# 내리천교(부산) 교면포장 S1

2023년 부산울산고속도로 정밀안전점검 및 성능평가용역

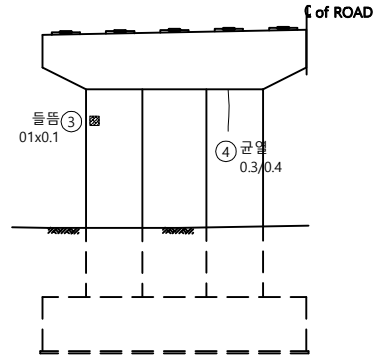
좌 측 면

| 교각 | | | | | | | | | |
|---|---|---|---|---|---|---|---|---|---|
| 1 | 구 | 교각 | 균열(0.3mm미만) | 0.2 | 0.7 | | 1 | m | 0.70 |
| 4 | 구 | 교각 | 균열(0.3mm이상) | 0.3 | 0.4 | | 1 | m | 0.40 |

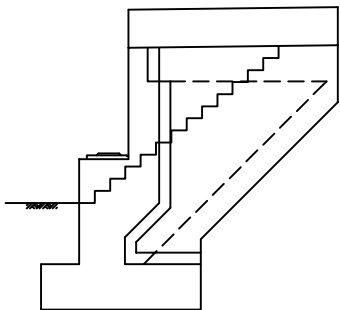
좌측면

| 번호 | 선/구 | 부재명 | 손상현황 | 손상규모 | | | | | 비고 |
|---|---|---|---|---|---|---|---|---|---|
| 2 | 신 | 교대 | 균열 | 0.2 | 2.5 | | 1 | m | 2.50 |
