# 내리천교(울산) 교면포장 S1

2023년 부산울산고속도로 정밀안전점검 및 성능평가용역

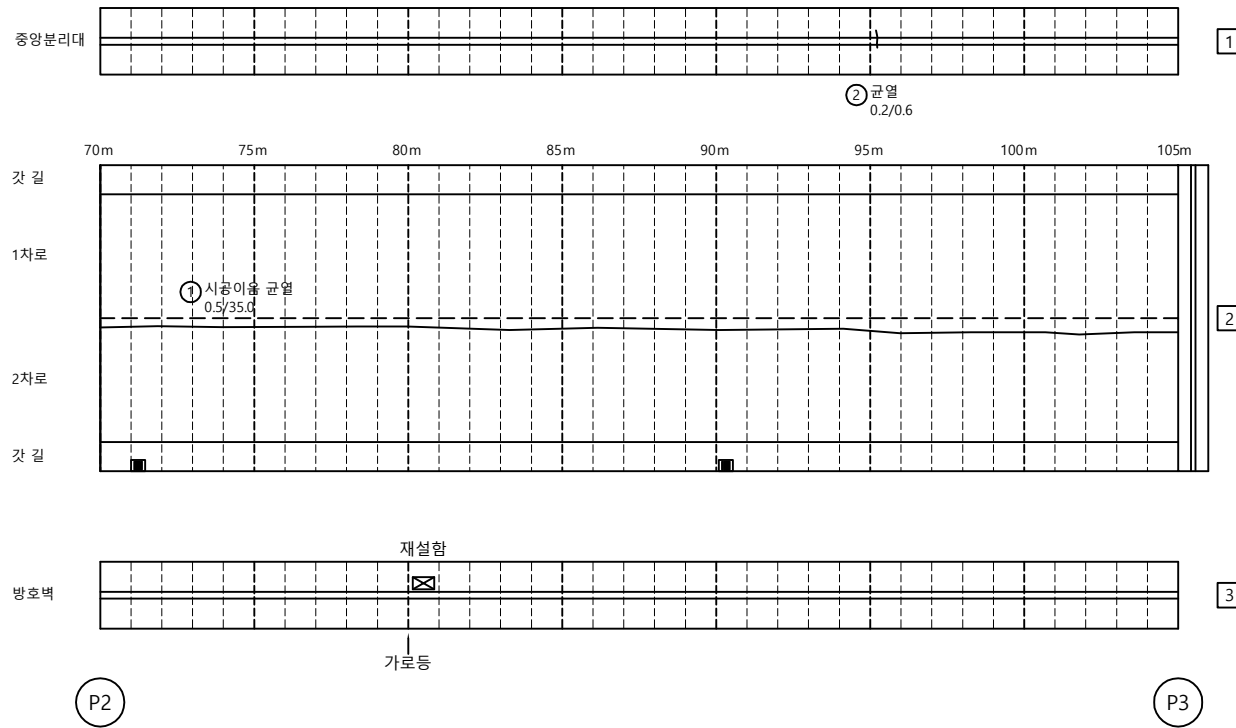
내리천교(울산) 교면포장 S3

| 변호 | 신/구 | 부재명 | 손상현황 | 손상규모 | | | | | | 비고 |
|---|---|---|---|---|---|---|---|---|---|---|
| 1 | 구 | 교면포장 | 시공이음 균열 | 0.5 | 35.0 | | 1 | m | 35.00 | |
| 2 | 신 | 방호벽 | 균열 | 0.2 | 1.5 | | 1 | m | 1.50 | |
