내리천교(울산) 교면포장 S1

| 용역명 | | 2023년 부산울산고속도로 정밀안전점검 및 성능평가용역 | | | |

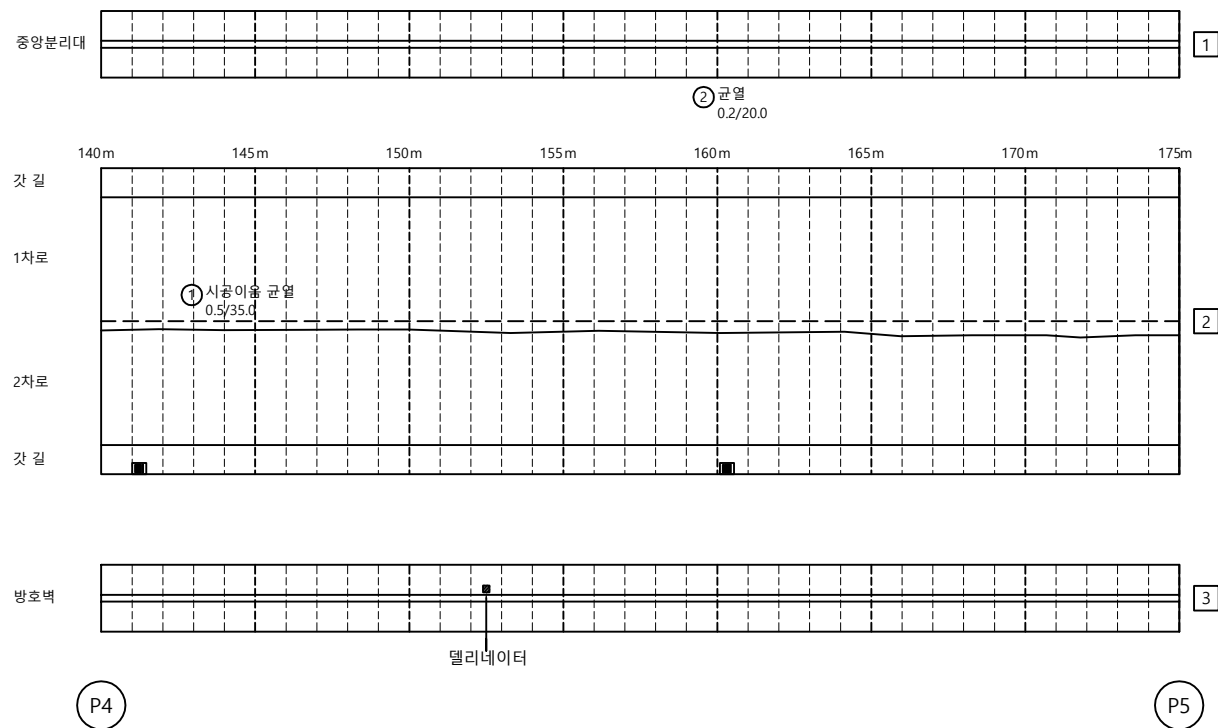
| 번호 | 신/구 | 부재명 | 손 상 현 황 | 손 상 규 모 | | | | | 비고 |
|---|---|---|---|---|---|---|---|---|---|
| 1 | 구 | 교면포장 | 시공이음 균열 | 0.5 | 35.0 | | 1 | m | 35.00 |

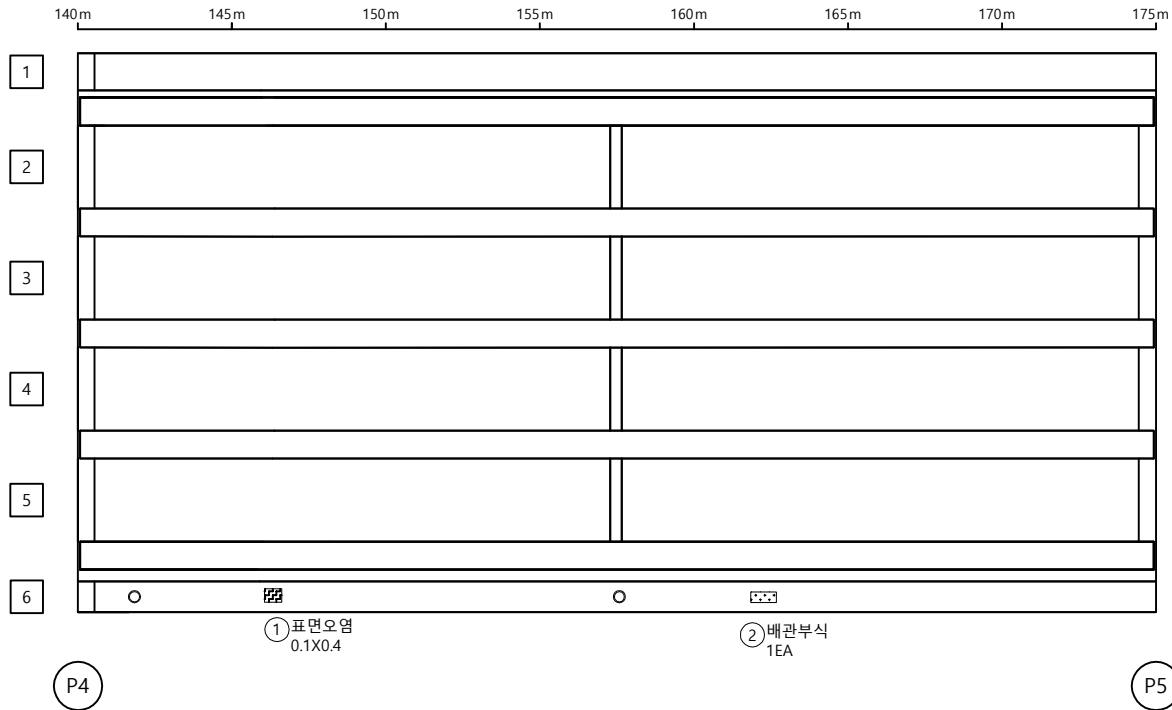
| 번호 | 신/구 | 부재명 | 손 상 현 황 | 손 상 규 모 | | | | | 비고 |
|---|---|---|---|---|---|---|---|---|---|
| 2 | 구 | 배수시설 | 배수관 부식 | | | | 1 | EA | 1.00 |

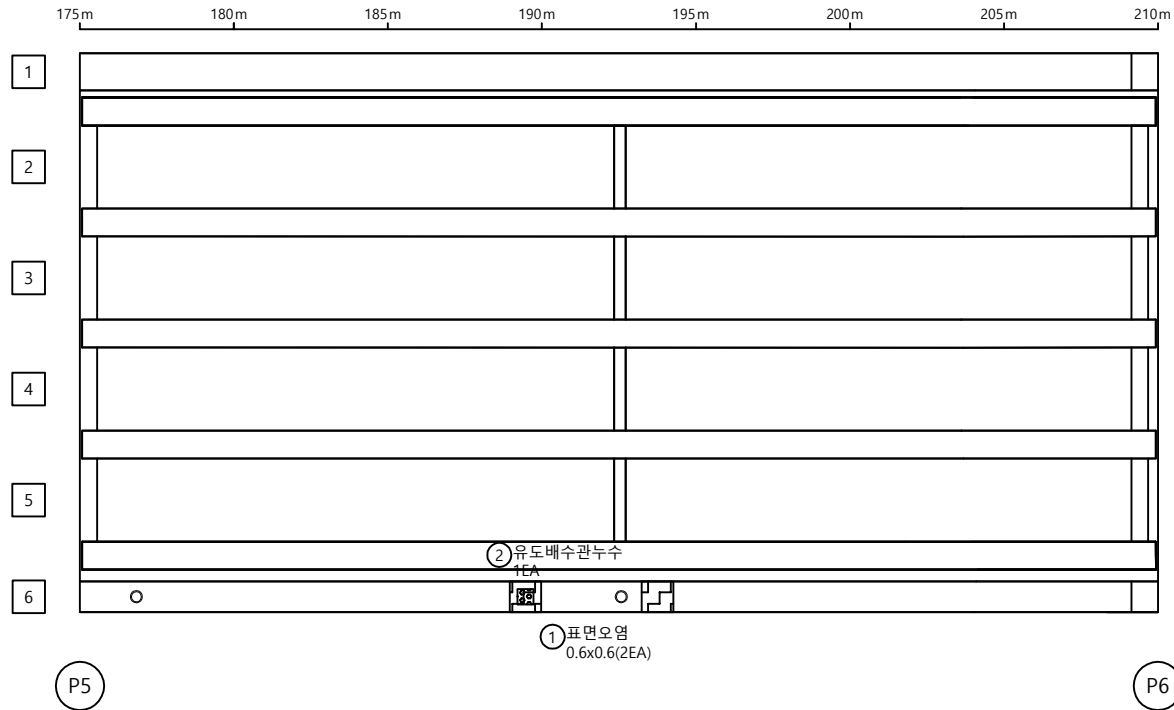
| 번호 | 신/구 | 부재명 | 손 상 현 황 | 손 상 규 모 | | | | | 비고 |
|---|---|---|---|---|---|---|---|---|---|
| 2 | 구 | 배수시설 | 유도배수관 누수 | | | | 1 | EA | 1.00 |

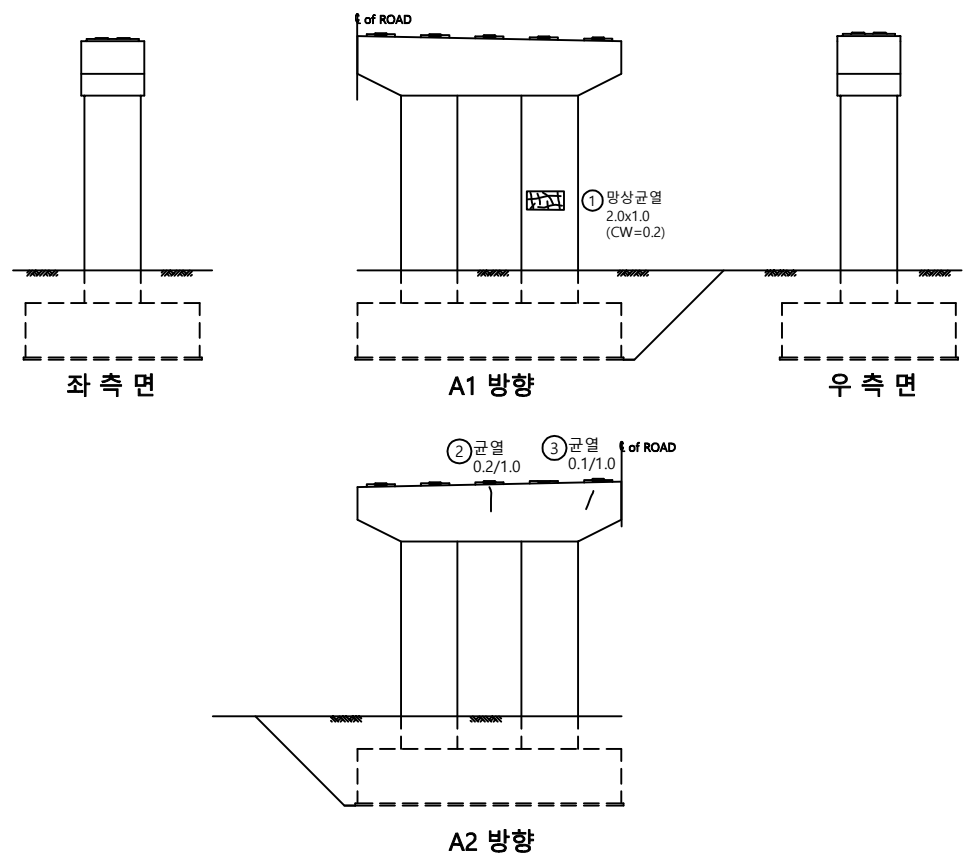
| 교각 | | | | | | | | | |

| 교각 | | | | | | | | | |
|---|---|---|---|---|---|---|---|---|---|
| 1 | 구 | 기둥부 | 망상균열 | 0.2 | 2.0 | 1.0 | 1 | m | 2.00 |
| 2 | 신 | 코팅부 | 균열 | 0.2 | 1.0 | | 1 | m | 1.00 |
| 3 | 신 | 코팅부 | 균열 | 0.1 | 1.0 | | 1 | m | 1.00 |

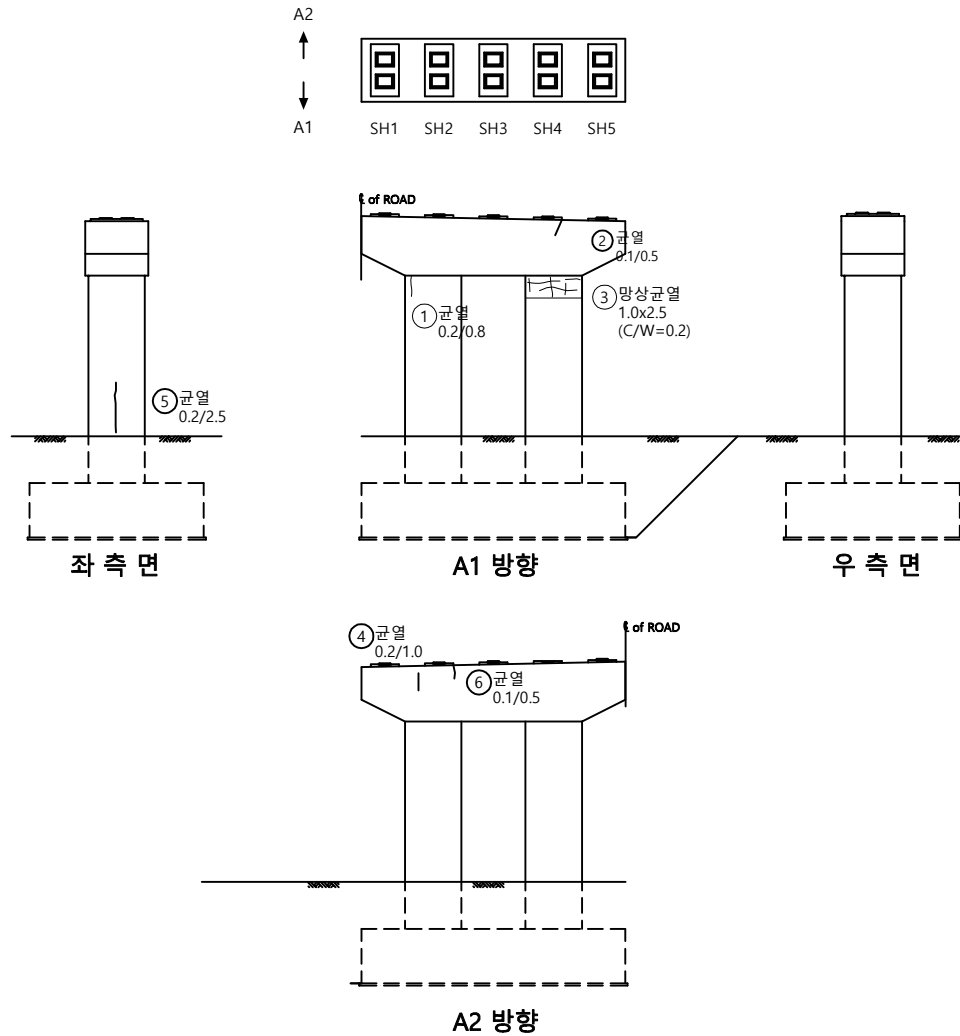
| 교각 | | | | | | | | | | |

| 교각 | | | | | | | | | | |
|---|---|---|---|---|---|---|---|---|---|---|
| 1 | 구 | 기둥부 | 균열 | 0.2 | 0.8 | | 1 | m | 0.80 | |
| 2 | 구 | 코팅부 | 균열 | 0.1 | 0.5 | | 1 | m | 0.50 | |
| 3 | 구 | 기둥부 | 망상균열 | 0.2 | 2.5 | 1.0 | 1 | ㎡ | 2.50 | |
| 4 | 구 | 코팅부 | 균열 | 0.2 | 1.0 | | 1 | m | 1.00 | |
| 5 | 신 | 기둥부 | 균열 | 0.2 | 2.5 | | 1 | m | 2.50 | |
| 6 | 신 | 코팅부 | 균열 | 0.1 | 0.5 | | 1 | m | 0.50 | |
