# 내리천교(울산) 교면포장 S1

2023년 부산울산고속도로 정밀안전점검 및 성능평가용역

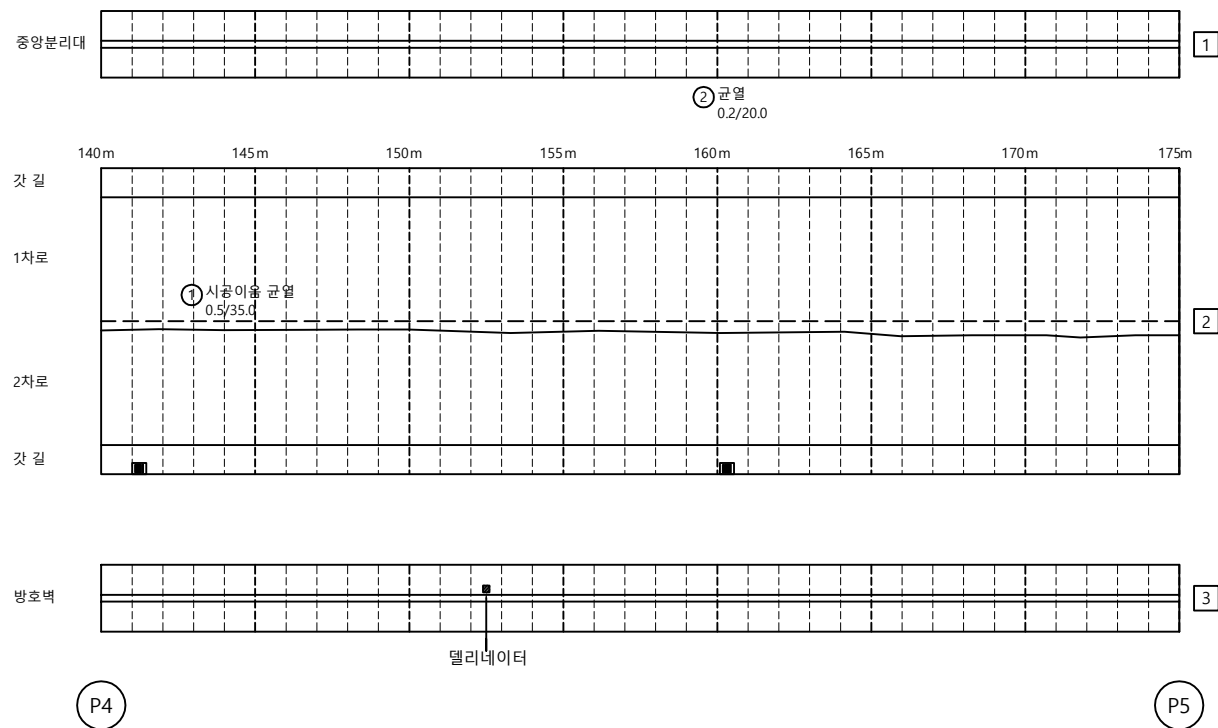
| 번호 | 신/구 | 부재명 | 손상현황 | 손상규모 | | | | | 비고 |
|---|---|---|---|---|---|---|---|---|---|
| 1 | 구 | 교면포장 | 시공이음 균열 | 0.5 | 35.0 | | 1 | m | 35.00 |

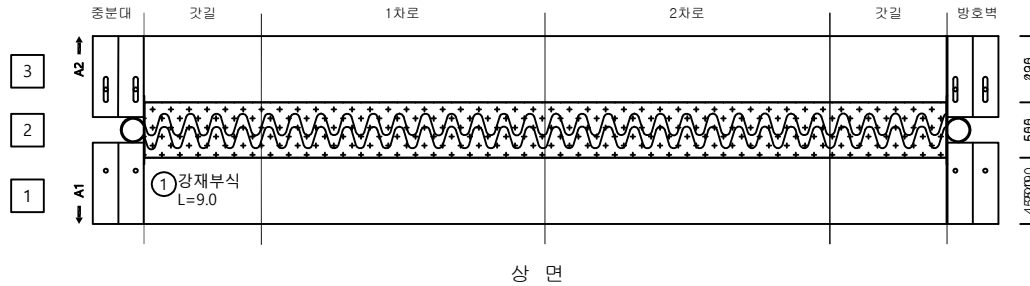
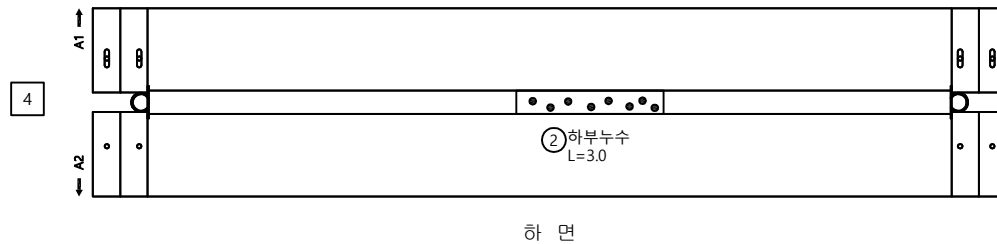
| 번호 | 신/구 | 부재명 | 손상현황 | 손상규모 | | | | | 비고 |
|---|---|---|---|---|---|---|---|---|---|
| 1 | 구 | 신축이음 | 본체부식 | | 9.0 | | 1 | m | 9.00 |
| 2 | 구 | 신축이음 | 해부누수 | | 3.0 | | 1 | m | 3.00 |

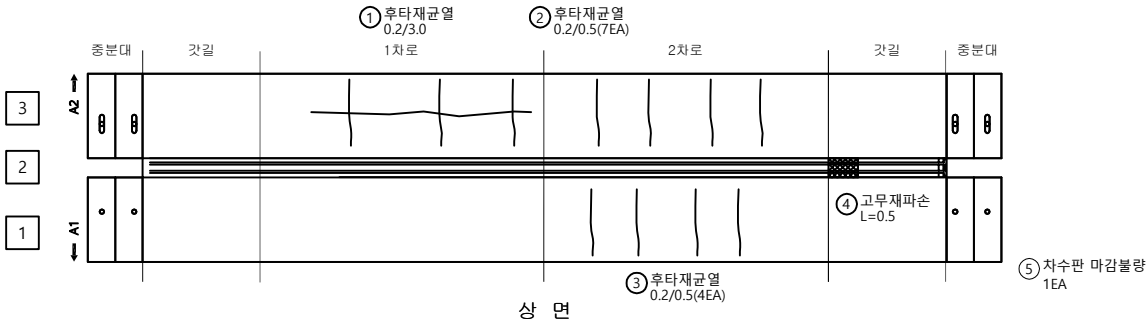
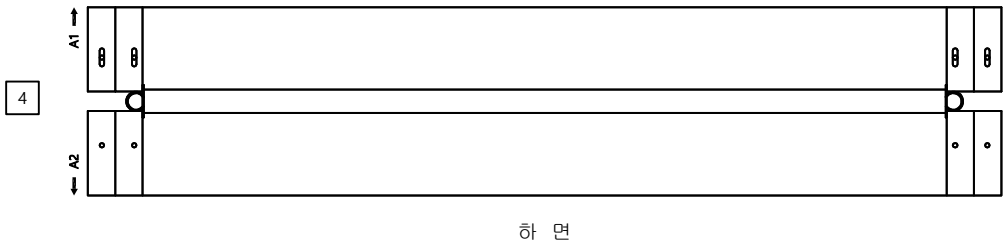
| 번호 | 신/구 | 부재명 | 손 상 현 상 | 손 상 규 모 | | | | | 비고 |
|---|---|---|---|---|---|---|---|---|---|
| 1 | 구 | 신축이음 | 후타재 균열 | 0.2 | 3.0 | | 1 | m | 3.00 |
| 2 | 구 | 신축이음 | 후타재 균열 | 0.2 | 0.5 | | 7 | m | 3.50 |
| 3 | 구 | 신축이음 | 후타재 균열 | 0.2 | 0.5 | | 4 | m | 2.00 |

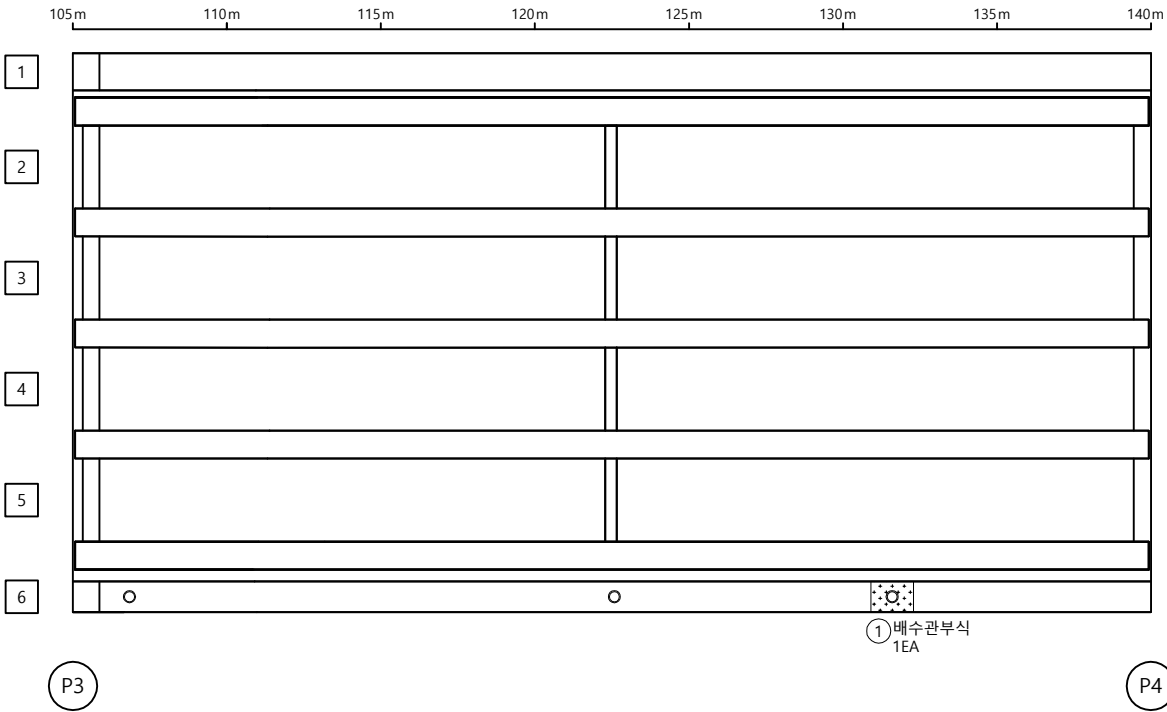
| 번호 | 신/구 | 부재명 | 손상현황 | 손상규모 | | | | | | 비고 |
|---|---|---|---|---|---|---|---|---|---|---|
| 1 | 구 | 바닥판 | 배수관부식 | | | | 1 | EA | 1.00 | |

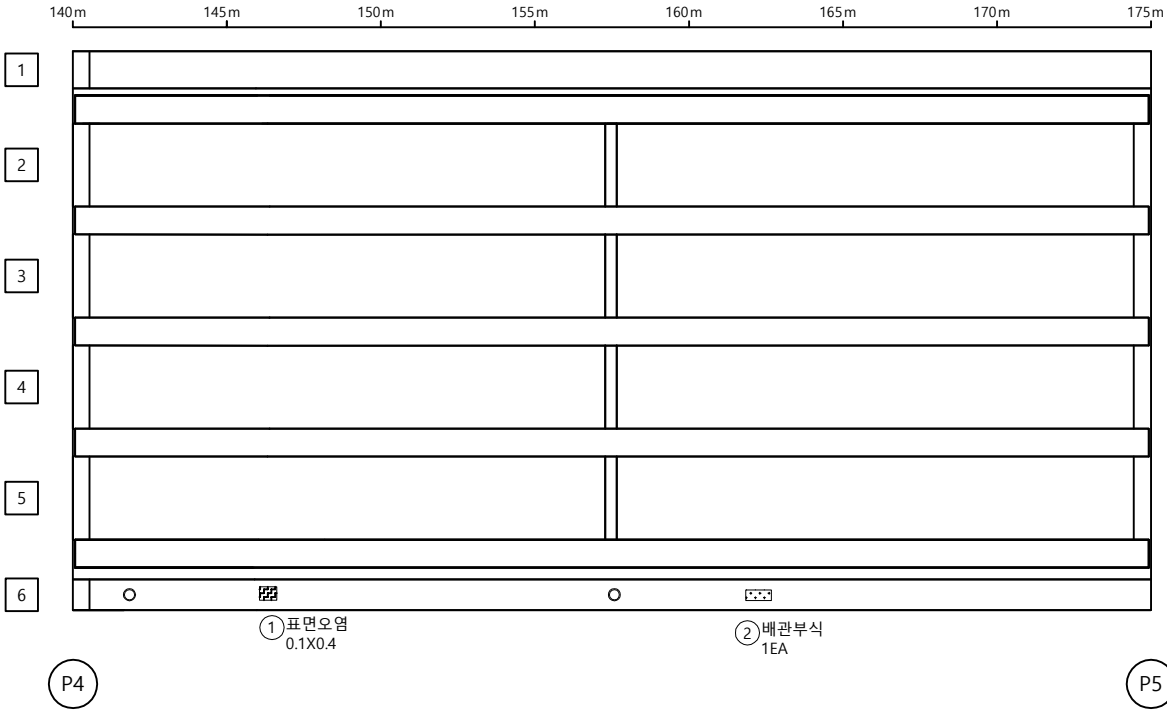
| 번호 | 신/구 | 부재명 | 손상현황 | 손상규모 | | | | | 비고 |
|---|---|---|---|---|---|---|---|---|---|
| 2 | 구 | 배수시설 | 배수관 부식 | | | | 1 | EA | 1.00 |

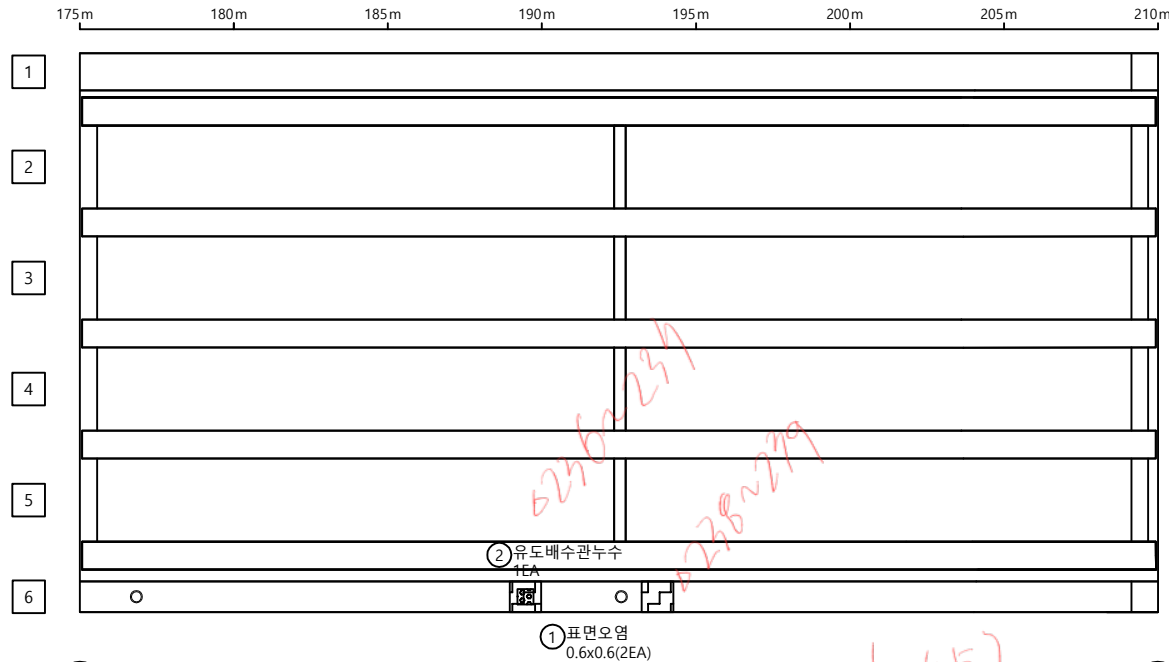
| 번호 | 신/구 | 부재명 | 손 상 현 황 | 손 상 규 모 | | | | | 비고 |
|---|---|---|---|---|---|---|---|---|---|
| 2 | 구 | 배수시설 | 유도배수관 누수 | | | | 1 | EA | 1.00 |

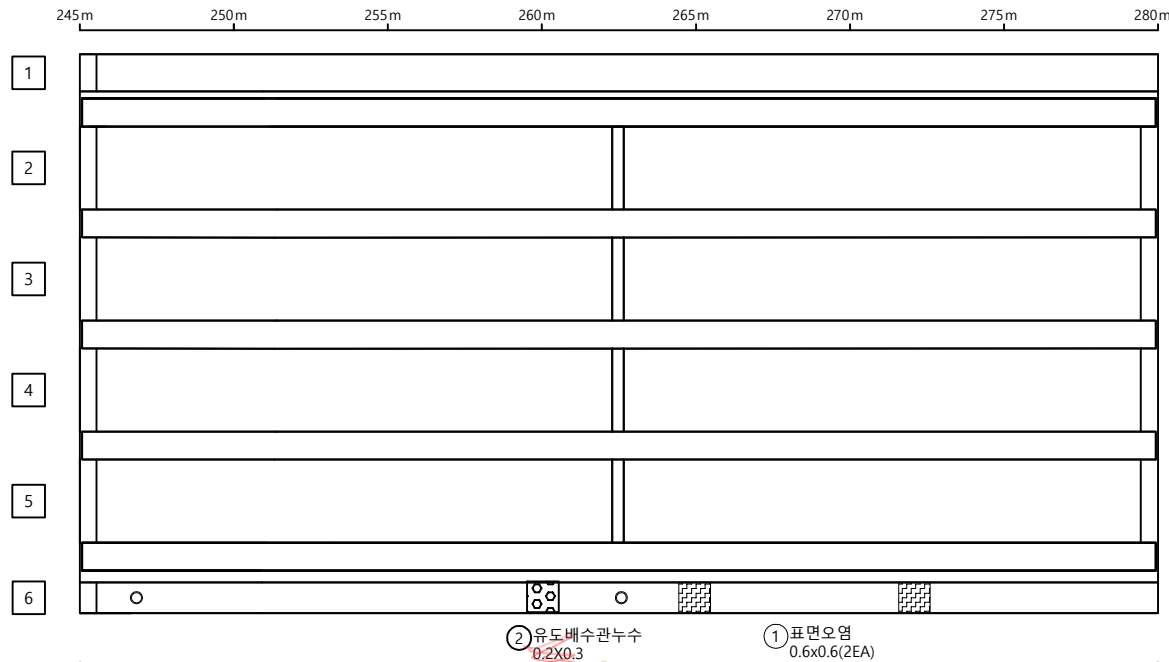
| 번호 | 신/구 | 부재명 | 손상현황 | 손상규모 | | | | | 비고 |
|---|---|---|---|---|---|---|---|---|---|
| 1 | 구 | 배수시설 | 유도배수관 누수 | | | | 1 | EA | 1.00 |
