# 내리천교(울산) 교면포장 S1

2023년 부산울산고속도로 정밀안전점검 및 성능평가용역

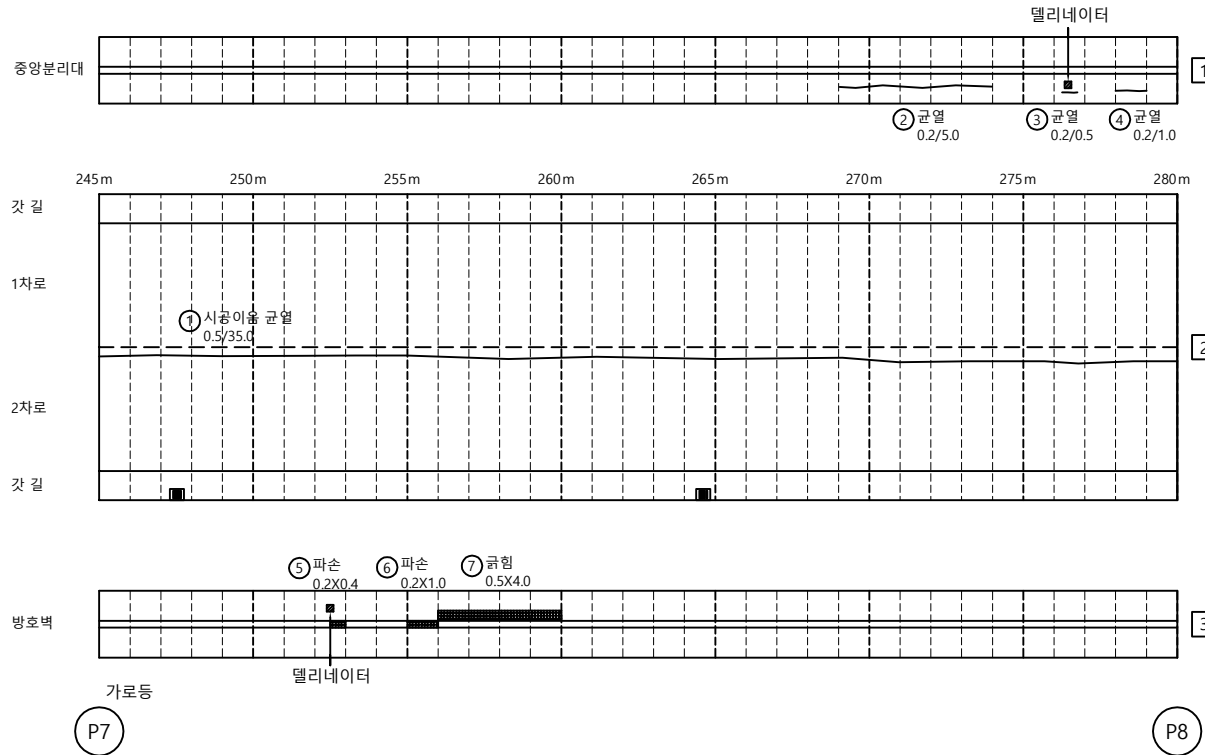
S1

| 번호 | 신/구 | 부재명 | 손 상 현 황 | 손 상 규 모 | | | | | 비고 |
|---|---|---|---|---|---|---|---|---|---|
| 1 | 구 | 교면포장 | 시공이음 균열 | 0.5 | 35.0 | | 1 | m | 35.00 |

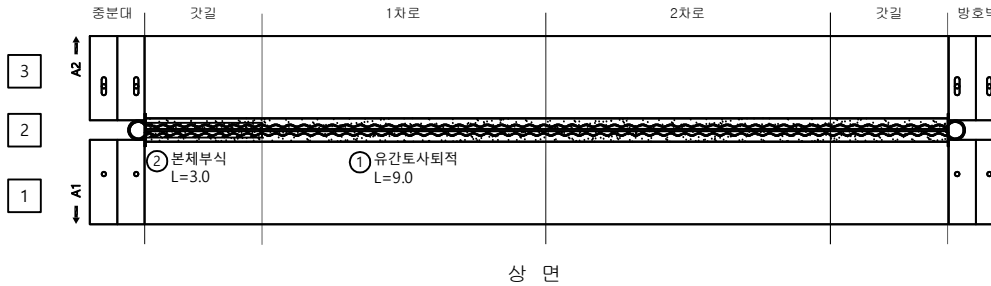
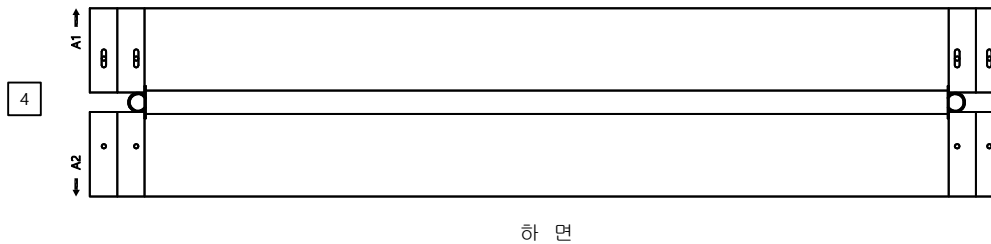
| 번호 | 신/구 | 부재명 | 손상현황 | 손상규모 | | | | | 비고 |
|---|---|---|---|---|---|---|---|---|---|
| 2 | 신 | 신축이음 | 본체부식 | | 3.0 | | 1 | m | 3.00 |

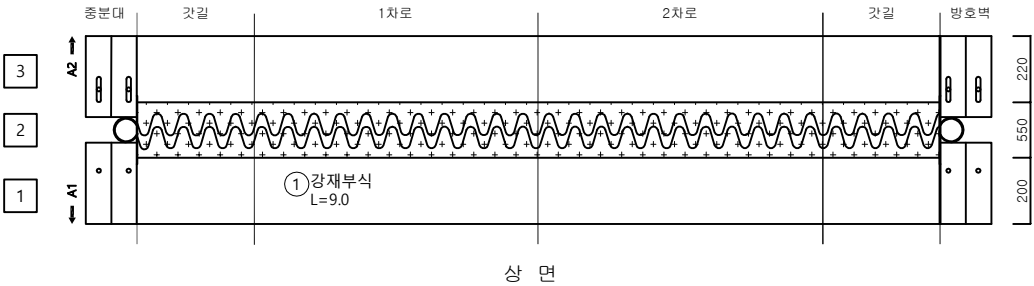
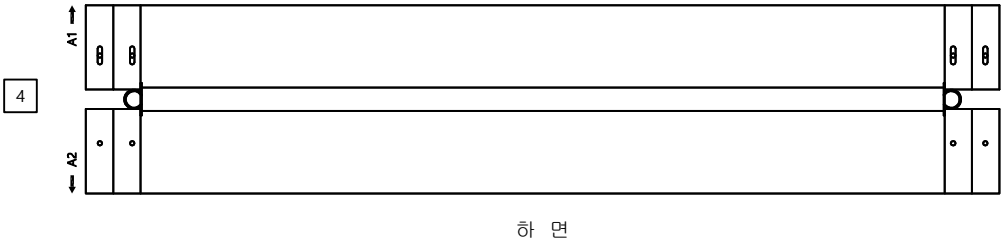
| 번호 | 신/구 | 부재명 | 손 상 현 황 | 손 상 규 모 | | | | | 비고 |
|---|---|---|---|---|---|---|---|---|---|
| 1 | 구 | 신축이음 | 본체부식 | | 9.0 | | 1 | m | 9.00 |

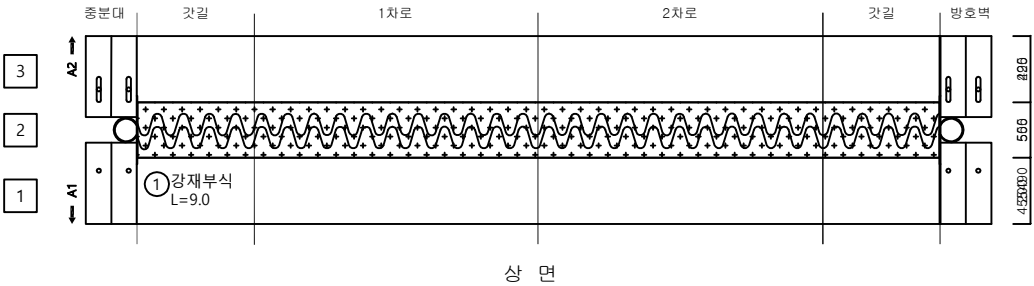
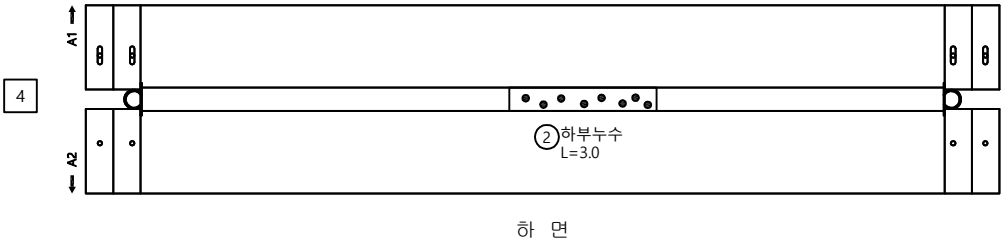
| 번호 | 신/구 | 부재명 | 손상현황 | 손상규모 | | | | | 비고 |
|---|---|---|---|---|---|---|---|---|---|
| 1 | 구 | 신축이음 | 본체부식 | | 9.0 | | 1 | m | 9.00 |
| 2 | 구 | 신축이음 | 해부누수 | | 3.0 | | 1 | m | 3.00 |

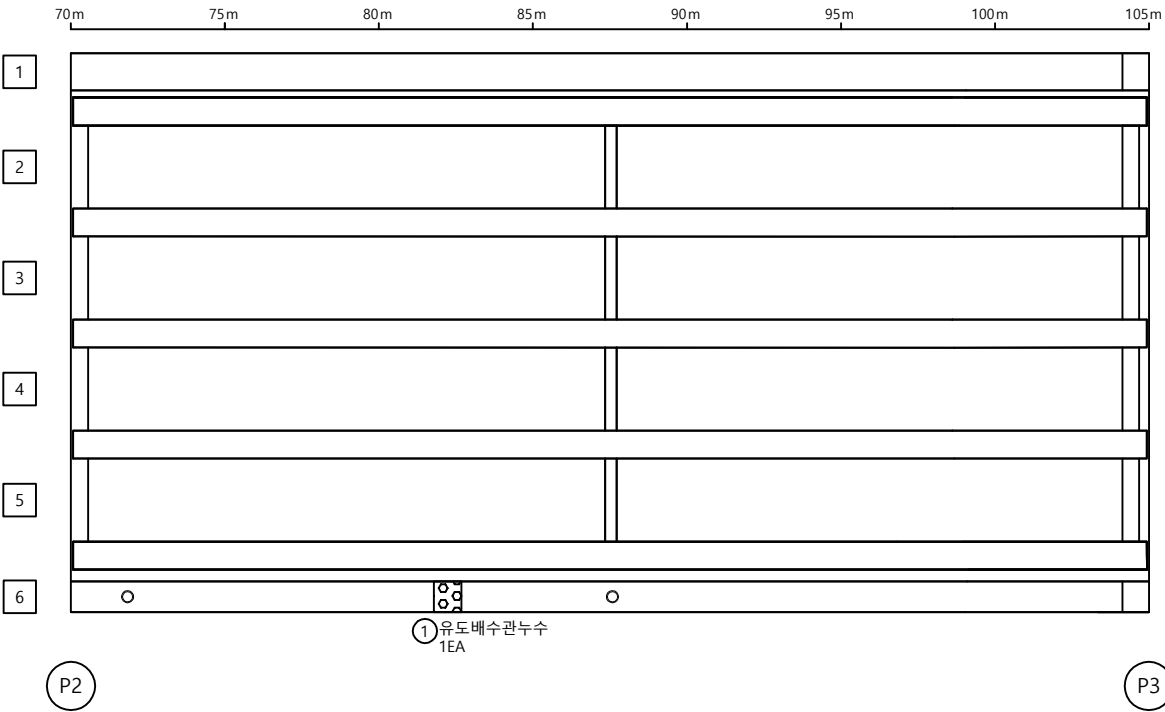
| 번호 | 신/구 | 부재명 | 손상현황 | 손상규모 | | | | | | 비고 |
|---|---|---|---|---|---|---|---|---|---|---|
| 1 | 구 | 바닥판 | 유도배수관 누수 | | | | 1 | EA | 1.00 | |

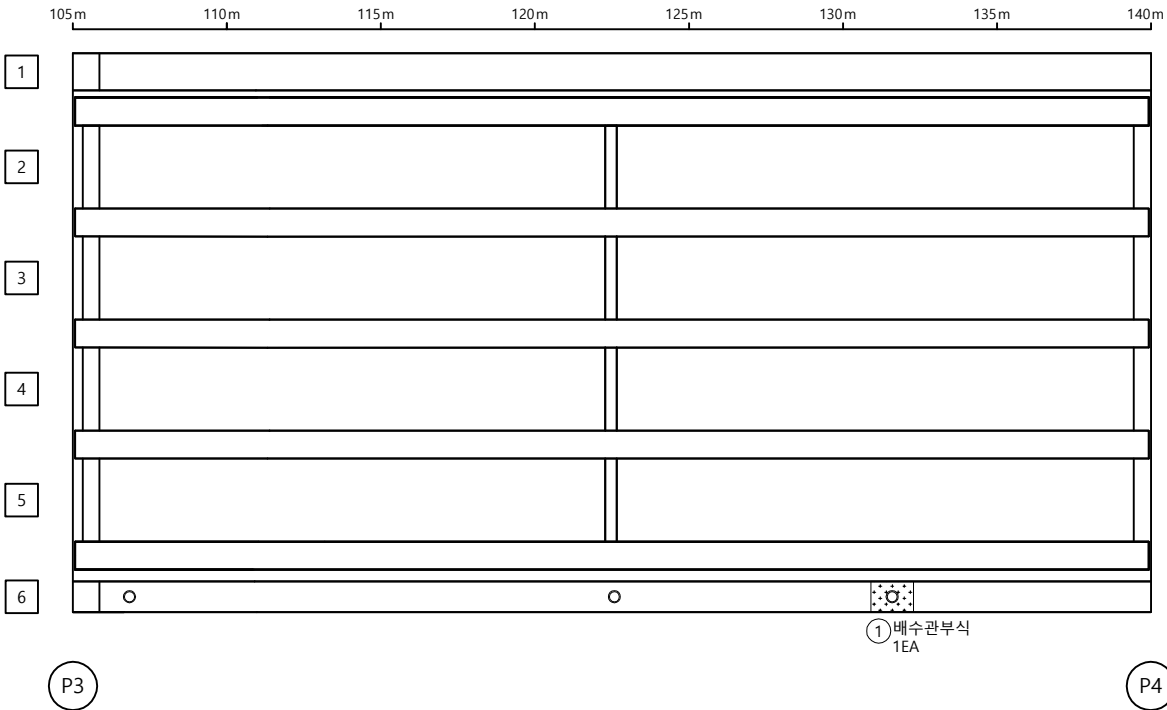
| 번호 | 신/구 | 부재명 | 손상현황 | 손상규모 | | | | | | 비고 |
|---|---|---|---|---|---|---|---|---|---|---|
| 1 | 구 | 바닥판 | 배수관부식 | | | | 1 | EA | 1.00 | |

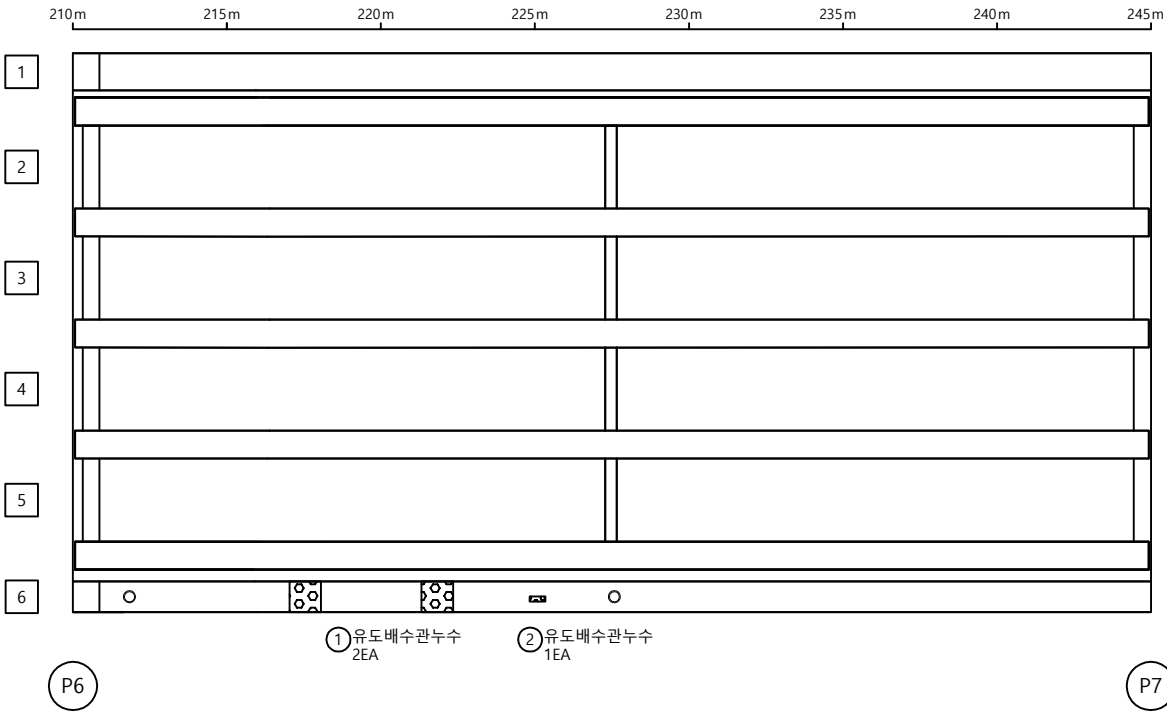
| 번호 | 신/구 | 부재명 | 손상현황 | 손상규모 | | | | | 비고 |
|---|---|---|---|---|---|---|---|---|---|
| 1 | 구 | 배수시설 | 유도배수관 누수 | | | | 1 | EA | 1.00 |
