# 내리천교(울산) 교면포장 S1

## 손상물량표

2023년 부산울산고속도로 정밀안전점검 및 성능평가용역

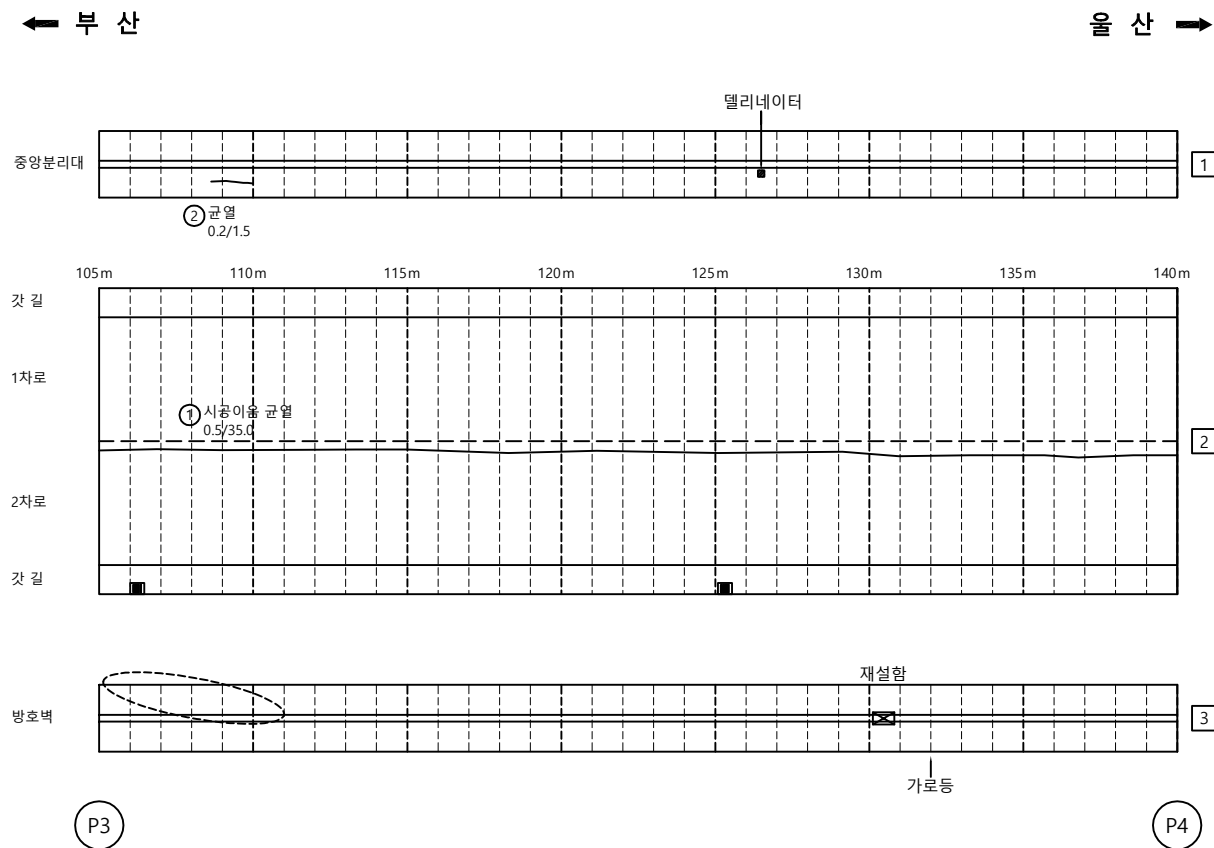
내리천교(울산) 교면포장 S4

| 번호 | 신/구 | 부재명 | 손 상 현 황 | 손 상 규 모 | | | | | 비고 |
|---|---|---|---|---|---|---|---|---|---|
| 1 | 구 | 교면포장 | 시공여유 균열 | 0.5 | 35.0 | | 1 | m | 35.00 |
| 2 | 구 | 방호벽 | 균열 | 0.2 | 20.0 | | 1 | m | 20.00 |
