# 내리천교(울산) 교면포장 S1

2023년 부산울산고속도로 정밀안전점검 및 성능평가용역

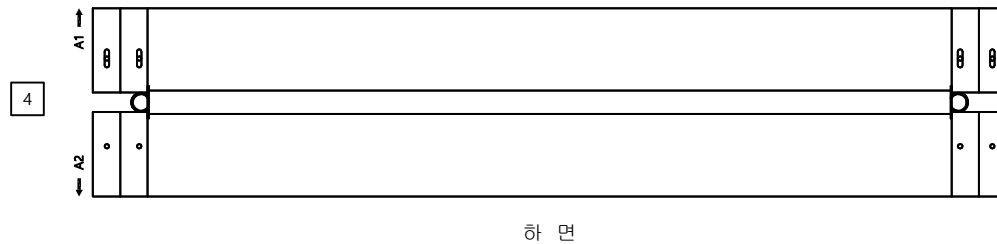
| 번호 | 신/구 | 부재명 | 손상현황 | 손상규모 | | | | | 비고 |
|---|---|---|---|---|---|---|---|---|---|
| 1 | 구 | 신축이음 | 본체부식 | | 9.0 | | 1 | m | 9.00 |
| 2 | 구 | 신축이음 | 해부누수 | | 3.0 | | 1 | m | 3.00 |

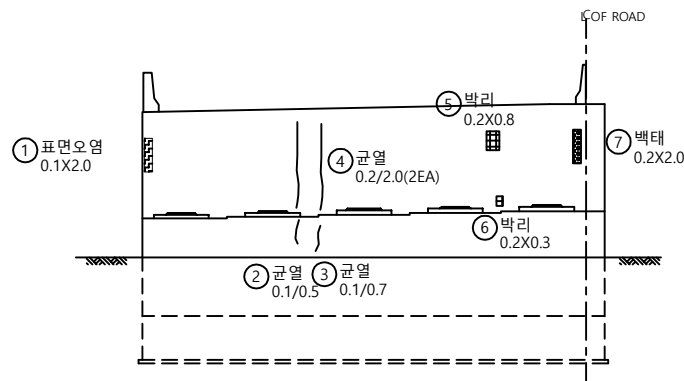
| 번호 | 신/구 | 부재명 | 손상현황 | 손상규모 | | | | | | 비고 |
|---|---|---|---|---|---|---|---|---|---|---|
| 2 | 구 | 구체 | 균열 | 0.1 | 0.5 | | 1 | m | 0.50 | |
| 3 | 구 | 구체 | 균열 | 0.1 | 0.7 | | 1 | m | 0.70 | |
| 4 | 신 | 옹벽 | 균열 | 0.2 | 2.0 | | 2 | m | 4.00 | |

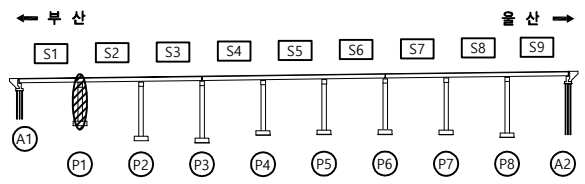
- ① 플레이트부식  
2EA
- ② 탄성패드 밀림  
5EA

| 받침장치 | | | | | | | | | |
|---|---|---|---|---|---|---|---|---|---|
| 1 | 구 | 교량받침 | 플레이트 부식 | | | | 2 | EA | 2.00 |
