# 내리천교(울산) 교면포장 S1

2023년 부산울산고속도로 정밀안전점검 및 성능평가용역

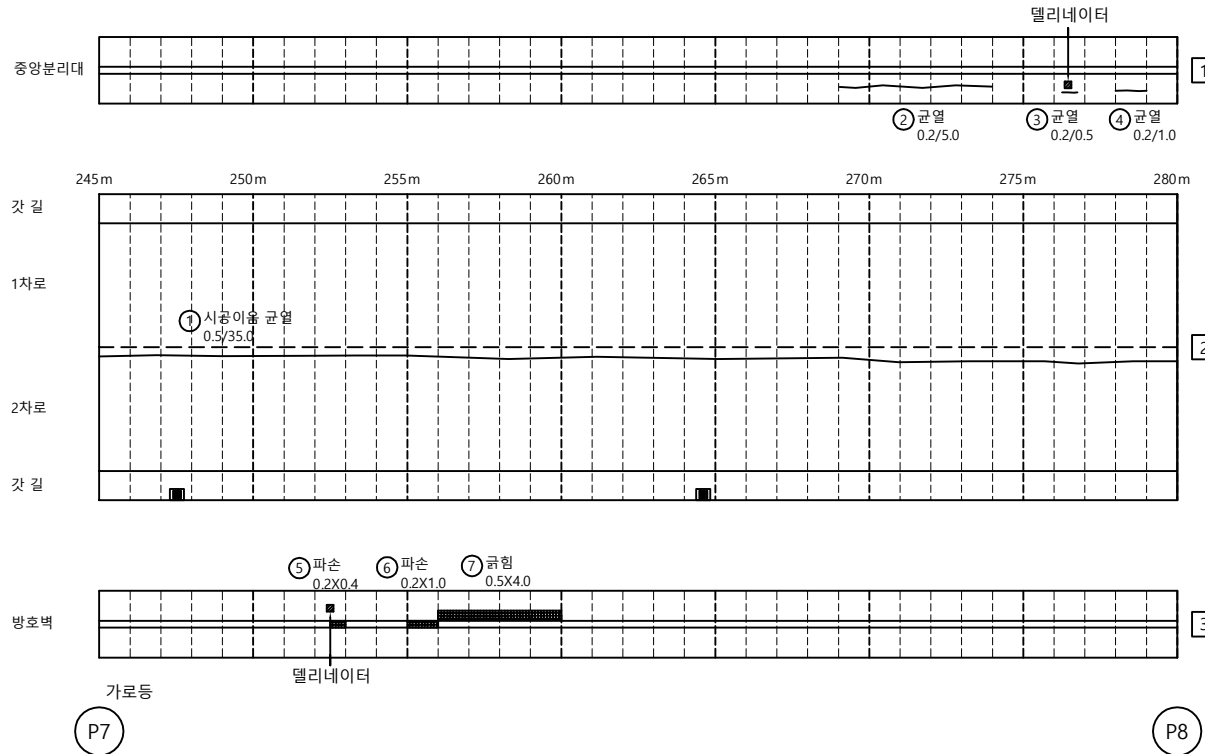
S1

| 교면포장 S9 | | | | | | | | | |
|---|---|---|---|---|---|---|---|---|---|
| 1 | 구 | 교면포장 | 시공여유 균열 | 0.5 | 35.0 | | 1 | m | 35.00 |

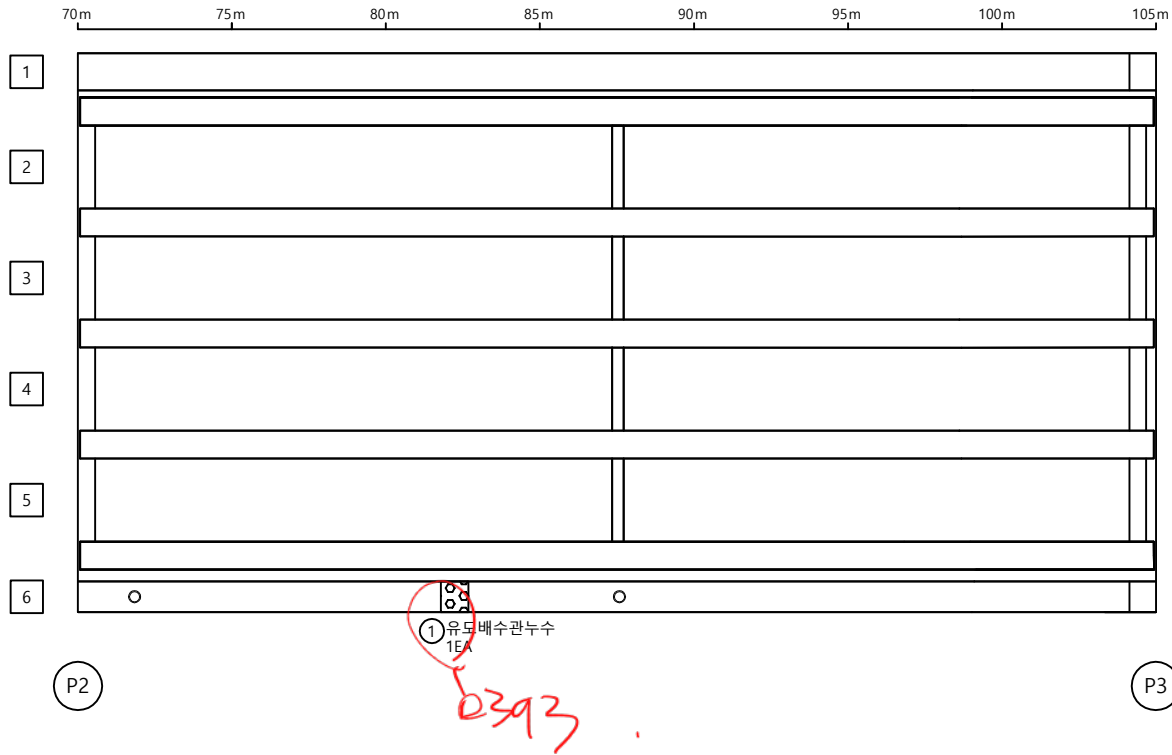
| 번호 | 신/구 | 부재명 | 손 상 현 황 | 손 상 규 모 | | | | | | 비고 |
|---|---|---|---|---|---|---|---|---|---|---|
| 1 | 구 | 바닥판 | 유도배수관 누수 | | | | 1 | EA | 1.00 | |
