# 내리천교(울산) 교면포장 S1

2023년 부산울산고속도로 정밀안전점검 및 성능평가용역

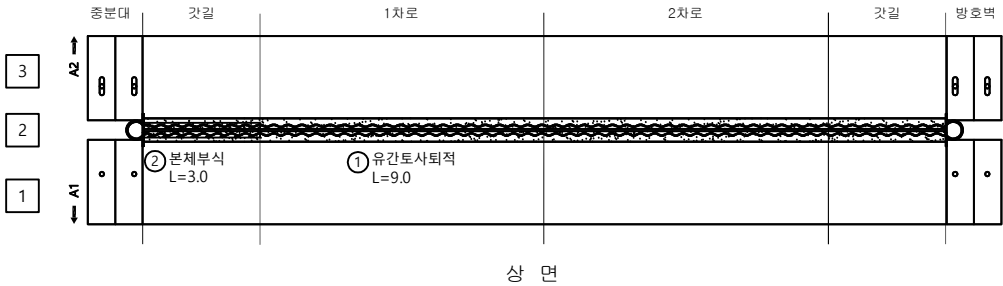
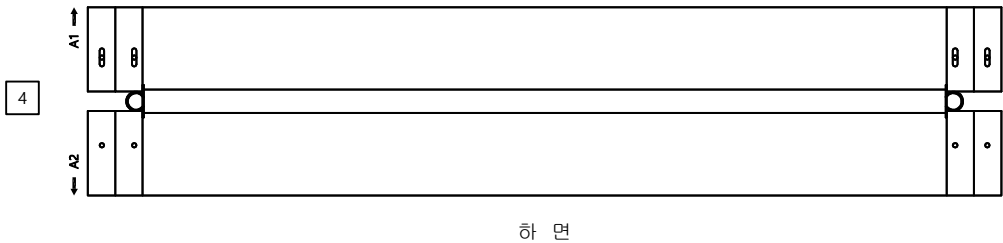
내리천교(울산) 신축이음 A1

| 번호 | 신/구 | 부재명 | 손상현황 | 손상규모 | | | | | 비고 |
|---|---|---|---|---|---|---|---|---|---|
| 2 | 신 | 신축이음 | 본체부식 | | 3.0 | | 1 | m | 3.00 |

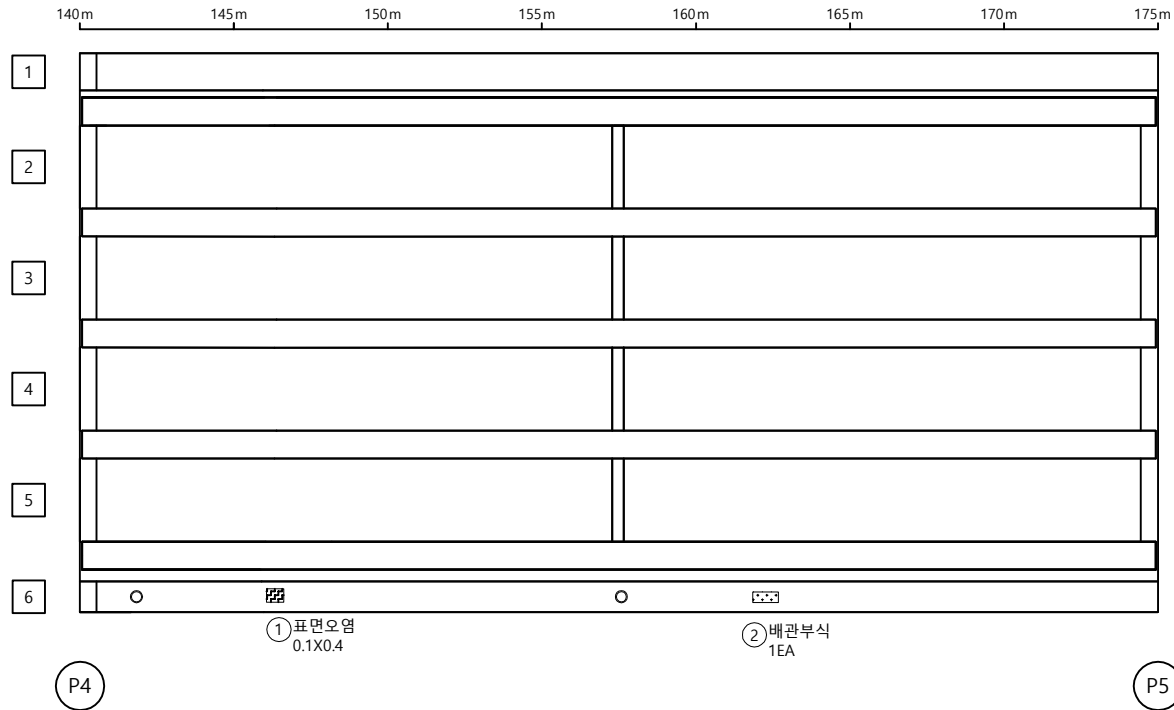
| 번호 | 신/구 | 부재명 | 손 상 현 황 | 손 상 규 모 | | | | | 비고 |
|---|---|---|---|---|---|---|---|---|---|
| 2 | 구 | 배수시설 | 배수관 부식 | | | | 1 | EA | 1.00 |

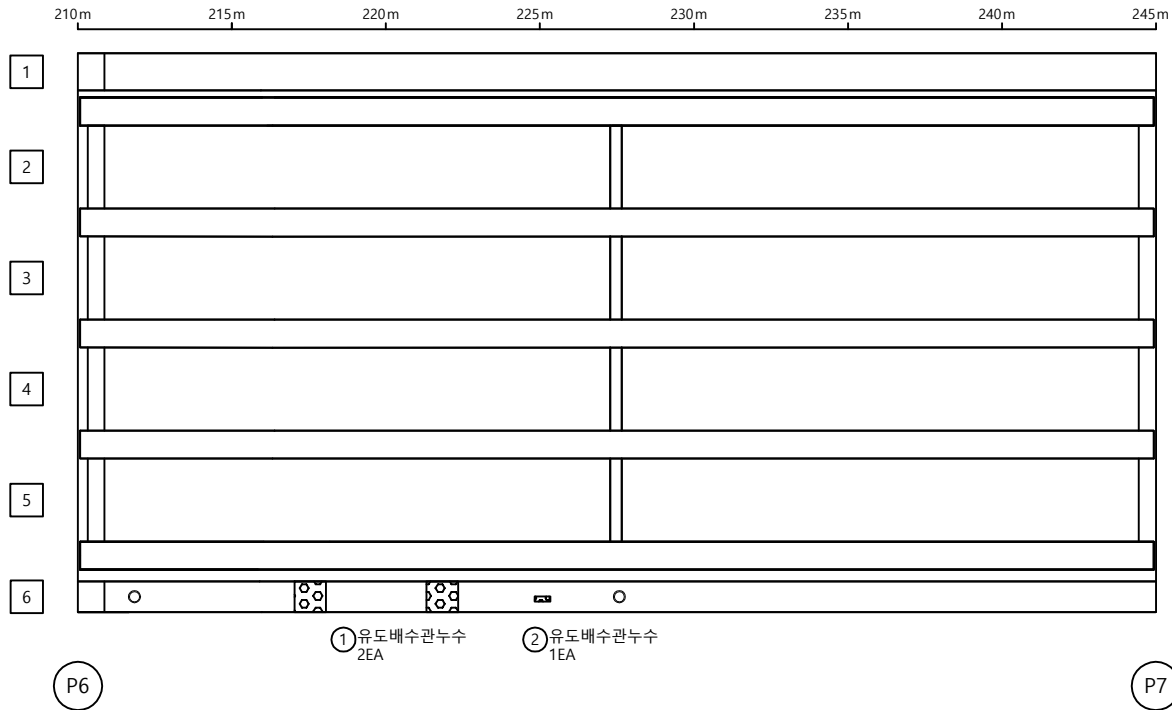
| 번호 | 신/구 | 부재명 | 손 상 현 황 | 손 상 규 모 | | | | | 비고 |
|---|---|---|---|---|---|---|---|---|---|
| 1 | 구 | 배수시설 | 유도배수관 누수 | | | | 2 | EA | 2.00 |
| 2 | 구 | 배수시설 | 유도배수관 누수 | | | | 1 | EA | 1.00 |
