# 내리천교(울산) 교면포장 S1

2023년 부산울산고속도로 정밀안전점검 및 성능평가용역

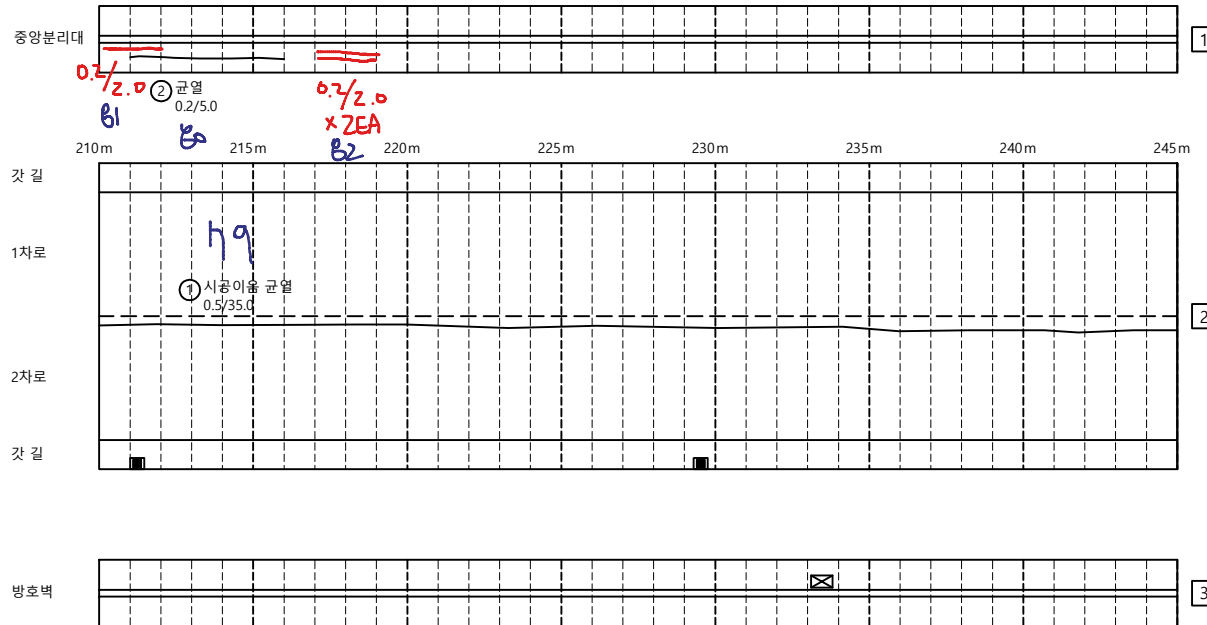
| 번호 | 신/구 | 부재명 | 손상현황 | 손상규모 | | | | | 비고 |
|---|---|---|---|---|---|---|---|---|---|
| 1 | 구 | 교면포장 | 시공이음 균열 | 0.5 | 35.0 | | 1 | m | 35.00 |
| 2 | 구 | 방호벽 | 균열 | 0.2 | 5.0 | | 1 | m | 5.00 |
| 3 | 구 | 방호벽 | 균열 | 0.2 | 0.5 | | 1 | m | 0.50 |
| 4 | 구 | 방호벽 | 균열 | 0.2 | 1.0 | | 1 | m | 1.00 |
| 7 | 신 | 방호벽 | 균열 | | 0.5 | 4.0 | 1 | m² | 2.00 |

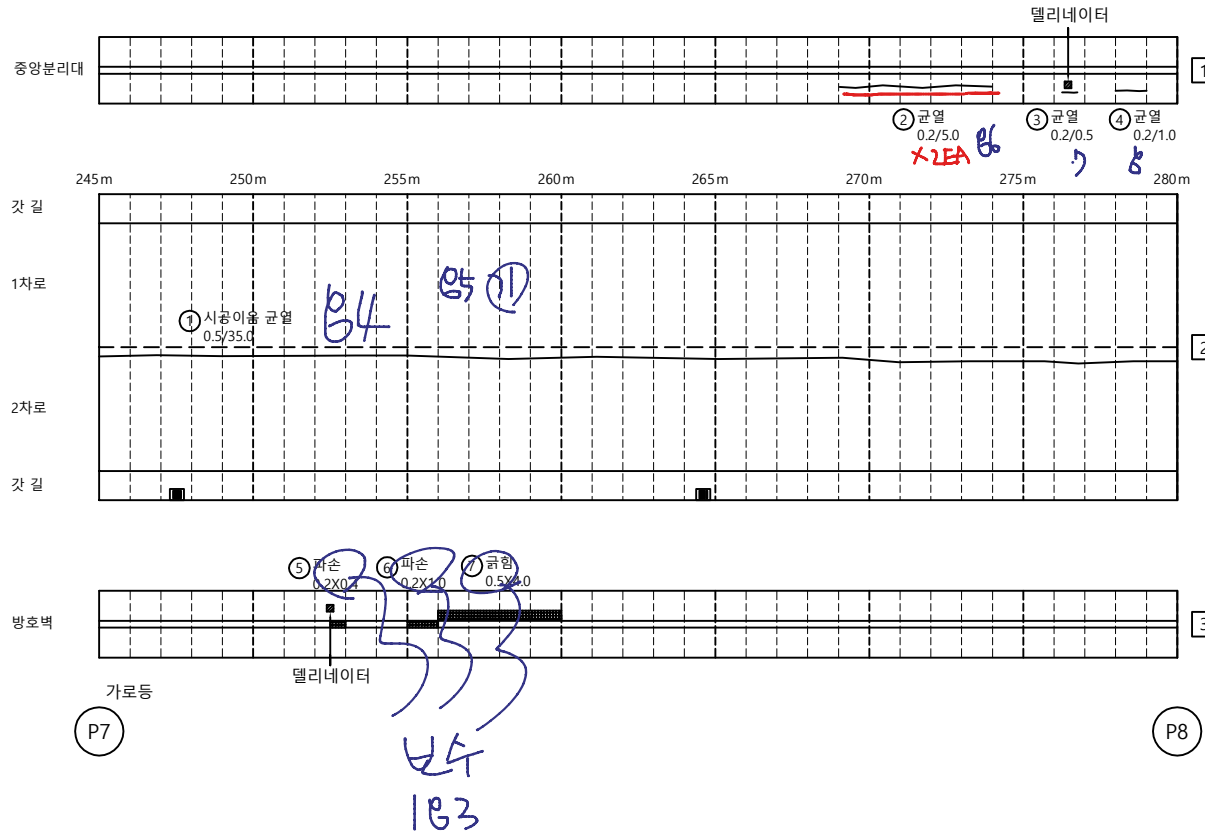
| 교면포장 | | | | | | | | | |
|---|---|---|---|---|---|---|---|---|---|
| 1 | 구 | 교면포장 | 시공여유 균열 | 0.5 | 35.0 | | 1 | m | 35.00 |
| 2 | 구 | 방호벽 | 균열 | 0.2 | 0.5 | | 1 | m | 0.50 |
| 4 | 구 | 방호벽 | 균열 | 0.2 | 1.0 | | 1 | m | 1.00 |
| 5 | 구 | 방호벽 | 균열 | 0.2 | 2.0 | | 1 | m | 2.00 |
| 6 | 구 | 방호벽 | 균열 | 0.2 | 0.6 | | 1 | m | 0.60 |

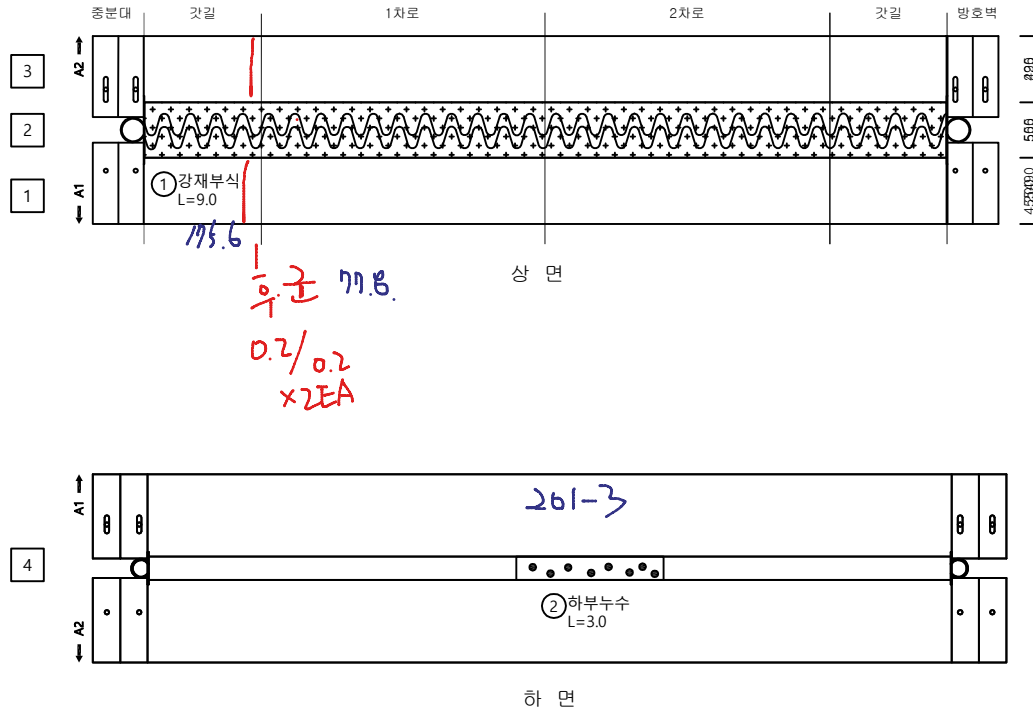
| 번호 | 신/구 | 부재명 | 손상현황 | 손상규모 | | | | | 비고 |
|---|---|---|---|---|---|---|---|---|---|
| 1 | 구 | 신축이음 | 본체부식 | | 9.0 | | 1 | m | 9.00 |
| 2 | 구 | 신축이음 | 해부누수 | | 3.0 | | 1 | m | 3.00 |

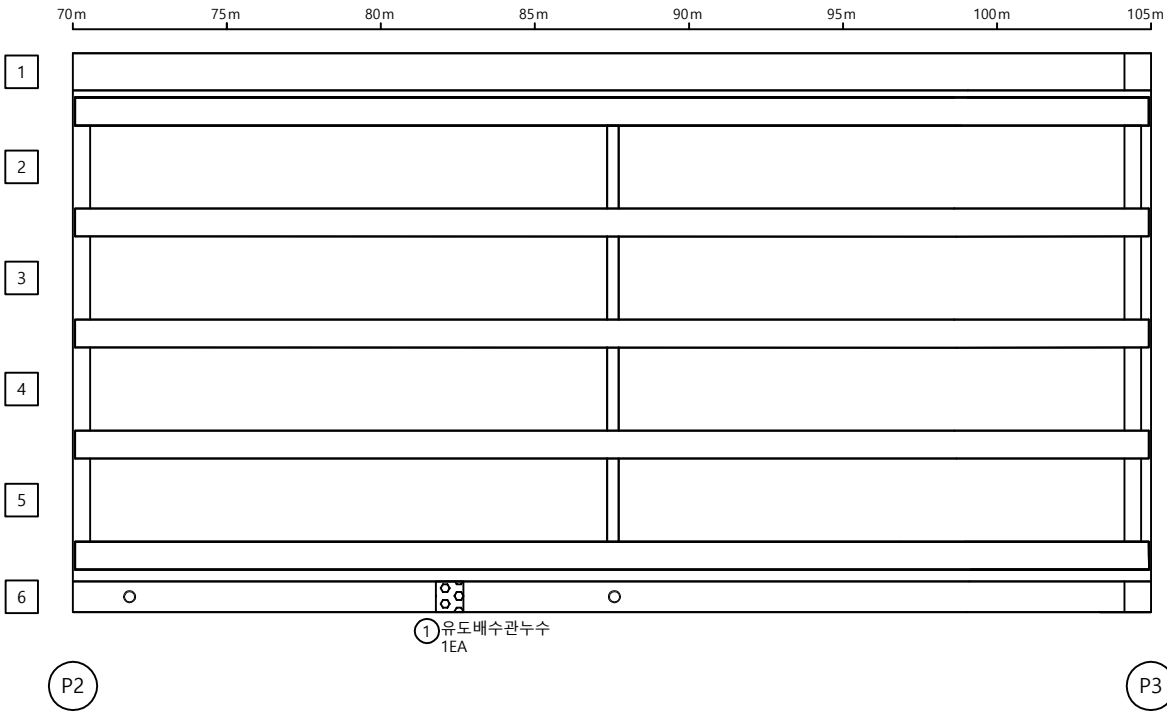
| 번호 | 신/구 | 부재명 | 손상현황 | 손상규모 | | | | | | 비고 |
|---|---|---|---|---|---|---|---|---|---|---|
| 1 | 구 | 바닥판 | 배수관부식 | | | | 1 | EA | 1.00 | |

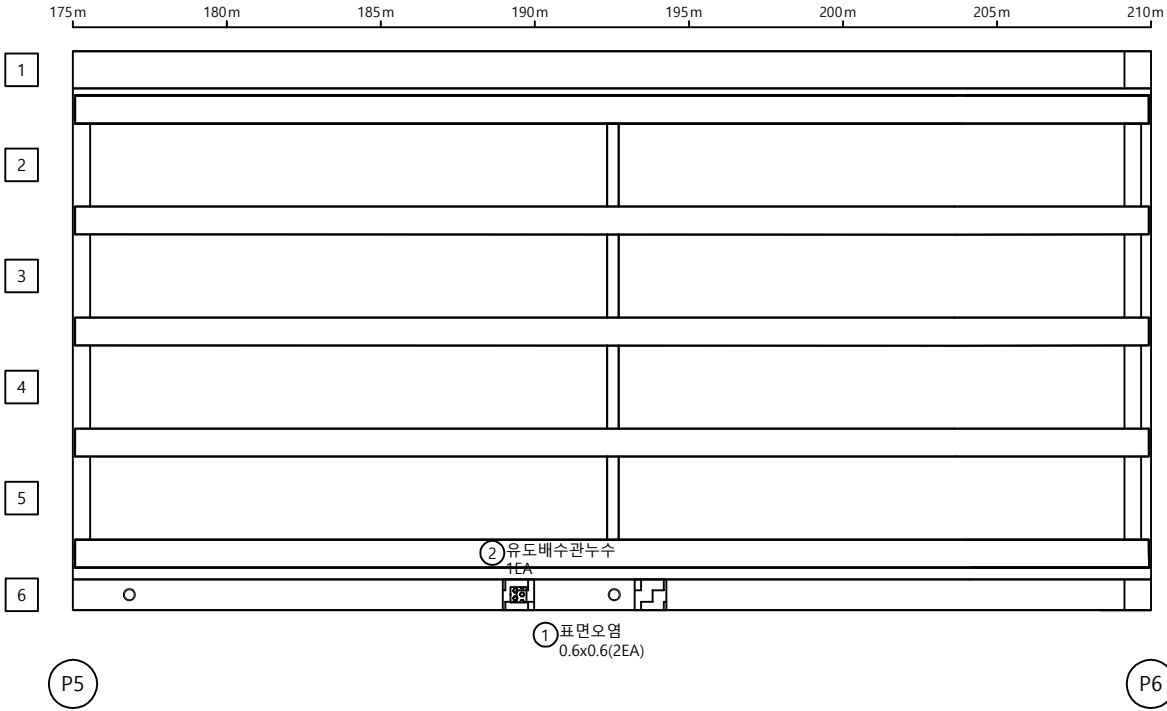
| 번호 | 신/구 | 부재명 | 손상현황 | 손상규모 | | | | | | 비고 |
|---|---|---|---|---|---|---|---|---|---|---|
| 1 | 구 | 배수시설 | 유도배수관 누수 | | | | 2 | EA | 2.00 | |
| 2 | 구 | 배수시설 | 유도배수관 누수 | | | | 1 | EA | 1.00 | |

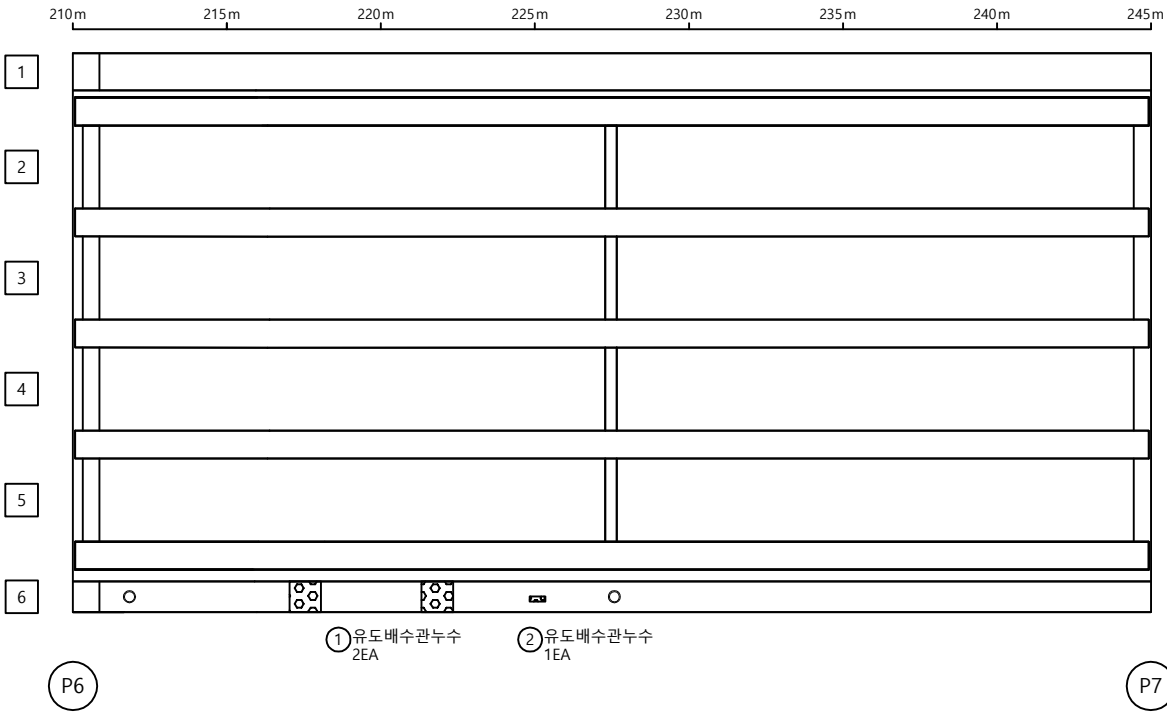
| 번호 | 신/구 | 부재명 | 손상현황 | 손상규모 | | | | | 비고 |
|---|---|---|---|---|---|---|---|---|---|
| 1 | 구 | 배수시설 | 유도배수관 누수 | | | | 1 | EA | 1.00 |
