# 당사천교(부산) 교면포장 S1

2023년 부산울산고속도로 정밀안전점검 및 성능평가용역

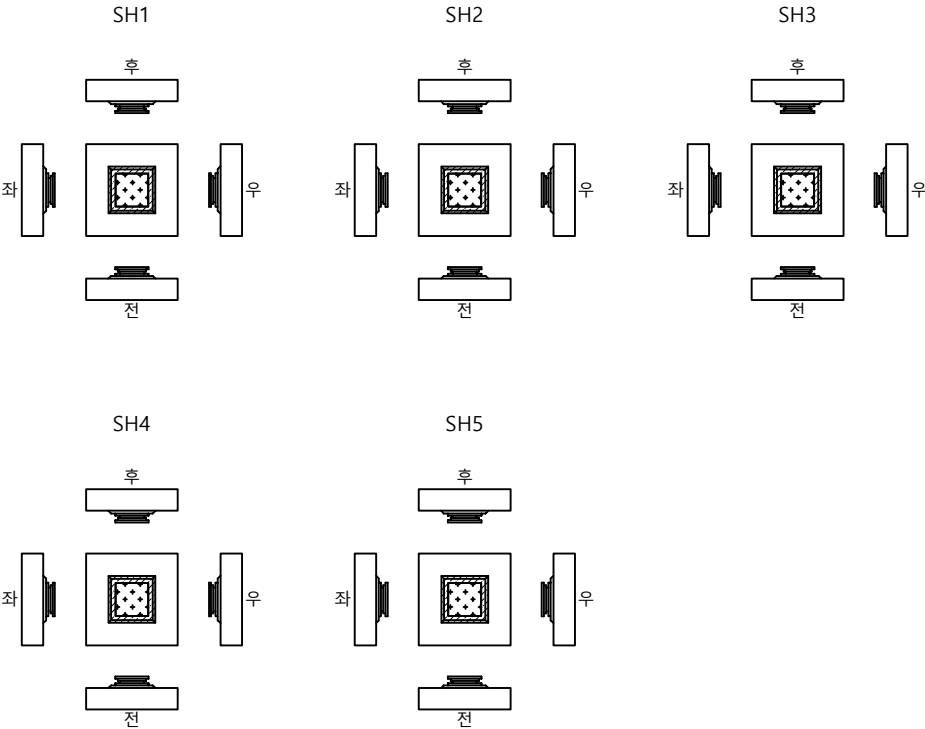
| 번호 | 신/구 | 부재명 | 손 상 현 상 | 손 상 규 모 | | | | | 비고 |
|---|---|---|---|---|---|---|---|---|---|
| 2 | 구 | 교량받침 | 플레이트 부식 | | | | 5 | EA | 5.00 |

- ① 받침본체밀림(전구간)  
SEA
- ② 플레이트부식  
SEA

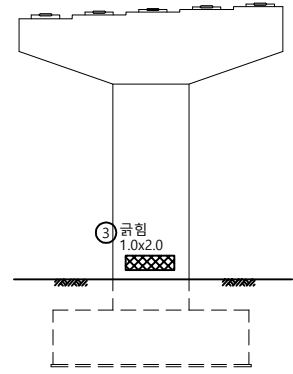
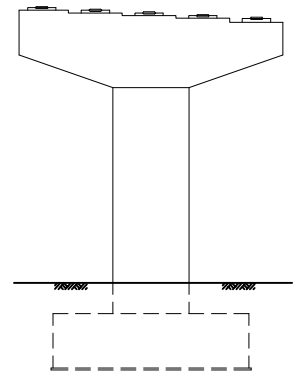
| 교각 | | | | | | | | | |
|---|---|---|---|---|---|---|---|---|---|
| 2 | 신 | 기둥부 | 망상균열 | 0.1 | 1.0 | 2.0 | 1 | ㎡ | 2.00 |
