당사천교(부산) 교면포장 S1

2023년 부산울산고속도로 정밀안전점검 및 성능평가용역

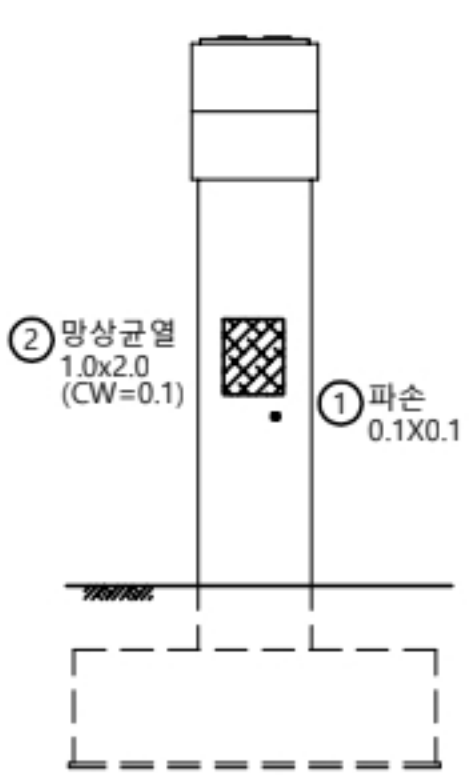
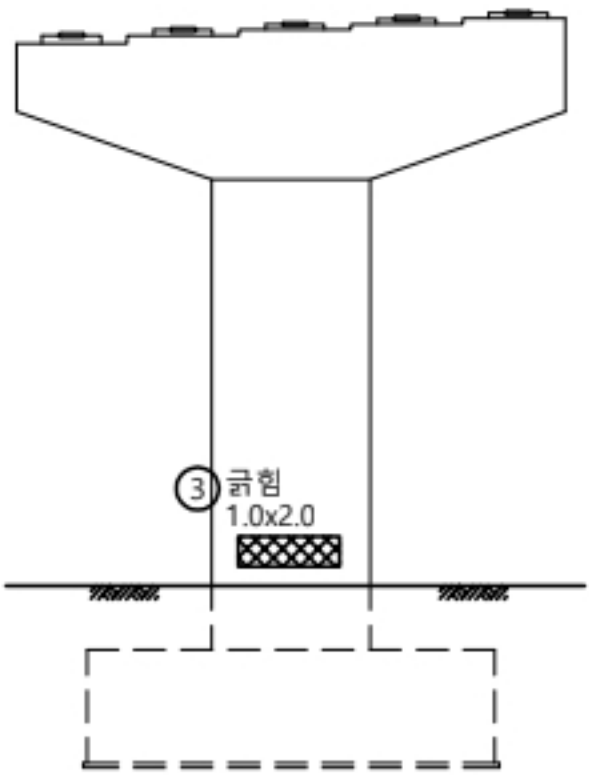
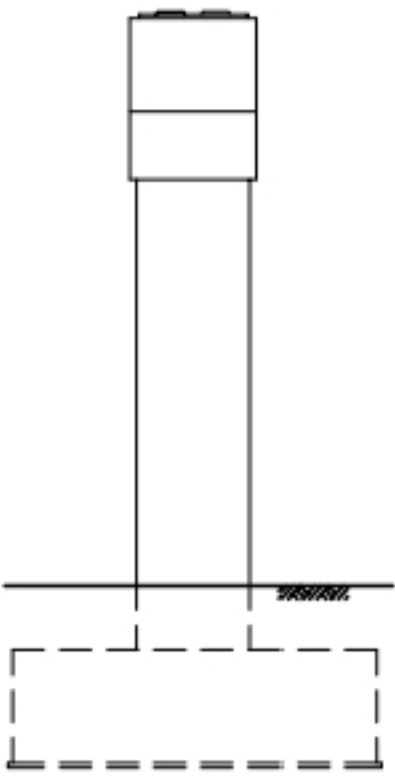
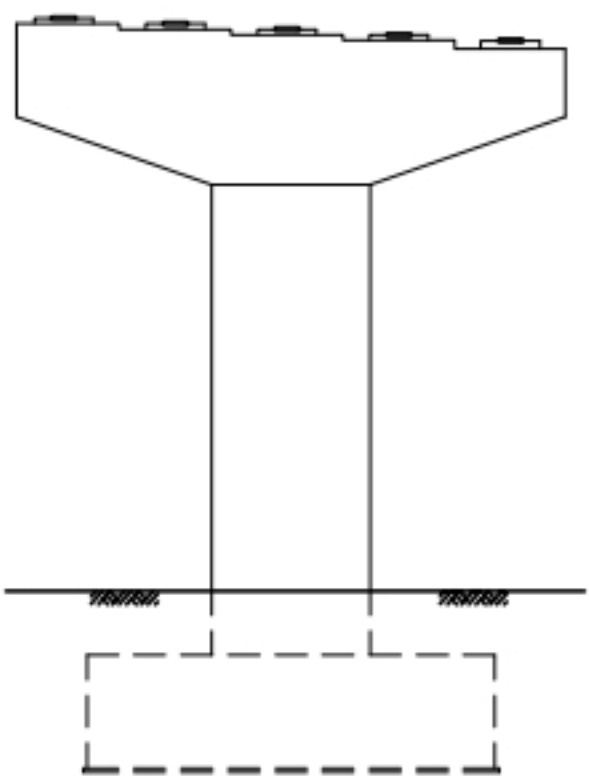
| 번호 | 선/구 | 부재명 | 손상현황 | 손상규모 | | | | | 비고 |
|---|---|---|---|---|---|---|---|---|---|
| 2 | 신 | 기둥부 | 망상균열 | 0.1 | 1.0 | 2.0 | 1 | m <sup>2</sup> | 2.00 |
