당사천교(울산) 교면포장 S1

2023년 부산울산고속도로 정밀안전점검 및 성능평가용역

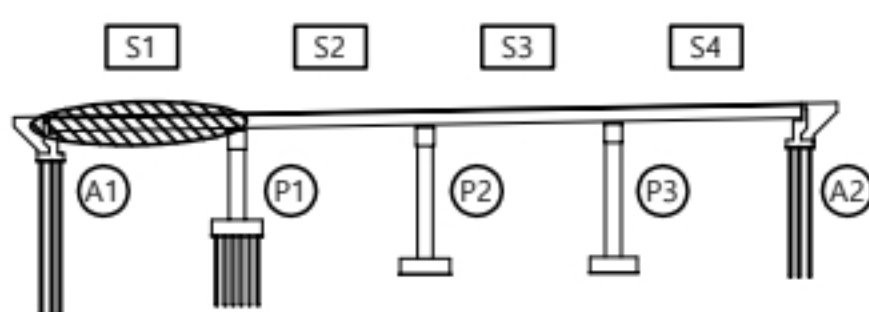
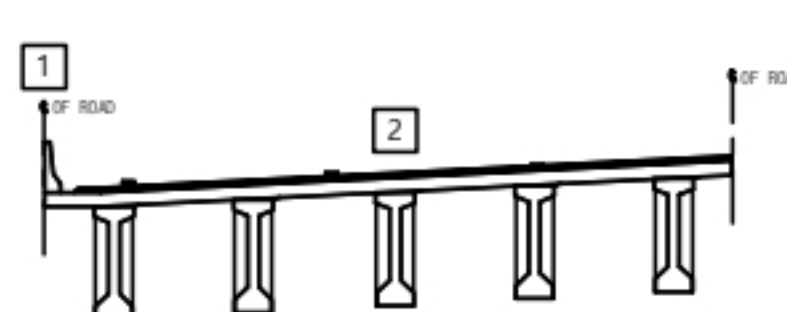
| 번호 | 선/구 | 부재명 | 손상현황 | 손상규모 | | | | | 비고 |
|---|---|---|---|---|---|---|---|---|---|
| 1 | 구 | 교면포장 | 포장균열 | 0.3 | 23.0 | | 1 | m | 23.00 |
| 2 | 구 | 교면포장 | 포장균열 | 0.3 | 0.6 | | 1 | m | 0.60 |
| 3 | 구 | 교면포장 | 포장균열 | 0.3 | 0.7 | | 2 | m | 1.40 |
| 4 | 구 | 교면포장 | 포장균열 | 0.2 | 11.5 | | 1 | m | 11.50 |

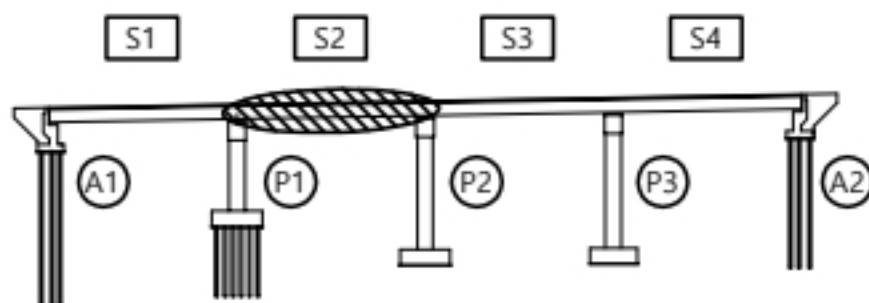
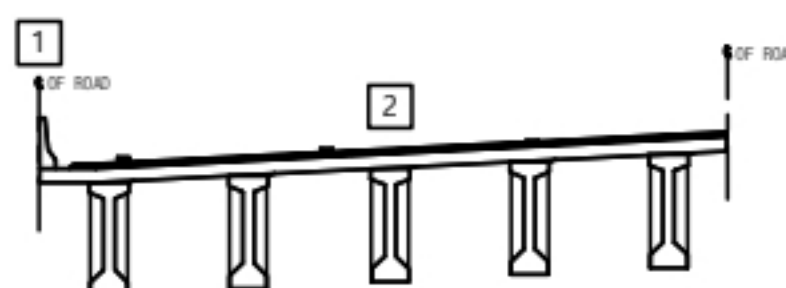
| 번호 | 선/구 | 부재명 | 손상현황 | 손상규모 | | | | | | 비고 |
|---|---|---|---|---|---|---|---|---|---|---|
| 1 | 구 | 교면포장 | 포장균열 | 0.3 | 7.0 | | 3 | m | 21.00 | |
| 2 | 구 | 교면포장 | 포장균열 | 0.3 | 3.0 | | 3 | m | 9.00 | |

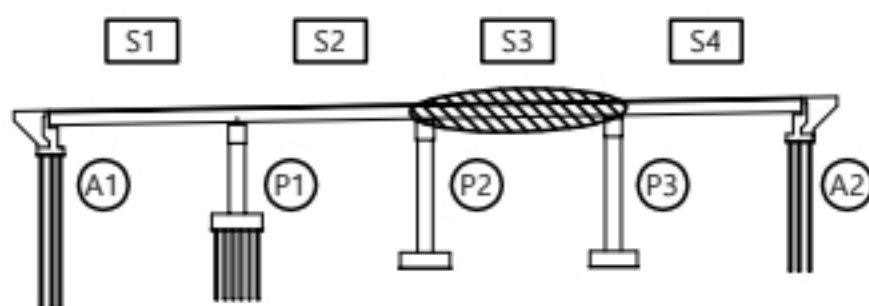
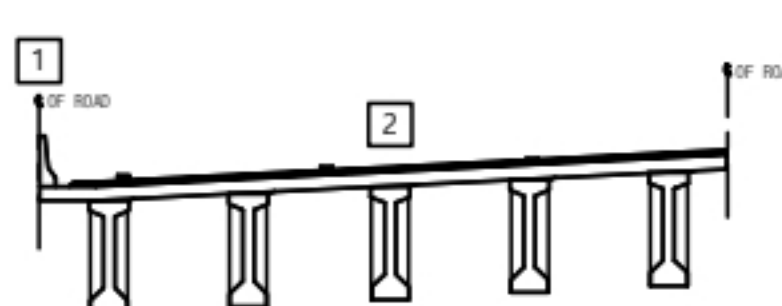
| 번호 | 선/구 | 부재명 | 손상현황 | 손상규모 | | | | | | 비고 |
|---|---|---|---|---|---|---|---|---|---|---|
| 1 | 구 | 방호벽 | 균열(0.3mm미만) | 0.2 | 1.2 | | 1 | m | 1.20 | |
| 2 | 구 | 방호벽 | 균열(0.3mm미만) | 0.2 | 1.5 | | 1 | m | 1.50 | |
| 3 | 구 | 방호벽 | 균열(0.3mm미만) | 0.2 | 2.0 | | 1 | m | 2.00 | |
| 4 | 구 | 교면포장 | 포장 명상균열 | 0.2 | 2.0 | 2.0 | 1 | m <sup>2</sup> | 4.00 | |
| 5 | 구 | 교면포장 | 포장 명상균열 | 0.2 | 1.0 | 1.5 | 1 | m <sup>2</sup> | 1.50 | |
| 6 | 구 | 교면포장 | 포장 명상균열 | 0.2 | 1.5 | 2.5 | 1 | m <sup>2</sup> | 3.75 | |

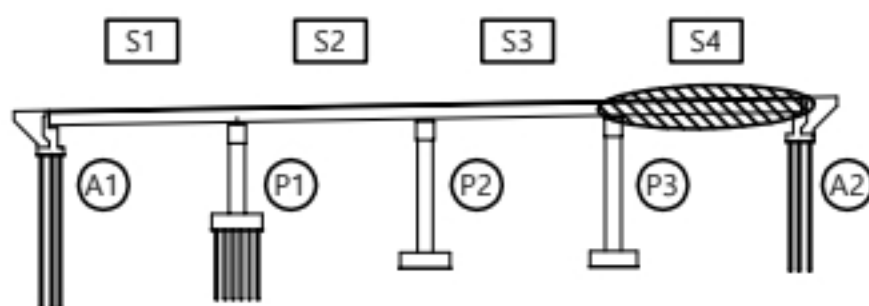
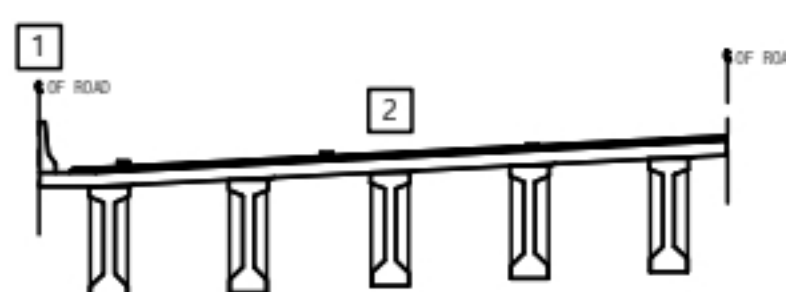
| 번호 | 선/구 | 부재명 | 손상현황 | 손상규모 | | | | | 비고 |
|---|---|---|---|---|---|---|---|---|---|
| 1 | 구 | 방호벽 | 균열(0.3mm미만) | 0.2 | 1.5 | | 1 | m | 1.50 |
| 2 | 구 | 방호벽 | 균열(0.3mm미만) | 0.2 | 2.5 | | 1 | m | 2.50 |
| 3 | 구 | 방호벽 | 균열(0.3mm미만) | 0.2 | 3.0 | | 1 | m | 3.00 |
| 4 | 구 | 교면포장 | 포장 명상균열 | 0.2 | 2.0 | 3.0 | 1 | m <sup>2</sup> | 6.00 |

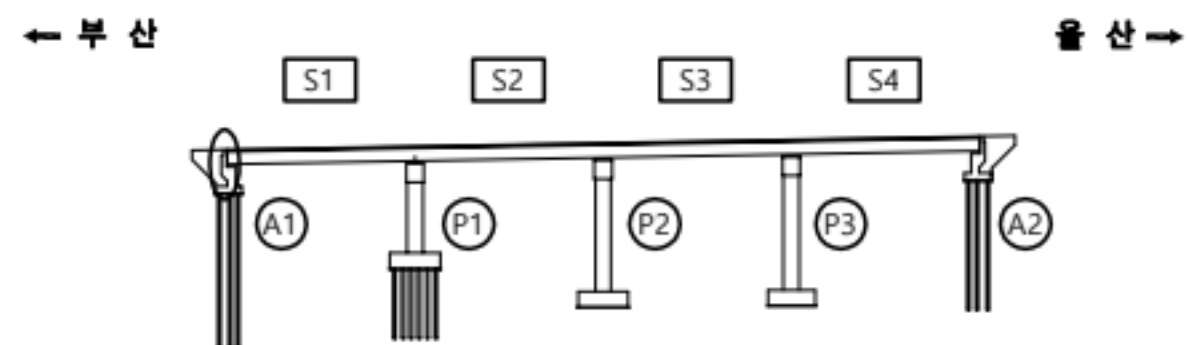
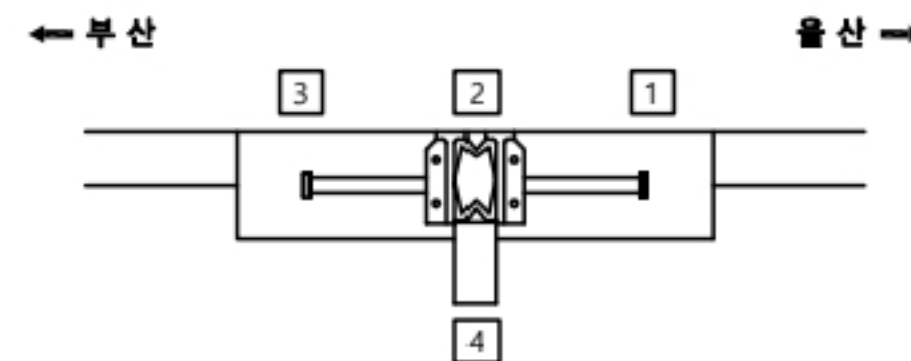
| 번호 | 선/구 | 부재명 | 손상현황 | 손상규모 | | | | | 비고 |
|---|---|---|---|---|---|---|---|---|---|
| 3 | 구 | 신축이음 | 후타재균열 | 0.2 | 0.4 | | 1 | m | 0.40 |
| 4 | 구 | 신축이음 | 후타재 균열 | 0.2 | 0.5 | | 2 | m | 1.00 |

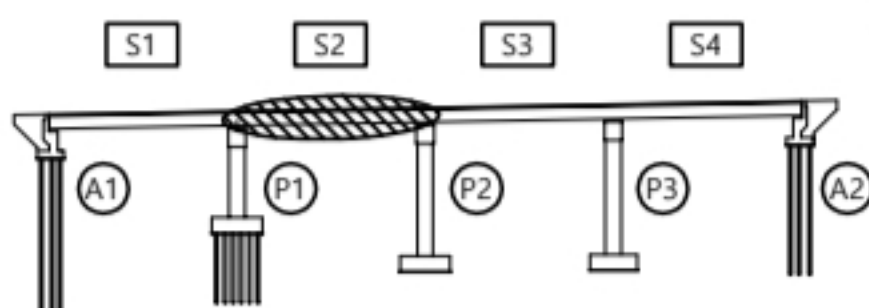
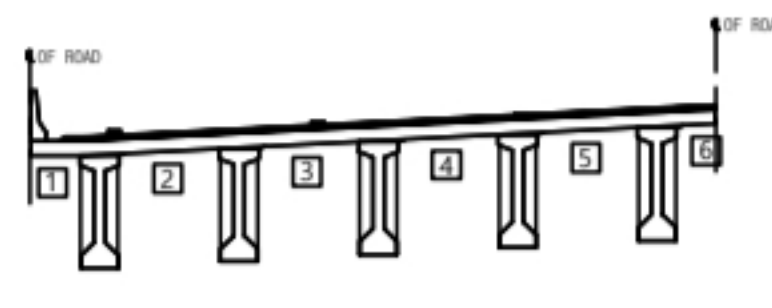
| 변호 | 선/구 | 부재명 | 손상현황 | 손상규모 | | | | | | 비고 |
|---|---|---|---|---|---|---|---|---|---|---|
| 2 | 구 | 바닥판 | 균열(0.3mm미만) | 0.2 | 0.6 | | 1 | m | 0.60 | |

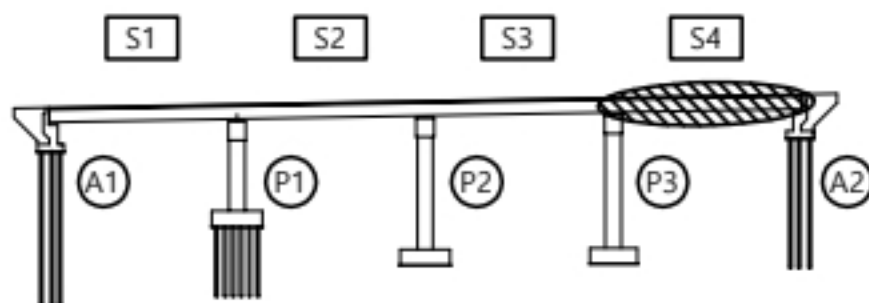
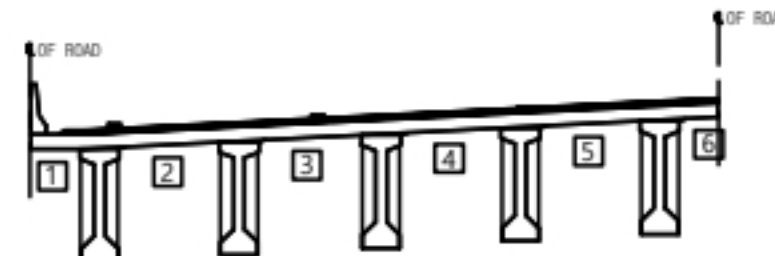
| 번호 | 선/구 | 부재명 | 손상현황 | 손상규모 | | | | | 비고 |
|---|---|---|---|---|---|---|---|---|---|
| 3 | 구 | 바닥판 | 균열(0.3mm미만) | 0.2 | 0.6 | | 1 | m | 0.60 |

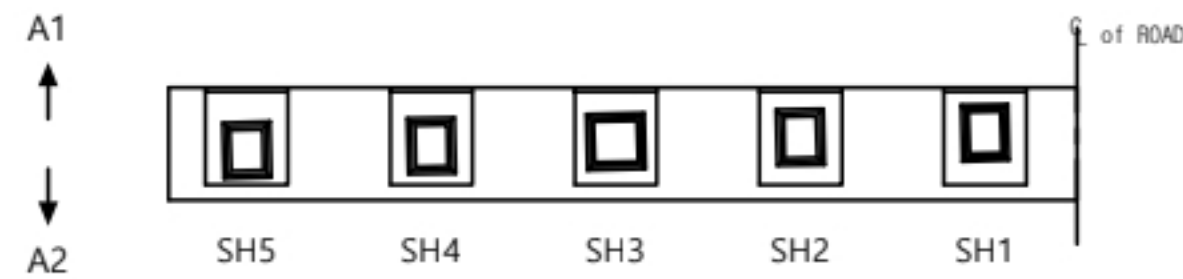
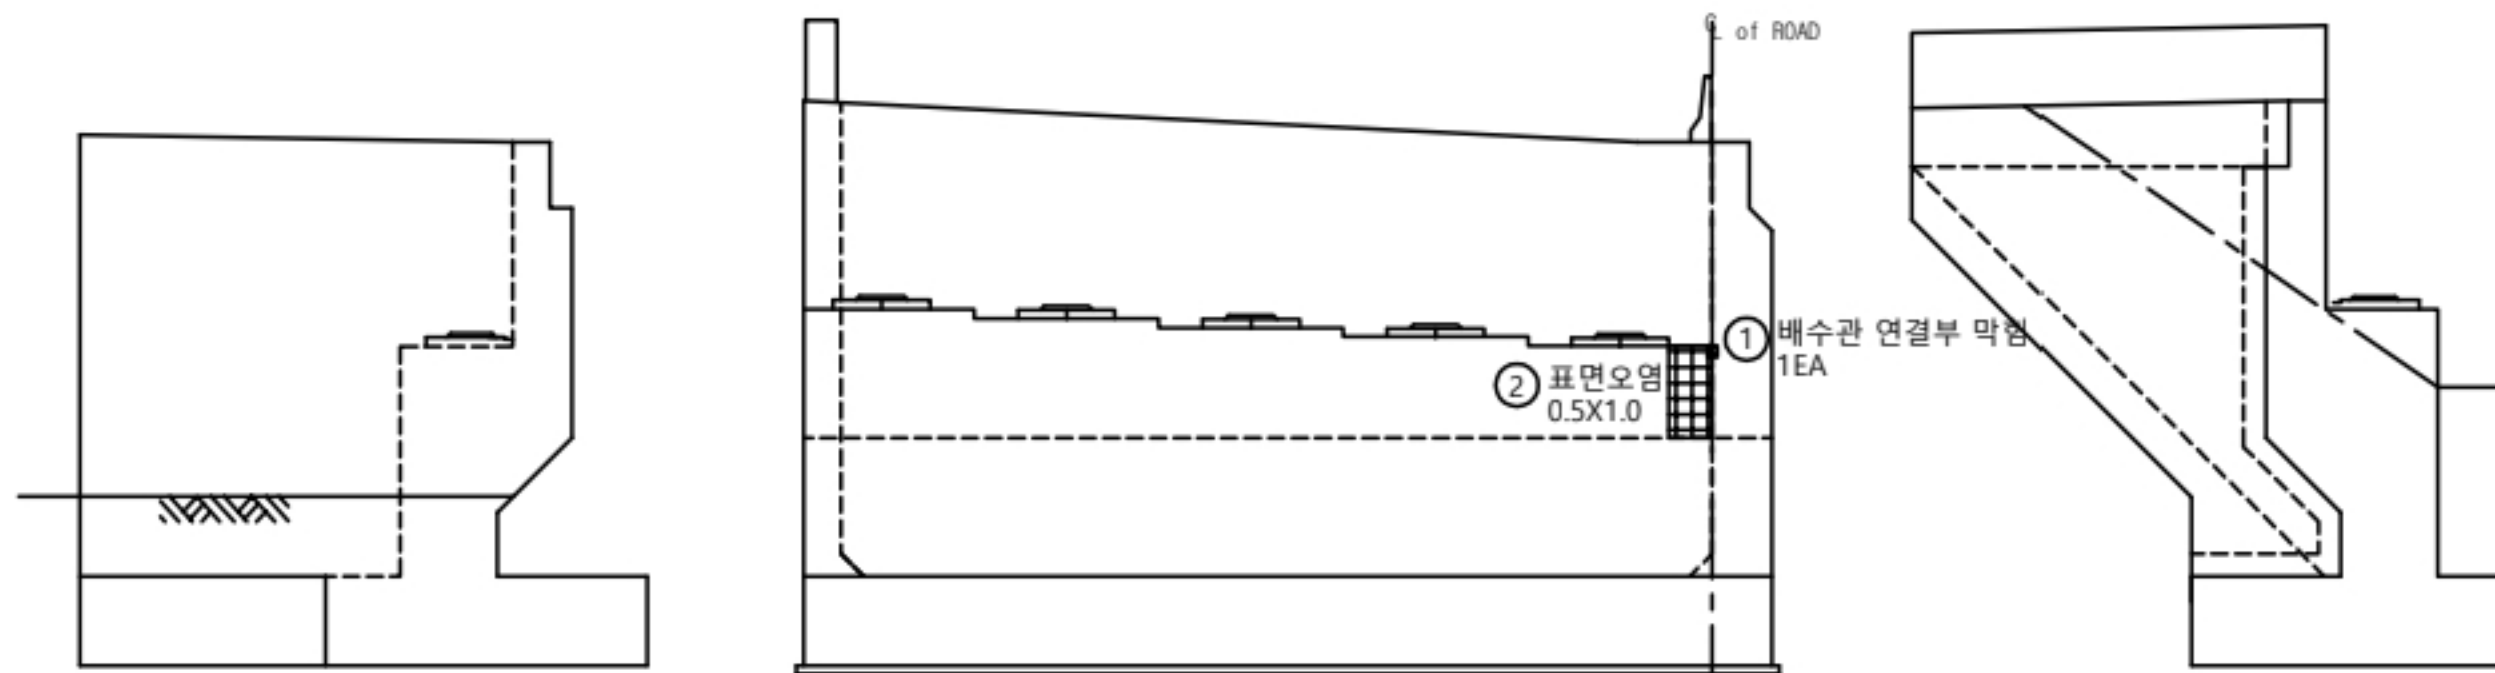
| 번호 | 선/구 | 부재명 | 손상현황 | 손상규모 | | | | | 비고 |
|---|---|---|---|---|---|---|---|---|---|
| 2 | 구 | 교량받침 | 플레이트 부식 | | | | 5 | EA | 5.00 |

- ① 받침본체밀림(전구간)  
5EA  
② 플레이트부식  
3EA
