당사천교(울산) 교면포장 S1

2023년 부산울산고속도로 정밀안전점검 및 성능평가용역

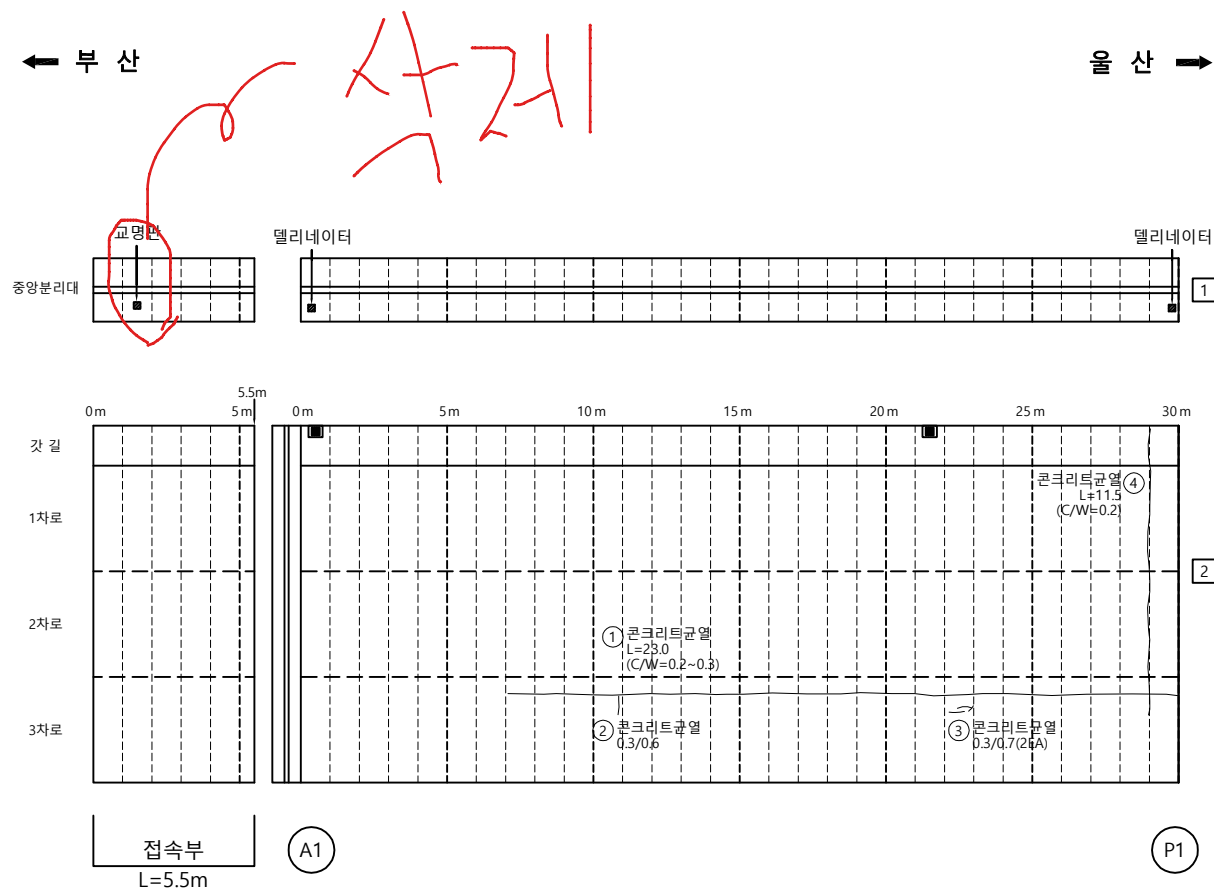
S1

| 변호 | 신/구 | 부재명 | 손 상 현 형 | 손 상 규 모 | | | | | 비고 |
|---|---|---|---|---|---|---|---|---|---|
| 1 | 구 | 교면포장 | 포장균열 | 0,3 | 7,0 | | 3 | m | 21,00 |
| 2 | 구 | 교면포장 | 포장균열 | 0,3 | 3,0 | | 3 | m | 9,00 |

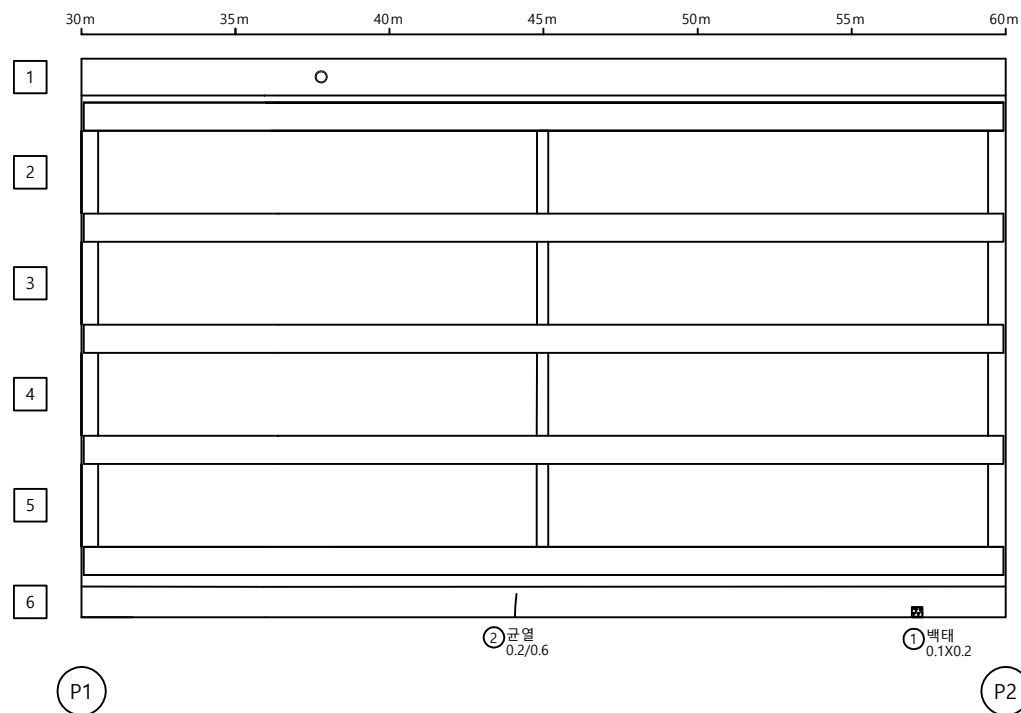
## 바닥판

| 번호 | 신/구 | 부재명 | 손 상 현 황 | 손 상 규 모 | | | | | 비고 |
|---|---|---|---|---|---|---|---|---|---|
| 3 | 구 | 바닥판 | 균열(0.3mm대만) | 0.2 | 0.6 | | 1 | m | 0.60 |
