당사천교(울산1) 교면포장 S1 외관조사망도

| 영역명 | | 2023년 부산울산고속도로 정밀안전점검 및 성능평가용역 | | | |

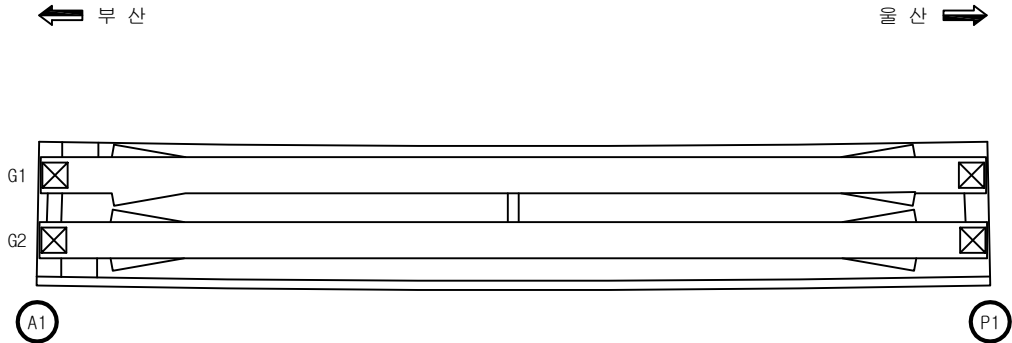
| 번호 | 선/구 | 부재명 | 손 상 현 황 | 손 상 규 모 | | | | | | 비고 |
|---|---|---|---|---|---|---|---|---|---|---|
| 1 | 구 | 신축이음 | 유간트사뒹적 | | 3.3 | | 1 | m | 3.30 | |
| 2 | 구 | 신축이음 | 본체 부식 | | 3.3 | | 1 | m | 3.30 | |
| 3 | 구 | 신축이음 | 유간트사뒹적 | | 25.0 | | 1 | m | 25.00 | |
| 4 | 구 | 신축이음 | 본체 부식 | | 25.0 | | 1 | m | 25.00 | |
| 5 | 구 | 방음벽 | 볼트길이 부족 | | | | 1 | EA | 1.00 | |
| 6 | 신 | 후타재 | 후타재 파손 | | 0.3 | 0.5 | 1 | m <sup>2</sup> | 0.15 | |
| 7 | 신 | 방음벽 | 접속구 박락 | | 0.5 | 0.5 | 1 | m <sup>2</sup> | 0.25 | |

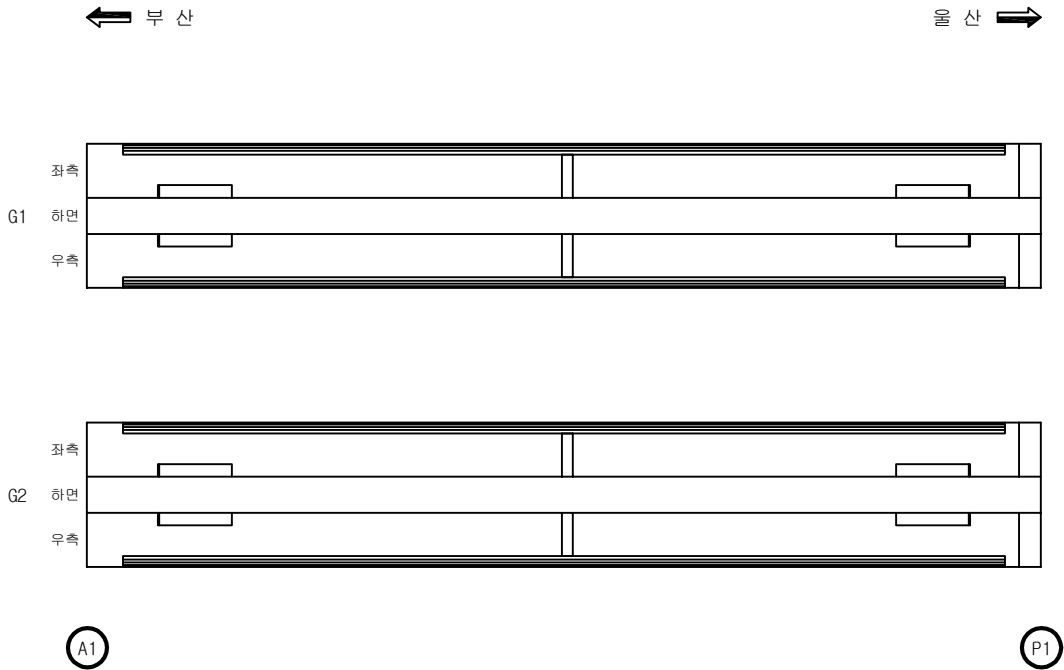
| 번호 | 선/구 | 부재명 | 손 상 현 황 | 손 상 규 모 | | | | | | 비고 |
|---|---|---|---|---|---|---|---|---|---|---|
| 1 | 구 | G2LW | 망상균열 | | 0.5 | 2.0 | 1 | m <sup>2</sup> | 1.00 | |

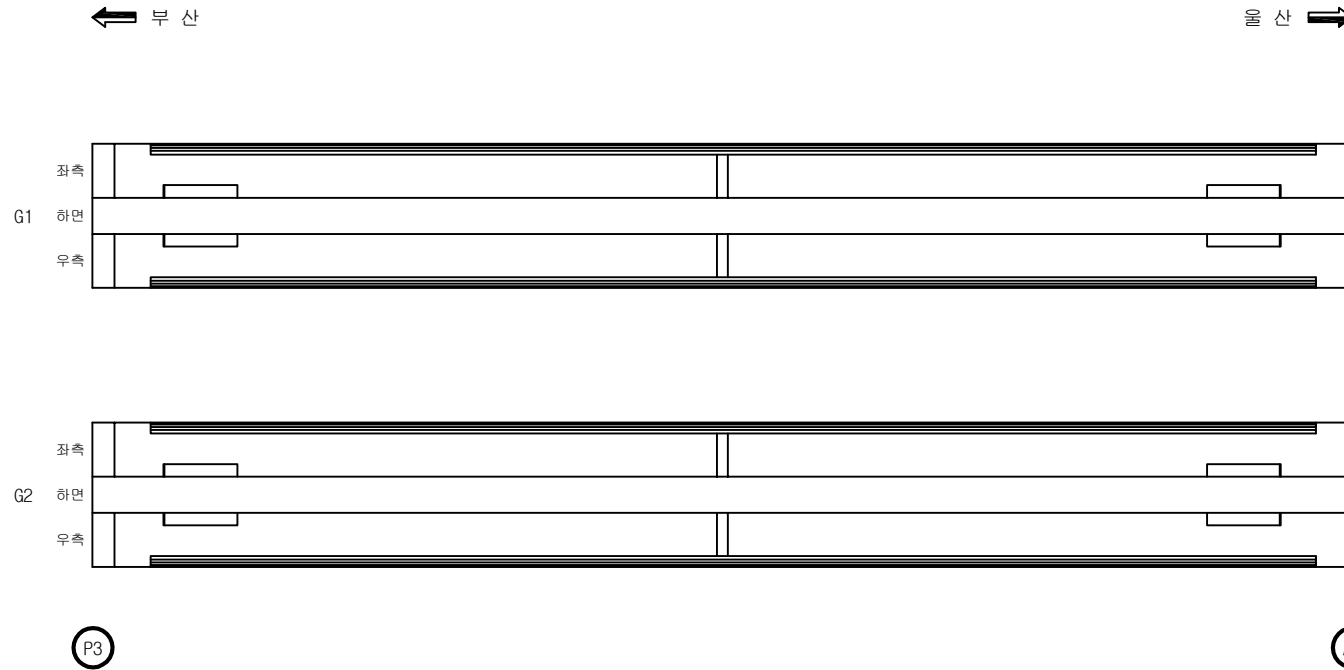
| 번호 | 선/구 | 부재명 | 손 상 현 황 | 손 상 규 모 | | | | | | 비고 |
|---|---|---|---|---|---|---|---|---|---|---|
| 1 | 선 | S1CB3 | 균열(0.3mm미만) | 0.2 | 0.8 | | 1 | m | 0.80 | |
| 2 | 선 | S1CB3 | 균열(0.3mm미만) | 0.1 | 0.8 | | 1 | m | 0.80 | |
| 3 | 선 | S1CB3 | 균열(0.3mm미만) | 0.1 | 0.2 | | 1 | m | 0.20 | |
| 4 | 선 | S2CB1 | 균열(0.3mm미만) | 0.2 | 0.4 | | 2 | m | 0.80 | |
| 5 | 선 | S3CB1 | 균열(0.3mm미만) | 0.2 | 0.6 | | 1 | m | 0.60 | |
| 6 | 선 | S3CB1 | 균열(0.3mm미만) | 0.2 | 0.4 | | 1 | m | 0.40 | |
