당사천교(울산1) 교면포장 S1 외관조사망도

| 영역명 | | 2023년 부산울산고속도로 정밀안전점검 및 성능평가용역 | | | |

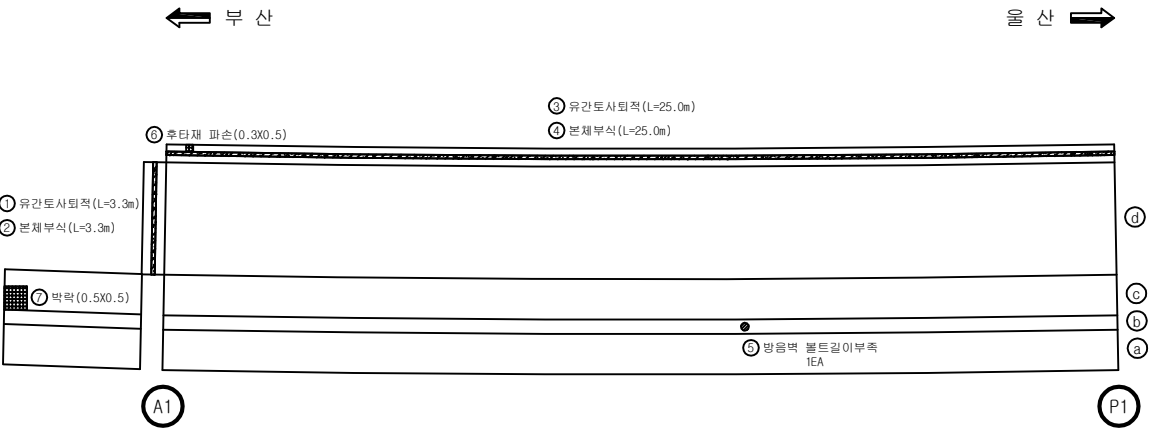
S1

| 번호 | 선/구 | 부재명 | 손 상 현 황 | 손 상 규 모 | | | | | | 비고 |
|---|---|---|---|---|---|---|---|---|---|---|
| 1 | 구 | 신축이음 | 유간트사됨적 | | 3.3 | | 1 | m | 3.30 | |
| 2 | 구 | 신축이음 | 본체 부식 | | 3.3 | | 1 | m | 3.30 | |
| 3 | 구 | 신축이음 | 유간트사됨적 | | 25.0 | | 1 | m | 25.00 | |
| 4 | 구 | 신축이음 | 본체 부식 | | 25.0 | | 1 | m | 25.00 | |
| 5 | 구 | 방음벽 | 볼트길이 부족 | | | | 1 | EA | 1.00 | |
| 6 | 신 | 후타재 | 후타재 파손 | | 0.3 | 0.5 | 1 | m² | 0.15 | |
| 7 | 신 | 방음벽 | 접속구 박락 | | 0.5 | 0.5 | 1 | m² | 0.25 | |

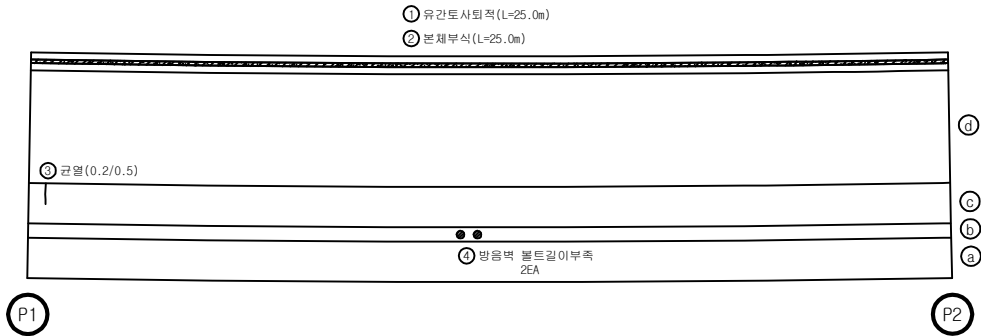
S2

| 번호 | 선/구 | 부재명 | 손 상 현 황 | 손 상 규 모 | | | | | | 비고 |
|---|---|---|---|---|---|---|---|---|---|---|
| 1 | 구 | 관측이음 | 유간트사회적 | | 25.0 | | 1 | m | 25.00 | |
| 2 | 구 | 신축이음 | 본채 부식 | | 25.0 | | 1 | m | 25.00 | |
| 3 | 구 | 방호벽 | 균열(0.3mm미만) | 0.2 | 0.5 | | 1 | m | 0.50 | |
| 4 | 구 | 방음벽 | 볼트길이 부족 | | | | 2 | EA | 2.00 | |
