당사천교(울산1) 교면포장 S1 외관조사망도

2023년 부산울산고속도로 정밀안전점검 및 성능평가용역

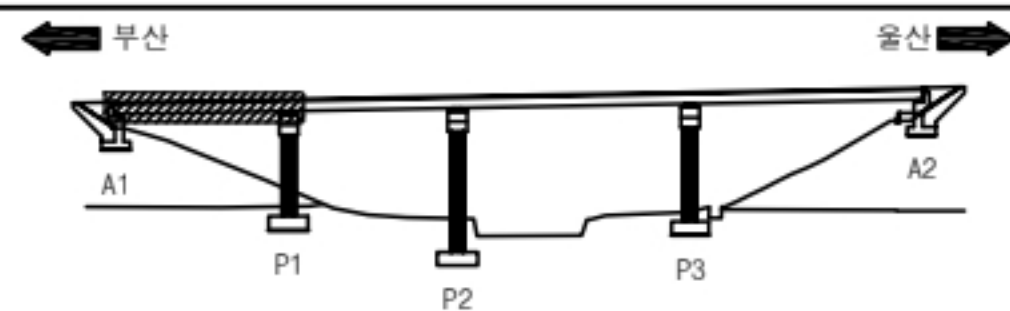
| 번호 | 신/구 | 부재명 | 손 상 현 황 | 손 상 규 모 | | | | | 비고 |
|---|---|---|---|---|---|---|---|---|---|
| 1 | 구 | 신축이음 | 유간토사퇴적 | | 3.3 | | 1 | m | 3.30 |
| 2 | 구 | 신축이음 | 본체 부식 | | 3.3 | | 1 | m | 3.30 |
| 3 | 구 | 신축이음 | 유간토사퇴적 | | 25.0 | | 1 | m | 25.00 |
| 4 | 구 | 신축이음 | 본체 부식 | | 25.0 | | 1 | m | 25.00 |
| 5 | 구 | 방음벽 | 물트개미 부족 | | | | 1 | EA | 1.00 |
| 6 | 신 | 후타재 | 후타재 파손 | | 0.3 | 0.5 | 1 | m <sup>2</sup> | 0.15 |
| 7 | 신 | 방호벽 | 점속구 박락 | | 0.5 | 0.5 | 1 | m <sup>2</sup> | 0.25 |

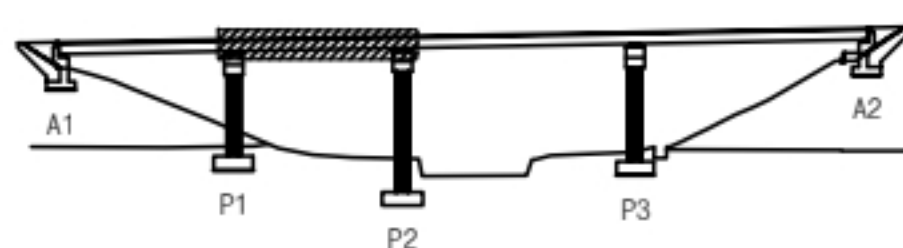
당사천교(울산1) 교면포장 S2 외관조사망도

| 번호 | 신/구 | 부재명 | 손 상 현 황 | 손 상 규 모 | | | | | | 비고 |
|---|---|---|---|---|---|---|---|---|---|---|
| 1 | 구 | 신축이음 | 유간토사퇴적 | | 25.0 | | 1 | m | 25.00 | |
| 2 | 구 | 신축이음 | 본체 부식 | | 25.0 | | 1 | m | 25.00 | |
| 3 | 구 | 방호벽 | 균열(0.3mm미만) | 0.2 | 0.5 | | 1 | m | 0.50 | |
| 4 | 구 | 방음벽 | 볼트길이 부족 | | | | 2 | EA | 2.00 | |

① 유간토사퇴적(L=25.0m)

② 본체부식(L=25.0m)

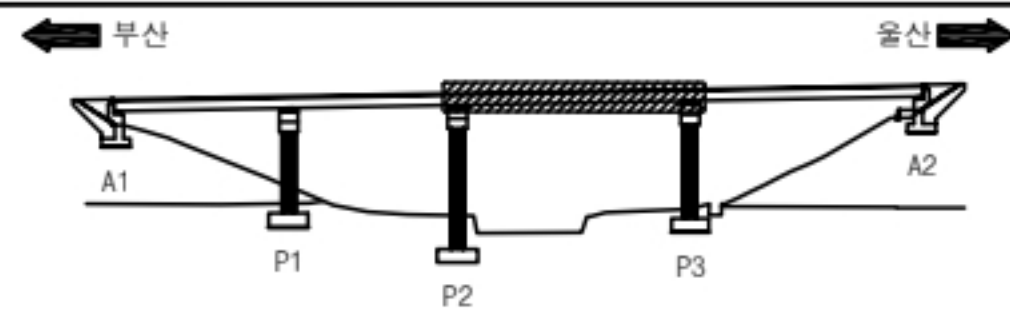
당사천교(울산1) 교면포장 S3 외관조사망도

| 번호 | 선/구 | 부재명 | 손 상 현 황 | 손 상 규 모 | | | | | | 비고 |
|---|---|---|---|---|---|---|---|---|---|---|
| 1 | 구 | 신축이음 | 유간토사퇴적 | | 35.0 | | 1 | m | 35.00 | |
| 2 | 구 | 신축이음 | 본체부식 | | 35.0 | | 1 | m | 35.00 | |

② 본체부식(L=35.0m)

③ 백태(0.1×0.2, 2ea)
