당사천교(울산1) 교면포장 S1 외관조사망도

| 영역명 | | 2023년 부산울산고속도로 정밀안전점검 및 성능평가용역 | | | |

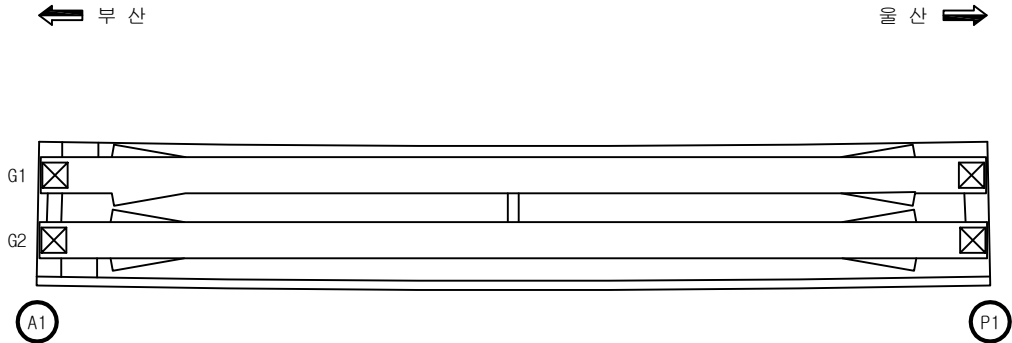
S1

| 번호 | 선/구 | 부재명 | 손 상 현 황 | 손 상 규 모 | | | | | | 비고 |
|---|---|---|---|---|---|---|---|---|---|---|
| 1 | 구 | 신축이음 | 유간트사됨적 | | 3.3 | | 1 | m | 3.30 | |
| 2 | 구 | 신축이음 | 본체 부식 | | 3.3 | | 1 | m | 3.30 | |
| 3 | 구 | 신축이음 | 유간트사됨적 | | 25.0 | | 1 | m | 25.00 | |
| 4 | 구 | 신축이음 | 본체 부식 | | 25.0 | | 1 | m | 25.00 | |
| 5 | 구 | 방음벽 | 볼트길이 부족 | | | | 1 | EA | 1.00 | |
| 6 | 신 | 후타재 | 후타재 파손 | | 0.3 | 0.5 | 1 | m <sup>2</sup> | 0.15 | |
| 7 | 신 | 방음벽 | 접속구 박락 | | 0.5 | 0.5 | 1 | m <sup>2</sup> | 0.25 | |

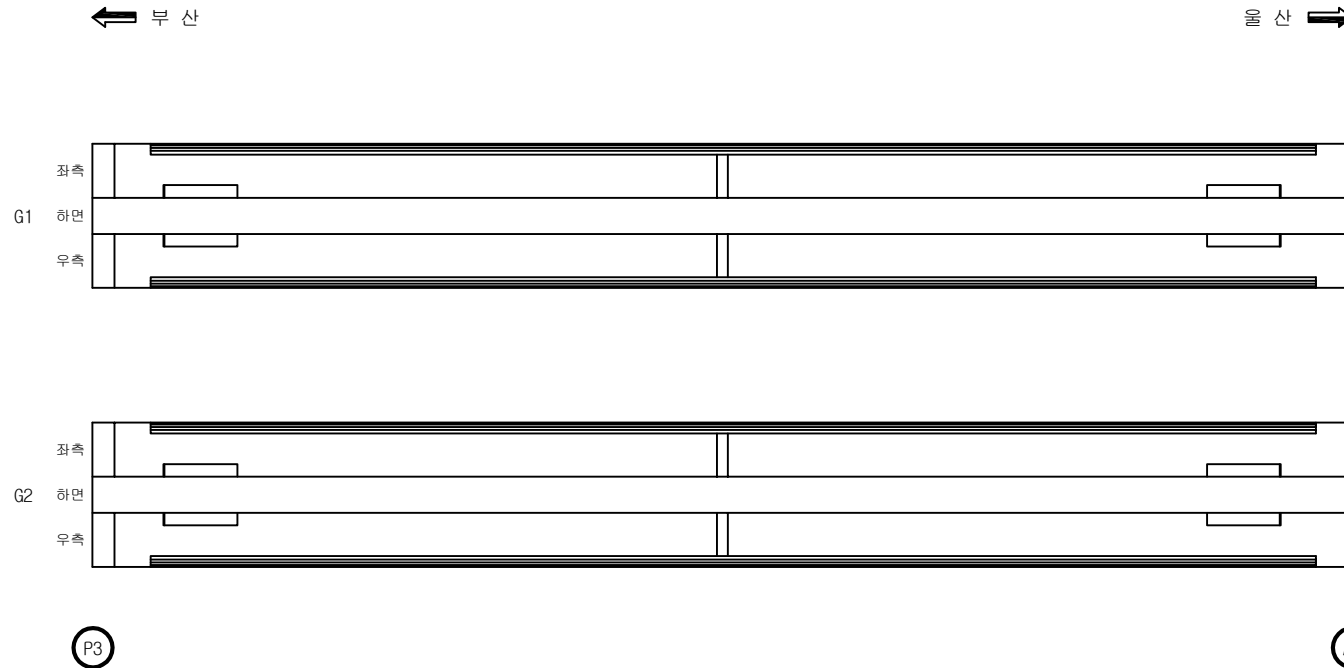
| 영역 | | 2023년 부산울산고속도로 정밀안전점검 및 성능평가용역 | | | |
|---|---|---|---|---|---|
| | 철근노출 | 누수, 습윤 | 백태 | No. | 012 |

| 번호 | 선/구 | 부재명 | 손 상 현 황 | 손 상 규 모 | | | | | | 비고 |
|---|---|---|---|---|---|---|---|---|---|---|
| 1 | 선 | S1CB3 | 균열(0.3mm미만) | 0.2 | 0.8 | | 1 | m | 0.80 | |
| 2 | 선 | S1CB3 | 균열(0.3mm미만) | 0.1 | 0.8 | | 1 | m | 0.80 | |
| 3 | 선 | S1CB3 | 균열(0.3mm미만) | 0.1 | 0.2 | | 1 | m | 0.20 | |
| 4 | 선 | S2CB1 | 균열(0.3mm미만) | 0.2 | 0.4 | | 2 | m | 0.80 | |
| 5 | 선 | S3CB1 | 균열(0.3mm미만) | 0.2 | 0.6 | | 1 | m | 0.60 | |
| 6 | 선 | S3CB1 | 균열(0.3mm미만) | 0.2 | 0.4 | | 1 | m | 0.40 | |

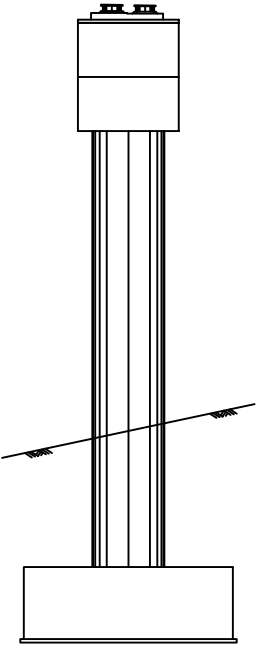
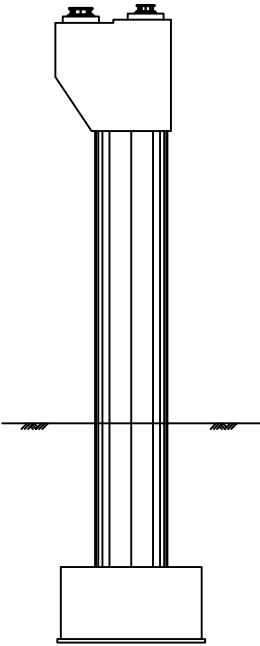
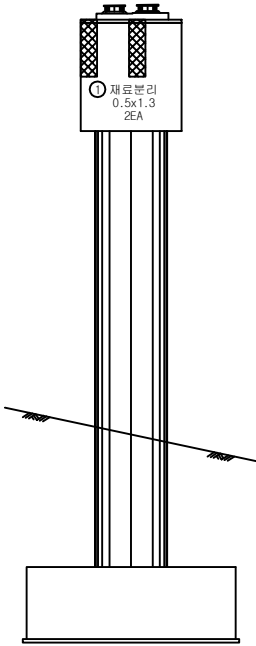
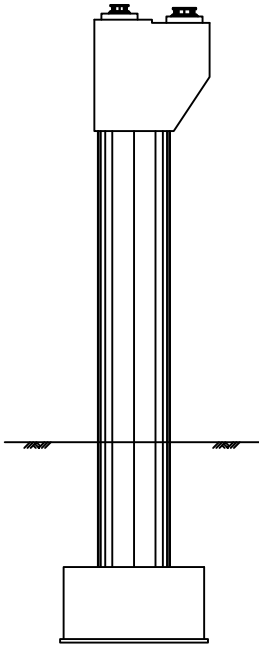
| 번호 | 선/구 | 부재명 | 손 상 현 황 | 손 상 규 모 | | | | | | 비고 |
|---|---|---|---|---|---|---|---|---|---|---|
| 1 | 신 | 교각받침 | 플레이트부식 | | | | 2 | EA | 2.00 | |

~21 박리, 박리, 박리 25  
 22 플레이트 부식 (2EA) 0.1/0.1 x 3타  
 23.4  
 11.2 상면  
 16.7
