# 대라교(부산) 교면포장 S1

## 손상물량표

| 용역명 | | 2023년 부산울산고속도로 정밀안전점검 및 성능평가용역 | | | |

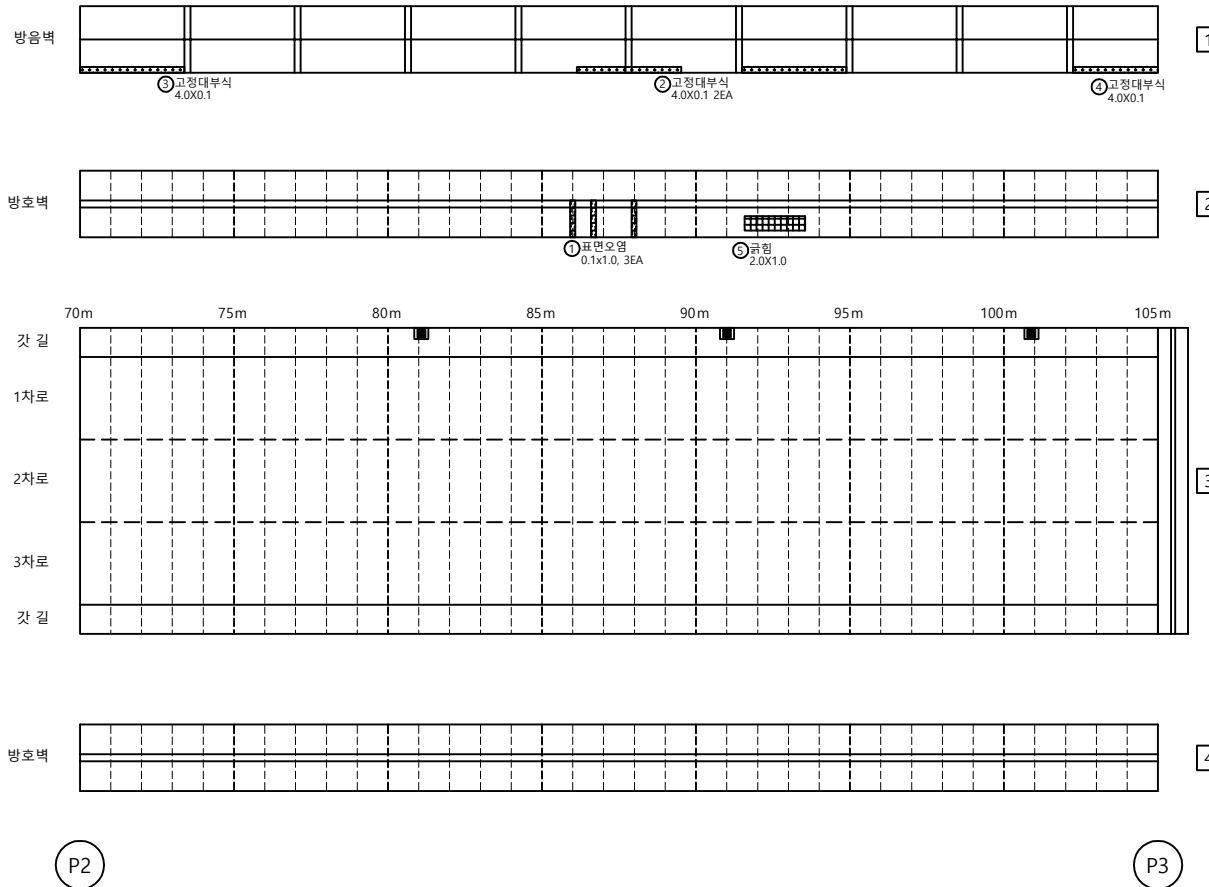
| 변호 | 신/구 | 부재명 | 손상현황 | 손상규모 | | | | | 비고 |
|---|---|---|---|---|---|---|---|---|---|
| 2 | 신 | 방음벽 | 고정대부식 | | 4.0 | 0.1 | 1 | m <sup>2</sup> | 0.40 |
| 3 | 신 | 방음벽 | 고정대부식 | | 4.0 | 0.1 | 2 | m <sup>2</sup> | 0.80 |
| 4 | 신 | 방음벽 | 고정대부식 | | 4.0 | 0.1 | 1 | m <sup>2</sup> | 0.40 |
| 5 | 신 | 방음벽 | 균열 | | 2.0 | 1.0 | 1 | m <sup>2</sup> | 2.00 |

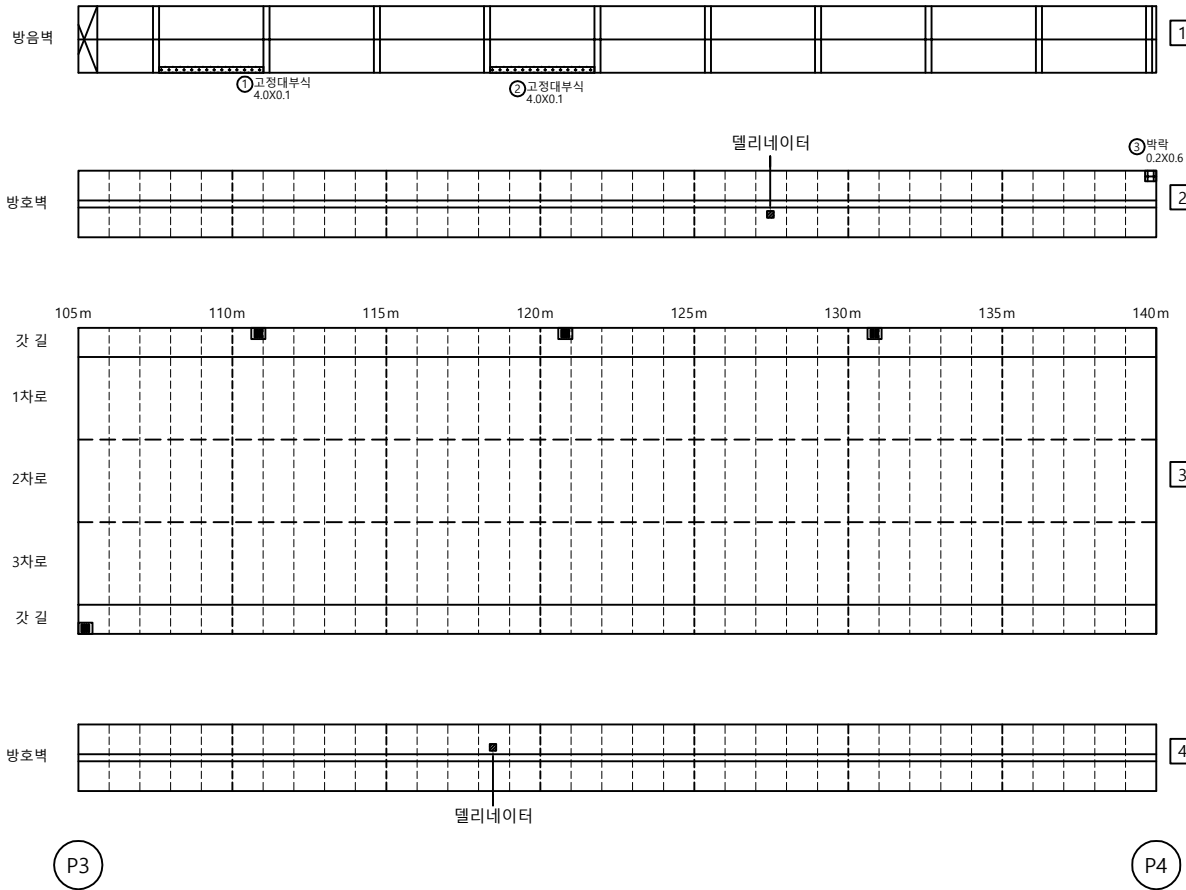
| 번호 | 신/구 | 부재명 | 손 상 현 황 | 손 상 규 모 | | | | | 비고 |
|---|---|---|---|---|---|---|---|---|---|
| 1 | 구 | 방음벽 | 고정대 부식 | | 4.0 | 0.1 | 1 | m <sup>2</sup> | 0.40 |
| 2 | 신 | 방음벽 | 고정대 부식 | | 4.0 | 0.1 | 1 | m <sup>2</sup> | 0.40 |

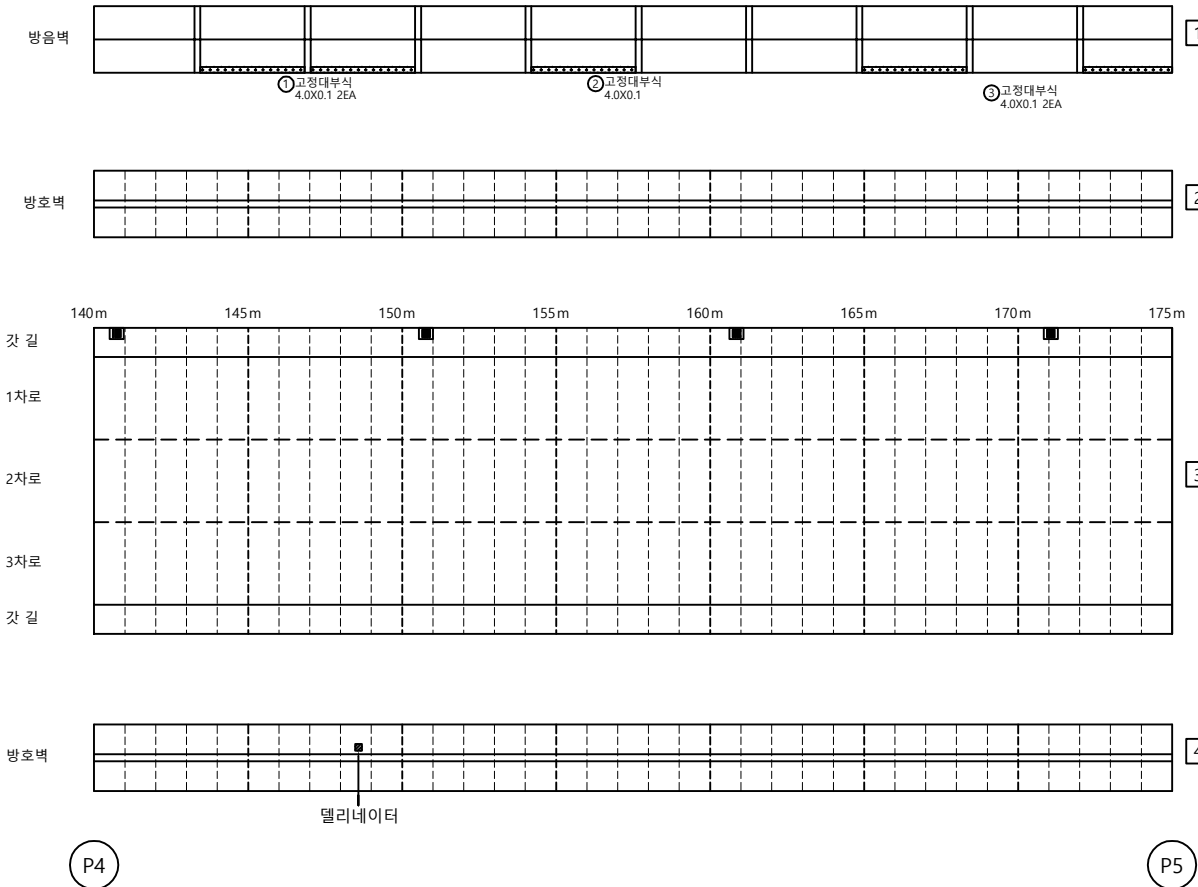
| 번호 | 신/구 | 부재명 | 손 상 현 황 | 손 상 규 모 | | | | | 비고 |
|---|---|---|---|---|---|---|---|---|---|
| 1 | 신 | 방음벽 | 고정대 부식 | | 4.0 | 0.1 | 2 | m <sup>2</sup> | 0.80 |
| 2 | 신 | 방음벽 | 고정대 부식 | | 4.0 | 0.1 | 1 | m <sup>2</sup> | 0.40 |
| 3 | 신 | 방음벽 | 고정대 부식 | | 4.0 | 0.1 | 2 | m <sup>2</sup> | 0.80 |

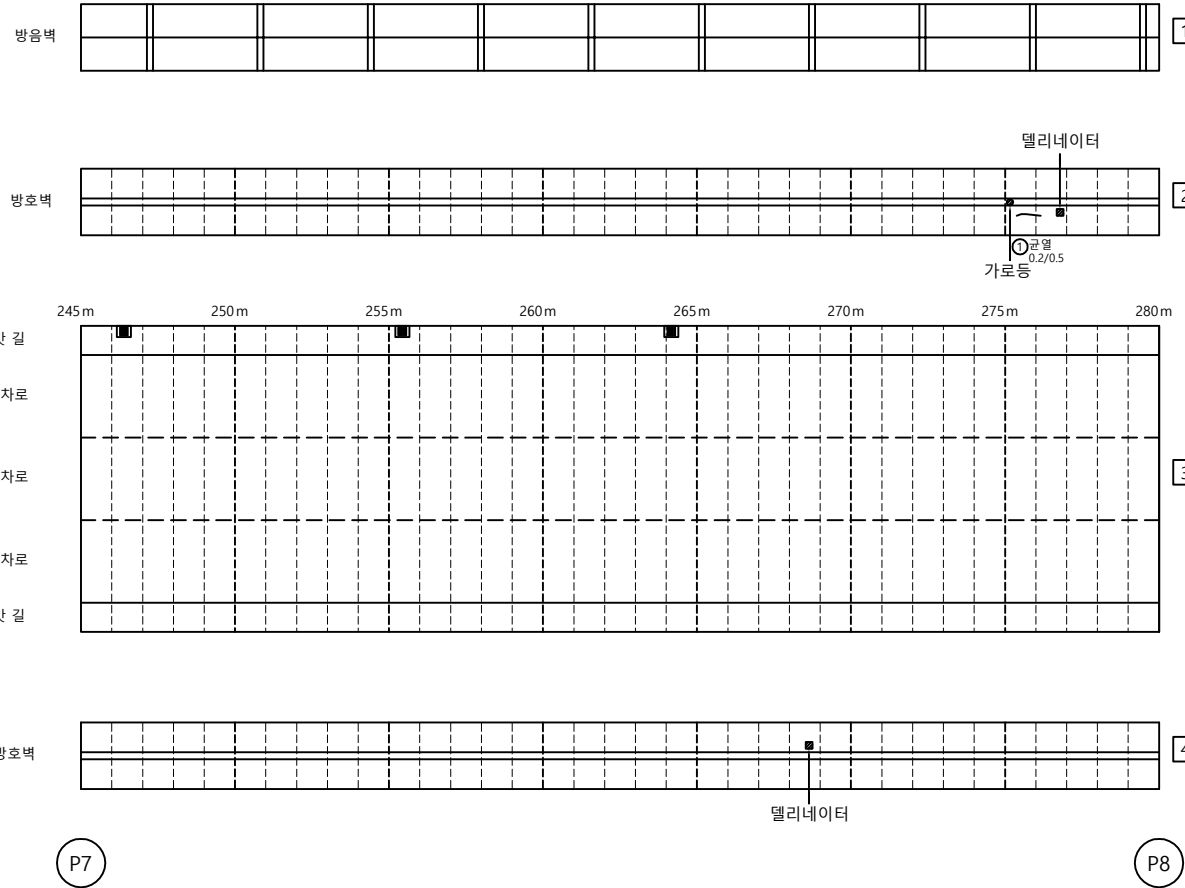
| 변호 | 신/구 | 부재명 | 손 상 현 황 | 손 상 규 모 | | | | | | 비고 |
|---|---|---|---|---|---|---|---|---|---|---|
| 1 | 신 | 방호벽 | 균열부백태 | 0.2 | 0.5 | | 1 | m | 0.50 | |

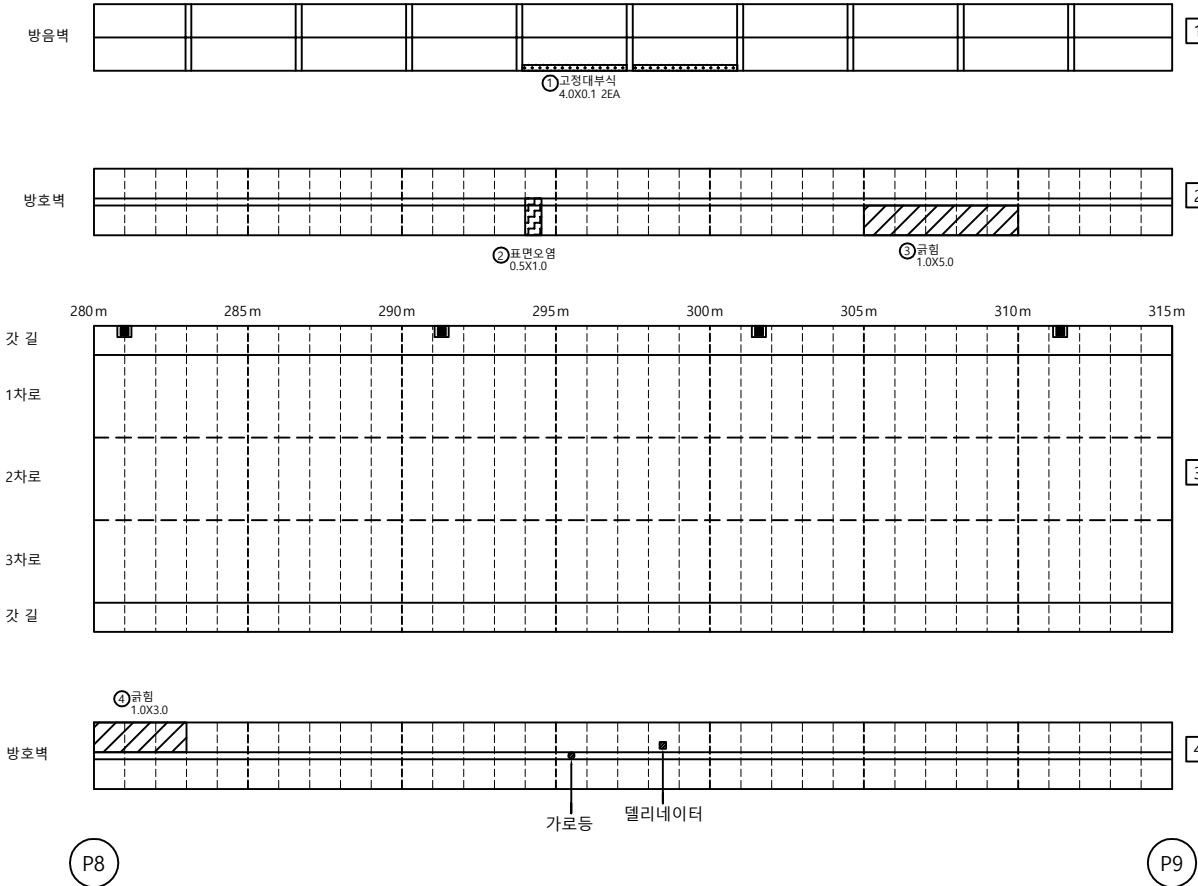
| 교면포장 S9 | | | | | | | | | |
|---|---|---|---|---|---|---|---|---|---|
| 1 | 신 | 방호벽 | 고정대 부식 | | 4.0 | 0.1 | 2 | m <sup>2</sup> | 0.80 |
| 3 | 신 | 방호벽 | 균열 | | 1.0 | 5.0 | 1 | m <sup>2</sup> | 5.00 |
| 4 | 신 | 방호벽 | 균열 | | 1.0 | 3.0 | 1 | m <sup>2</sup> | 3.00 |

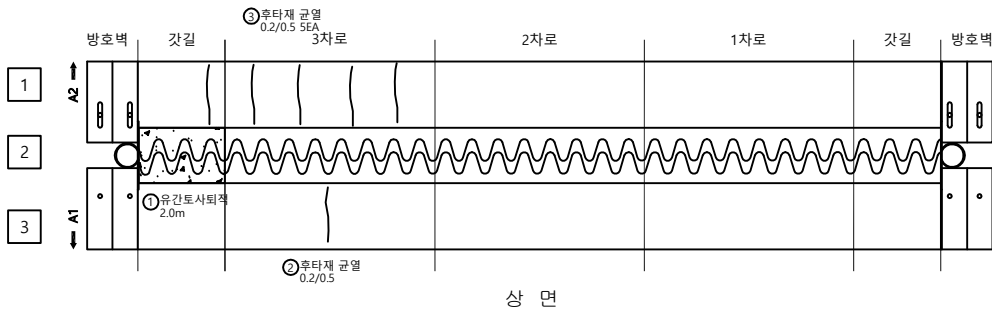
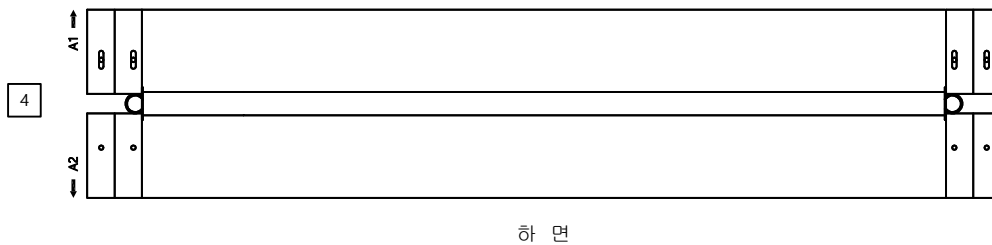
대라교(부산) 신축이음 A2

| 신축이음 | | | | | | | | | |
|---|---|---|---|---|---|---|---|---|---|
| 2 | 신 | 신축이음 | 후타재 균열 | 0.2 | 0.5 | | 1 | m | 0.50 |
| 3 | 신 | 신축이음 | 후타재 균열 | 0.2 | 0.5 | | 5 | m | 2.50 |

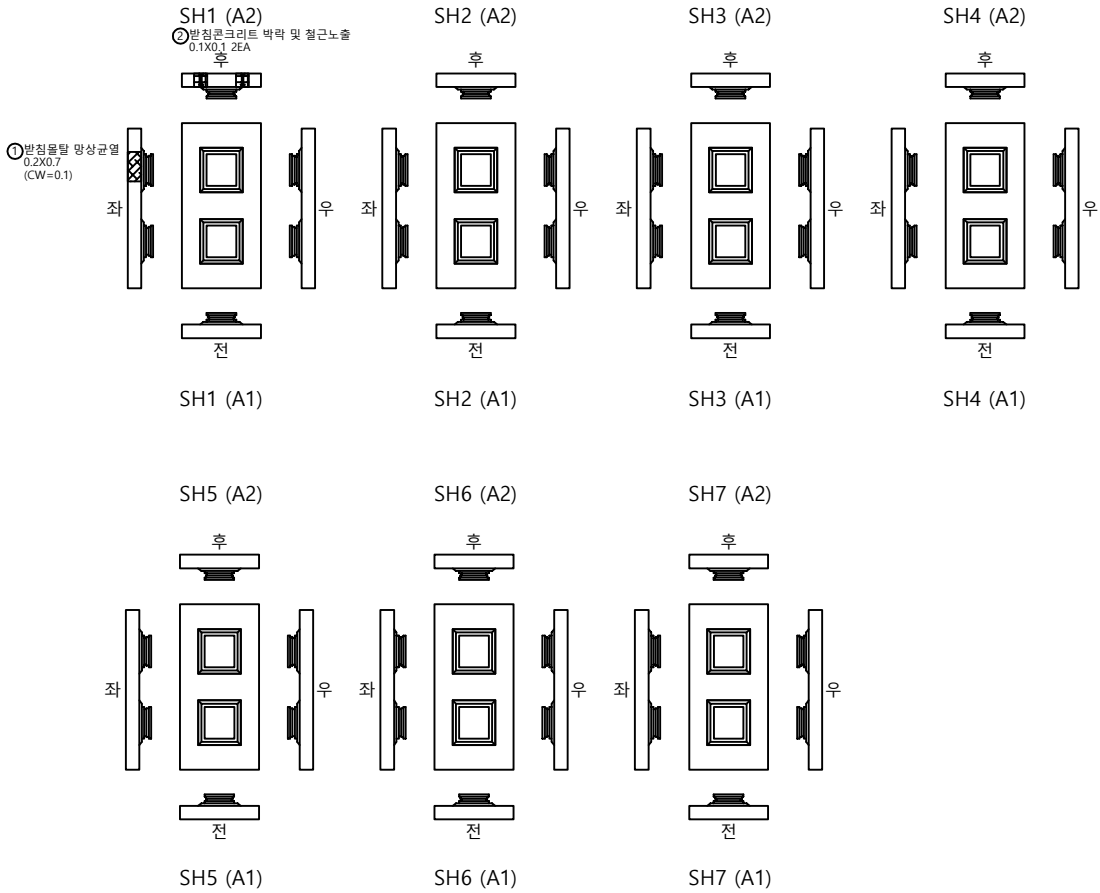
| 번호 | 선/구 | 부재명 | 손 상 현 황 | 손 상 규 모 | | | | | | 비고 |
|---|---|---|---|---|---|---|---|---|---|---|
| 1 | 선 | 교량받침 | 받침돌물 망상균열 | 0.1 | 0.2 | 0.7 | 1 | m <sup>2</sup> | 0.14 | |

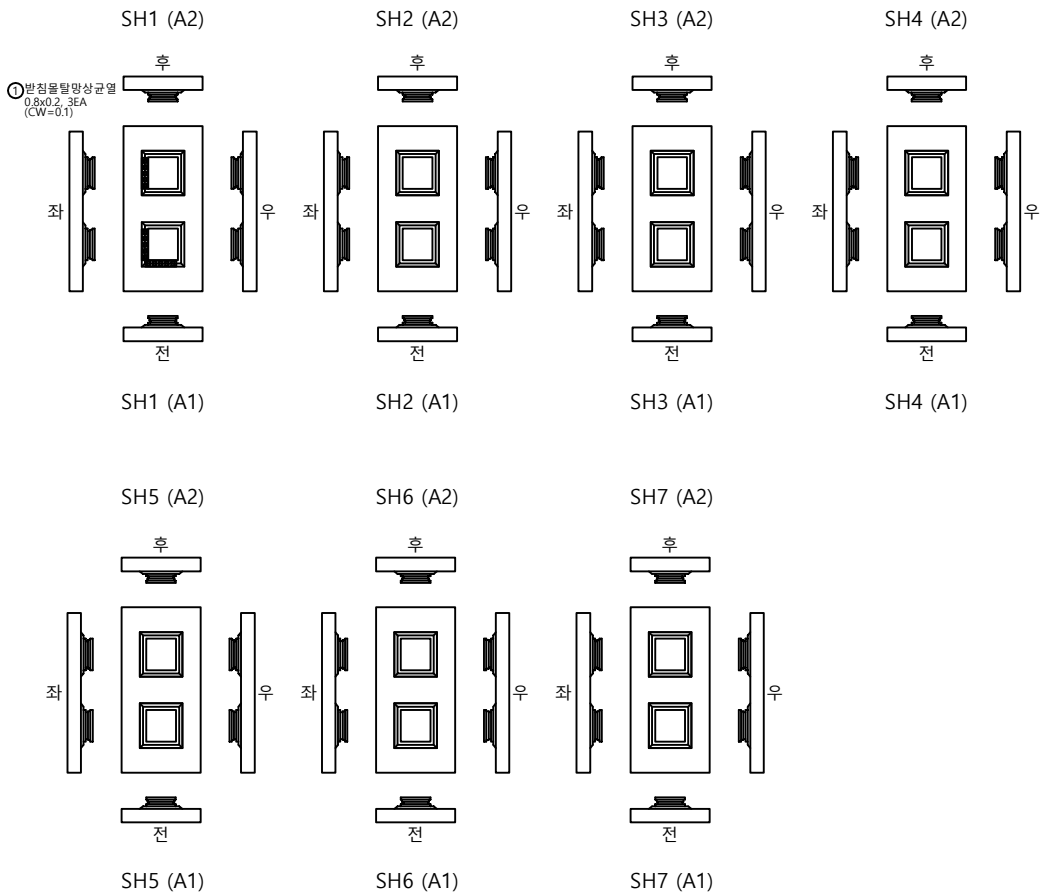
| 변호 | 신/구 | 부재명 | 손 상 현 황 | 손 상 규 모 | | | | | | 비고 |
|---|---|---|---|---|---|---|---|---|---|---|
| 1 | 구 | 교량받침 | 받침물달 망상균열 | 0.1 | 0.2 | 0.8 | 3 | m | 0.48 | |
