# 대라교(부산) 교면포장 S1

| 용역명 | | 2023년 부산울산고속도로 정밀안전점검 및 성능평가용역 | | | |

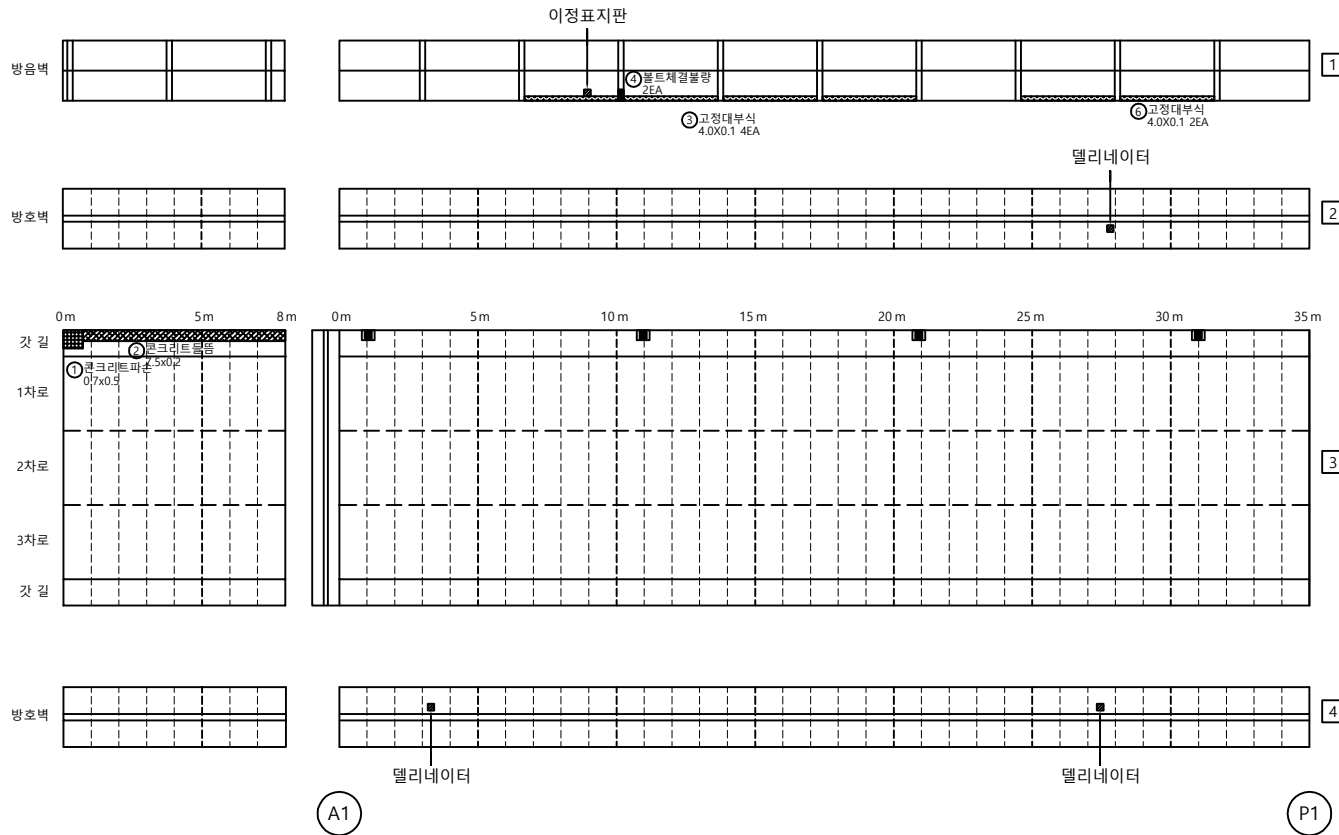
S1

| 번호 | 신/구 | 부재명 | 손 상 현 황 | 손 상 규 모 | | | | | 비고 |
|---|---|---|---|---|---|---|---|---|---|
| 1 | 구 | 교면포장 | 포장 파손 | | 0.7 | 0.5 | 1 | m <sup>2</sup> | 0.35 |
| 2 | 구 | 교면포장 | 돌출 | | 0.2 | 7.5 | 1 | m <sup>2</sup> | 1.50 |
| 3 | 신 | 방호벽 | 고정대 부식 | | 4.0 | 0.1 | 4 | m <sup>2</sup> | 1.60 |
| 4 | 구 | 방호벽 | 볼트 체결불량 | | | | 2 | EA | 2.00 |
| 5 | 구 | 방호벽 | 표면오염 | | 1.0 | 0.1 | 1 | m <sup>2</sup> | 0.10 |
| 6 | 신 | 방호벽 | 고정대 부식 | | 4.0 | 0.1 | 2 | m <sup>2</sup> | 0.80 |
| 7 | 구 | 방호벽 | 표면오염 | | 1.0 | 0.1 | 1 | m <sup>2</sup> | 0.10 |
| 8 | 구 | 방호벽 | 점수구 막힘 | | | | 1 | EA | 1.00 |

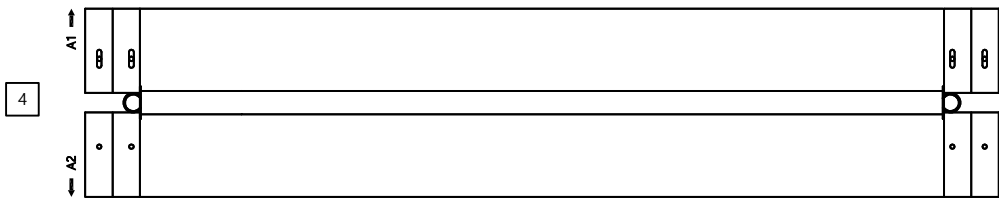
| 신축이음 | | | | | | | | | |
|---|---|---|---|---|---|---|---|---|---|
| 1 | 구 | 신축이음 | 본체부식 | | 3.2 | | 1 | m | 3.20 |
| 2 | 구 | 신축이음 | 본체부식 | | 1.5 | | 1 | m | 1.50 |

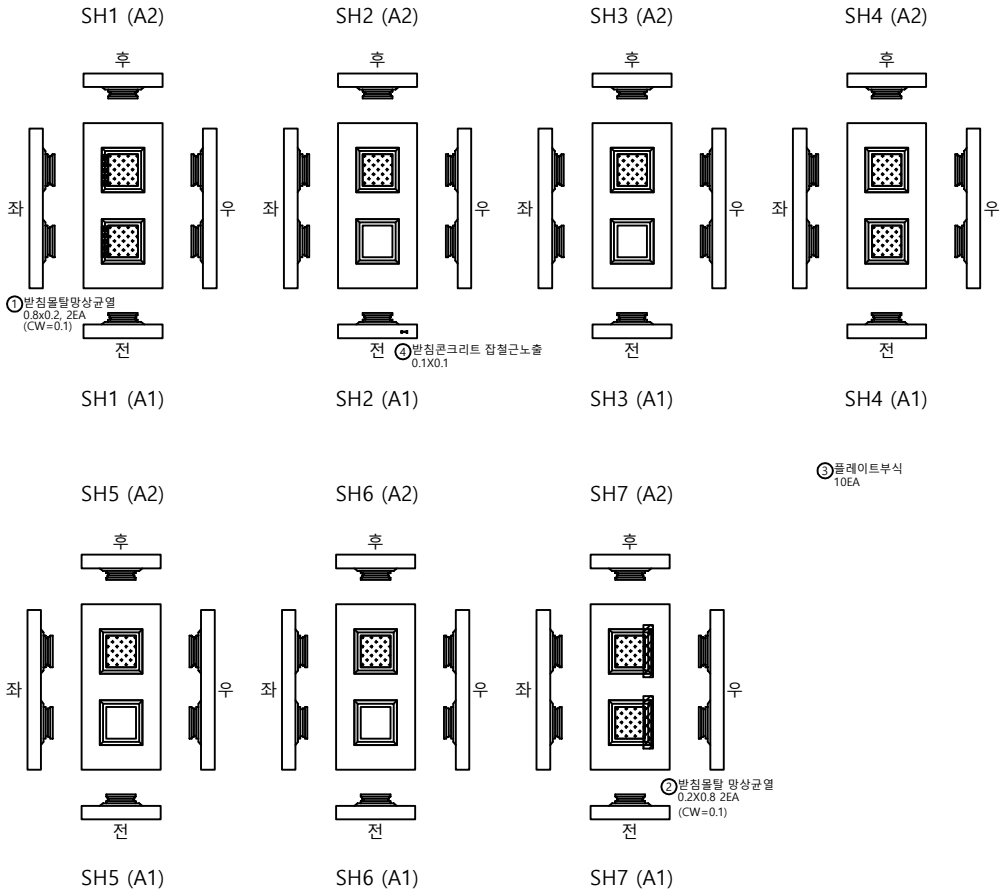
| 번호 | 선/구 | 부재명 | 손 상 현 상 | 손 상 규 모 | | | | | | 비고 |
|---|---|---|---|---|---|---|---|---|---|---|
| 1 | 구 | 교량받침 | 받침물달 망상균열 | 0.1 | 0.8 | 0.2 | 2 | m <sup>2</sup> | 0.32 | |
| 2 | 선 | 교량받침 | 받침물달 망상균열 | 0.1 | 0.8 | 0.2 | 2 | m <sup>2</sup> | 0.32 | |
| 3 | 선 | 교량받침 | 플레이트부식 | | | | 10 | EA | 10.00 | |

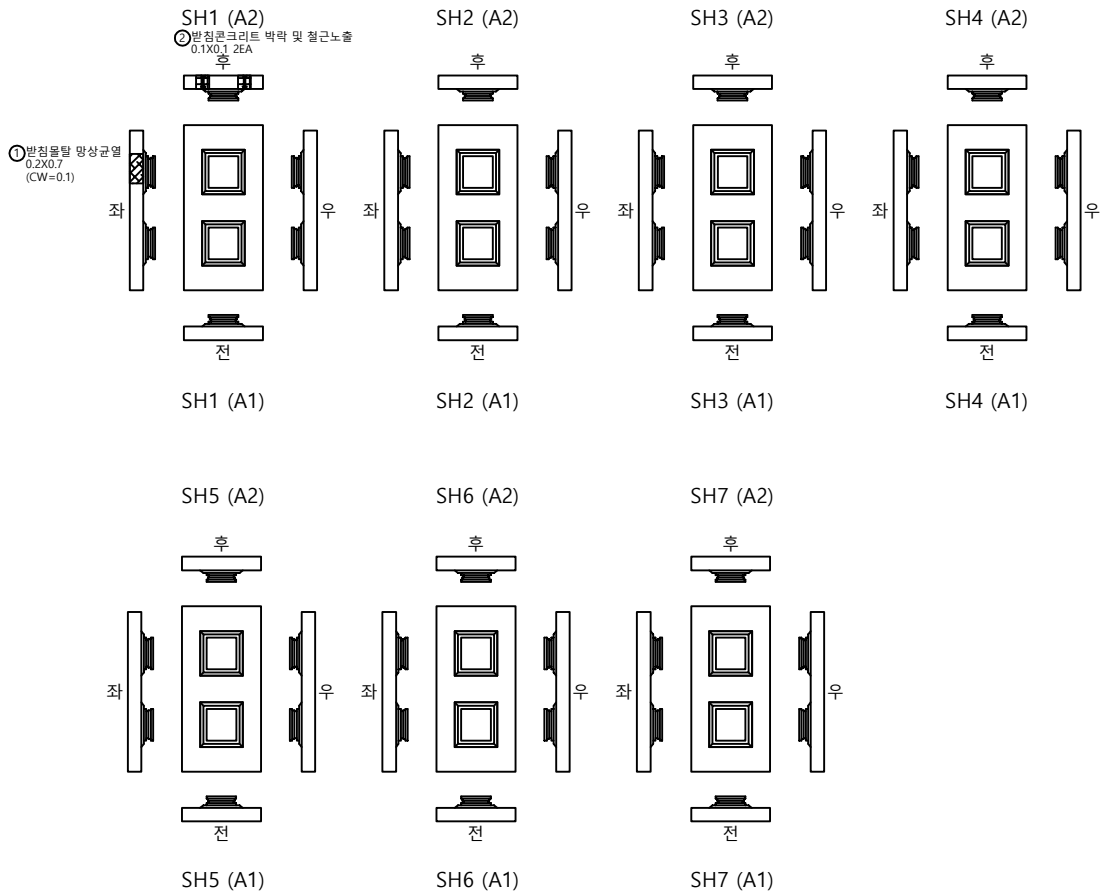
| 번호 | 선/구 | 부재명 | 손 상 현 황 | 손 상 규 모 | | | | | | 비고 |
|---|---|---|---|---|---|---|---|---|---|---|
| 1 | 선 | 교량받침 | 받침돌물 망상균열 | 0.1 | 0.2 | 0.7 | 1 | m <sup>2</sup> | 0.14 | |

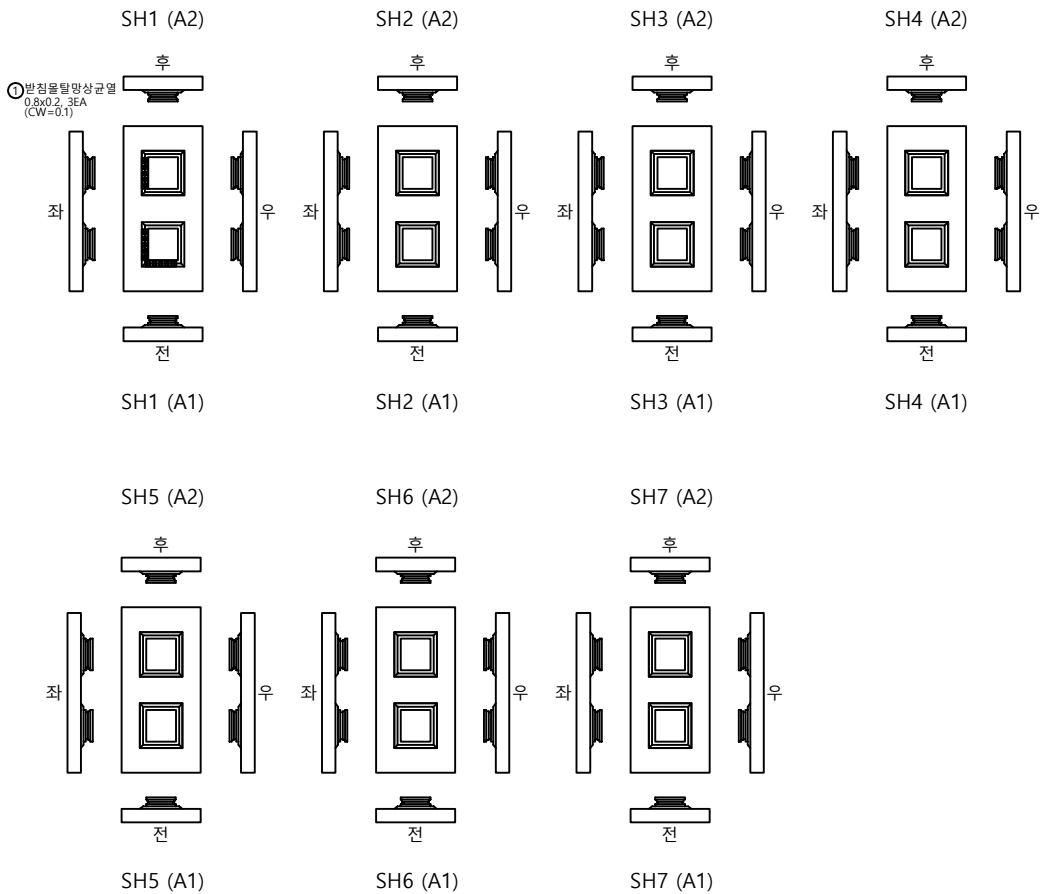
| 변호 | 신/구 | 부재명 | 손 상 현 황 | 손 상 규 모 | | | | | | 비고 |
|---|---|---|---|---|---|---|---|---|---|---|
| 1 | 구 | 교량받침 | 받침물달 망상균열 | 0.1 | 0.2 | 0.8 | 3 | m | 0.48 | |

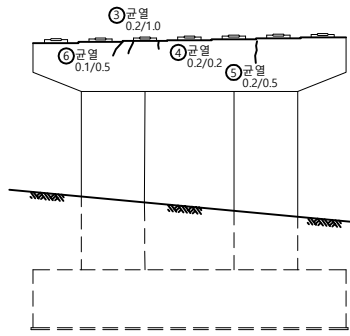
우 측 면

| 교각 | | | | | | | | | | |
|---|---|---|---|---|---|---|---|---|---|---|
| 1 | 구 | 교각 | 균열 | 0.2 | 0.8 | | 1 | m | 0.80 | |
| 3 | 구 | 교각 | 균열 | 0.2 | 1.0 | | 1 | m | 1.00 | |
| 4 | 구 | 교각 | 균열 | 0.2 | 0.2 | | 1 | m | 0.20 | |
| 5 | 구 | 교각 | 균열 | 0.2 | 0.5 | | 1 | m | 0.50 | |
| 6 | 신 | 교각 | 균열 | 0.1 | 0.5 | | 1 | m | 0.50 | |
