대라교(부산) 교면포장 S1

| 용역명 | | 2023년 부산울산고속도로 정밀안전점검 및 성능평가용역 | | | |

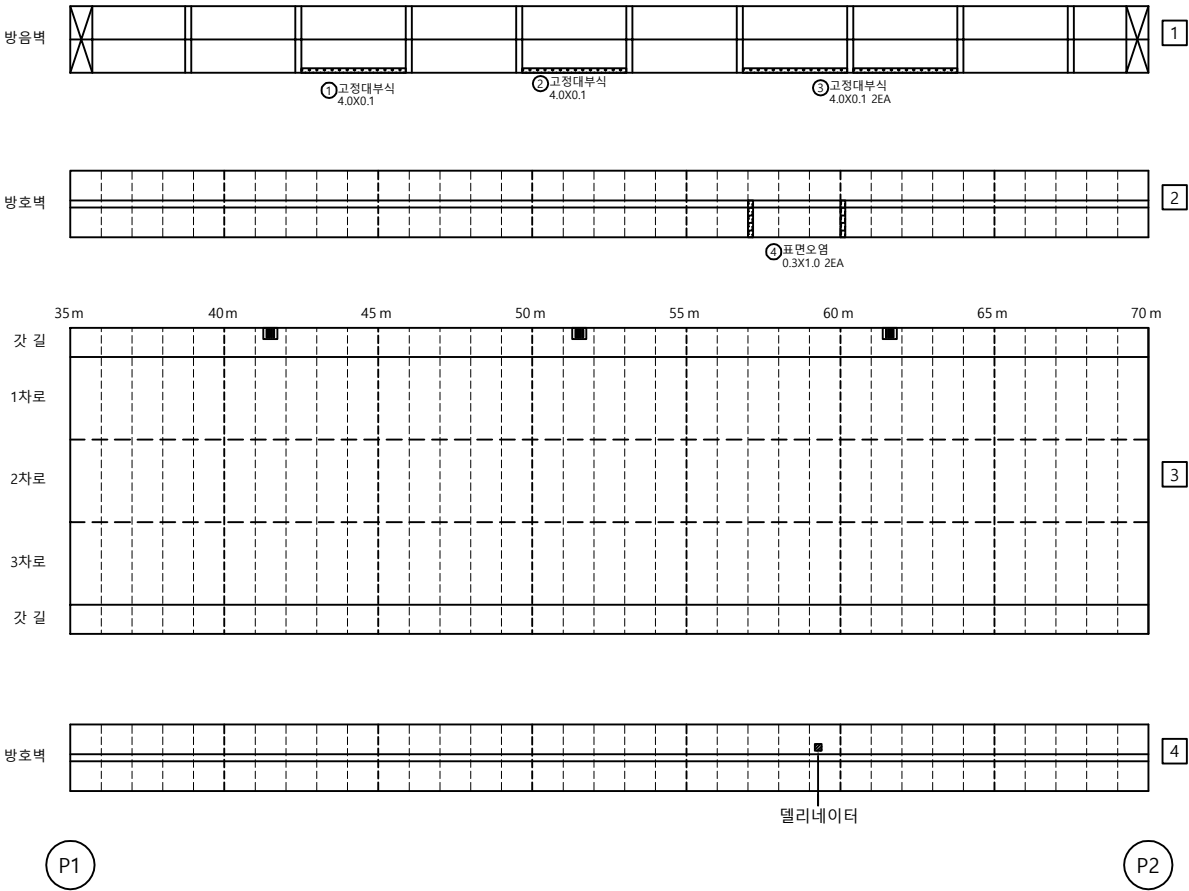
| 교면포장 | | | | | | | | | |
|---|---|---|---|---|---|---|---|---|---|
| 1 | 구 | 교면포장 | 포장 파손 | | 0.7 | 0.5 | 1 | ㎡ | 0.35 |
| 2 | 구 | 교면포장 | 등고 | | 0.2 | 7.5 | 1 | ㎡ | 1.50 |
| 3 | 신 | 방호벽 | 고정대 부식 | | 4.0 | 0.1 | 4 | ㎡ | 1.60 |
| 4 | 구 | 방호벽 | 볼트 체결 불량 | | | | 2 | EA | 2.00 |
| 5 | 구 | 방호벽 | 표면오염 | | 1.0 | 0.1 | 1 | ㎡ | 0.10 |
| 6 | 신 | 방호벽 | 고정대 부식 | | 4.0 | 0.1 | 2 | ㎡ | 0.80 |
| 7 | 구 | 방호벽 | 표면오염 | | 1.0 | 0.1 | 1 | ㎡ | 0.10 |
| 8 | 구 | 방호벽 | 점수구 막힘 | | | | 1 | EA | 1.00 |

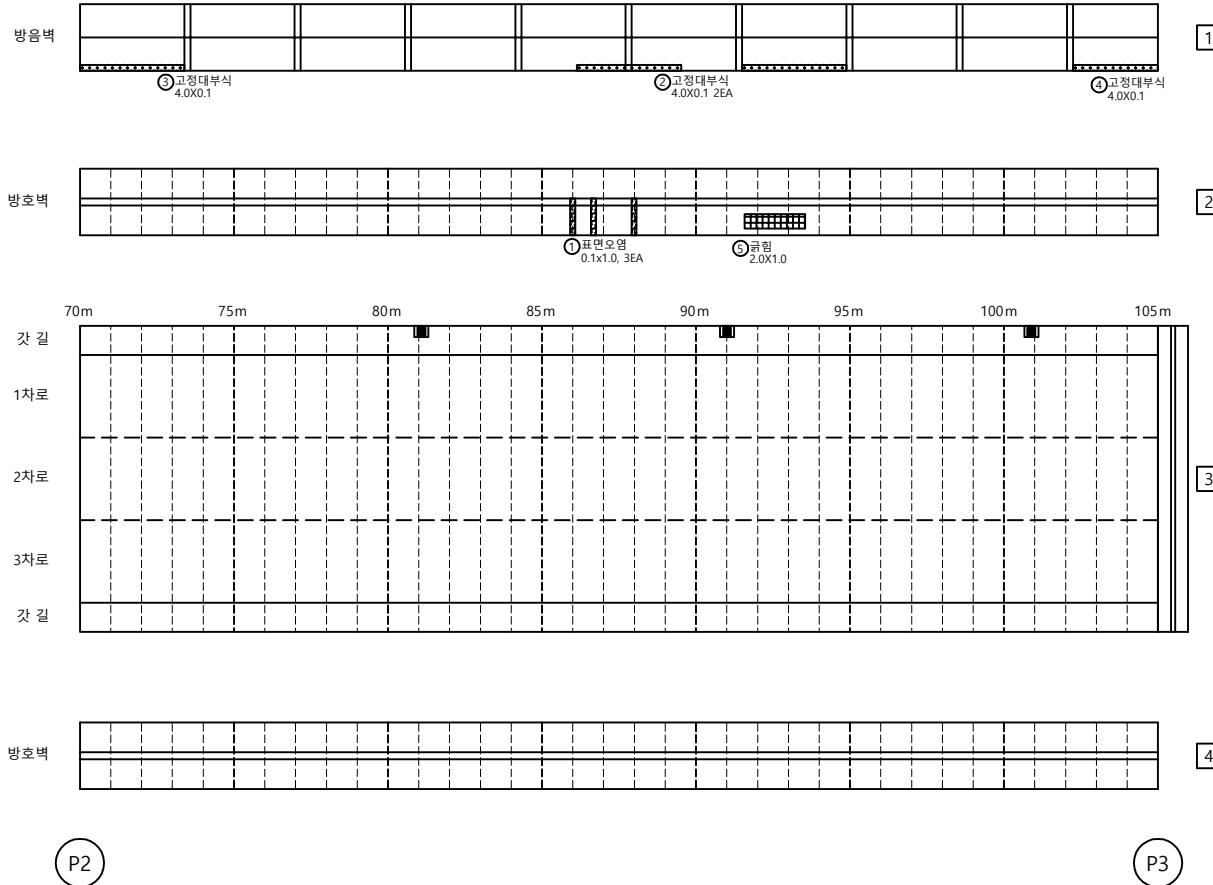
| 변호 | 신/구 | 부재명 | 손상현황 | 손상규모 | | | | | 비고 |
|---|---|---|---|---|---|---|---|---|---|
| 2 | 신 | 방음벽 | 고정대부식 | | 4.0 | 0.1 | 1 | m <sup>2</sup> | 0.40 |
| 3 | 신 | 방음벽 | 고정대부식 | | 4.0 | 0.1 | 2 | m <sup>2</sup> | 0.80 |
| 4 | 신 | 방음벽 | 고정대부식 | | 4.0 | 0.1 | 1 | m <sup>2</sup> | 0.40 |
| 5 | 신 | 방음벽 | 균열 | | 2.0 | 1.0 | 1 | m <sup>2</sup> | 2.00 |

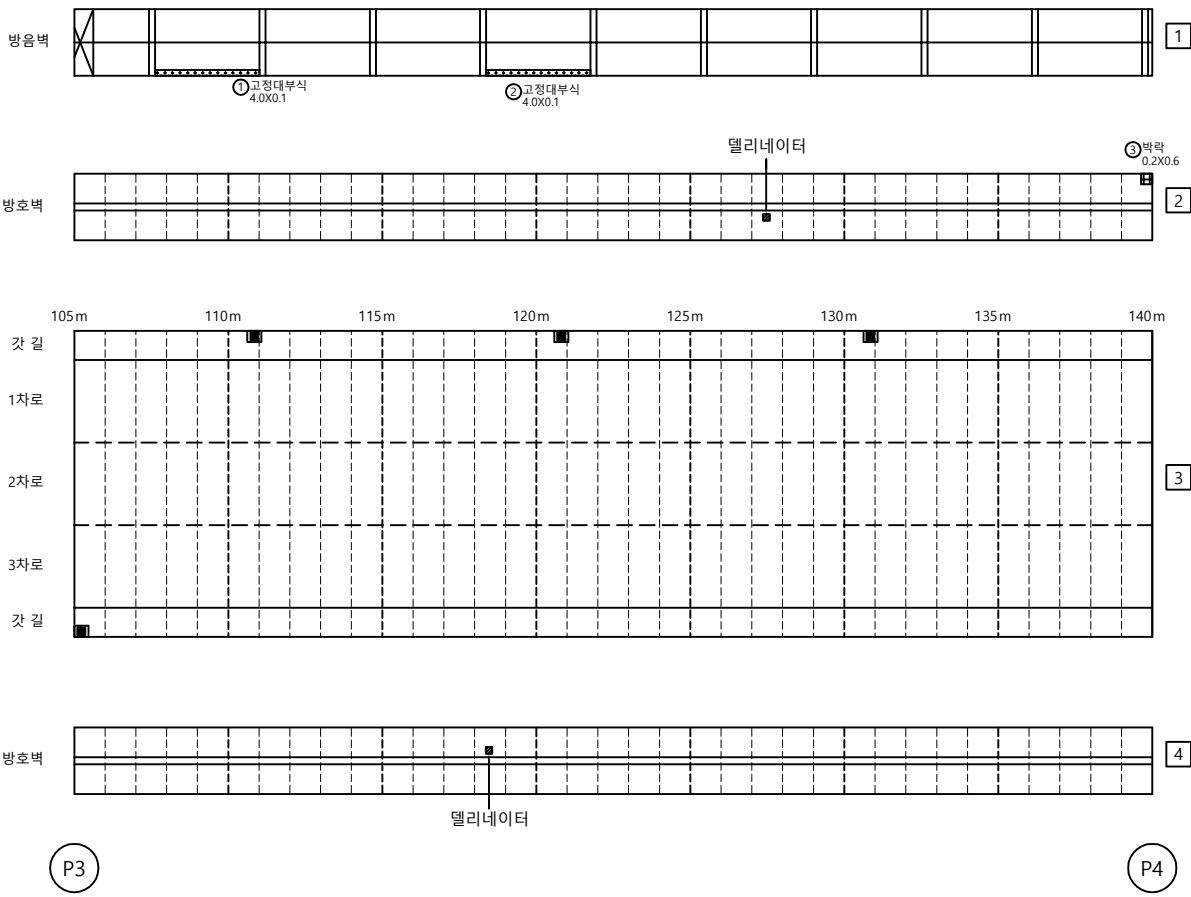
| 번호 | 신/구 | 부재명 | 손 상 현 황 | 손 상 규 모 | | | | | 비고 |
|---|---|---|---|---|---|---|---|---|---|
| 1 | 구 | 방음벽 | 고정대부식 | | 4.0 | 0.1 | 1 | m <sup>2</sup> | 0.40 |
| 2 | 신 | 방음벽 | 고정대부식 | | 4.0 | 0.1 | 1 | m <sup>2</sup> | 0.40 |

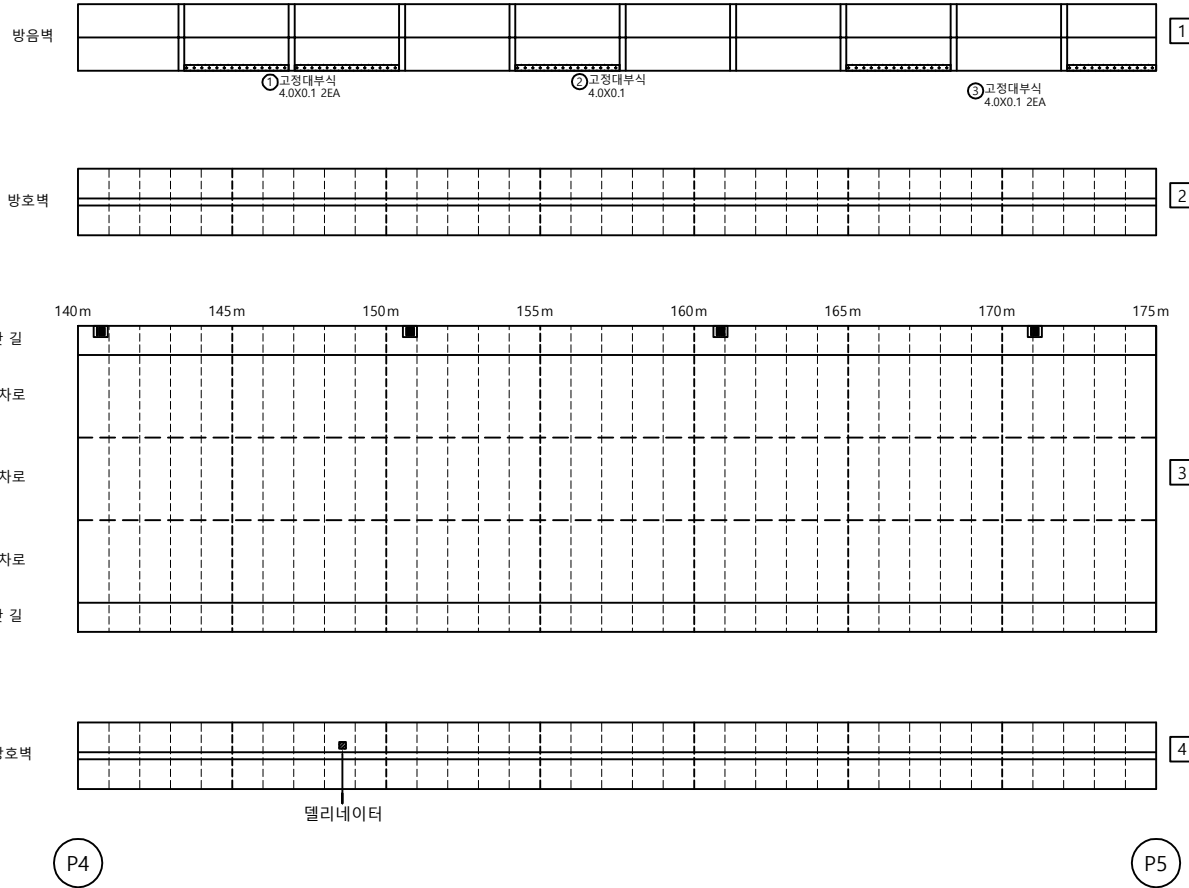
| 변호 | 신/구 | 부재명 | 손 상 현 황 | 손 상 규 모 | | | | | 비 고 |
|---|---|---|---|---|---|---|---|---|---|
| 1 | 신 | 방음벽 | 고정대부식 | | 4.0 | 0.1 | 2 | m <sup>2</sup> | 0.80 |
| 2 | 신 | 방음벽 | 고정대부식 | | 4.0 | 0.1 | 1 | m <sup>2</sup> | 0.40 |
| 3 | 신 | 방음벽 | 고정대부식 | | 4.0 | 0.1 | 2 | m <sup>2</sup> | 0.80 |

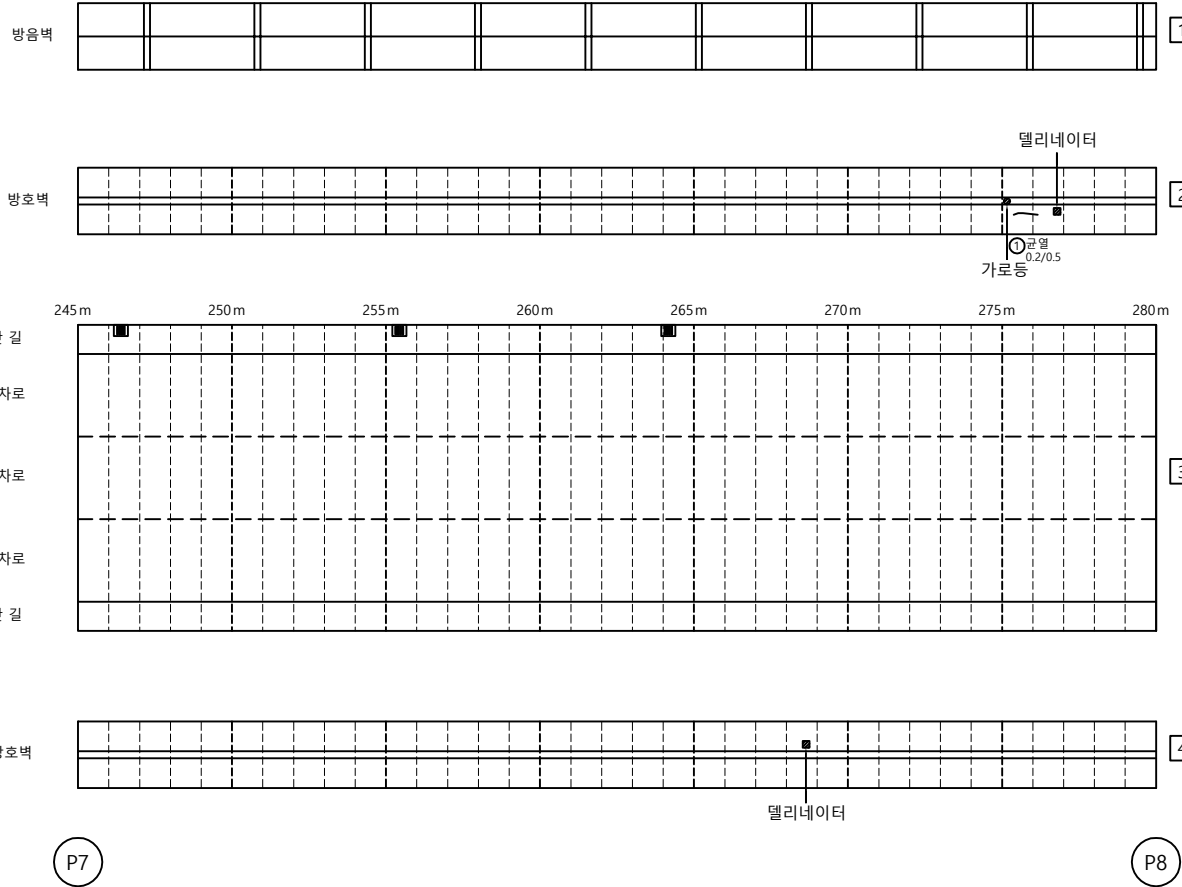
| 변호 | 신/구 | 부재명 | 손 상 현 황 | 손 상 규 모 | | | | | | 비고 |
|---|---|---|---|---|---|---|---|---|---|---|
| 1 | 신 | 방호벽 | 균열부백태 | 0.2 | 0.5 | | 1 | m | 0.50 | |

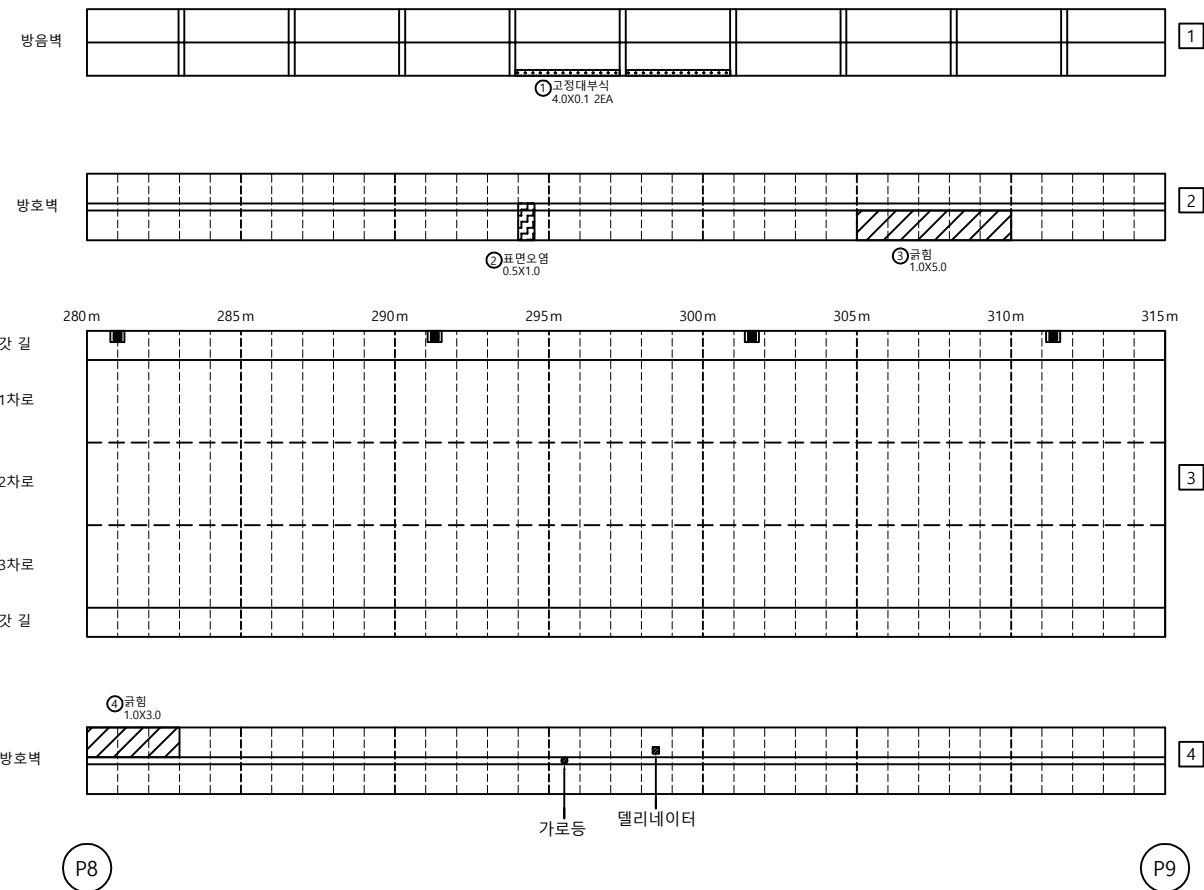
| 번호 | 선/구 | 부재명 | 손 상 현 황 | 손 상 규 모 | | | | | 비고 |
|---|---|---|---|---|---|---|---|---|---|
| 1 | 선 | 방호벽 | 고정대 부식 | | 4.0 | 0.1 | 2 | m <sup>2</sup> | 0.80 |
| 3 | 선 | 방호벽 | 균열 | | 1.0 | 5.0 | 1 | m <sup>2</sup> | 5.00 |
| 4 | 선 | 방호벽 | 균열 | | 1.0 | 3.0 | 1 | m <sup>2</sup> | 3.00 |

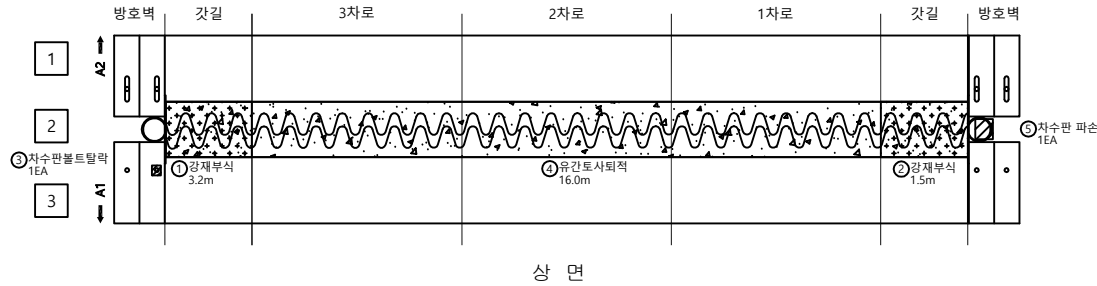
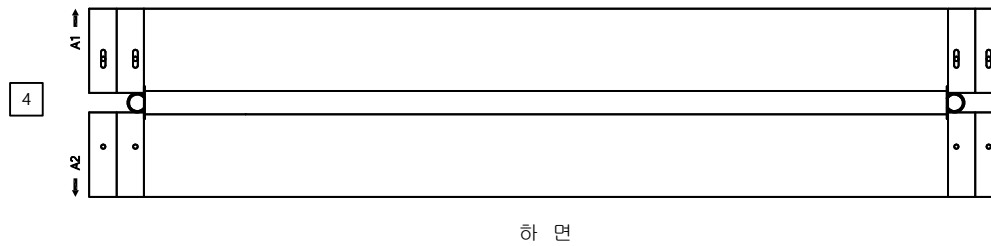
| 번호 | 선/구 | 부재명 | 손상현황 | 손상규모 | | | | 수량 | 비고 |
|---|---|---|---|---|---|---|---|---|---|
| 1 | 구 | 신축이음 | 본체부식 | | 3.2 | | 1 | m | 3.20 |
| 2 | 구 | 신축이음 | 본체부식 | | 1.5 | | 1 | m | 1.50 |

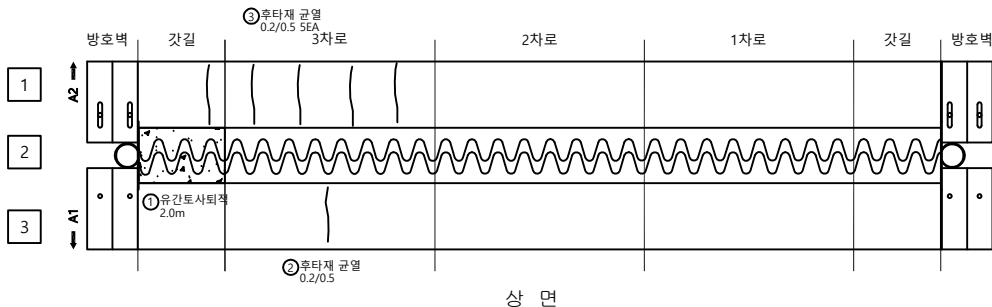
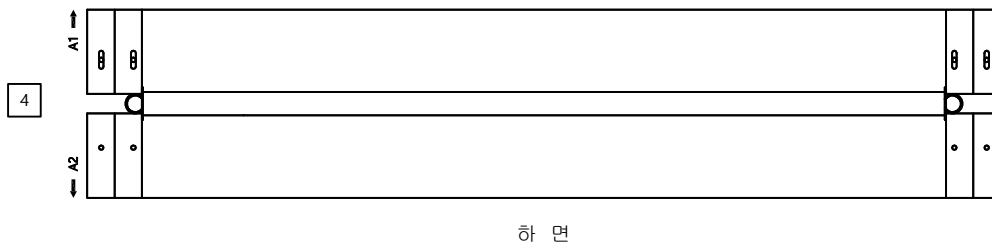
대라교(부산) 신축이음 A2

| 신축이음 | | | | | | | | | |
|---|---|---|---|---|---|---|---|---|---|
| 2 | 신 | 신축이음 | 후타재 균열 | 0.2 | 0.5 | | 1 | m | 0.50 |
| 3 | 신 | 신축이음 | 후타재 균열 | 0.2 | 0.5 | | 5 | m | 2.50 |

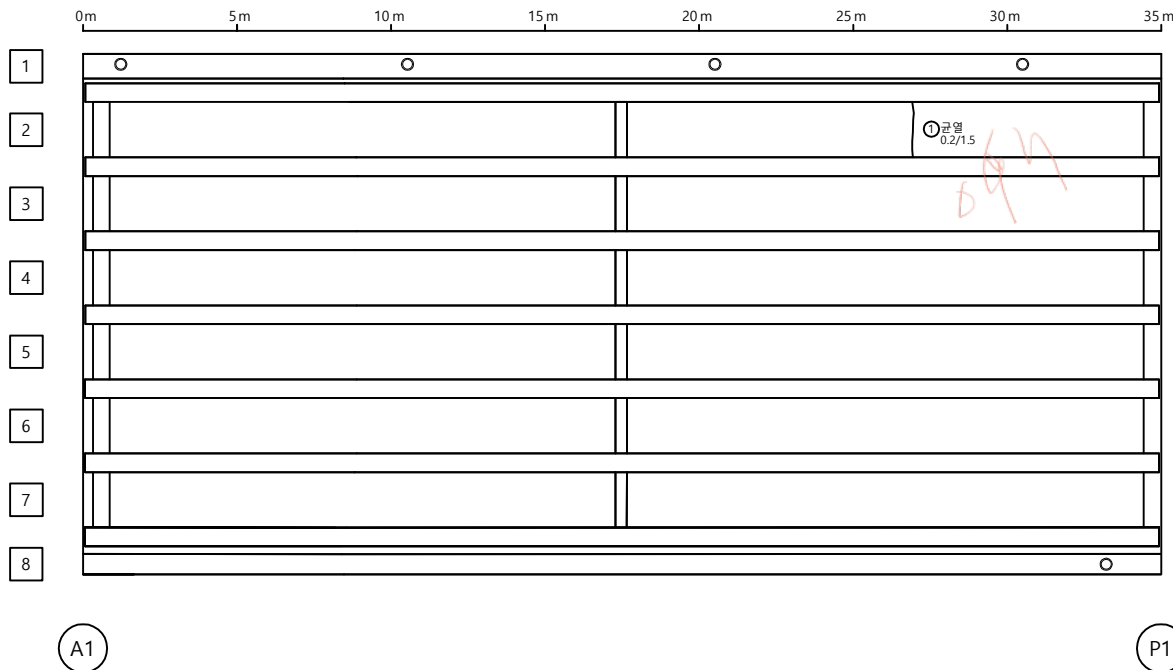
| 번호 | 신/구 | 부재명 | 손상현황 | 손상규모 | | | | | 비고 |
|---|---|---|---|---|---|---|---|---|---|
| 1 | 구 | 배도판 | 균열 | 0.2 | 1.5 | | 1 | m | 1.50 |

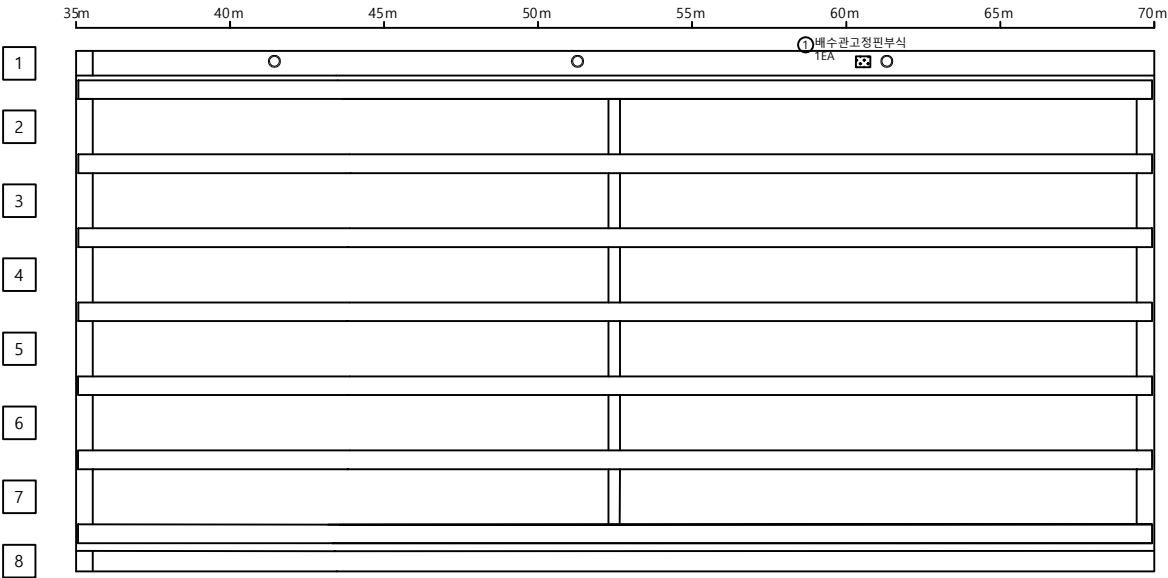
| 연도 | 신/구 | 부재명 | 손상현황 | 손상규모 | | | | | 비고 |
|---|---|---|---|---|---|---|---|---|---|
| 1 | 구 | 배수시설 | 배수관 고정핀 부식 | | | | 1 | EA | 1.00 |

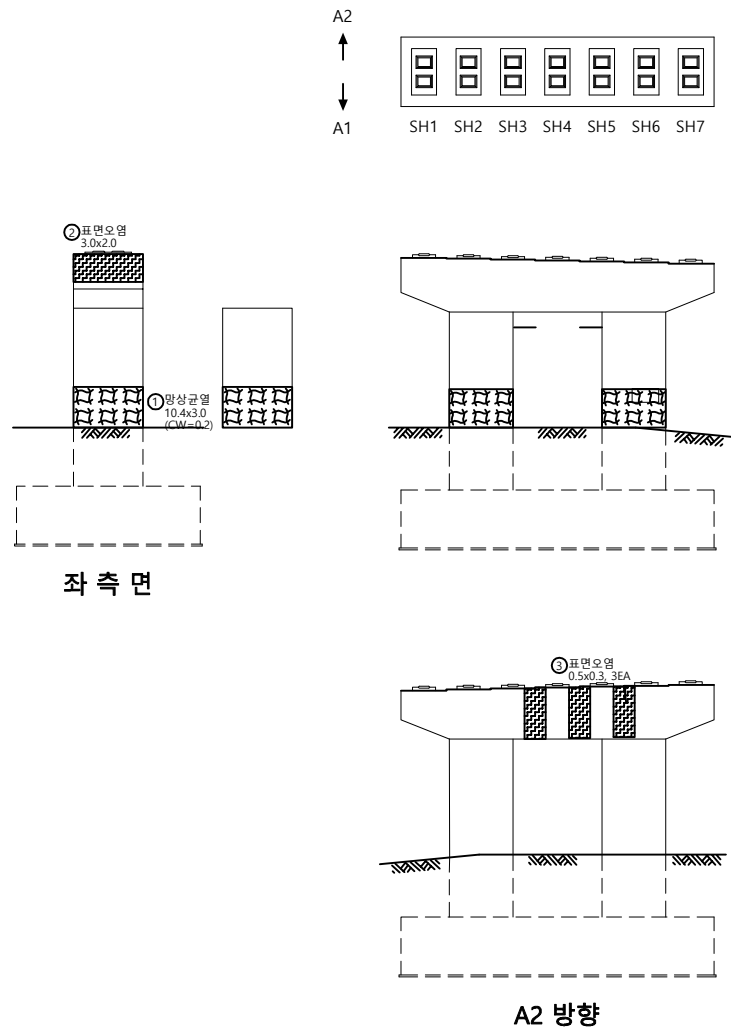
대라교(부산) 교각 P2

| 번호 | 선/구 | 부재명 | 손 상 현 황 | 손 상 규 모 | | | | | | 비고 |
|---|---|---|---|---|---|---|---|---|---|---|
| 2 | 구 | 교각 | 균열 | 0.1 | 2.0 | | 1 | m | 2.00 | |
| 3 | 구 | 교각 | 망상균열 | 0.1 | 1.0 | 1.0 | 1 | m <sup>2</sup> | 1.00 | |
| 4 | 구 | 교각 | 균열 | 0.1 | 2.0 | | 2 | m | 4.00 | |
| 5 | 구 | 교각 | 균열 | 0.1 | 0.5 | | 2 | m | 1.00 | |
| 8 | 구 | 교각 | 망상균열 | 0.1 | 1.0 | 1.0 | 1 | m <sup>2</sup> | 1.00 | |
| 9 | 구 | 교각 | 균열 | 0.1 | 1.2 | | 1 | m | 1.20 | |
| 10 | 구 | 교각 | 균열 | 0.1 | 2.5 | | 1 | m | 2.50 | |
| 11 | 구 | 교각 | 균열 | 0.1 | 3.0 | | 1 | m | 3.00 | |
| 13 | 구 | 교각 | 균열 | 0.2 | 0.4 | | 2 | m | 0.80 | |
| 14 | 구 | 교각 | 균열 | 0.2 | 1.5 | | 1 | m | 1.50 | |
| 15 | 구 | 교각 | 균열 | 0.2 | 0.4 | | 1 | m | 0.40 | |
| 16 | 구 | 교각 | 망상균열 | 0.2 | 0.5 | | 1 | m | 0.50 | |
| 17 | 구 | 교각 | 균열 | 0.1 | 2.0 | | 1 | m | 2.00 | |
| 18 | 신 | 교각 | 균열 | 0.2 | 0.3 | | 2 | m | 0.60 | |

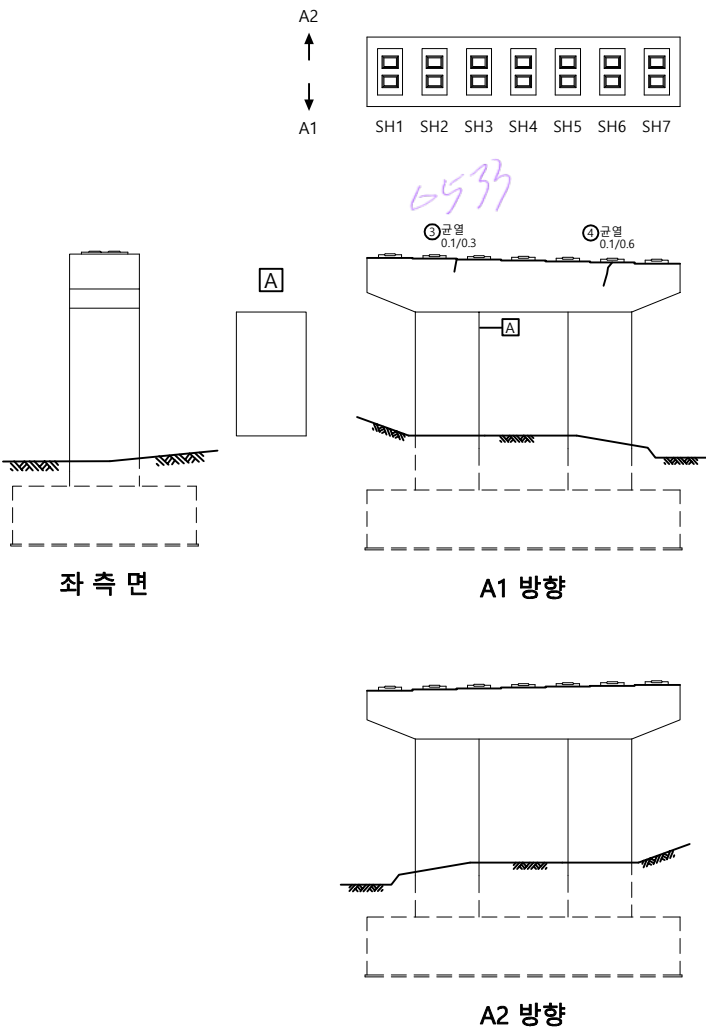
| 교각 | | | | | | | | | |
|---|---|---|---|---|---|---|---|---|---|
| P4 | | | | | | | | | |

| 교각 | | | | | | | | | |
|---|---|---|---|---|---|---|---|---|---|
| 1 | 구 | 교각 | 균열 | 0.2 | 2.5 | | 1 | m | 2.50 |
| 2 | 구 | 교각 | 균열 | 0.1 | 0.8 | | 1 | m | 0.80 |
| 3 | 선 | 교각 | 균열 | 0.1 | 0.3 | | 1 | m | 0.30 |
| 4 | 선 | 교각 | 균열 | 0.1 | 0.6 | | 1 | m | 0.60 |

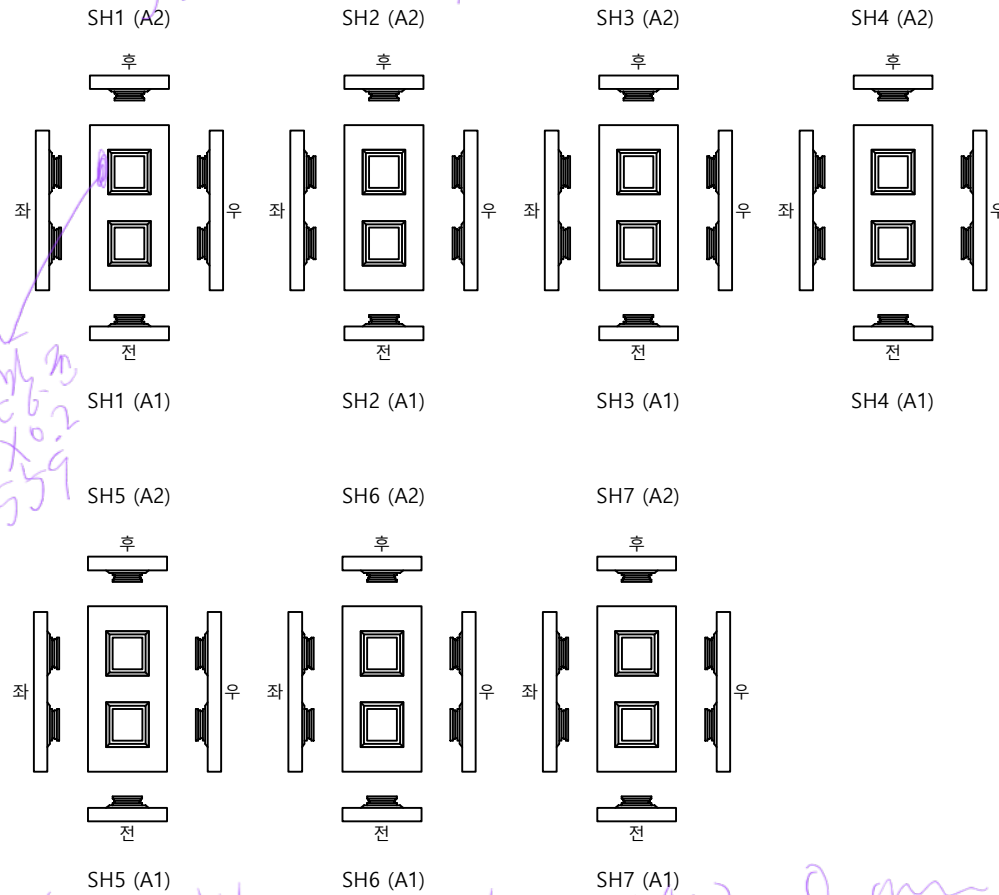
대라교(부산) 받침장치 P4

534~547 p4-541~7(A1) -2mm  
 548~554 (P3,54,P4)

560~574 p4-541~7(A2) 0mm  
 575~580 (P5,55)

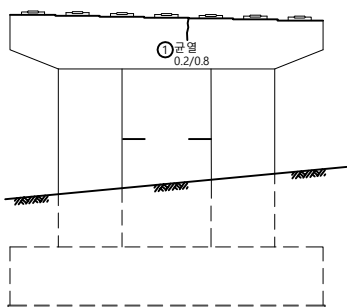
좌측면

| 교각 | | | | | | | | | | |
|---|---|---|---|---|---|---|---|---|---|---|
| 1 | 구 | 교각 | 균열 | 0.2 | 0.8 | | 1 | m | 0.80 | |
| 3 | 구 | 교각 | 균열 | 0.2 | 1.0 | | 1 | m | 1.00 | |
| 4 | 구 | 교각 | 균열 | 0.2 | 0.2 | | 1 | m | 0.20 | |
| 5 | 구 | 교각 | 균열 | 0.2 | 0.5 | | 1 | m | 0.50 | |
| 6 | 신 | 교각 | 균열 | 0.1 | 0.5 | | 1 | m | 0.50 | |
