# 대라교(부산) 교면포장 S1

| 용역명 | | 2023년 부산울산고속도로 정밀안전점검 및 성능평가용역 | | | |

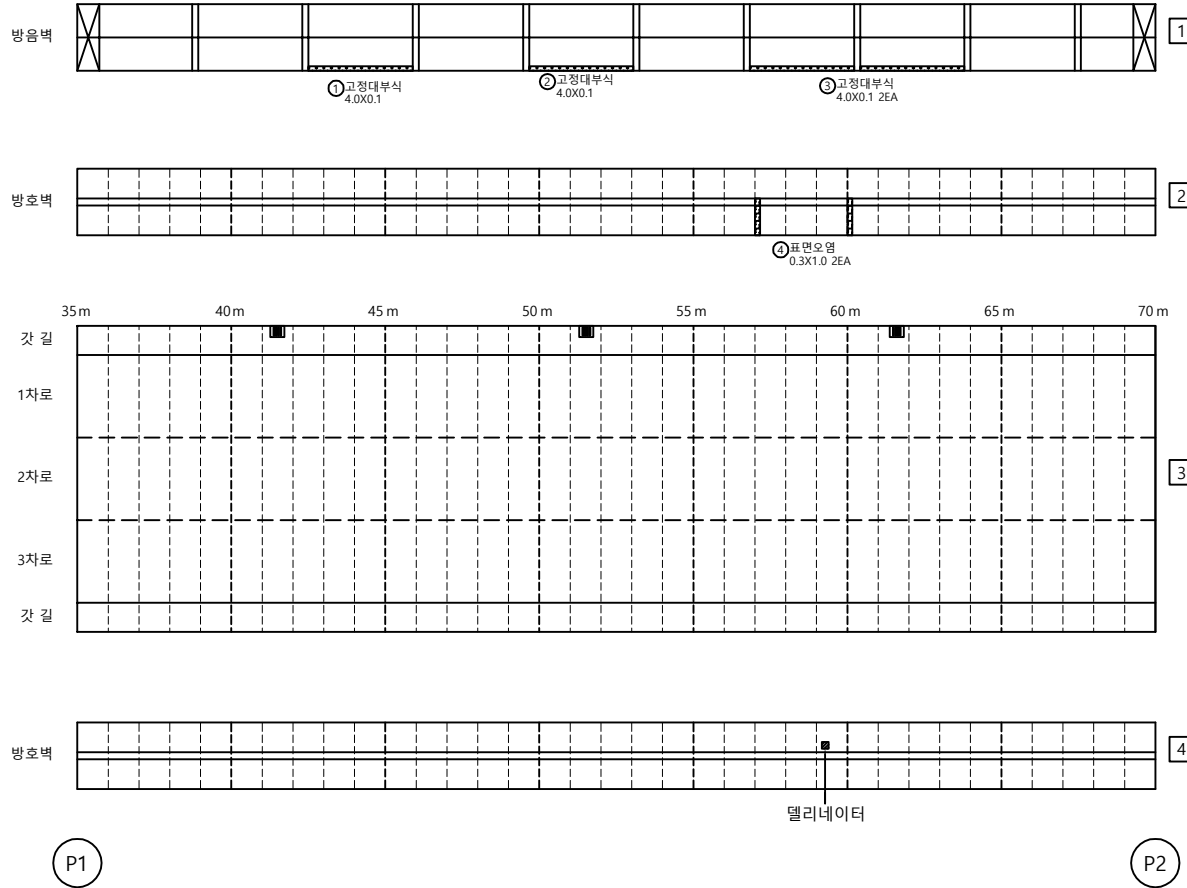
| 교면포장 | | | | | | | | | | |
|---|---|---|---|---|---|---|---|---|---|---|
| 1 | 신 | 방호벽 | 고정대 부식 | | 4.0 | 0.1 | 1 | m <sup>2</sup> | 0.40 | |
| 2 | 신 | 방호벽 | 고정대 부식 | | 4.0 | 0.1 | 1 | m <sup>2</sup> | 0.40 | |
| 3 | 신 | 방호벽 | 고정대 부식 | | 4.0 | 0.1 | 2 | m <sup>2</sup> | 0.80 | |

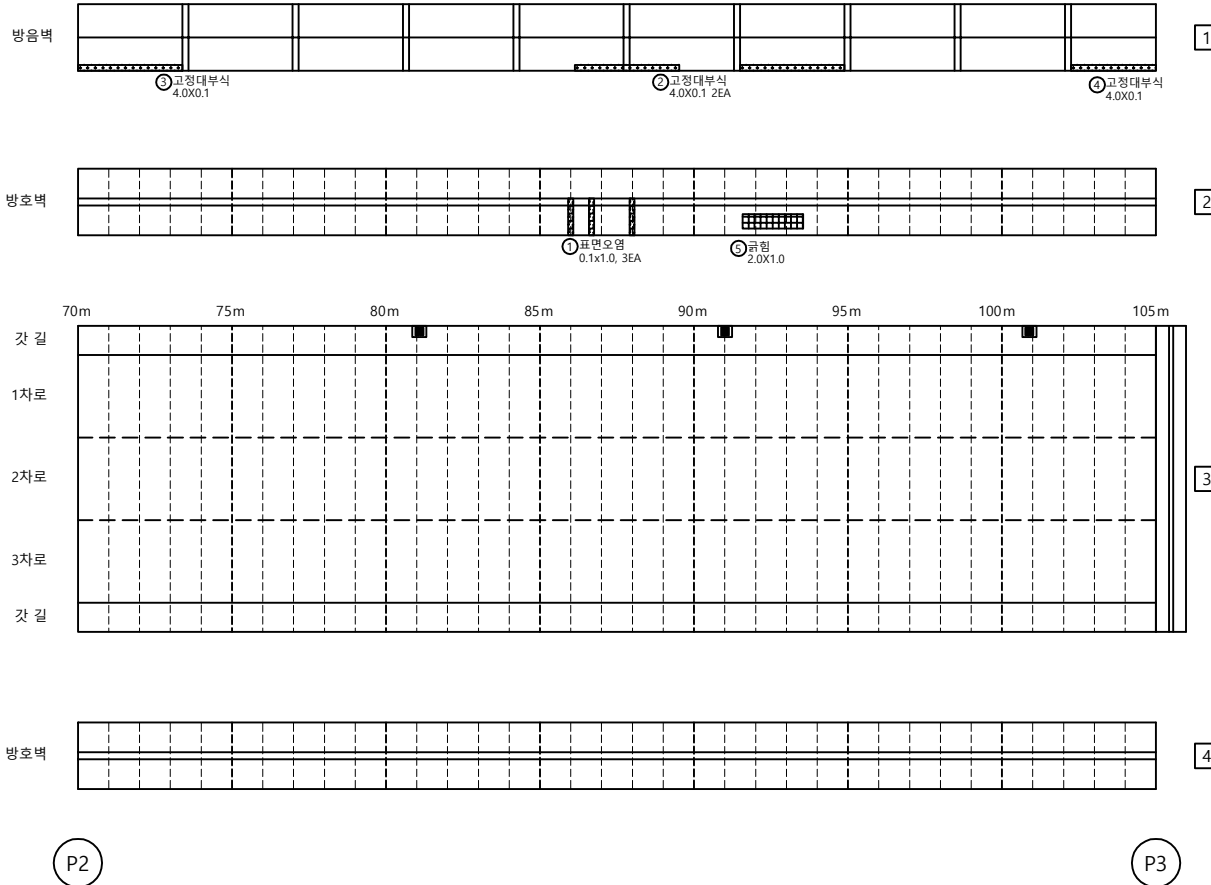
| 변호 | 신/구 | 부재명 | 손상현황 | 손상규모 | | | | | 비고 |
|---|---|---|---|---|---|---|---|---|---|
| 2 | 신 | 방음벽 | 고정대부식 | | 4.0 | 0.1 | 1 | m <sup>2</sup> | 0.40 |
| 3 | 신 | 방음벽 | 고정대부식 | | 4.0 | 0.1 | 2 | m <sup>2</sup> | 0.80 |
| 4 | 신 | 방음벽 | 고정대부식 | | 4.0 | 0.1 | 1 | m <sup>2</sup> | 0.40 |
| 5 | 신 | 방음벽 | 균열 | | 2.0 | 1.0 | 1 | m <sup>2</sup> | 2.00 |

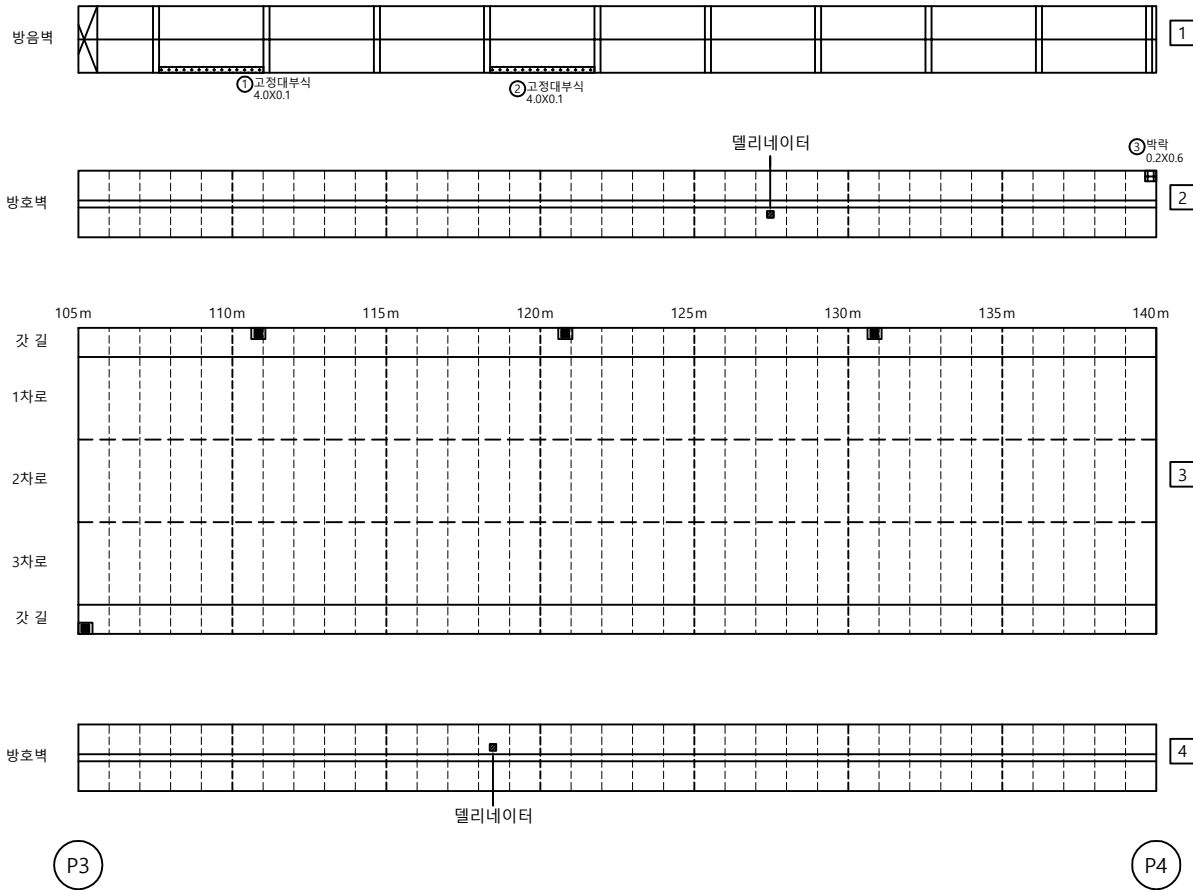
| 번호 | 신/구 | 부재명 | 손 상 현 황 | 손 상 규 모 | | | | | 비고 |
|---|---|---|---|---|---|---|---|---|---|
| 1 | 구 | 방음벽 | 고정대 부식 | | 4.0 | 0.1 | 1 | m <sup>2</sup> | 0.40 |
| 2 | 신 | 방음벽 | 고정대 부식 | | 4.0 | 0.1 | 1 | m <sup>2</sup> | 0.40 |

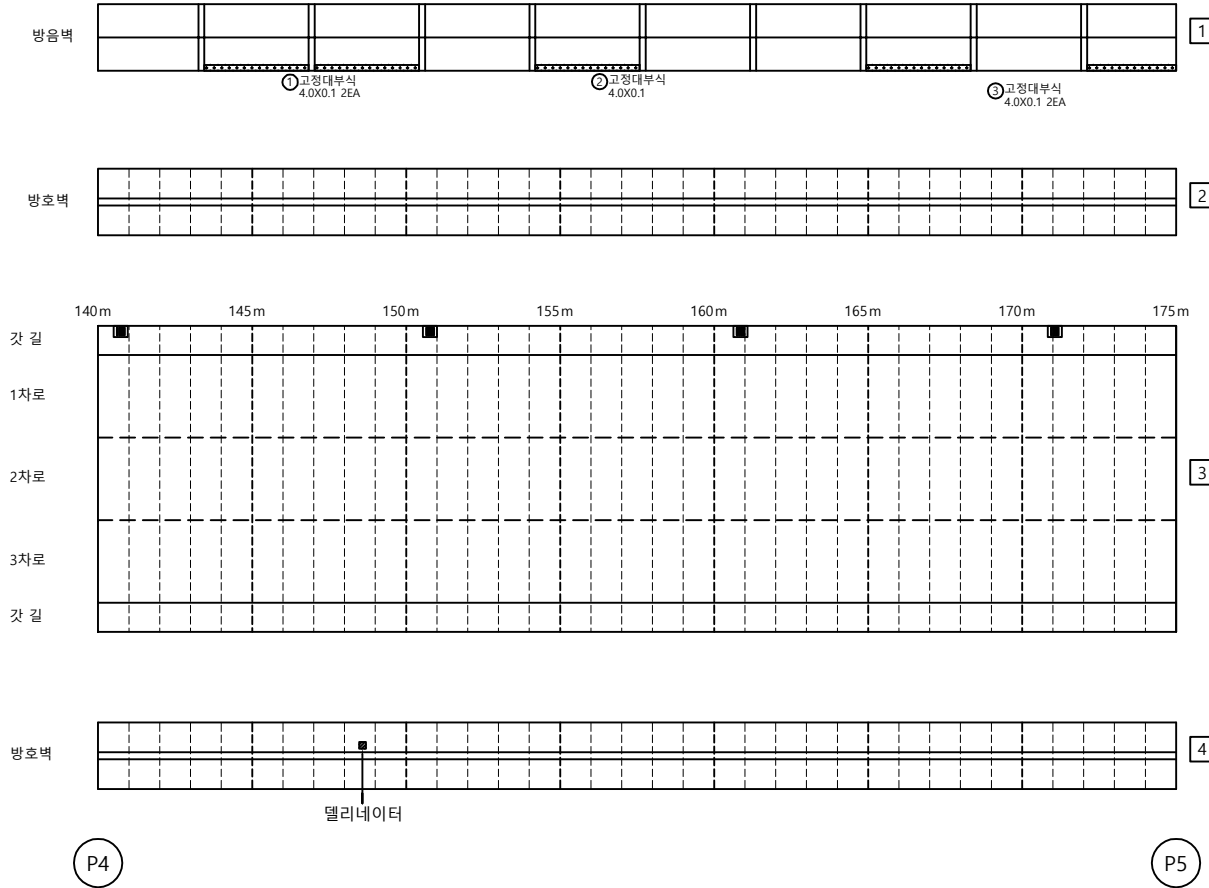
| 변호 | 신/구 | 부재명 | 손 상 현 황 | 손 상 규 모 | | | | | 비고 |
|---|---|---|---|---|---|---|---|---|---|
| 1 | 신 | 방음벽 | 고정대부식 | | 4.0 | 0.1 | 2 | m <sup>2</sup> | 0.80 |
| 2 | 신 | 방음벽 | 고정대부식 | | 4.0 | 0.1 | 1 | m <sup>2</sup> | 0.40 |
| 3 | 신 | 방음벽 | 고정대부식 | | 4.0 | 0.1 | 2 | m <sup>2</sup> | 0.80 |

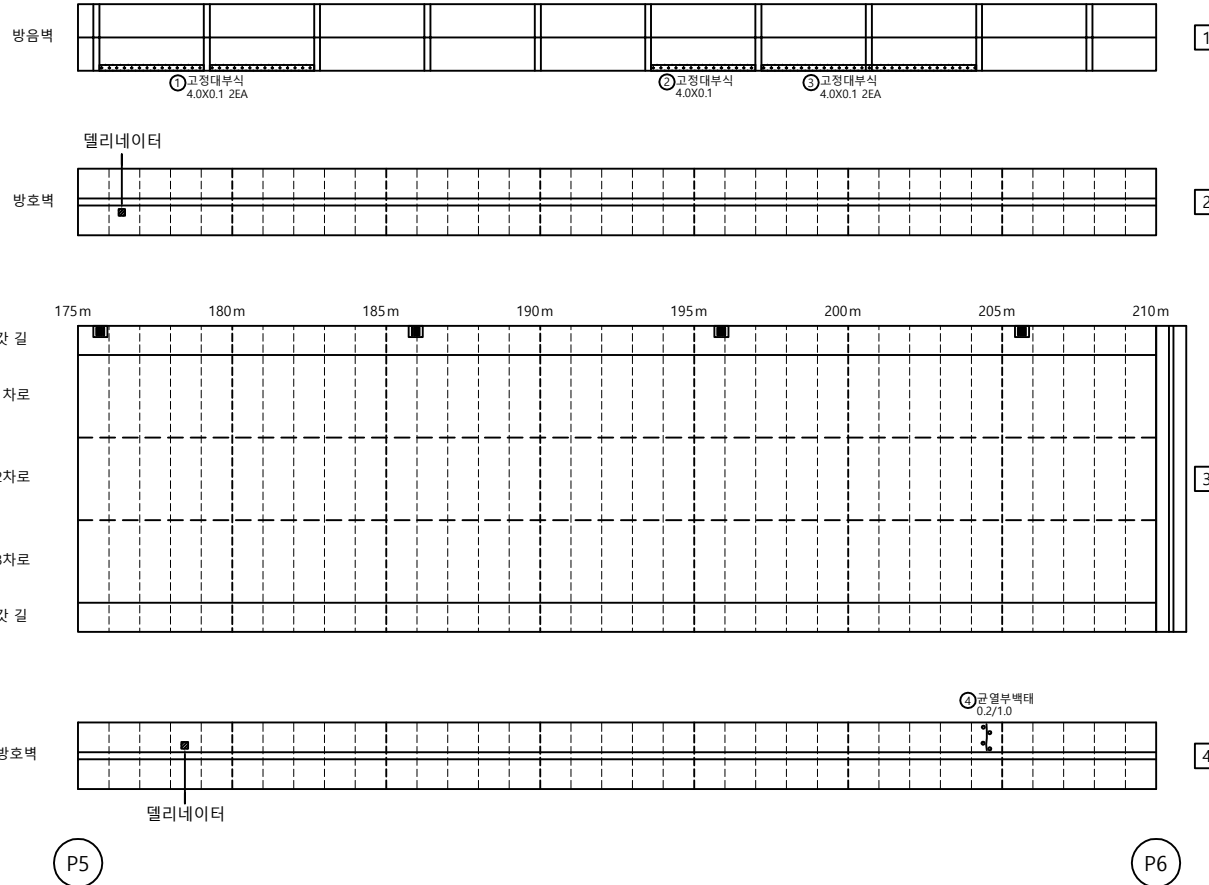
| 번호 | 신/구 | 부재명 | 손 상 현 황 | 손 상 규 모 | | | | | 비고 |
|---|---|---|---|---|---|---|---|---|---|
| 1 | 신 | 방호벽 | 고정대 부식 | | 4.0 | 0.1 | 2 | m | 0.80 |
| 2 | 신 | 방호벽 | 고정대 부식 | | 4.0 | 0.1 | 1 | m | 0.40 |
| 3 | 신 | 방호벽 | 고정대 부식 | | 4.0 | 0.1 | 2 | m | 0.80 |
| 4 | 신 | 방호벽 | 균열부백태 | 0.2 | 1.0 | | 1 | m | 1.00 |

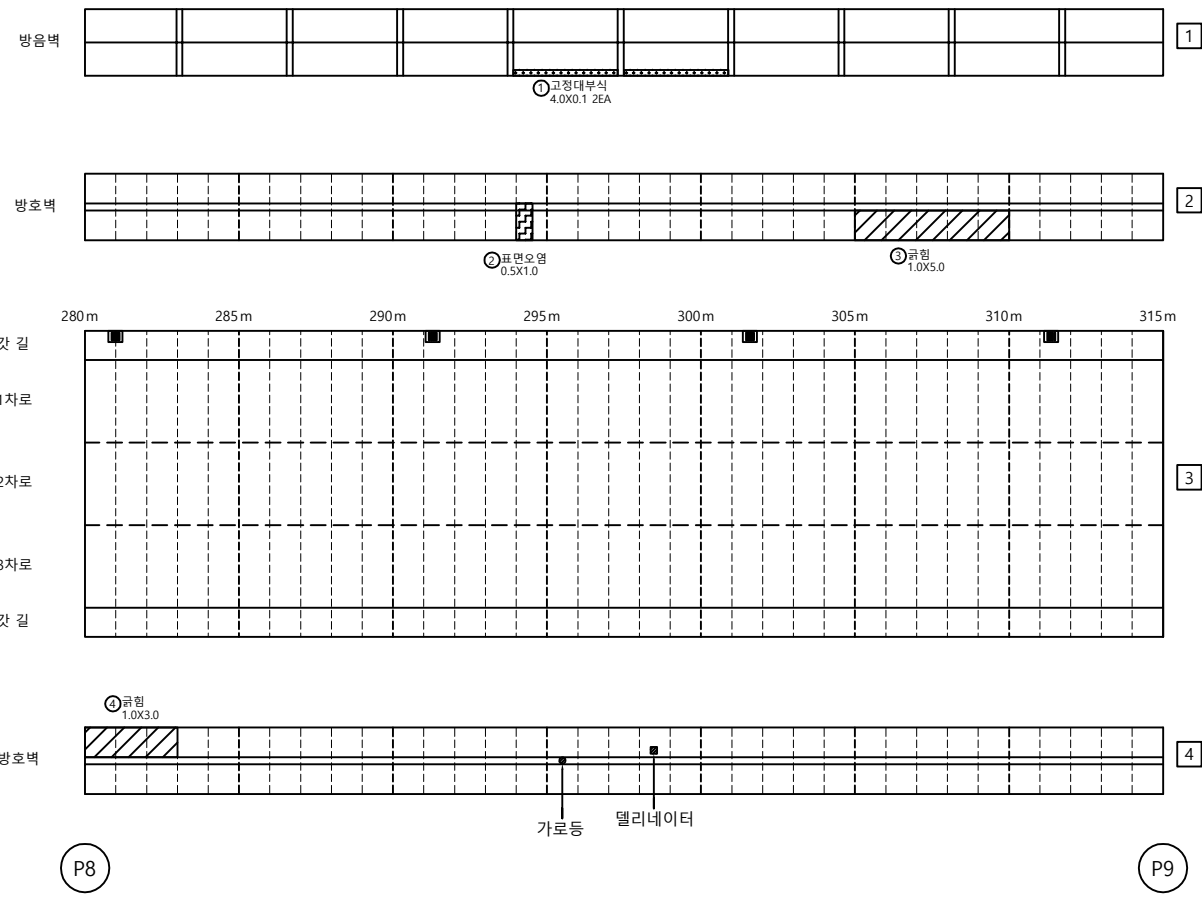
| 교면포장 | | | | | | | | | |
|---|---|---|---|---|---|---|---|---|---|
| 1 | 선 | 방호벽 | 고정대 부식 | | 4.0 | 0.1 | 2 | m <sup>2</sup> | 0.80 |
| 3 | 선 | 방호벽 | 균열 | | 1.0 | 5.0 | 1 | m <sup>2</sup> | 5.00 |
| 4 | 선 | 방호벽 | 균열 | | 1.0 | 3.0 | 1 | m <sup>2</sup> | 3.00 |

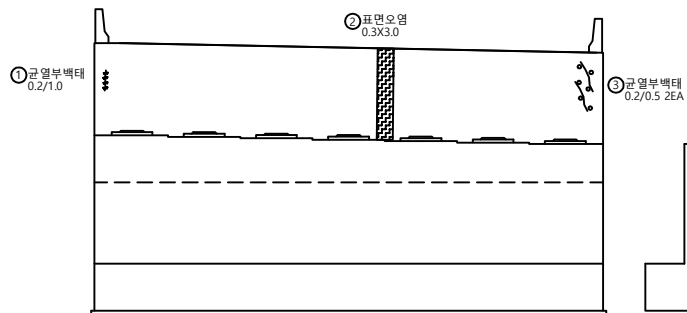
대라교(부산) 교대 A1

| 교대 | | | | | | | | | |
|---|---|---|---|---|---|---|---|---|---|
| 1 | 구 | 교대 | 균열부백태 | 0.2 | 1.0 | | 1 | m | 1.00 |
| 3 | 선 | 교대 | 균열부백태 | 0.2 | 0.5 | | 2 | m | 1.00 |

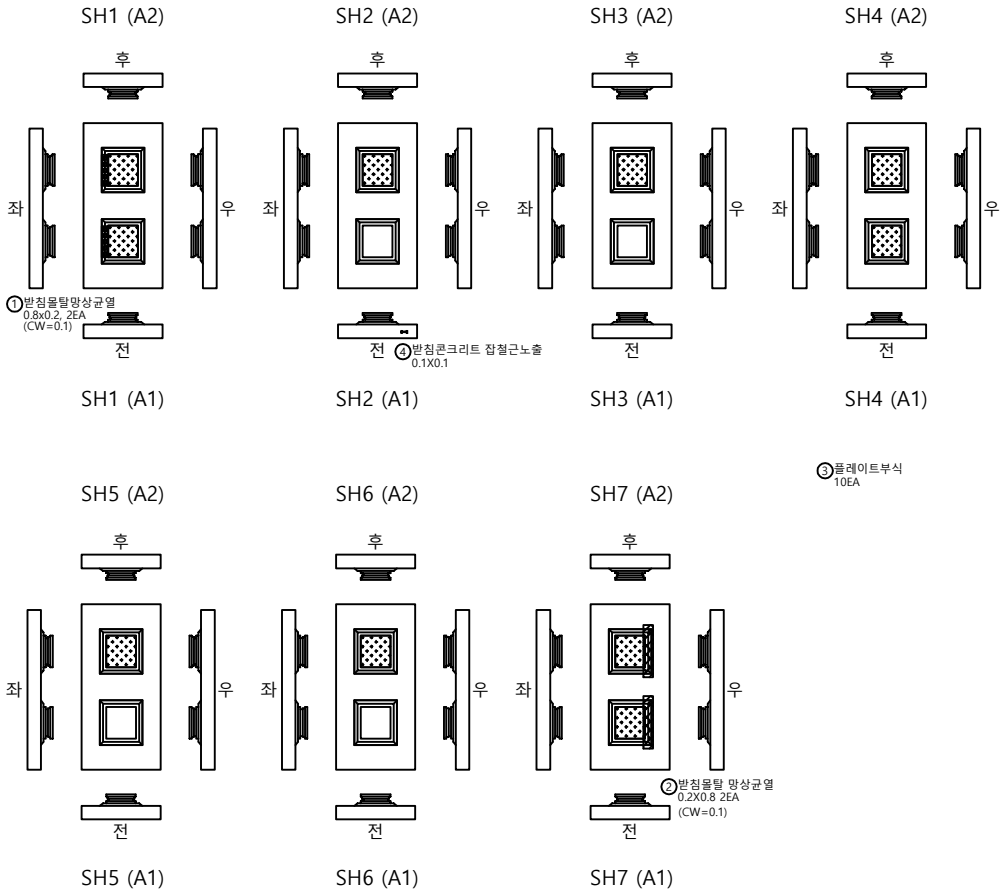
| 번호 | 선/구 | 부재명 | 손 상 현 상 | 손 상 규 모 | | | | | | 비고 |
|---|---|---|---|---|---|---|---|---|---|---|
| 1 | 구 | 교량받침 | 받침물달 망상균열 | 0.1 | 0.8 | 0.2 | 2 | m <sup>2</sup> | 0.32 | |
| 2 | 선 | 교량받침 | 받침물달 망상균열 | 0.1 | 0.8 | 0.2 | 2 | m <sup>2</sup> | 0.32 | |
| 3 | 선 | 교량받침 | 플레이트부식 | | | | 10 | EA | 10.00 | |

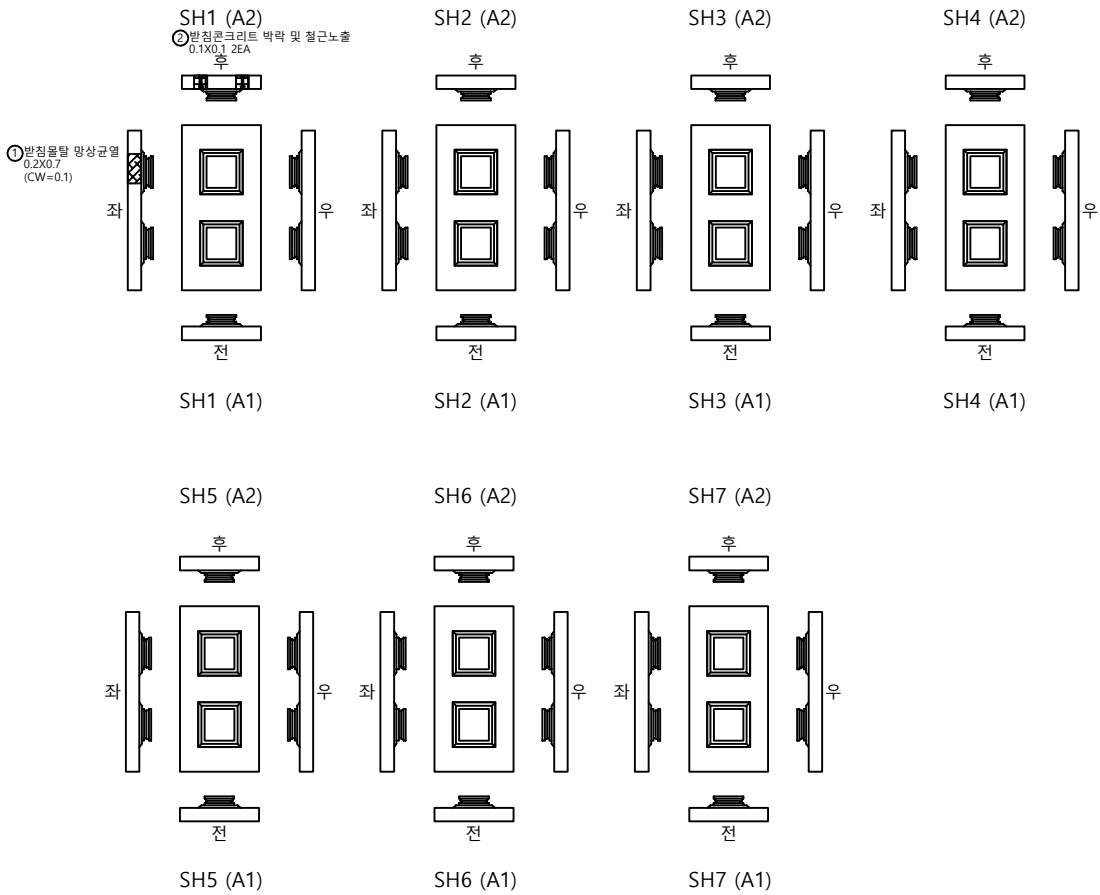
| 번호 | 선/구 | 부재명 | 손 상 현 황 | 손 상 규 모 | | | | | | 비고 |
|---|---|---|---|---|---|---|---|---|---|---|
| 1 | 선 | 교량받침 | 받침돌물 망상균열 | 0.1 | 0.2 | 0.7 | 1 | m <sup>2</sup> | 0.14 | |

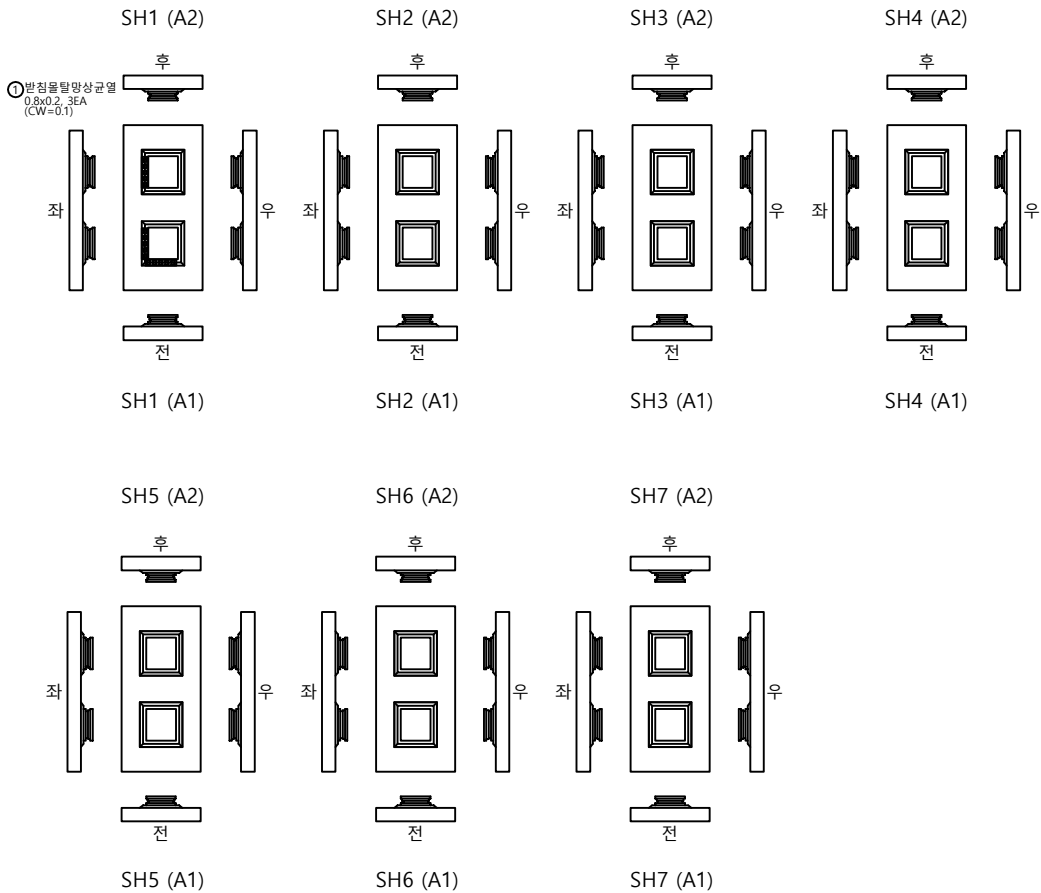
| 변호 | 신/구 | 부재명 | 손 상 현 황 | 손 상 규 모 | | | | | | 비고 |
|---|---|---|---|---|---|---|---|---|---|---|
| 1 | 구 | 교량받침 | 받침물달 망상균열 | 0.1 | 0.2 | 0.8 | 3 | m | 0.48 | |

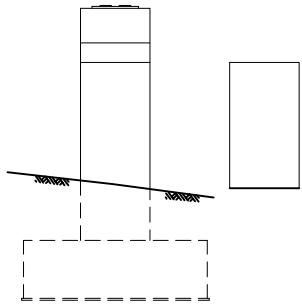
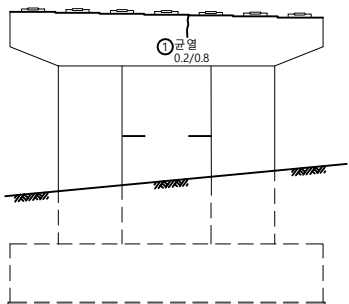
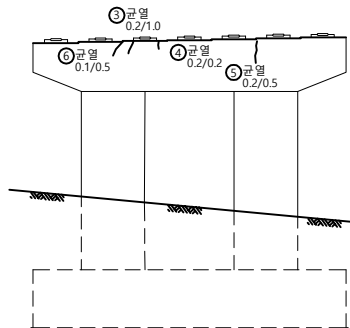
| 교각 | | | | | | | | | | |
|---|---|---|---|---|---|---|---|---|---|---|
| 1 | 구 | 교각 | 균열 | 0.2 | 0.8 | | 1 | m | 0.80 | |
| 3 | 구 | 교각 | 균열 | 0.2 | 1.0 | | 1 | m | 1.00 | |
| 4 | 구 | 교각 | 균열 | 0.2 | 0.2 | | 1 | m | 0.20 | |
| 5 | 구 | 교각 | 균열 | 0.2 | 0.5 | | 1 | m | 0.50 | |
| 6 | 신 | 교각 | 균열 | 0.1 | 0.5 | | 1 | m | 0.50 | |

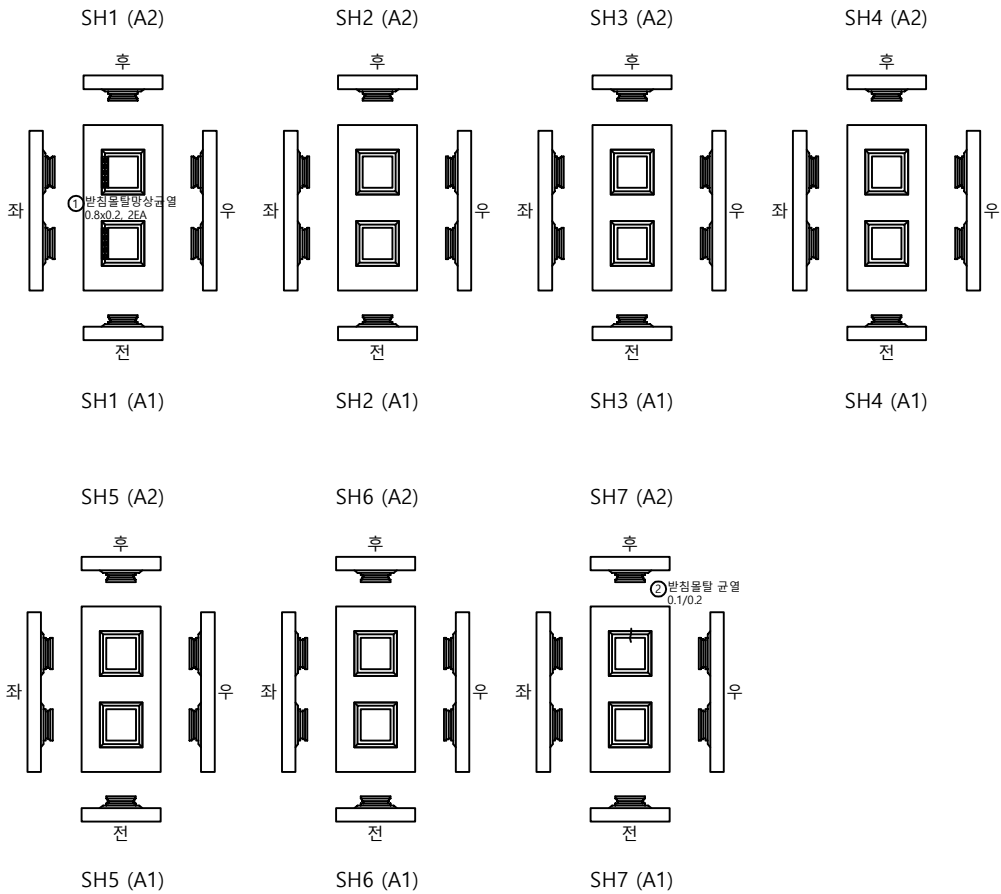
| 번호 | 신/구 | 부재명 | 손 상 현 장 | 손 상 규 모 | | | | | | 비고 |
|---|---|---|---|---|---|---|---|---|---|---|
| 1 | 구 | 교량받침 | 받침물탈 망상균열 | 0.1 | 0.8 | 0.2 | 2 | m | 0.32 | |
| 2 | 구 | 교량받침 | 받침물탈 균열 | 0.1 | 0.2 | | 1 | m | 0.20 | |

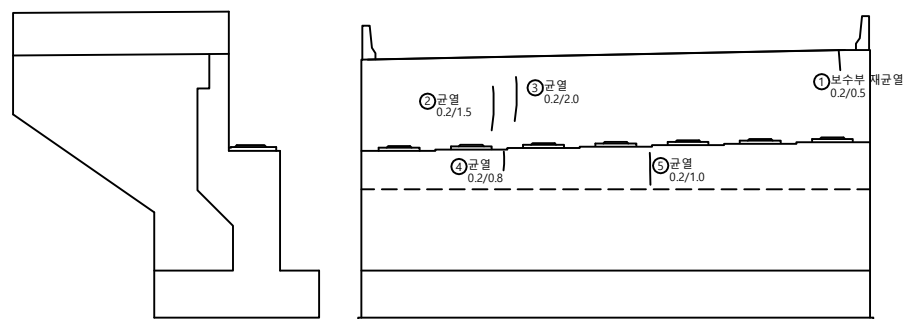
대라교(부산) 교대 A2

| 교대 | | | | | | | | | |
|---|---|---|---|---|---|---|---|---|---|
| 1 | 구 | 교대 | 보수부 재균열 | 0.2 | 0.5 | | 1 | m | 0.50 |
| 2 | 신 | 교대 | 균열 | 0.2 | 1.5 | | 1 | m | 1.50 |
| 3 | 신 | 교대 | 균열 | 0.2 | 2.0 | | 1 | m | 2.00 |
| 4 | 신 | 교대 | 균열 | 0.2 | 0.8 | | 1 | m | 0.80 |
| 5 | 신 | 교대 | 균열 | 0.2 | 1.0 | | 1 | m | 1.00 |
