대라교(부산) 교면포장 S1

| 용역명 | | 2023년 부산울산고속도로 정밀안전점검 및 성능평가용역 | | | |

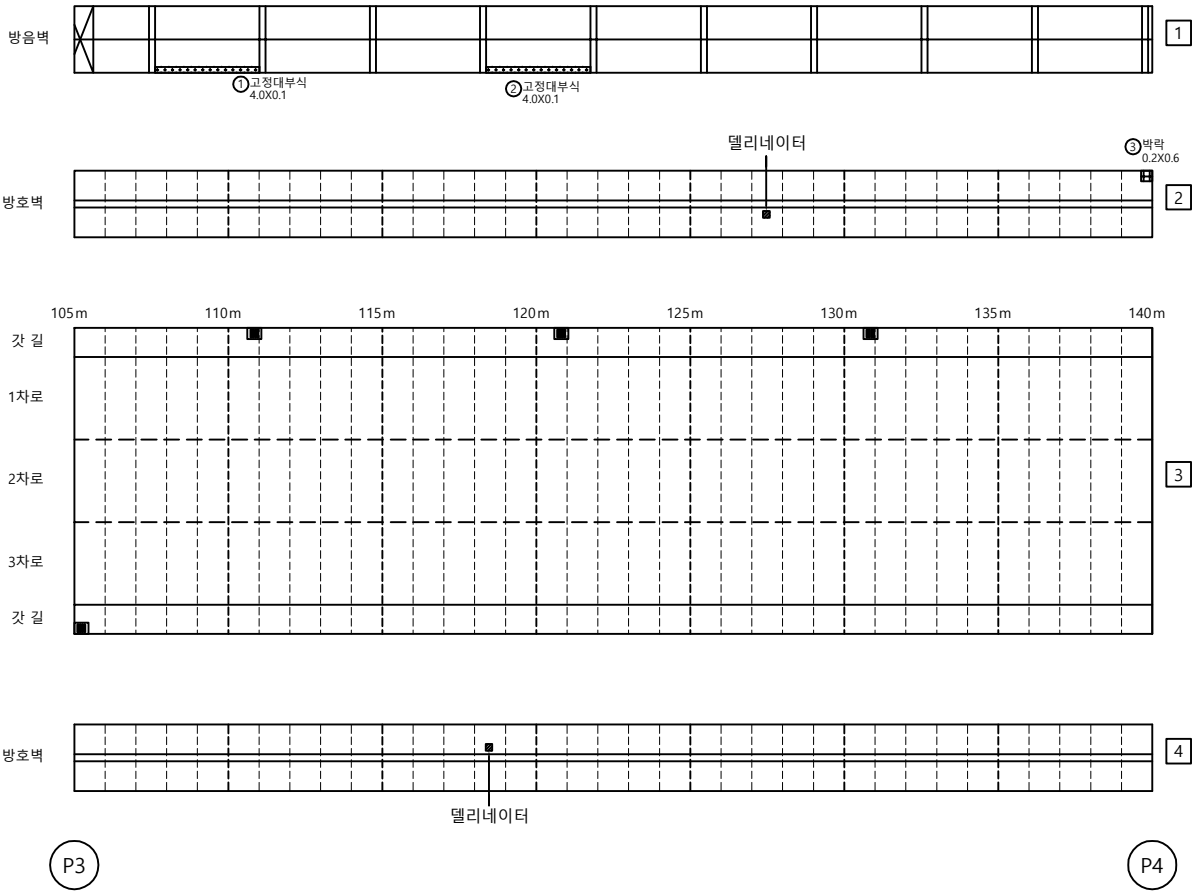
| 번호 | 신/구 | 부재명 | 손 상 현 황 | 손 상 규 모 | | | | | 비고 |
|---|---|---|---|---|---|---|---|---|---|
| 1 | 구 | 방음벽 | 고정대부식 | | 4.0 | 0.1 | 1 | m <sup>2</sup> | 0.40 |
| 2 | 신 | 방음벽 | 고정대부식 | | 4.0 | 0.1 | 1 | m <sup>2</sup> | 0.40 |

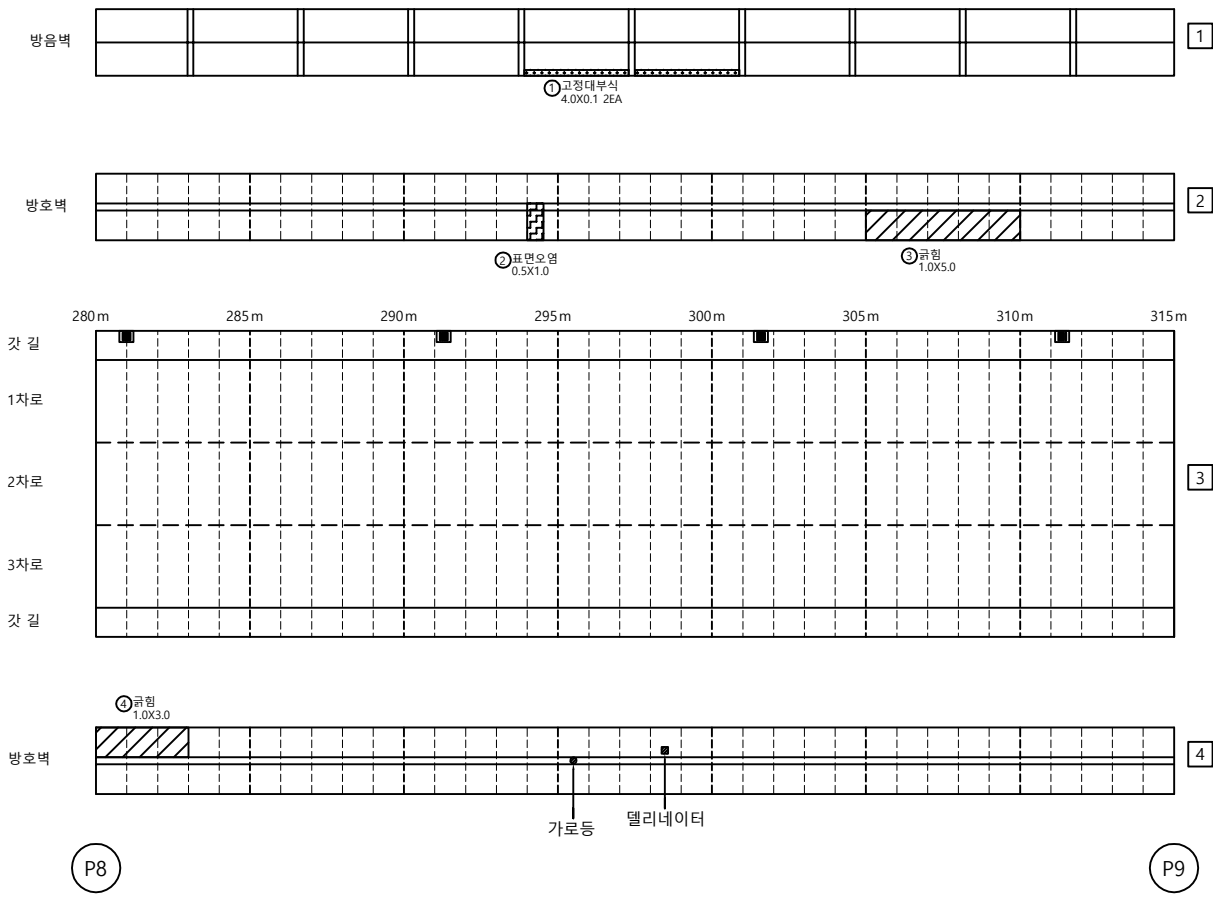
| 교면포장 S9 | | | | | | | | | |
|---|---|---|---|---|---|---|---|---|---|
| 1 | 선 | 방호벽 | 고정대 부식 | | 4.0 | 0.1 | 2 | m <sup>2</sup> | 0.80 |
| 3 | 선 | 방호벽 | 균열 | | 1.0 | 5.0 | 1 | m <sup>2</sup> | 5.00 |
| 4 | 선 | 방호벽 | 균열 | | 1.0 | 3.0 | 1 | m <sup>2</sup> | 3.00 |

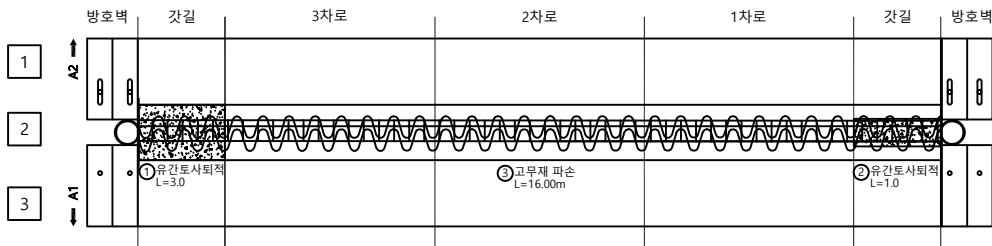
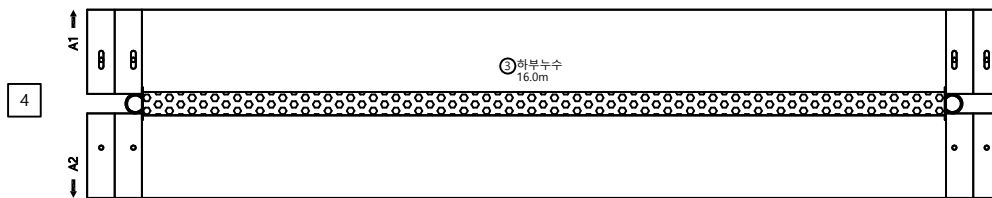
대라교(부산) 신축이음 P2

| 번호 | 신/구 | 부재명 | 손 상 현 황 | 손 상 규 모 | | | | 물량 | 비 고 |
|---|---|---|---|---|---|---|---|---|---|
| 4 | 신 | 신축이음 | 하부누수 | | 16.0 | | 1 m | 16.00 | |

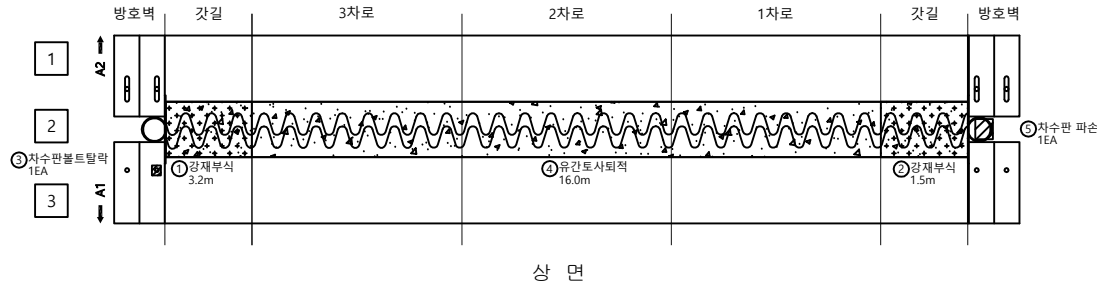
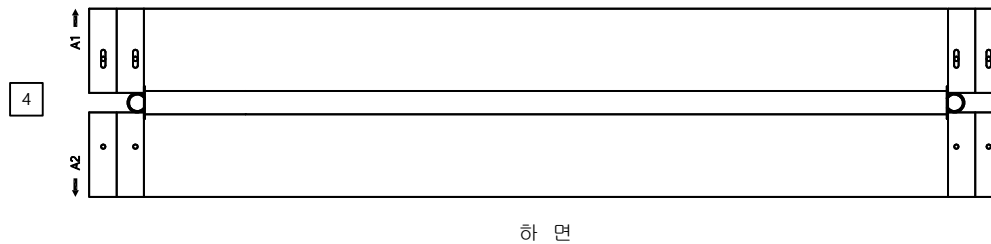
| 번호 | 신/구 | 부재명 | 손상현황 | 손상규모 | | | | 수량 | 비고 |
|---|---|---|---|---|---|---|---|---|---|
| 1 | 구 | 신축이음 | 본체부식 | | 3.2 | | 1 | m | 3.20 |
| 2 | 구 | 신축이음 | 본체부식 | | 1.5 | | 1 | m | 1.50 |

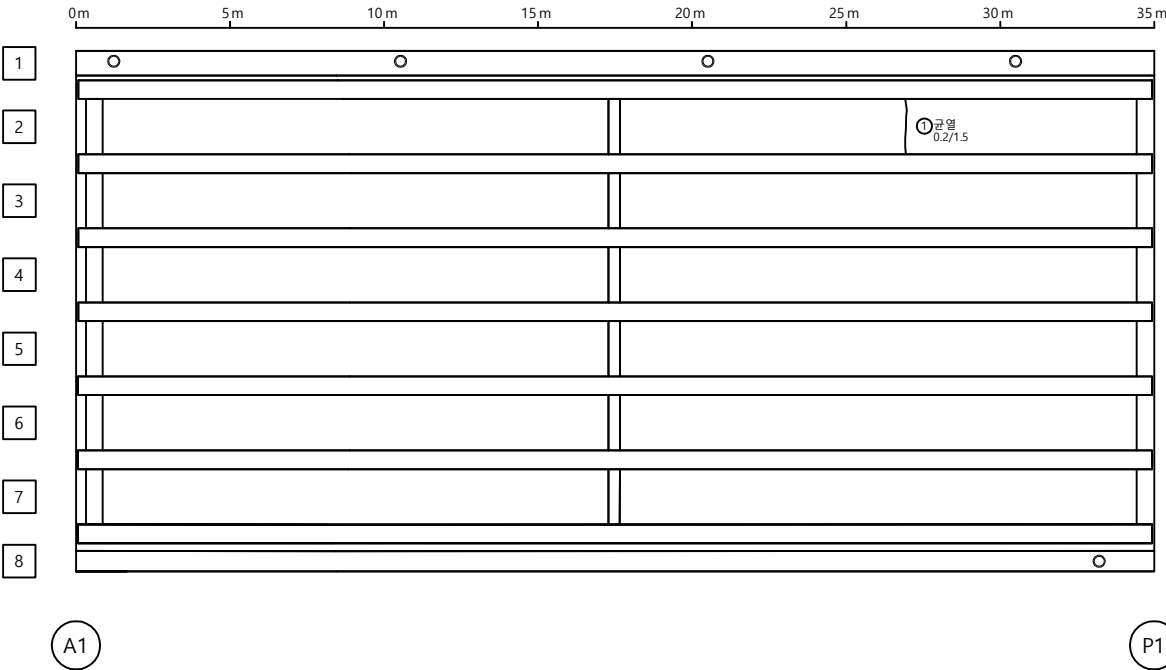
| 번호 | 신/구 | 부재명 | 손상현황 | 손상규모 | | | | | | 비고 |
|---|---|---|---|---|---|---|---|---|---|---|
| 1 | 구 | 배덕판 | 균열 | 0.2 | 1.5 | | 1 | m | 1.50 | |

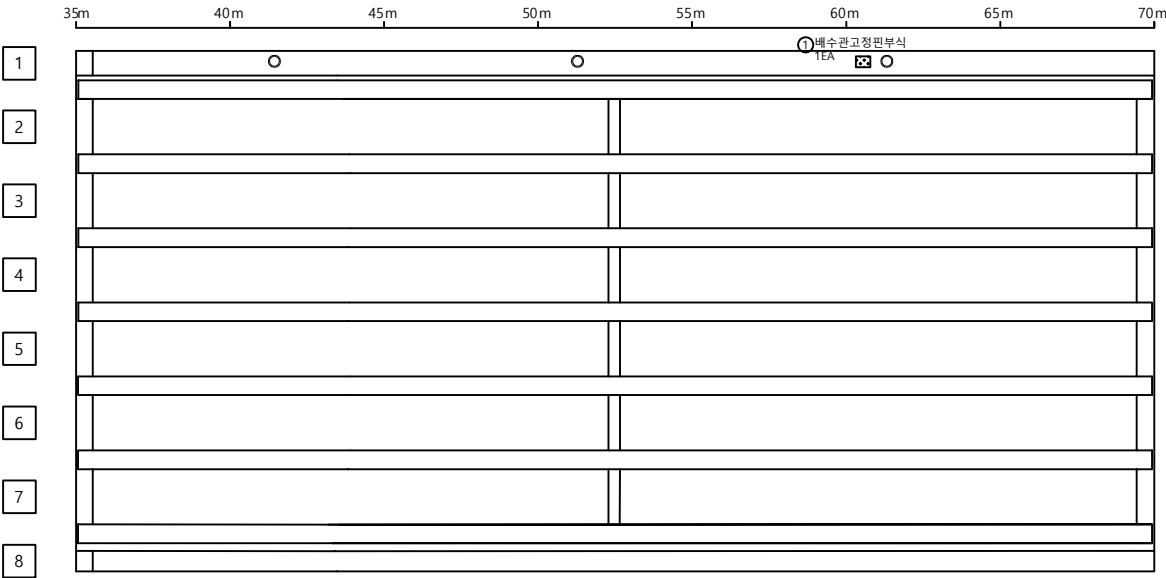
| 번호 | 신/구 | 부재명 | 손상현황 | 손상규모 | | | | | 비고 |
|---|---|---|---|---|---|---|---|---|---|
| 1 | 구 | 배수시설 | 배수관 고정핀 부식 | | | | 1 | EA | 1.00 |

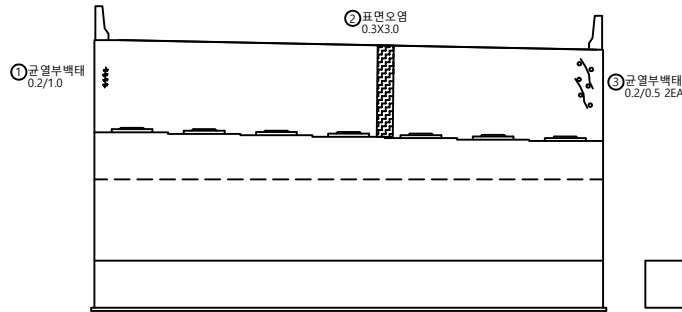
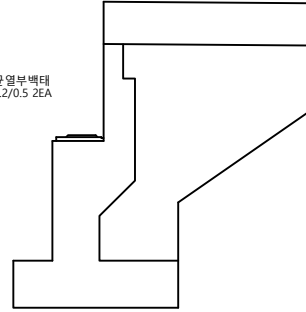
# 대라교(부산) 교대 A1

| 교대<br>A1 | | | | | | | | | |
|---|---|---|---|---|---|---|---|---|---|
| 1 | 구 | 교대 | 균열부백태 | 0.2 | 1.0 | | 1 | m | 1.00 |
| 3 | 선 | 교대 | 균열부백태 | 0.2 | 0.5 | | 2 | m | 1.00 |

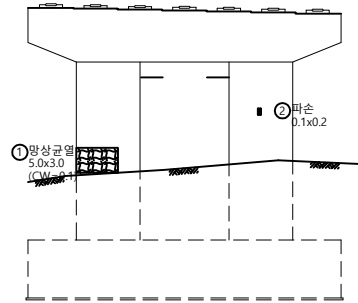
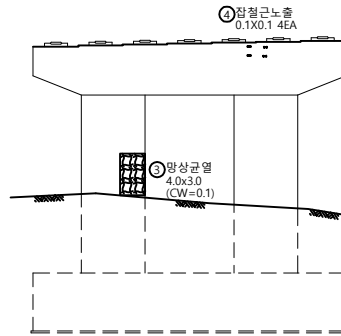
| 교각 | | | | | | | | | | | |
|---|---|---|---|---|---|---|---|---|---|---|--|
| 1 | 구 | 교각 | 명상균열 | 0.1 | 5.0 | 3.0 | 1 | m <sup>2</sup> | 15.00 | | |
| 3 | 구 | 교각 | 명상균열 | 0.1 | 4.0 | 3.0 | 1 | m <sup>2</sup> | 12.00 | | |

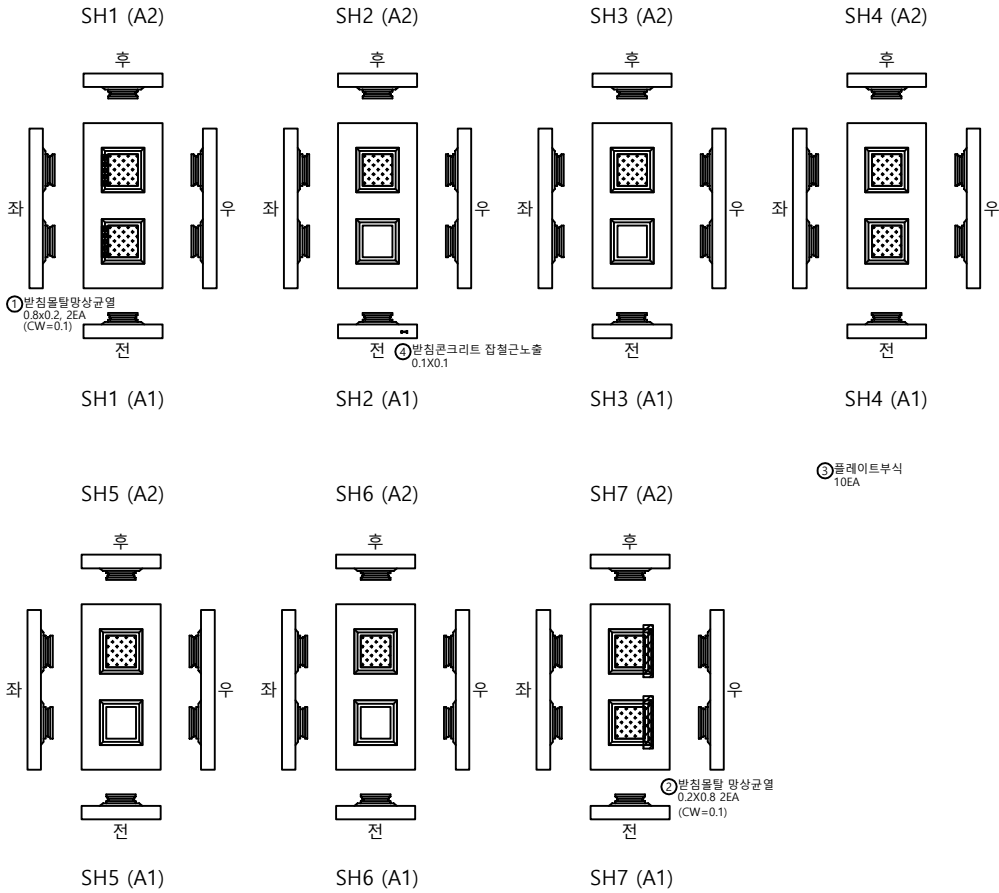
| 번호 | 선/구 | 부재명 | 손 상 현 상 | 손 상 규 모 | | | | | | 비고 |
|---|---|---|---|---|---|---|---|---|---|---|
| 1 | 구 | 교량받침 | 받침물달 망상균열 | 0.1 | 0.8 | 0.2 | 2 | m <sup>2</sup> | 0.32 | |
| 2 | 선 | 교량받침 | 받침물달 망상균열 | 0.1 | 0.8 | 0.2 | 2 | m <sup>2</sup> | 0.32 | |
| 3 | 선 | 교량받침 | 플레이트부식 | | | | 10 | EA | 10.00 | |

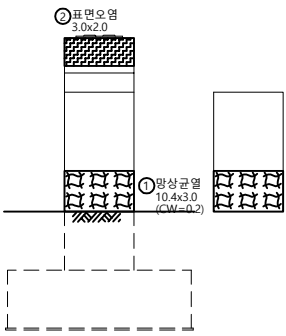
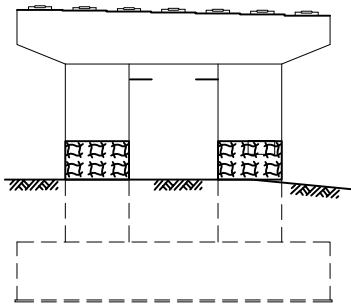
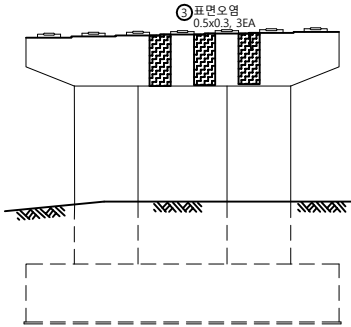
| 번호 | 선/구 | 부재명 | 손 상 현 황 | 손 상 규 모 | | | | | 비고 |
|---|---|---|---|---|---|---|---|---|---|
| 1 | 구 | 교각 | 망상균열 | 0.2 | 10.4 | 3.0 | 1 | m <sup>2</sup> | 31.20 |
| 4 | 구 | 교각 | 망상균열 | 0.2 | 10.4 | 3.0 | 1 | m <sup>2</sup> | 31.20 |

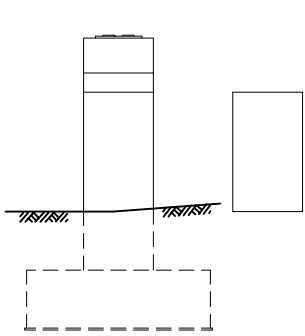
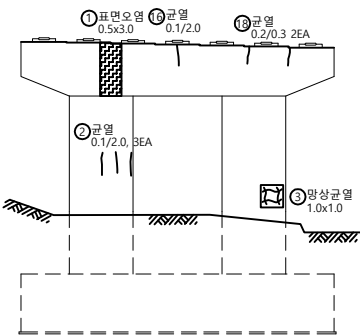
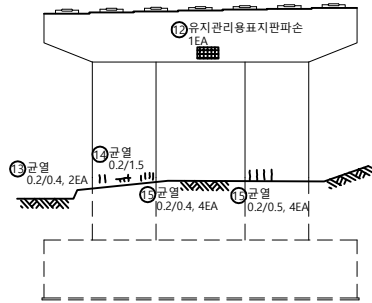
| 번호 | 선/구 | 부재명 | 손 상 현 황 | 손 상 규 모 | | | | | 비고 |
|---|---|---|---|---|---|---|---|---|---|
| 2 | 구 | 교각 | 균열 | 0.1 | 2.0 | | 1 | m | 2.00 |
| 3 | 구 | 교각 | 망상균열 | 0.1 | 1.0 | 1.0 | 1 | m <sup>2</sup> | 1.00 |
| 4 | 구 | 교각 | 균열 | 0.1 | 2.0 | | 2 | m | 4.00 |
| 13 | 구 | 교각 | 균열 | 0.2 | 0.4 | | 2 | m | 0.80 |
| 18 | 신 | 교각 | 균열 | 0.2 | 0.3 | | 2 | m | 0.60 |

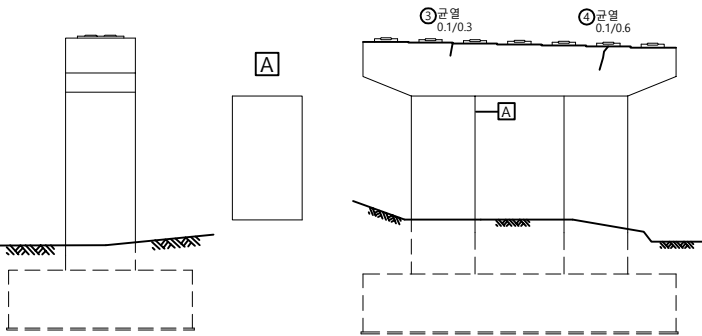
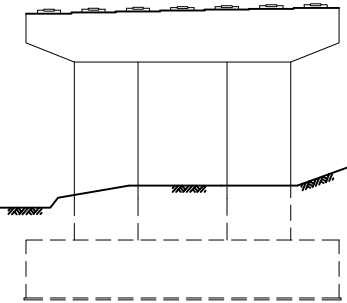
| 번호 | 신/구 | 부재명 | 손상현황 | 손상규모 | | | | | 비고 |
|---|---|---|---|---|---|---|---|---|---|
| 1 | 구 | 교각 | 균열 | 0.2 | 2.5 | | 1 | m | 2.50 |
| 2 | 구 | 교각 | 균열 | 0.1 | 0.8 | | 1 | m | 0.80 |
| 3 | 신 | 교각 | 균열 | 0.1 | 0.3 | | 1 | m | 0.30 |
| 4 | 신 | 교각 | 균열 | 0.1 | 0.6 | | 1 | m | 0.60 |

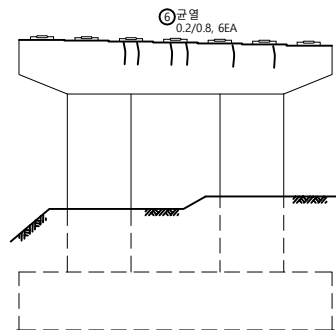
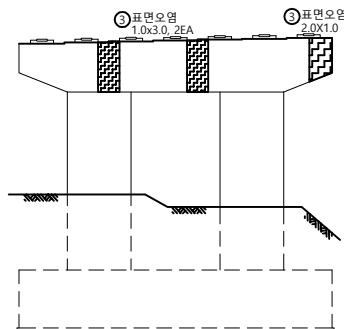
| 교각 | | | | | | | | | | |
|---|---|---|---|---|---|---|---|---|---|---|
| 1 | 선 | 점검시설 | 브라켓 부식 | | | | 1 | EA | 1.00 | |
| 6 | 구 | 교각 | 균열 | 0.2 | 0.8 | | 6 | m | 4.80 | |

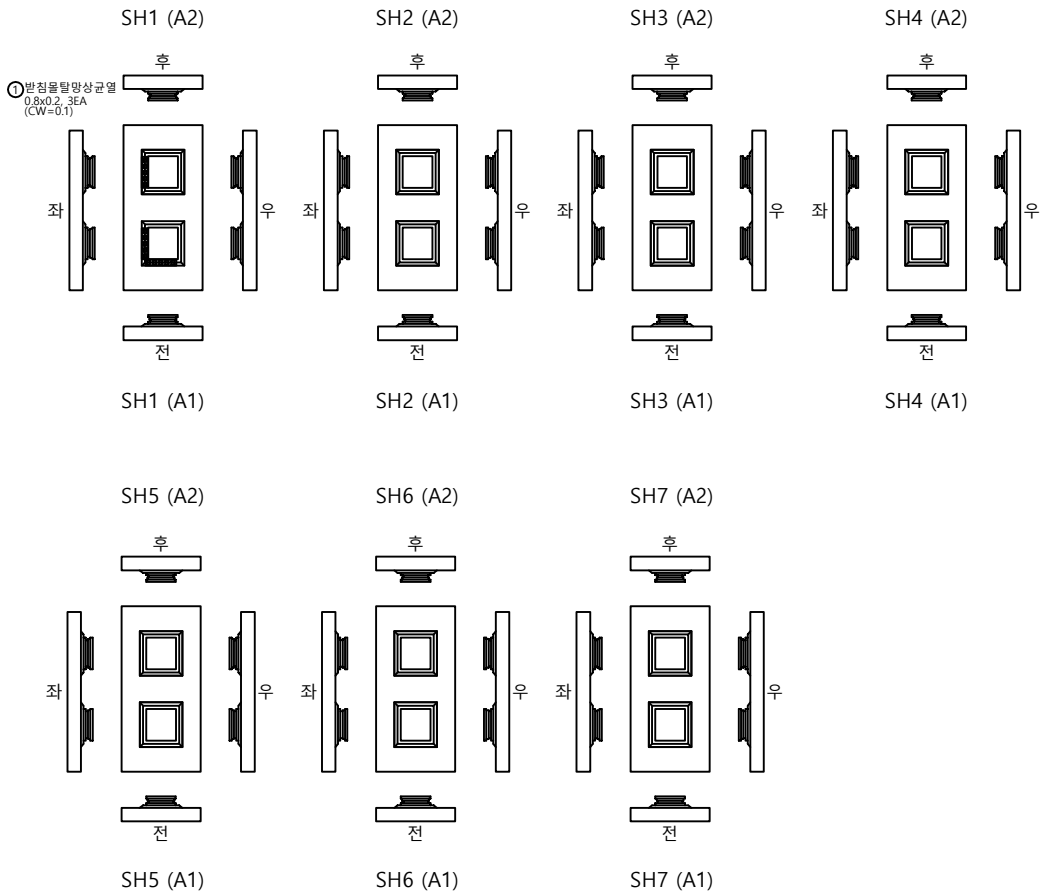
| 변호 | 신/구 | 부재명 | 손 상 현 황 | 손 상 규 모 | | | | | | 비고 |
|---|---|---|---|---|---|---|---|---|---|---|
| 1 | 구 | 교량받침 | 받침물달 망상균열 | 0.1 | 0.2 | 0.8 | 3 | m | 0.48 | |

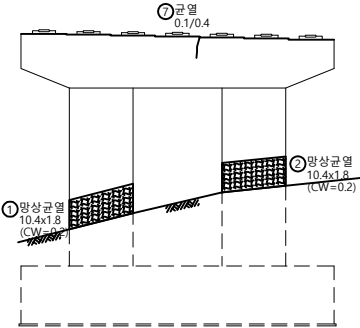
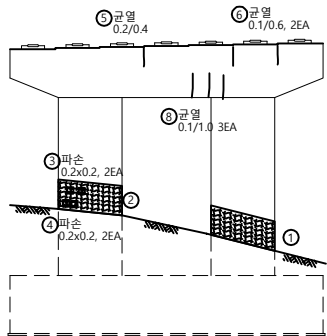
| 교각 | | | | | | | | | | |
|---|---|---|---|---|---|---|---|---|---|---|
| 1 | 구 | 교각 | 명성균열 | 0.2 | 10.4 | 1.8 | 1 | ㎡ | 18.72 | |
| 2 | 구 | 교각 | 명성균열 | 0.2 | 10.4 | 1.8 | 1 | ㎡ | 18.72 | |
| 5 | 구 | 교각 | 균열 | 0.2 | 0.4 | | 1 | m | 0.40 | |
| 8 | 선 | 교각 | 균열 | 0.1 | 1.0 | | 3 | m | 3.00 | |

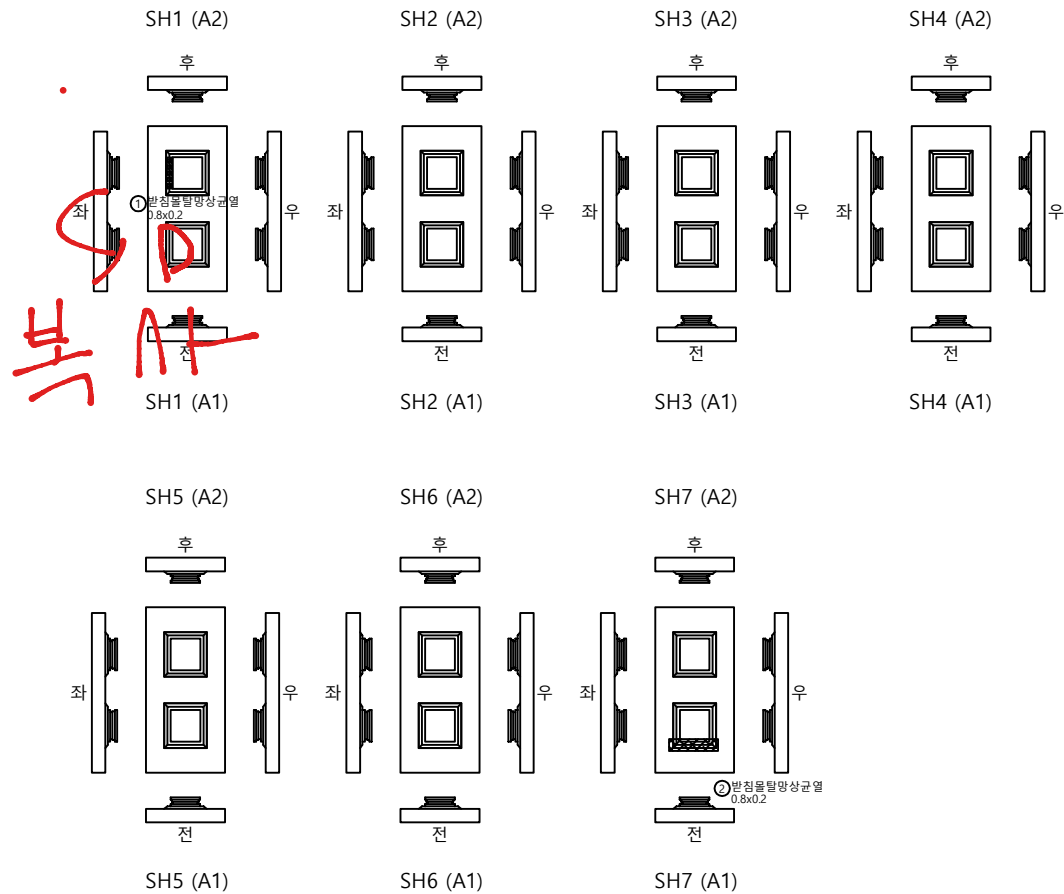
## 대라교(부산) 받침장치 P7

| 번호 | 신/구 | 부재명 | 손 상 현 장 | 손 상 규 모 | | | | | | 비고 |
|---|---|---|---|---|---|---|---|---|---|---|
| 1 | 구 | 교량받침 | 받침온달 망상균열 | 0.1 | 0.8 | 0.2 | 1 | m <sup>2</sup> | 0.16 | |
| 2 | 구 | 교량받침 | 플레이트 부식 | | | | 4 | EA | 4.00 | |

②플레이트부식  
4EA

⑦받침콘크리트 들뜸  
0.1x0.2

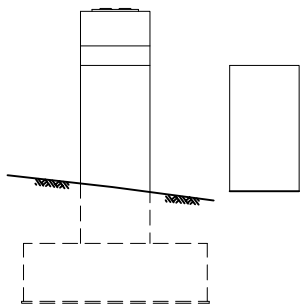
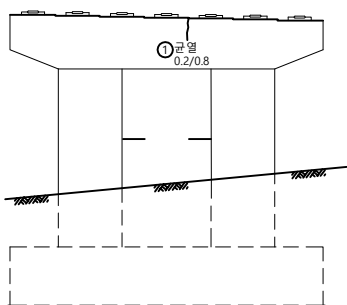
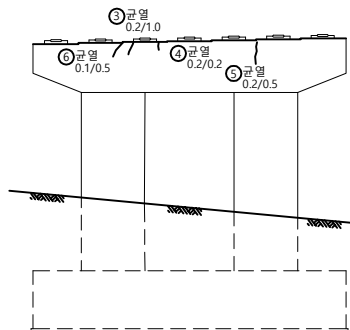
좌 측 면

| 교각 | | | | | | | | | | |
|---|---|---|---|---|---|---|---|---|---|---|
| 1 | 구 | 교각 | 균열 | 0.2 | 0.8 | | 1 | m | 0.80 | |
| 3 | 구 | 교각 | 균열 | 0.2 | 1.0 | | 1 | m | 1.00 | |
| 4 | 구 | 교각 | 균열 | 0.2 | 0.2 | | 1 | m | 0.20 | |
| 5 | 구 | 교각 | 균열 | 0.2 | 0.5 | | 1 | m | 0.50 | |
| 6 | 신 | 교각 | 균열 | 0.1 | 0.5 | | 1 | m | 0.50 | |

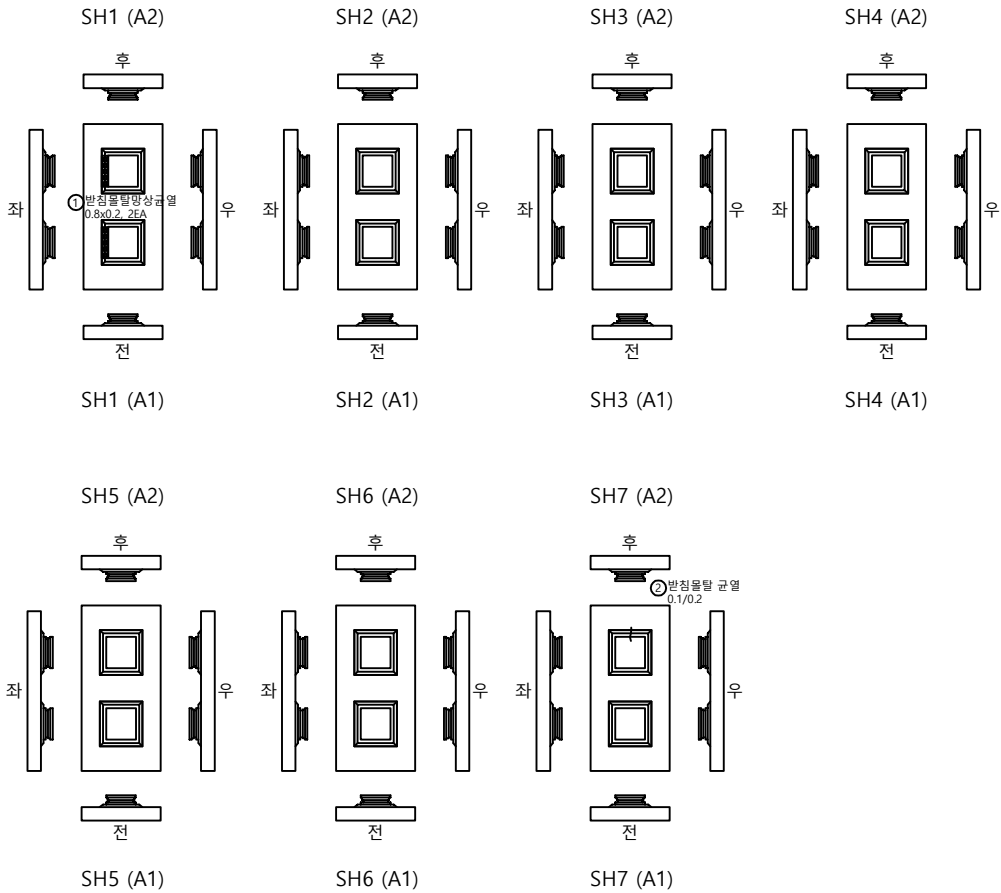
| 번호 | 신/구 | 부재명 | 손 상 현 장 | 손 상 규 모 | | | | | | 비고 |
|---|---|---|---|---|---|---|---|---|---|---|
| 1 | 구 | 교량받침 | 받침물탈 망상균열 | 0.1 | 0.8 | 0.2 | 2 | m | 0.32 | |
| 2 | 구 | 교량받침 | 받침물탈 균열 | 0.1 | 0.2 | | 1 | m | 0.20 | |
