## 대라교(울산) 교면포장 S1

2023년 부산울산고속도로 정밀안전점검 및 성능평가용역

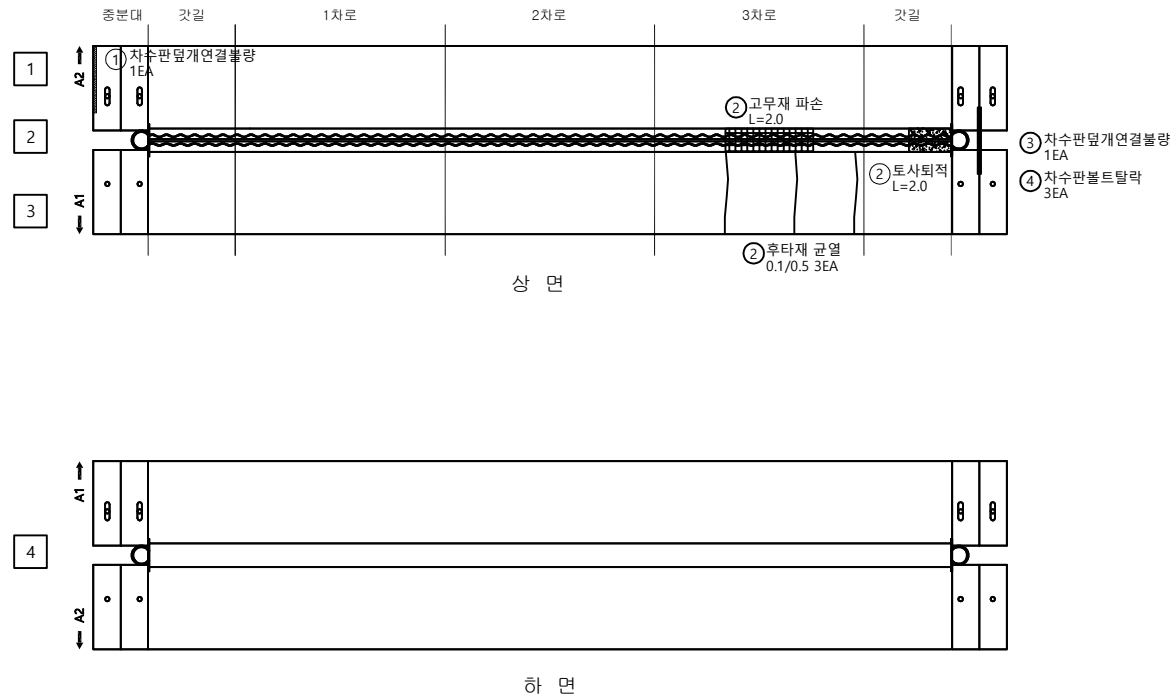
# 대라교(울산) 신축이음 A1

| 신축이음 | | | | | | | | | |
|---|---|---|---|---|---|---|---|---|---|
| 6 | 신 | 신축이음 | 후타재 균열 | 0.1 | 0.5 | | 3 | m | 1.50 |

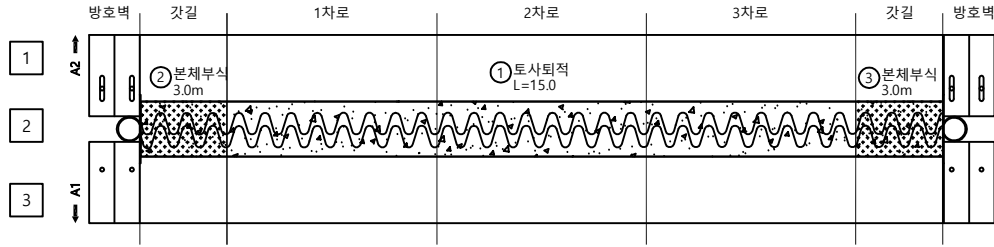
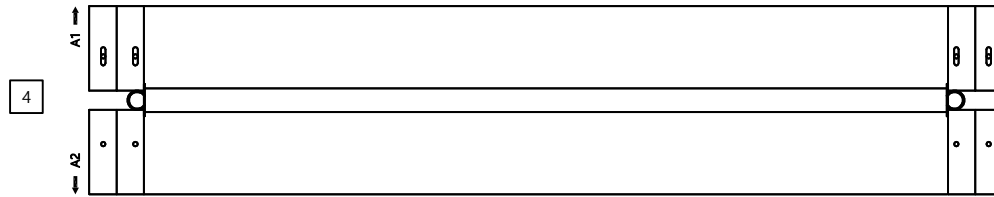
# 대라교(울산) 신축이음 P3

| 번호 | 신/구 | 부재명 | 손 상 현 황 | 손 상 규 모 | | | | | 비고 |
|---|---|---|---|---|---|---|---|---|---|
| 2 | 신 | 신축이음 | 본체부식 | | 3.0 | | 1 | m | 3.00 |
| 3 | 신 | 신축이음 | 본체부식 | | 3.0 | | 1 | m | 3.00 |

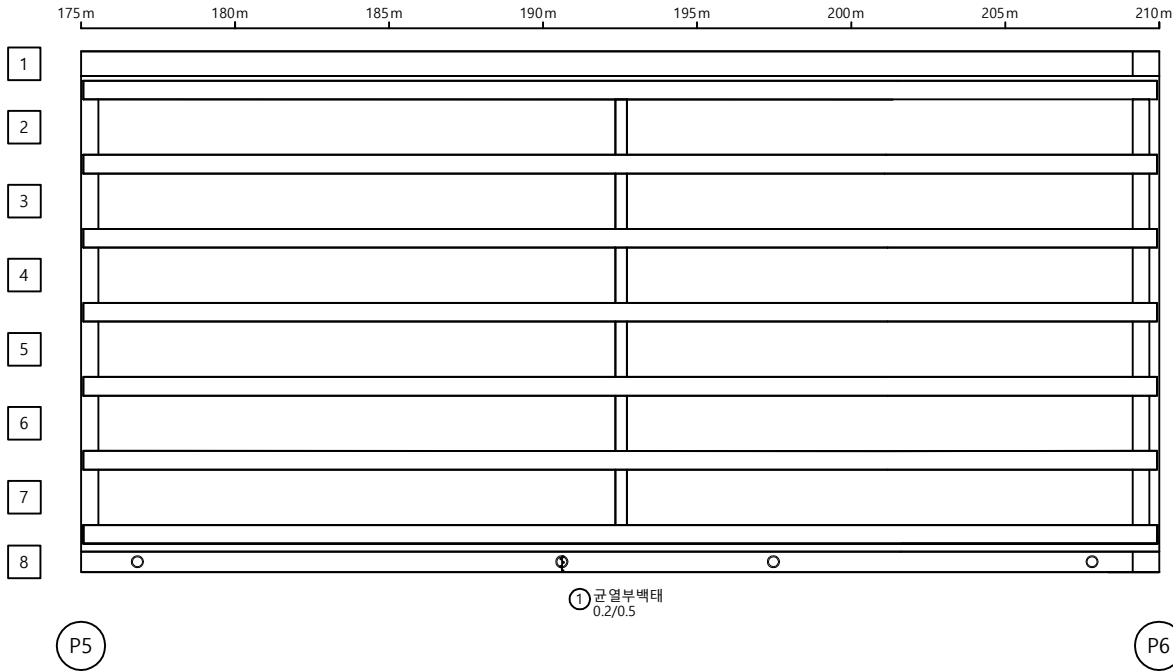
S6

| 번호 | 신/구 | 부재명 | 손상현황 | 손상규모 | | | | | | 비고 |
|---|---|---|---|---|---|---|---|---|---|---|
| 1 | 구 | 바닥판 | 균열부백태 | 0.2 | 0.5 | | 1 | m | 0.50 | |

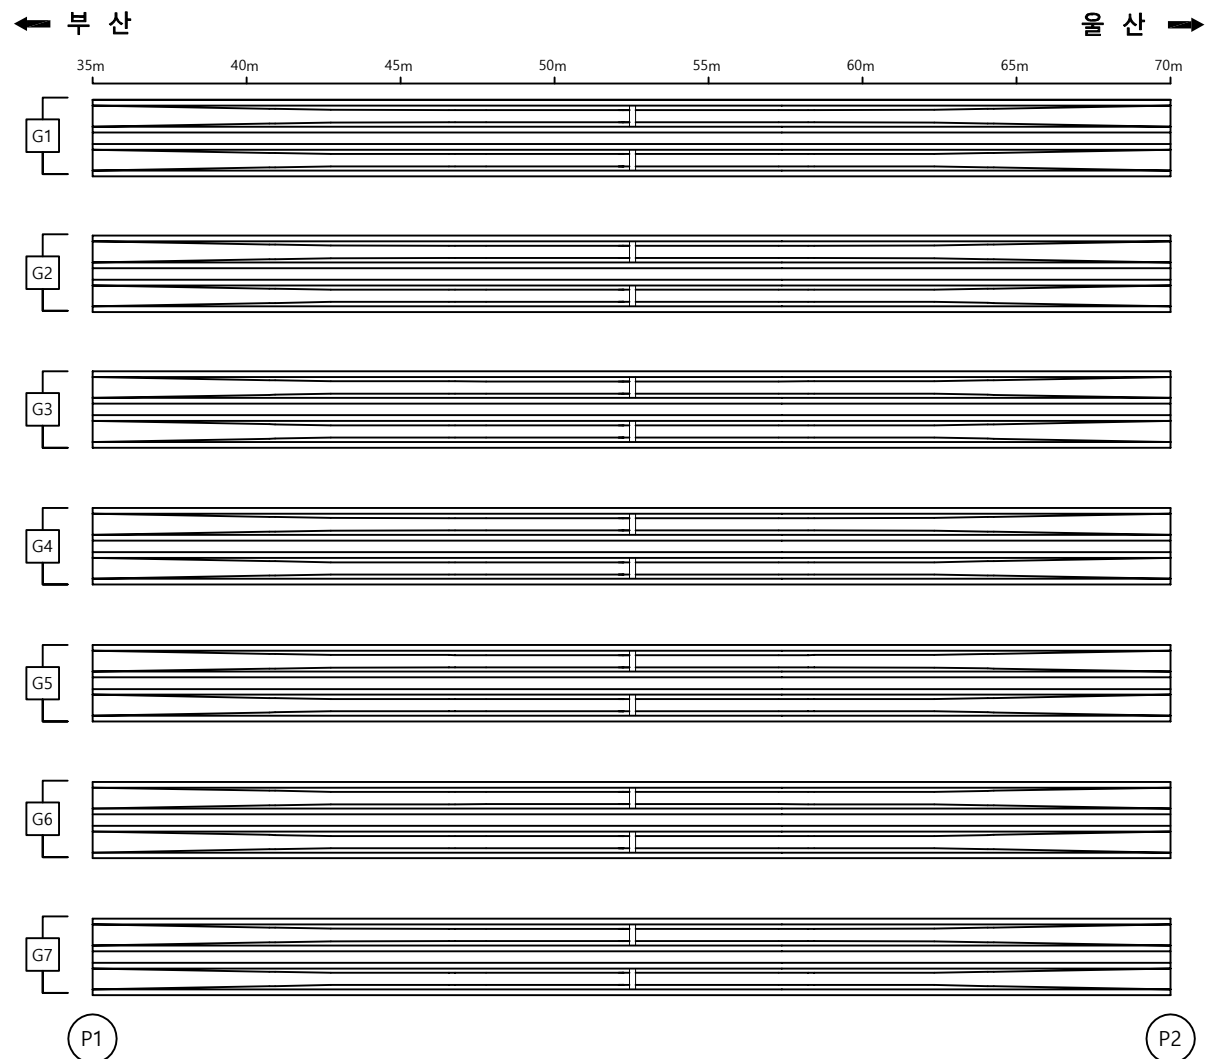
대라교(울산) 거더 S2

| 거더 | | | | | | | | | | |
|---|---|---|---|---|---|---|---|---|---|---|
| 1 | 구 | 거더 | 균열 | 0.1 | 1.8 | | 1 | m | 1.80 | |

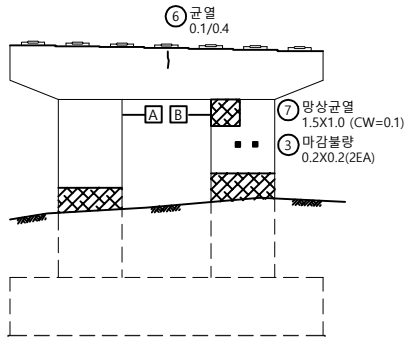
| 변호 | 신/구 | 부재명 | 손상 현상 | 손상 규모 | | | | | 비고 |
|---|---|---|---|---|---|---|---|---|---|
| 1 | 구 | 교각 | 망상균열 | 0.2 | 2.0 | 2.0 | 1 | m <sup>2</sup> | 4.00 |
| 2 | 구 | 교각 | 망상균열 | 0.2 | 10.4 | 3.0 | 2 | m <sup>2</sup> | 62.40 |
| 4 | 구 | 교각 | 균열 | 0.2 | 2.0 | | 4 | m | 8.00 |
| 6 | 구 | 교각 | 균열 | 0.1 | 0.4 | | 1 | m | 0.40 |
| 7 | 구 | 교각 | 망상균열 | 0.1 | 1.0 | 1.5 | 1 | m <sup>2</sup> | 1.50 |
