# 대라교(울산) 교면포장 S1

| 용역명 | | 2023년 부산울산고속도로 정밀안전점검 및 성능평가용역 | | | |

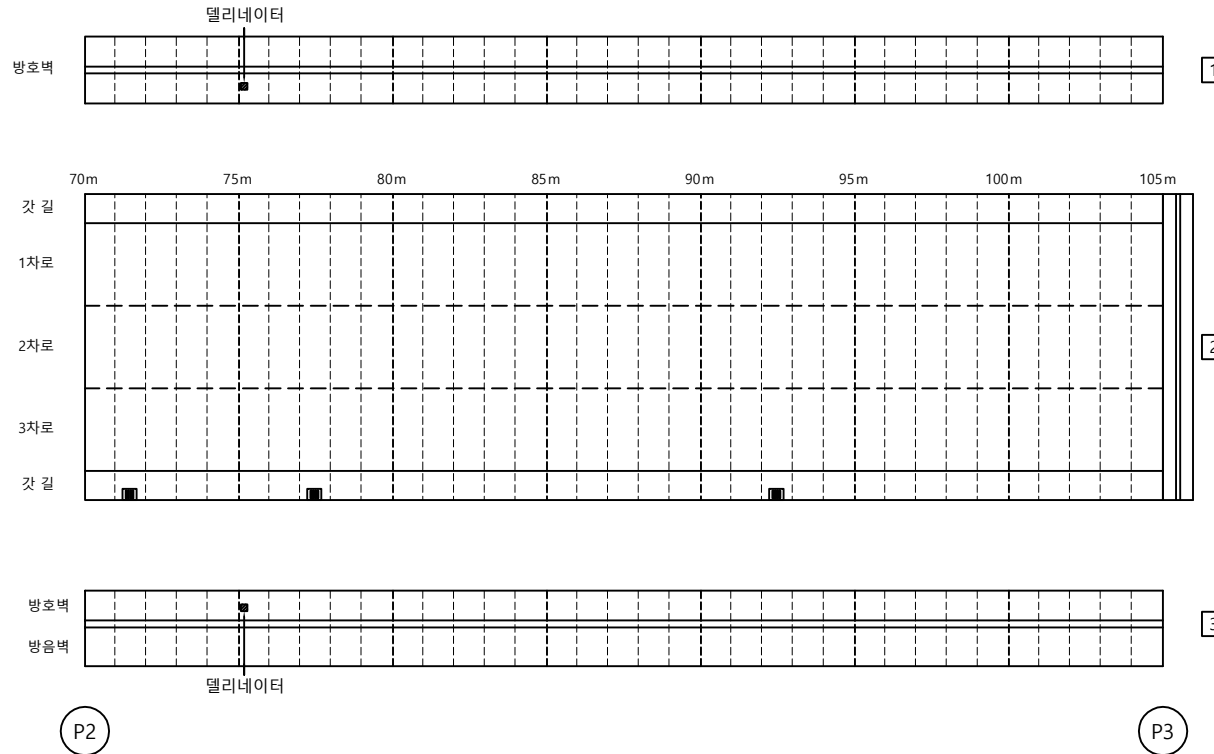
| 번호 | 신/구 | 부재명 | 손상현황 | 손상규모 | | | | | 비고 |
|---|---|---|---|---|---|---|---|---|---|
| 2 | 신 | 방호벽 | 고정대 부식 | | 15.0 | 0.1 | 1 | m | 1.50 |

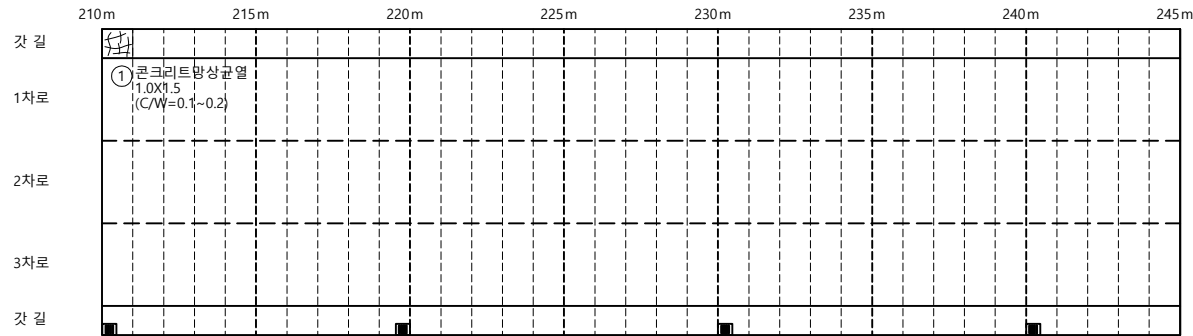
| 교면포장 | | | | | | | | | |
|---|---|---|---|---|---|---|---|---|---|
| 1 | 구 | 교면포장 | 포장 망상균열 | 0.2 | 1.0 | 1.5 | 1 | m | 1.50 |
| 2 | 구 | 방호벽 | 균열 | 0.2 | 1.2 | | 1 | m | 1.20 |
| 3 | 구 | 방호벽 | 균열 | 0.2 | 1.2 | | 2 | m | 2.40 |
| 4 | 신 | 방호벽 | 고정대 부식 | | 2.0 | 0.1 | 1 | m | 0.20 |

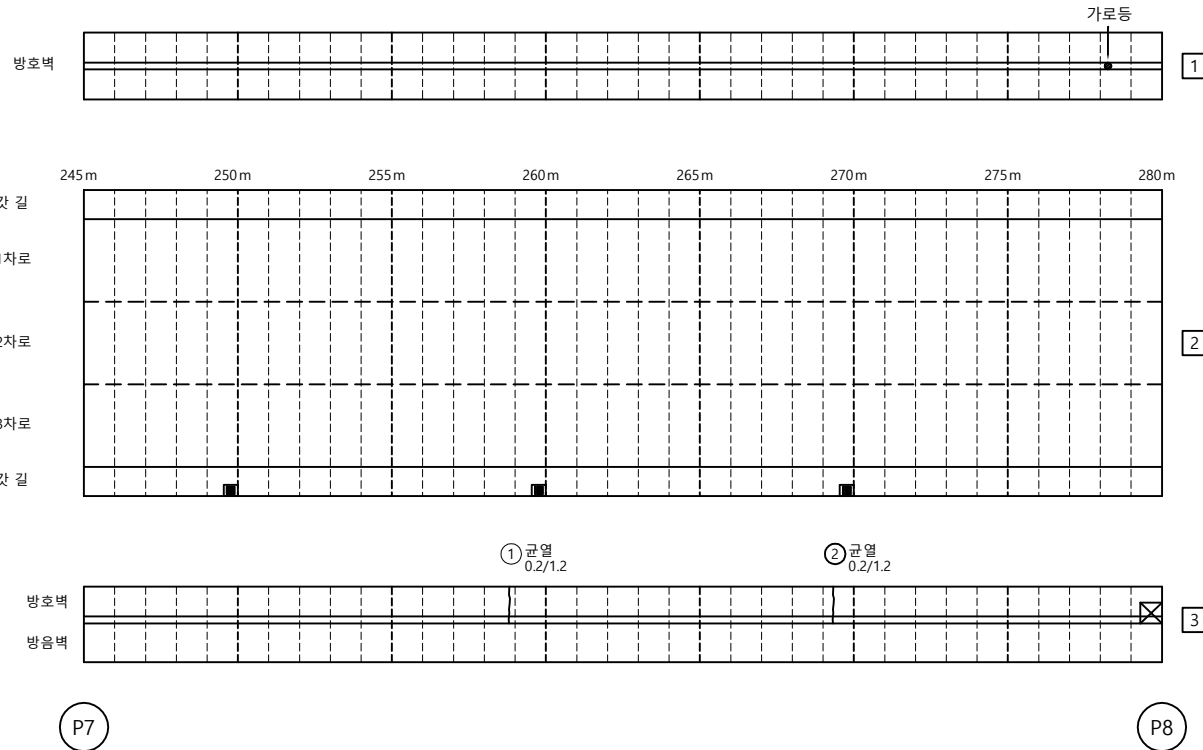
| 교면포장 | | | | | | | | | |
|---|---|---|---|---|---|---|---|---|---|
| 1 | 구 | 방호벽 | 균열 | 0.2 | 1.2 | | 1 | m | 1.20 |
| 2 | 구 | 방호벽 | 균열 | 0.2 | 1.2 | | 1 | m | 1.20 |

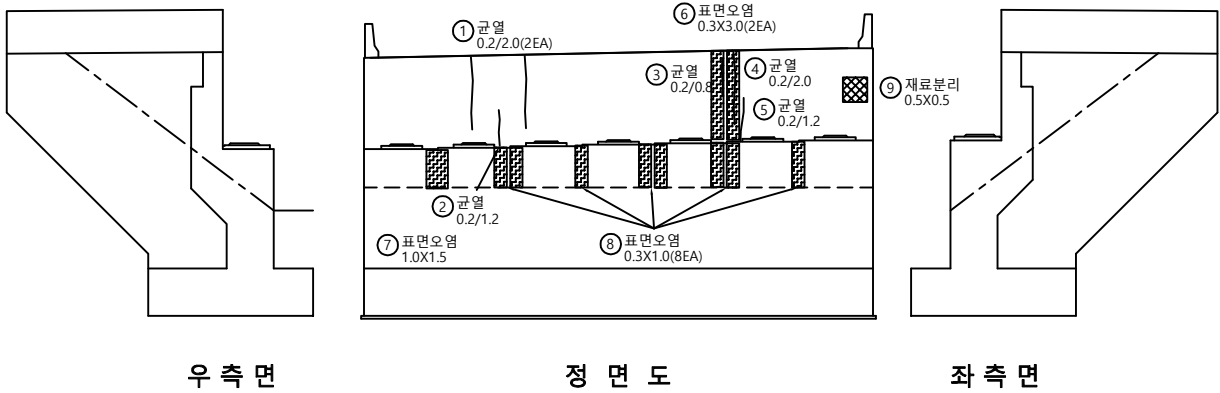
| 교대 | | | | | | | | | | |
|---|---|---|---|---|---|---|---|---|---|---|
| 1 | 구 | 교대 | 균열 | 0.2 | 2.0 | | 2 | m | 4.00 | |
| 2 | 구 | 교대 | 균열 | 0.2 | 1.2 | | 1 | m | 1.20 | |
| 3 | 구 | 교대 | 균열 | 0.2 | 0.8 | | 1 | m | 0.80 | |
| 4 | 구 | 교대 | 균열 | 0.2 | 2.0 | | 1 | m | 2.00 | |
| 5 | 구 | 교대 | 균열 | 0.2 | 1.2 | | 1 | m | 1.20 | |

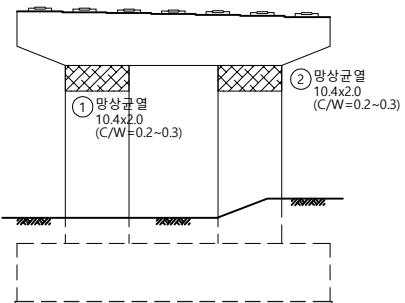
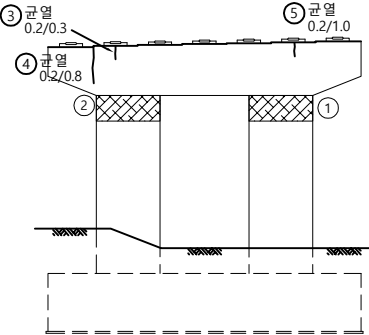
| 교각 | | | | | | | | | |
|---|---|---|---|---|---|---|---|---|---|
| 1 | 구 | 교각 | 망상균열 | 0.2 | 10.4 | 2.0 | 1 | m <sup>2</sup> | 20.80 |
| 2 | 구 | 교각 | 망상균열 | 0.2 | 10.4 | 2.0 | 1 | m <sup>2</sup> | 20.80 |
| 3 | 구 | 교각 | 균열 | 0.2 | 0.3 | | 1 | m | 0.30 |
| 4 | 구 | 교각 | 균열 | 0.2 | 0.8 | | 1 | m | 0.80 |
| 5 | 구 | 교각 | 균열 | 0.2 | 1.0 | | 1 | m | 1.00 |

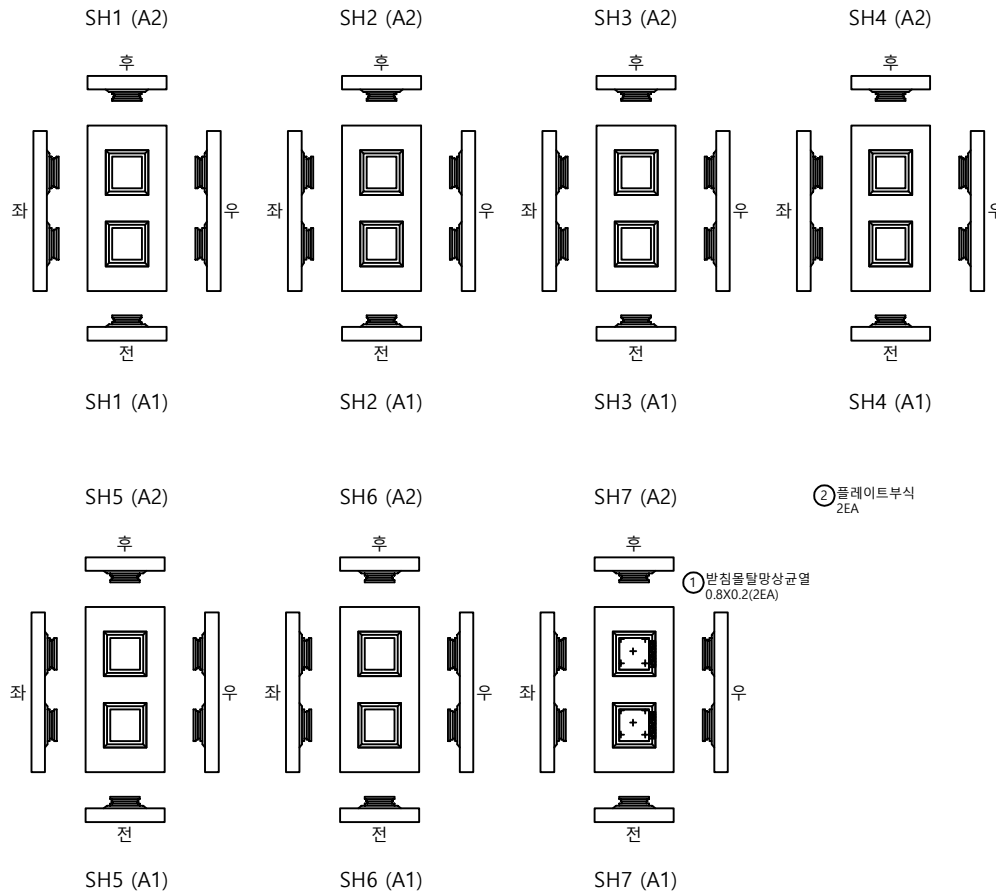
| 번호 | 신/구 | 부재명 | 손 상 현 황 | 손 상 규 모 | | | | | 비고 |
|---|---|---|---|---|---|---|---|---|---|
| 1 | 구 | 교경받침 | 받침중앙 명상균열 | 0.1 | 0.2 | 0.8 | 2 | m | 0.32 |
| 2 | 구 | 교경받침 | 플레이트 부식 | | | | 2 | EA | 2.00 |

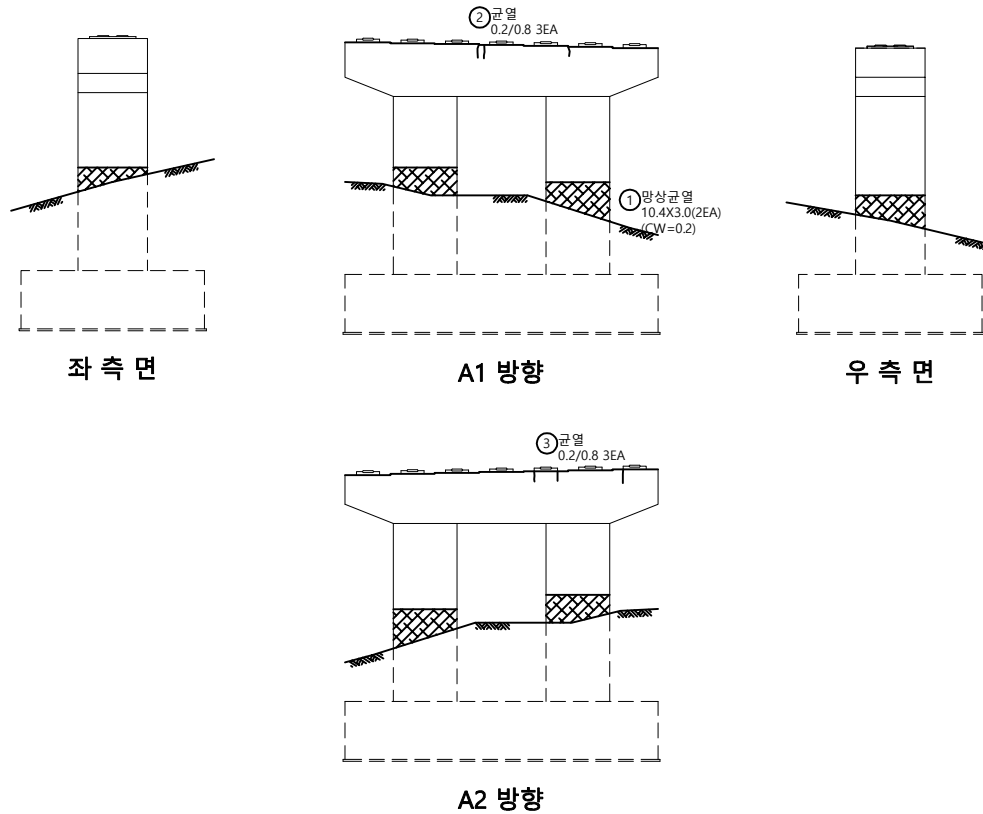
| 교각 | | | | | | | | | |
|---|---|---|---|---|---|---|---|---|---|
| 1 | 구 | 교각 | 방사균열 | 0.2 | 10.4 | 3.0 | 2 | m <sup>2</sup> | 62.40 |
| 2 | 구 | 교각 | 균열 | 0.2 | 0.8 | | 3 | m | 2.40 |
| 3 | 구 | 교각 | 균열 | 0.2 | 0.8 | | 3 | m | 2.40 |

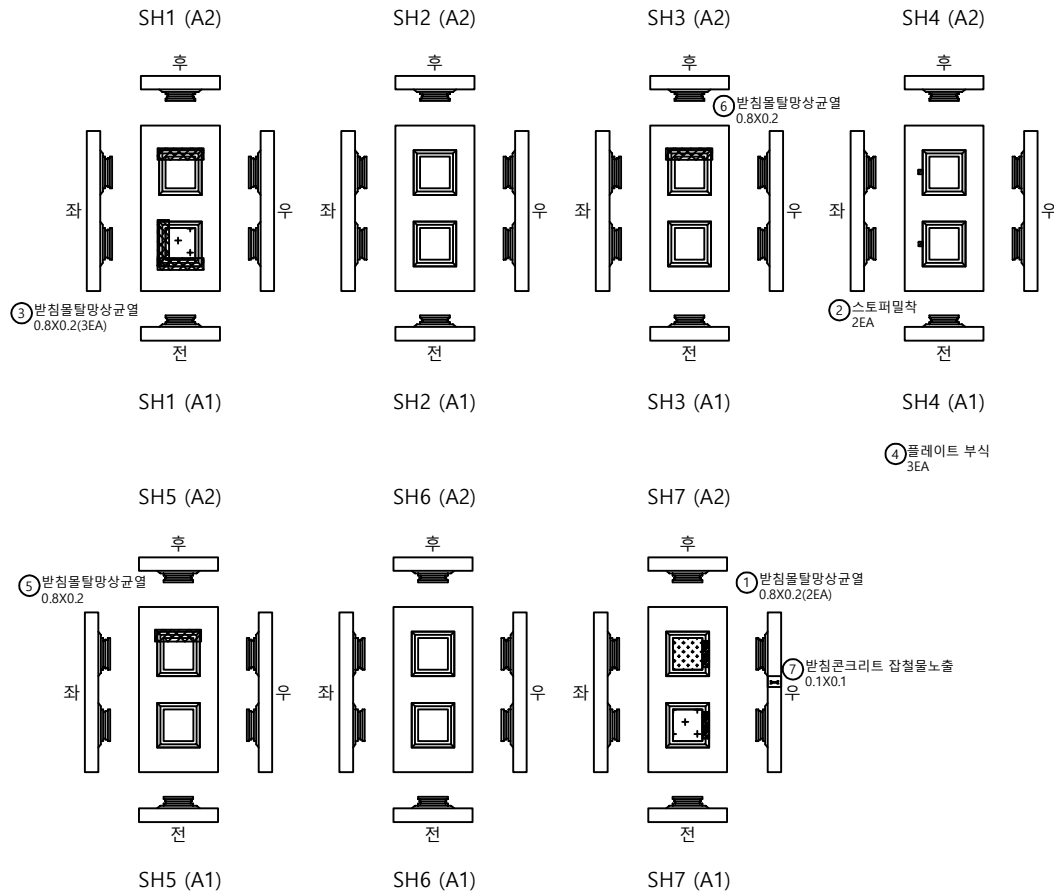
| 번호 | 신/구 | 부재명 | 손 상 현 황 | 손 상 규 모 | | | | | 비고 |
|---|---|---|---|---|---|---|---|---|---|
| 1 | 구 | 교량받침 | 받침옹달 명상균열 | 0.1 | 0.8 | 0.2 | 2 | m | 0.32 |
| 3 | 신 | 교량받침 | 받침옹달 명상균열 | 0.1 | 0.8 | 0.2 | 3 | m | 0.48 |
| 4 | 신 | 교량받침 | 플레이트 부식 | | | | 3 | EA | 3.00 |
| 5 | 신 | 교량받침 | 받침옹달 명상균열 | 0.1 | 0.8 | 0.2 | 1 | m | 0.16 |
| 6 | 신 | 교량받침 | 받침옹달 명상균열 | 0.1 | 0.8 | 0.2 | 1 | m | 0.16 |

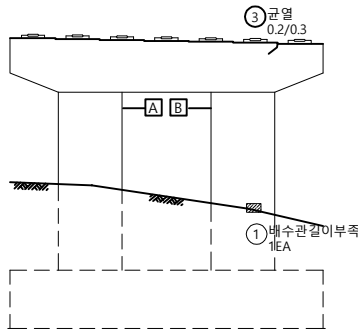
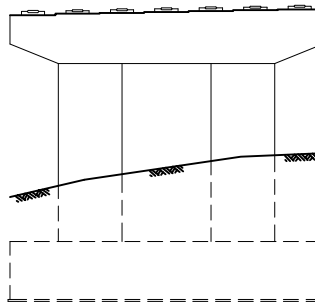
| 번호 | 신/구 | 부재명 | 손상현황 | 손상규모 | | | | | 비고 |
|---|---|---|---|---|---|---|---|---|---|
| 3 | 신 | 교각 | 균열 | | 0.2 | 0.3 | 1 | m <sup>2</sup> | 0.06 |

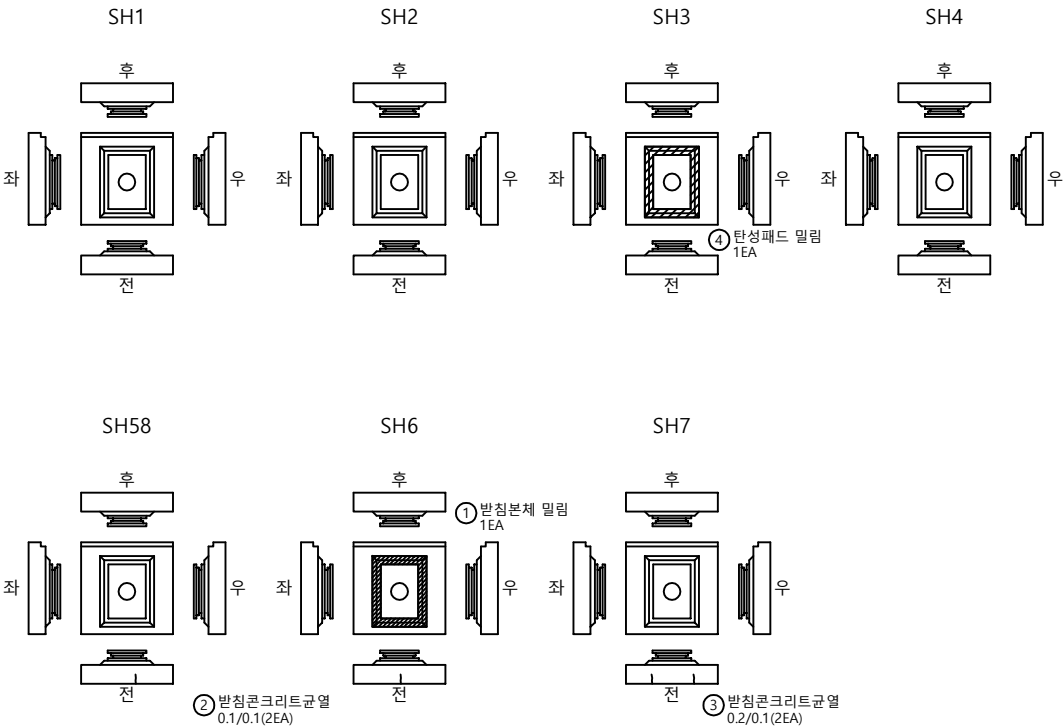
| 번호 | 신/구 | 부재명 | 손 상 현 경 | 손 상 규 모 | | | | | 비고 |
|---|---|---|---|---|---|---|---|---|---|
| 2 | 구 | 교량받침 | 받침콘크리트 균열 | 0.1 | 0.1 | | 2 | m | 0.20 |
| 3 | 구 | 교량받침 | 받침콘크리트 균열 | 0.2 | 0.1 | | 2 | m | 0.20 |
