## 대라교(울산) 교면포장 S1

2023년 부산울산고속도로 정밀안전점검 및 성능평가용역

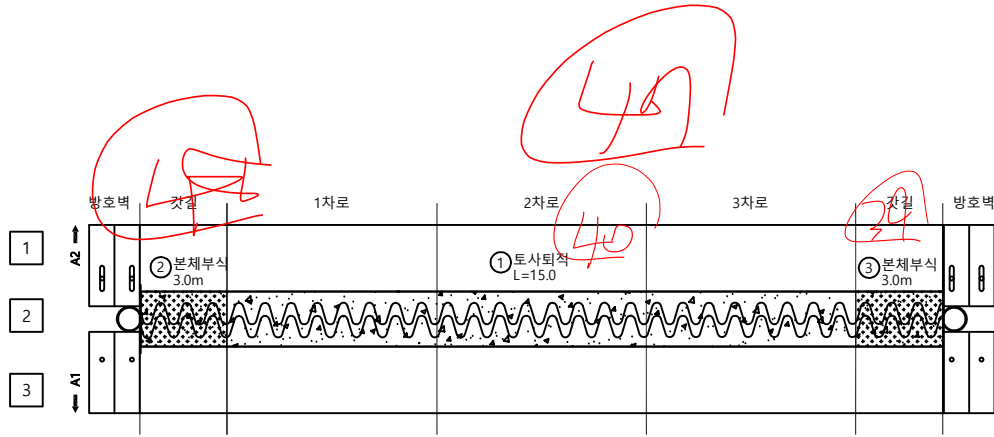
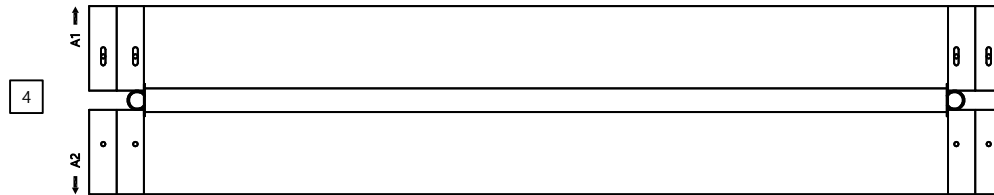
# 대라교(울산) 신축이음 P3

| 번호 | 신/구 | 부재명 | 손 상 현 황 | 손 상 규 모 | | | | | 비고 |
|---|---|---|---|---|---|---|---|---|---|
| 2 | 신 | 신축이음 | 본체부식 | | 3.0 | | 1 | m | 3.00 |
| 3 | 신 | 신축이음 | 본체부식 | | 3.0 | | 1 | m | 3.00 |

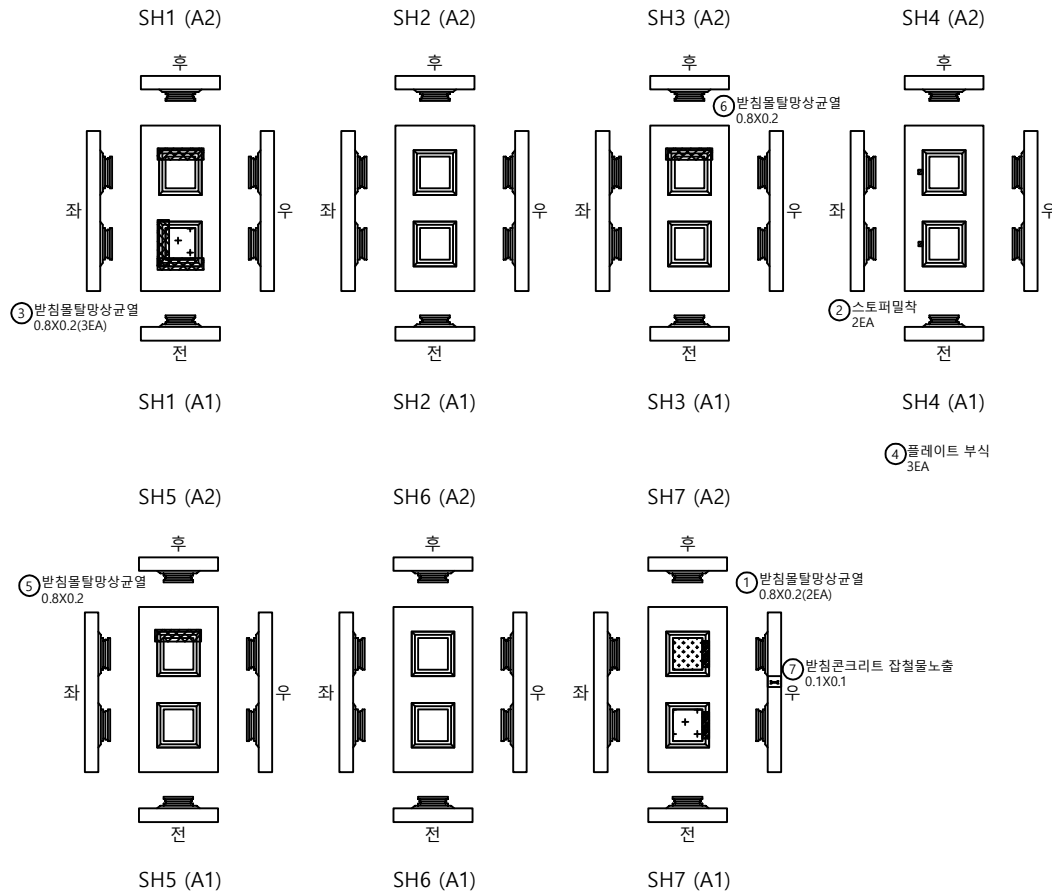
| 번호 | 신/구 | 부재명 | 손 상 현 황 | 손 상 규 모 | | | | | 비고 |
|---|---|---|---|---|---|---|---|---|---|
| 1 | 구 | 교량받침 | 받침옹달 명상균열 | 0.1 | 0.8 | 0.2 | 2 | m | 0.32 |
| 3 | 신 | 교량받침 | 받침옹달 명상균열 | 0.1 | 0.8 | 0.2 | 3 | m | 0.48 |
| 4 | 신 | 교량받침 | 플레이트 부식 | | | | 3 | EA | 3.00 |
| 5 | 신 | 교량받침 | 받침옹달 명상균열 | 0.1 | 0.8 | 0.2 | 1 | m | 0.16 |
| 6 | 신 | 교량받침 | 받침옹달 명상균열 | 0.1 | 0.8 | 0.2 | 1 | m | 0.16 |
