대라교(울산) 교면포장 S1

2023년 부산울산고속도로 정밀안전점검 및 성능평가용역

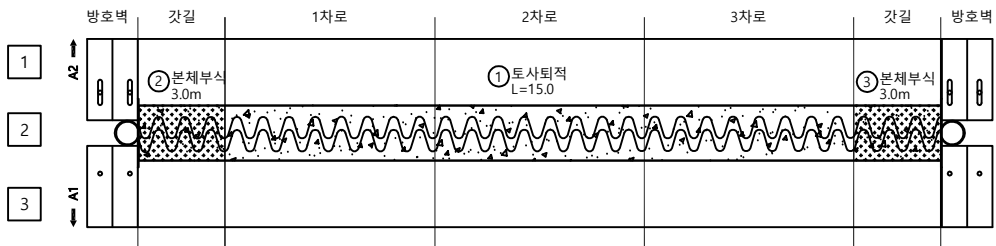
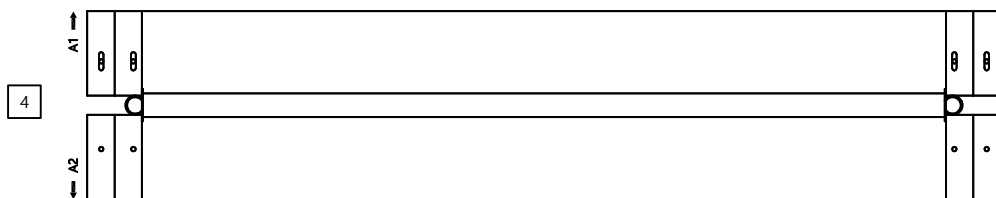
No. 010

| 번호 | 신/구 | 부재명 | 손 상 현 황 | 손 상 규 모 | | | | | 비고 |
|---|---|---|---|---|---|---|---|---|---|
| 2 | 신 | 신축이음 | 본체부식 | | 3.0 | | 1 | m | 3.00 |
| 3 | 신 | 신축이음 | 본체부식 | | 3.0 | | 1 | m | 3.00 |

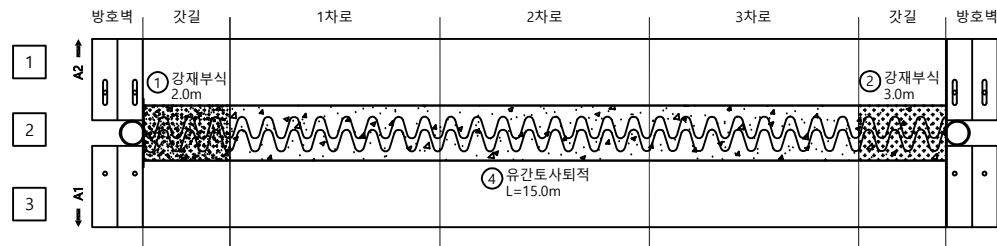
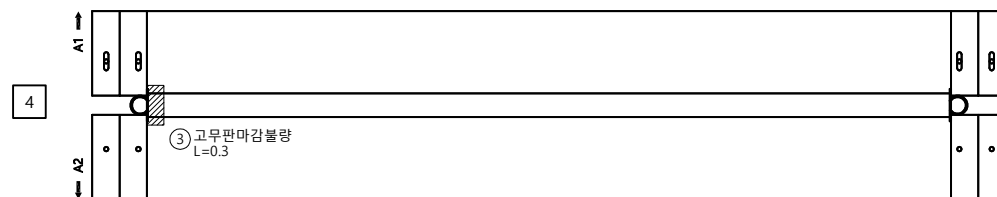
대라교(울산) 신축이음 A2

| 번호 | 신/구 | 부재명 | 손상현황 | 손상규모 | | | | 비고 |
|---|---|---|---|---|---|---|---|---|
| 1 | 신 | 신축이음 | 본체부식 | | 2.0 | | 1 | m 2.00 |
| 2 | 신 | 신축이음 | 본체부식 | | 3.0 | | 1 | m 3.00 |
