대라교(울산) 교면포장 S1

2023년 부산울산고속도로 정밀안전점검 및 성능평가용역

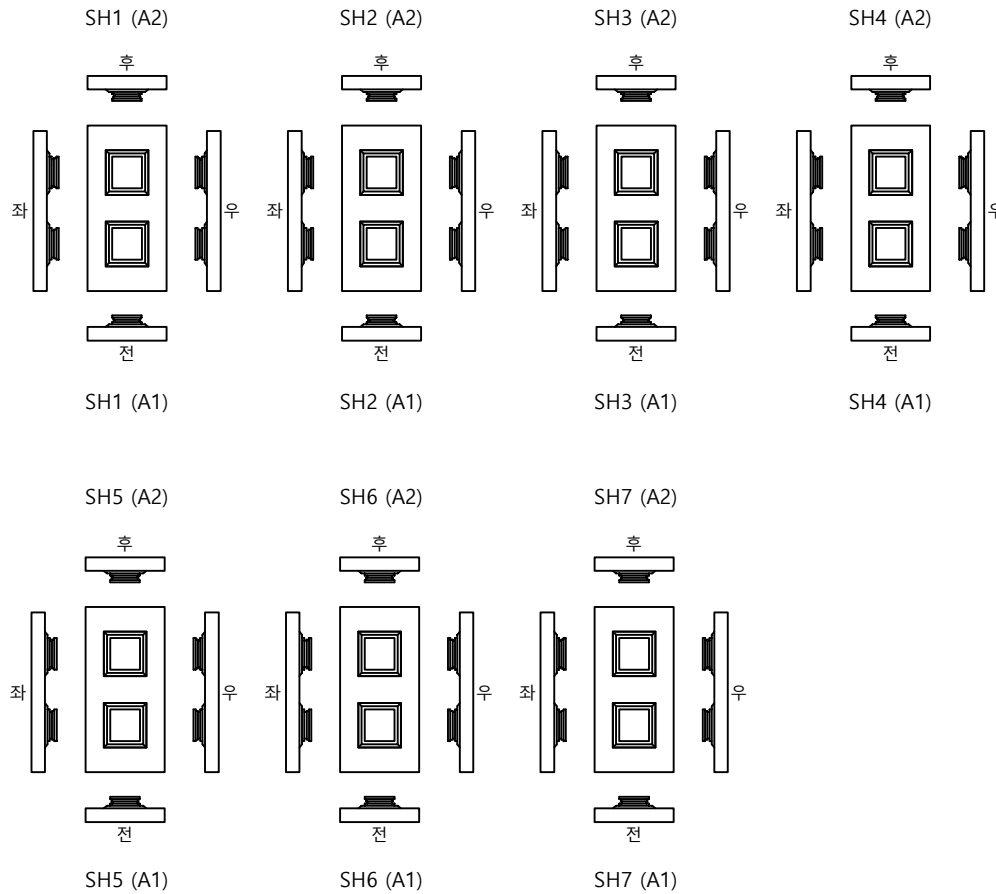
| 교각 | | | | | | | | | | |
|---|---|---|---|---|---|---|---|---|---|---|
| 1 | 구 | 교각 | 망상균열 | 0.2 | 10.4 | 2.0 | 1 | ㎡ | 20.80 | |
| 2 | 구 | 교각 | 망상균열 | 0.2 | 10.4 | 2.0 | 1 | ㎡ | 20.80 | |
| 3 | 구 | 교각 | 균열 | 0.2 | 1.5 | | 1 | m | 1.50 | |
| 4 | 구 | 교각 | 균열 | 0.2 | 1.0 | | 1 | m | 1.00 | |
| 5 | 구 | 교각 | 망상균열 | 0.2 | 3.0 | 2.0 | 1 | ㎡ | 6.00 | |
| 6 | 구 | 교각 | 망상균열 | 0.2 | 3.0 | 4.0 | 1 | ㎡ | 12.00 | |
| 7 | 구 | 교각 | 균열 | 0.2 | 2.0 | | 1 | m | 2.00 | |
| 8 | 구 | 교각 | 균열 | 0.2 | 1.0 | | 1 | m | 1.00 | |
| 9 | 구 | 교각 | 균열 | 0.2 | 2.0 | | 1 | m | 2.00 | |
| 10 | 신 | 교각 | 균열 | 0.1 | 1.0 | | 1 | m | 1.00 | |
| 11 | 신 | 교각 | 균열 | 0.2 | 1.0 | | 1 | m | 1.00 | |

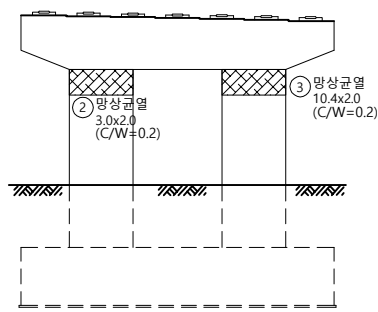
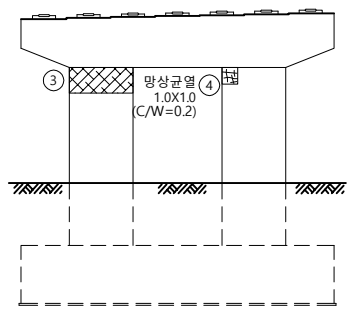
| 교각 | | | | | | | | | | |
|---|---|---|---|---|---|---|---|---|---|---|
| P3 | | | | | | | | | | |

| 교각 | | | | | | | | | | |
|---|---|---|---|---|---|---|---|---|---|---|
| 2 | 구 | 교각 | 망상균열 | 0.2 | 3.0 | 2.0 | 1 | m <sup>2</sup> | 6.00 | |
| 3 | 구 | 교각 | 망상균열 | 0.2 | 10.4 | 2.0 | 1 | m <sup>2</sup> | 20.80 | |
| 4 | 구 | 교각 | 망상균열 | 0.2 | 1.0 | 1.0 | 1 | m <sup>2</sup> | 1.00 | |
