대라교(울산) 교면포장 S1

## 손상물량표

2023년 부산울산고속도로 정밀안전점검 및 성능평가용역

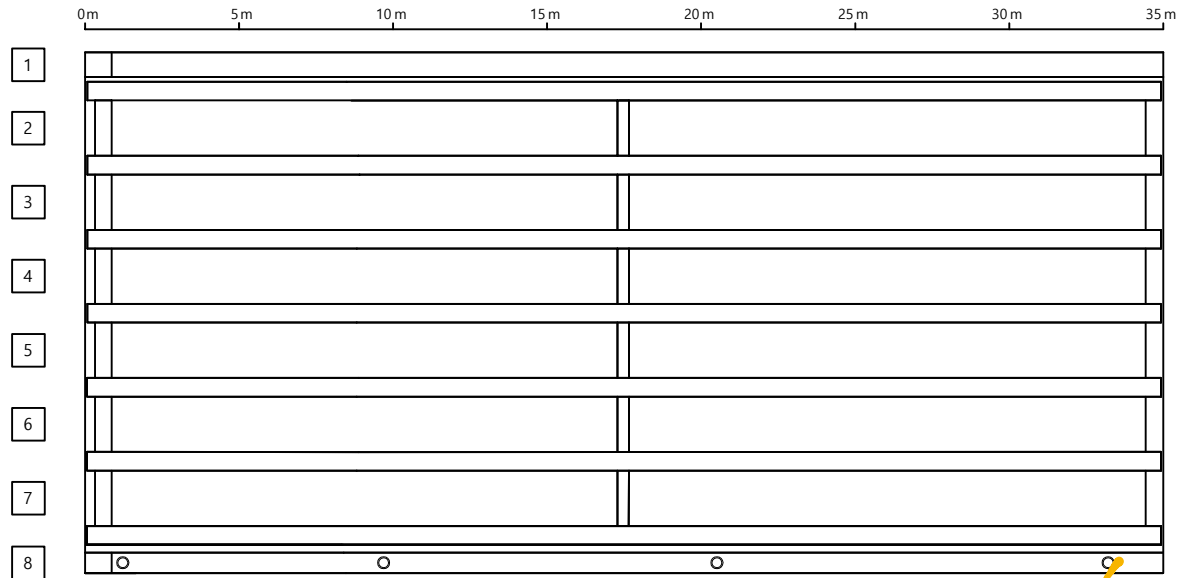
| 번호 | 신/구 | 부재명 | 손상현황 | 손상규모 | | | | | 비고 |
|---|---|---|---|---|---|---|---|---|---|
| 1 | 구 | 바닥판 | 균열 | 0.2 | 2.5 | 1 | m | 2.50 | |
| 2 | 신 | 바닥판 | 균열 | 0.1 | 1.5 | 1 | m | 1.50 | |

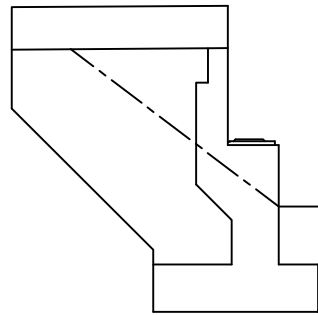
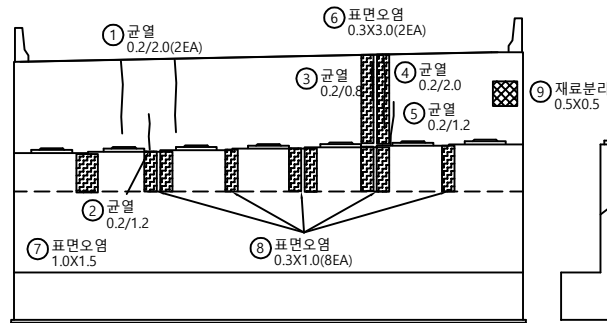
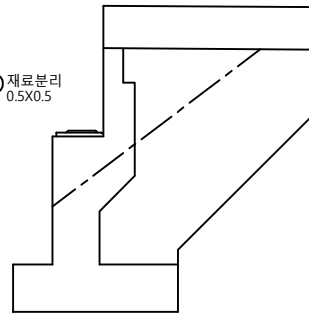
# 대라교(울산) 교대 A1

| 교대 | | | | | | | | | | | |
|---|---|---|---|---|---|---|---|---|---|---|--|
| 1 | 구 | 교대 | 균열 | 0.2 | 2.0 | | 2 | m | 4.00 | | |
| 2 | 구 | 교대 | 균열 | 0.2 | 1.2 | | 1 | m | 1.20 | | |
| 3 | 구 | 교대 | 균열 | 0.2 | 0.8 | | 1 | m | 0.80 | | |
| 4 | 구 | 교대 | 균열 | 0.2 | 2.0 | | 1 | m | 2.00 | | |
| 5 | 구 | 교대 | 균열 | 0.2 | 1.2 | | 1 | m | 1.20 | | |
