## 대라교(울산) 교면포장 S1

2023년 부산울산고속도로 정밀안전점검 및 성능평가용역

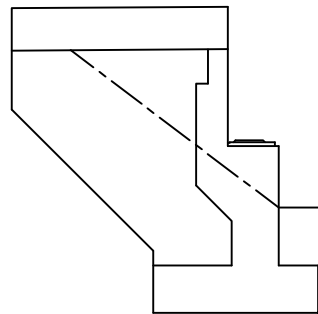
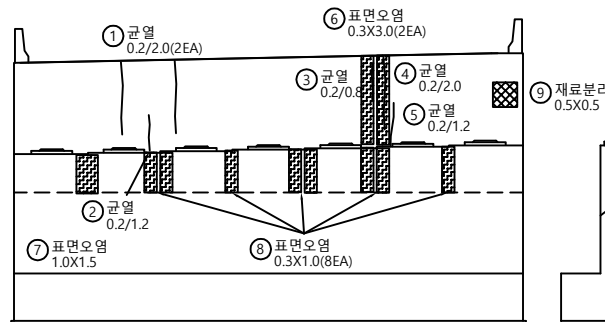
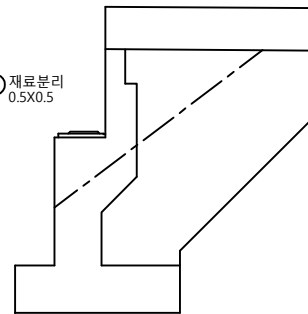
| 변호 | 선/구 | 부재명 | 손상 현 경 | 손상 규모 | | | | | 비고 |
|---|---|---|---|---|---|---|---|---|---|
| 1 | 구 | 교대 | 균열 | 0.2 | 2.0 | | 2 | m | 4.00 |
| 2 | 구 | 교대 | 균열 | 0.2 | 1.2 | | 1 | m | 1.20 |
| 3 | 구 | 교대 | 균열 | 0.2 | 0.8 | | 1 | m | 0.80 |
| 4 | 구 | 교대 | 균열 | 0.2 | 2.0 | | 1 | m | 2.00 |
| 5 | 구 | 교대 | 균열 | 0.2 | 1.2 | | 1 | m | 1.20 |

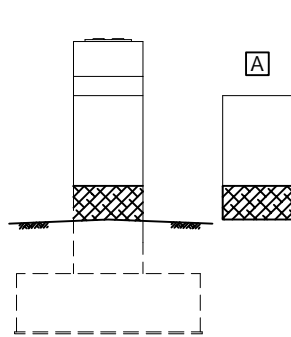
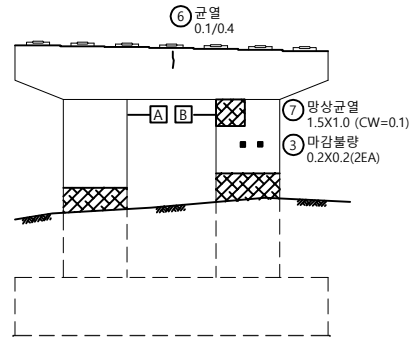
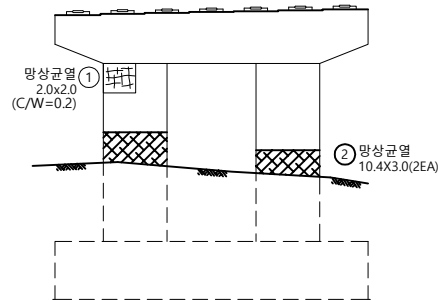
| 변호 | 신/구 | 부재명 | 손 상 현 경 | 손 상 규 모 | | | | | | 비고 |
|---|---|---|---|---|---|---|---|---|---|---|
| 1 | 구 | 교각 | 망상균열 | 0.2 | 2.0 | 2.0 | 1 | m <sup>2</sup> | 4.00 | |
| 2 | 구 | 교각 | 망상균열 | 0.2 | 10.4 | 3.0 | 2 | m <sup>2</sup> | 62.40 | |
| 4 | 구 | 교각 | 균열 | 0.2 | 2.0 | | 4 | m | 8.00 | |
| 6 | 구 | 교각 | 균열 | 0.1 | 0.4 | | 1 | m | 0.40 | |
| 7 | 구 | 교각 | 망상균열 | 0.1 | 1.0 | 1.5 | 1 | m <sup>2</sup> | 1.50 | |

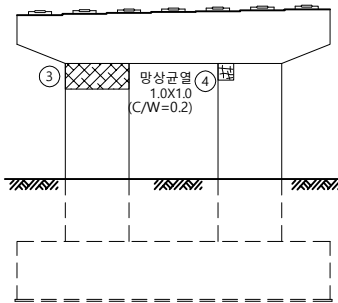
우 측 면

| 교각 | | | | | | | | | | |
|---|---|---|---|---|---|---|---|---|---|---|
| 2 | 구 | 교각 | 망상균열 | 0.2 | 3.0 | 2.0 | 1 | m <sup>2</sup> | 6.00 | |
| 3 | 구 | 교각 | 망상균열 | 0.2 | 10.4 | 2.0 | 1 | m <sup>2</sup> | 20.80 | |
| 4 | 구 | 교각 | 망상균열 | 0.2 | 1.0 | 1.0 | 1 | m <sup>2</sup> | 1.00 | |

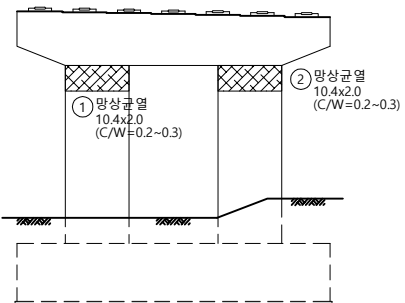
좌 측 면

| 교각<br>P4 | | | | | | | | | |
|---|---|---|---|---|---|---|---|---|---|
| 1 | 구 | 교각 | 망상균열 | 0.2 | 10.4 | 2.0 | 1 | m <sup>2</sup> | 20.80 |
| 2 | 구 | 교각 | 망상균열 | 0.2 | 10.4 | 2.0 | 1 | m <sup>2</sup> | 20.80 |
| 3 | 구 | 교각 | 균열 | 0.2 | 0.3 | | 1 | m | 0.30 |
| 4 | 구 | 교각 | 균열 | 0.2 | 0.8 | | 1 | m | 0.80 |
| 5 | 구 | 교각 | 균열 | 0.2 | 1.0 | | 1 | m | 1.00 |

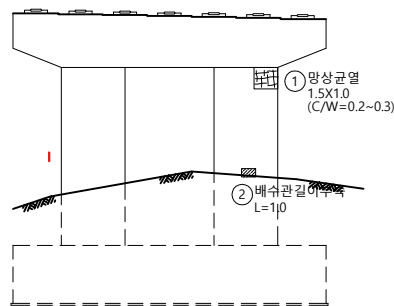
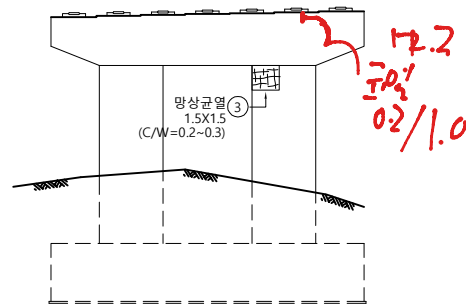
| 교각 | | | | | | | | | | | | | |
|---|---|---|---|---|---|---|---|---|---|--|---|--|--|
| 1 | 구 | 교각 | 망상균열 | 0.2 | 1.5 | 1.0 | 1 | m <sup>2</sup> | 1.50 | | | | |
| 3 | 구 | 교각 | 망상균열 | 0.2 | 1.5 | 1.5 | 1 | m <sup>2</sup> | 2.25 | | | | |

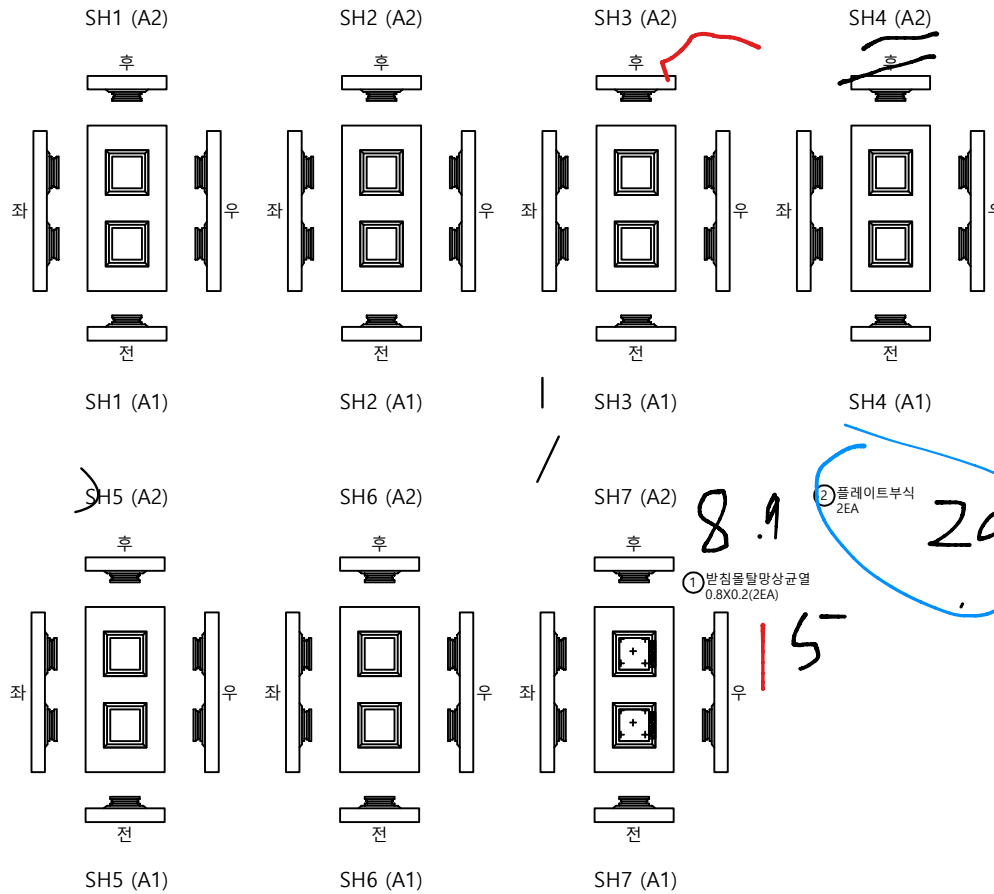
| 번호 | 신/구 | 부재명 | 손상현황 | 손상규모 | | | | | 비고 |
|---|---|---|---|---|---|---|---|---|---|
| 1 | 구 | 교경받침 | 받침중앙 명상균열 | 0.1 | 0.2 | 0.8 | 2 | m | 0.32 |
| 2 | 구 | 교경받침 | 플레이트 부식 | | | | 2 | EA | 2.00 |

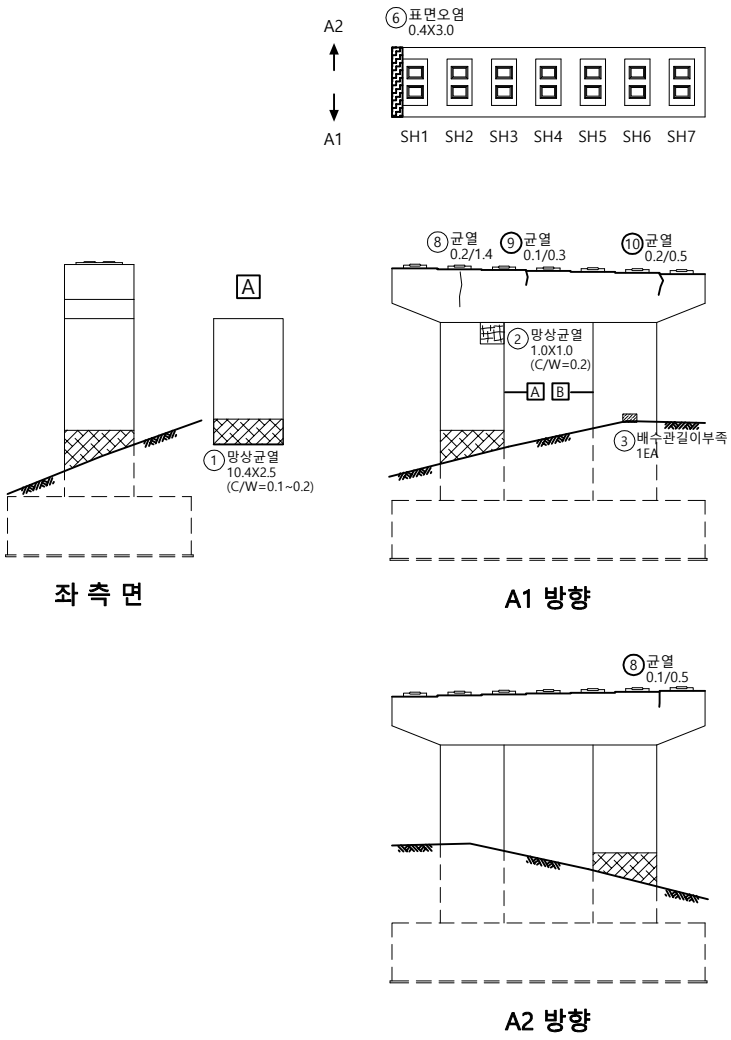
| 번호 | 신/구 | 부재명 | 손 상 현 황 | 손 상 규 모 | | | | | 비고 |
|---|---|---|---|---|---|---|---|---|---|
| 1 | 구 | 교각 | 망상균열 | 0.2 | 10.4 | 2.5 | 1 | m | 26.00 |
| 2 | 구 | 교각 | 망상균열 | 0.1 | 1.0 | 1.0 | 1 | m | 1.00 |
| 7 | 구 | 교각 | 균열 | 0.1 | 0.5 | | 1 | m | 0.50 |
| 8 | 구 | 교각 | 균열 | 0.2 | 1.4 | | 1 | m | 1.40 |
| 9 | 구 | 교각 | 균열 | 0.1 | 0.3 | | 1 | m | 0.30 |
| 10 | 구 | 교각 | 균열 | 0.2 | 0.5 | | 1 | m | 0.50 |
