# 대라교(울산) 교면포장 S1

2023년 부산울산고속도로 정밀안전점검 및 성능평가용역

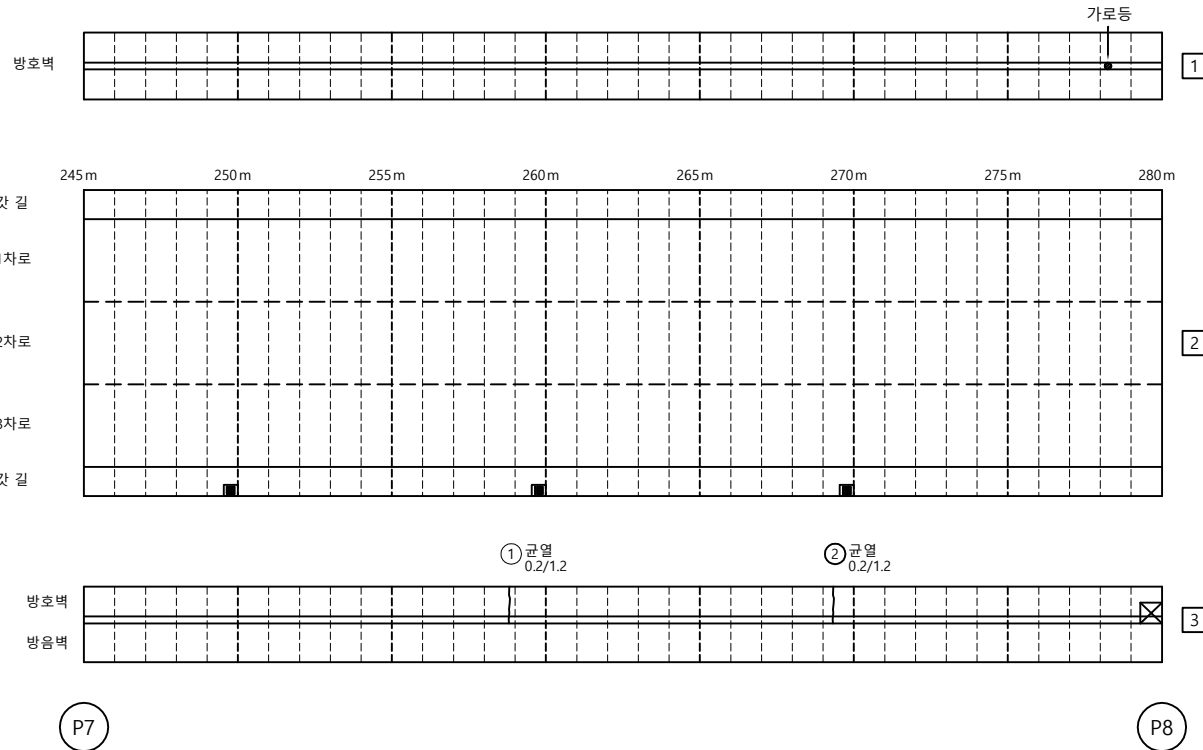
| 교면포장 | | | | | | | | | |

| 교면포장 | | | | | | | | | |
|---|---|---|---|---|---|---|---|---|---|
| 1 | 구 | 방호벽 | 균열 | 0.2 | 1.2 | | 1 | m | 1.20 |
| 2 | 구 | 방호벽 | 균열 | 0.2 | 1.2 | | 1 | m | 1.20 |

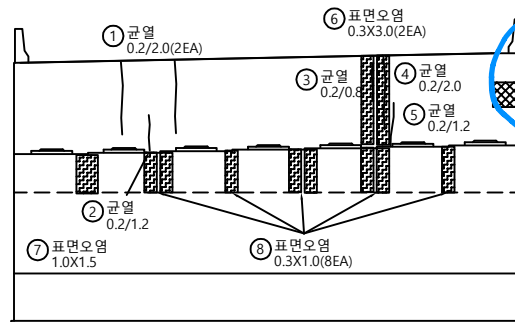
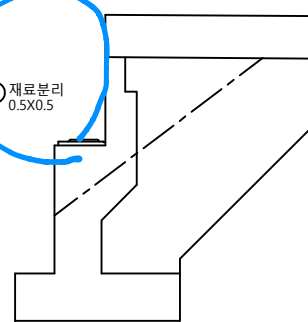
| 교대 | | | | | | | | | | |
|---|---|---|---|---|---|---|---|---|---|---|
| 1 | 구 | 교대 | 균열 | 0.2 | 2.0 | | 2 | m | 4.00 | |
| 2 | 구 | 교대 | 균열 | 0.2 | 1.2 | | 1 | m | 1.20 | |
| 3 | 구 | 교대 | 균열 | 0.2 | 0.8 | | 1 | m | 0.80 | |
| 4 | 구 | 교대 | 균열 | 0.2 | 2.0 | | 1 | m | 2.00 | |
| 5 | 구 | 교대 | 균열 | 0.2 | 1.2 | | 1 | m | 1.20 | |

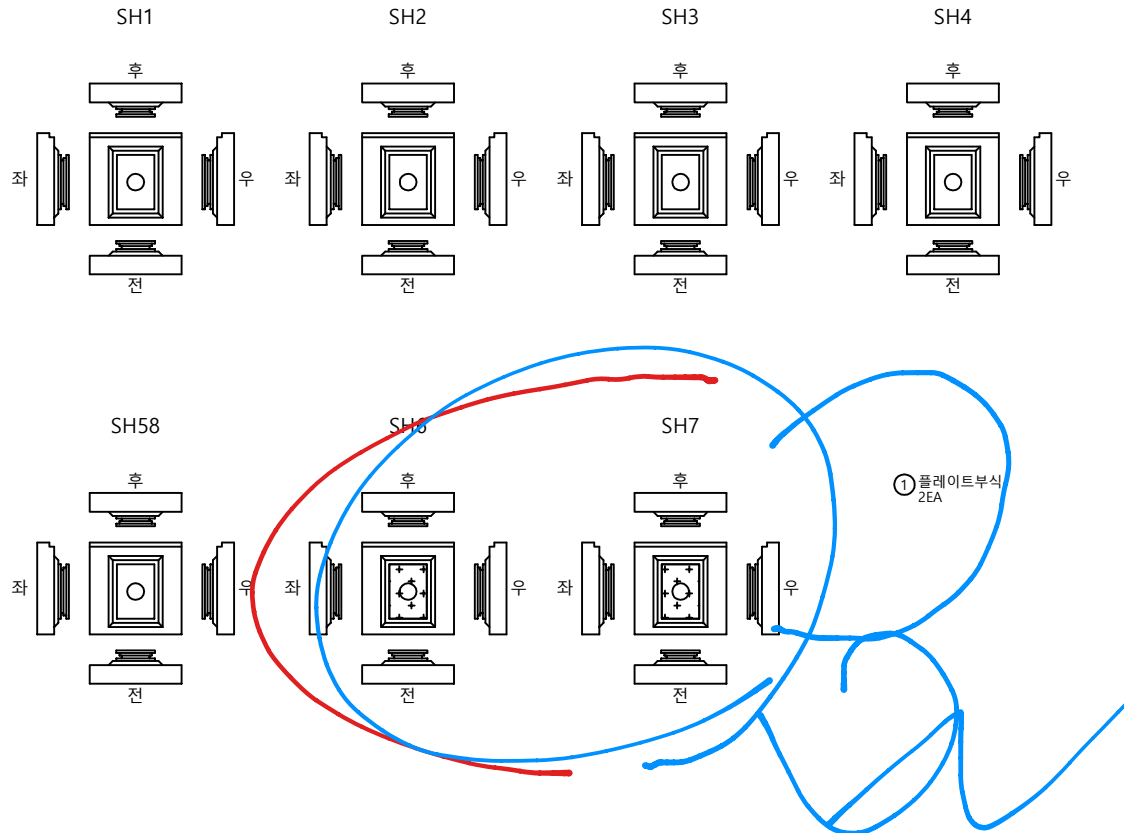
| 변호 | 선/구 | 부재명 | 손상현황 | 손상규모 | | | | | | 비고 |
|---|---|---|---|---|---|---|---|---|---|---|
| 1 | 선 | 교량받침 | 플레이트부식 | | | | 2 | EA | 2.00 | |

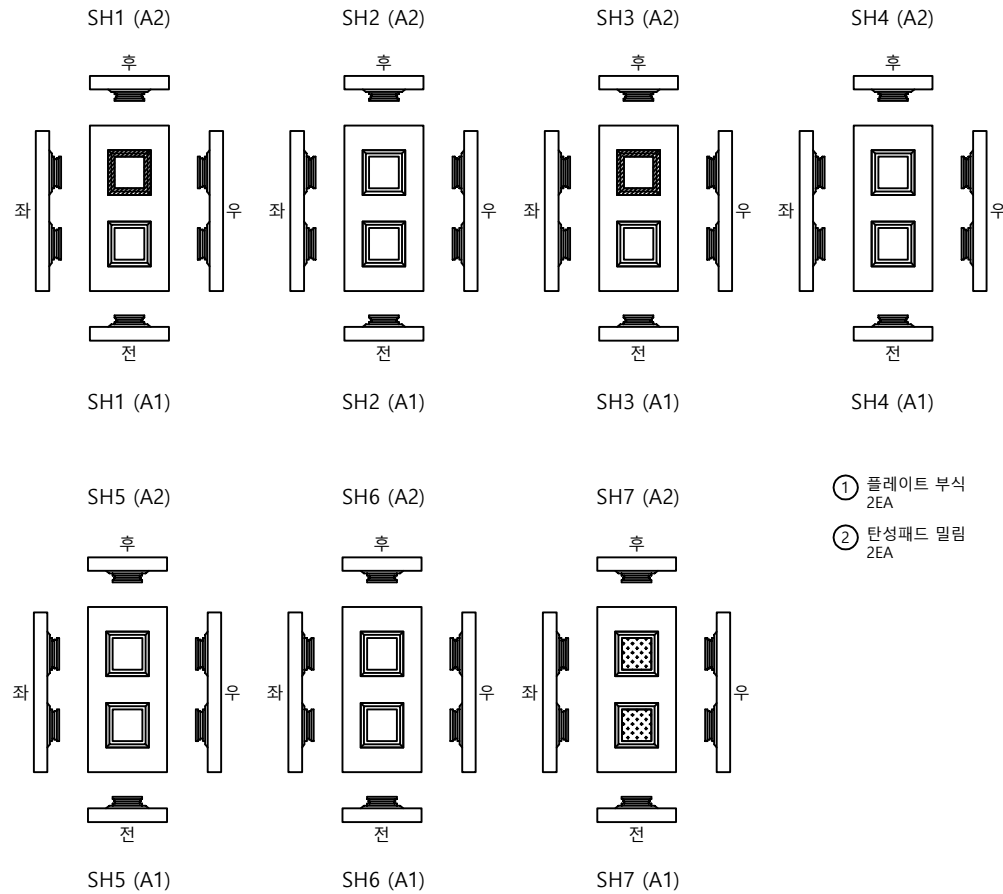
# 대라교(울산) 받침장치 P3

| 변호 | 신/구 | 부재명 | 손 상 현 경 | 손 상 규 모 | | | | | 비고 |
|---|---|---|---|---|---|---|---|---|---|
| 1 | 구 | 교량받침 | 플레이트 부식 | | | | 2 | EA | 2.00 |

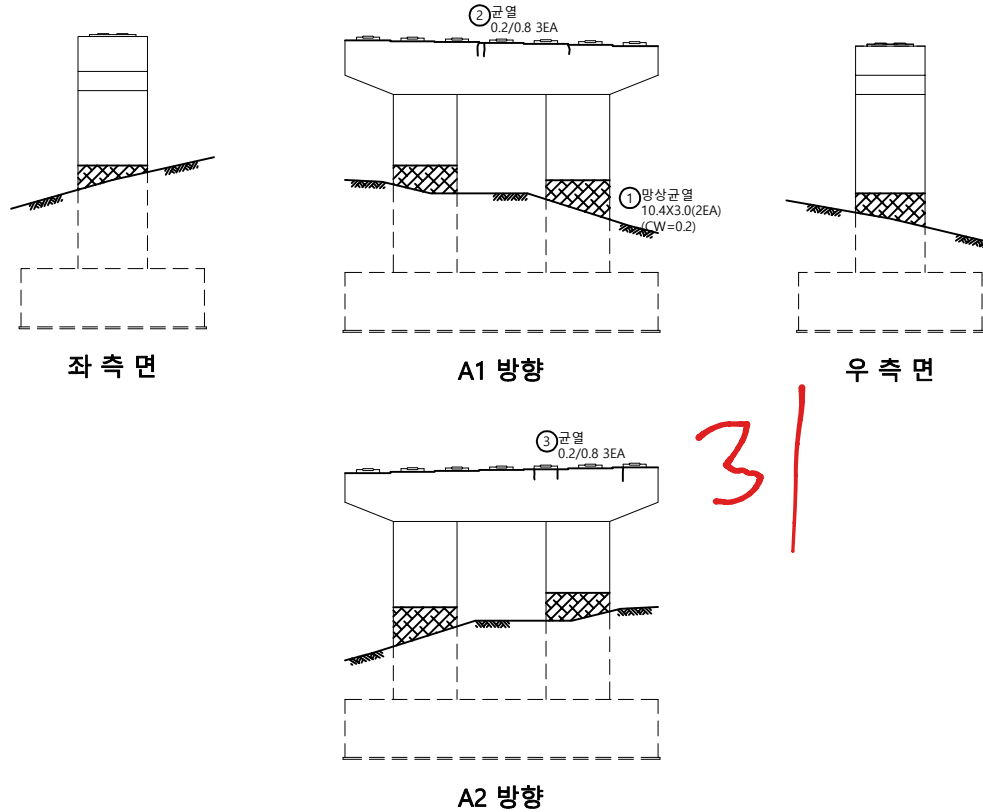
No. 054

| 교각 | | | | | | | | | |
|---|---|---|---|---|---|---|---|---|---|
| 1 | 구 | 교각 | 방사균열 | 0.2 | 10.4 | 3.0 | 2 | m | 62.40 |
| 2 | 구 | 교각 | 균열 | 0.2 | 0.8 | | 3 | m | 2.40 |
| 3 | 구 | 교각 | 균열 | 0.2 | 0.8 | | 3 | m | 2.40 |

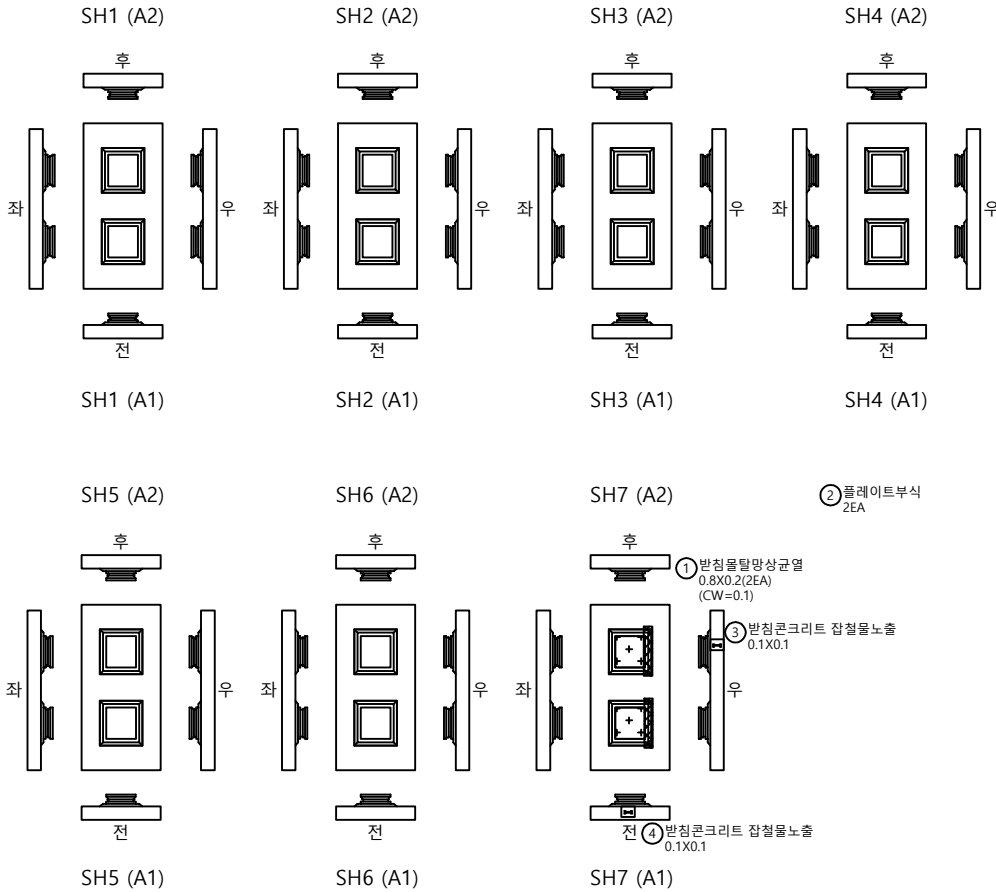
| 번호 | 신/구 | 부재명 | 손 상 현 경 | 손 상 규 모 | | | | | 비고 |
|---|---|---|---|---|---|---|---|---|---|
| 1 | 신 | 교량받침 | 받침물탈 망상균열 | 0.1 | 0.8 | 0.2 | 2 | ㎡ | 0.32 |
| 2 | 신 | 교량받침 | 플레이트 부식 | | | | 2 | EA | 2.00 |
