# 대라교(울산) 교면포장 S1

2023년 부산울산고속도로 정밀안전점검 및 성능평가용역

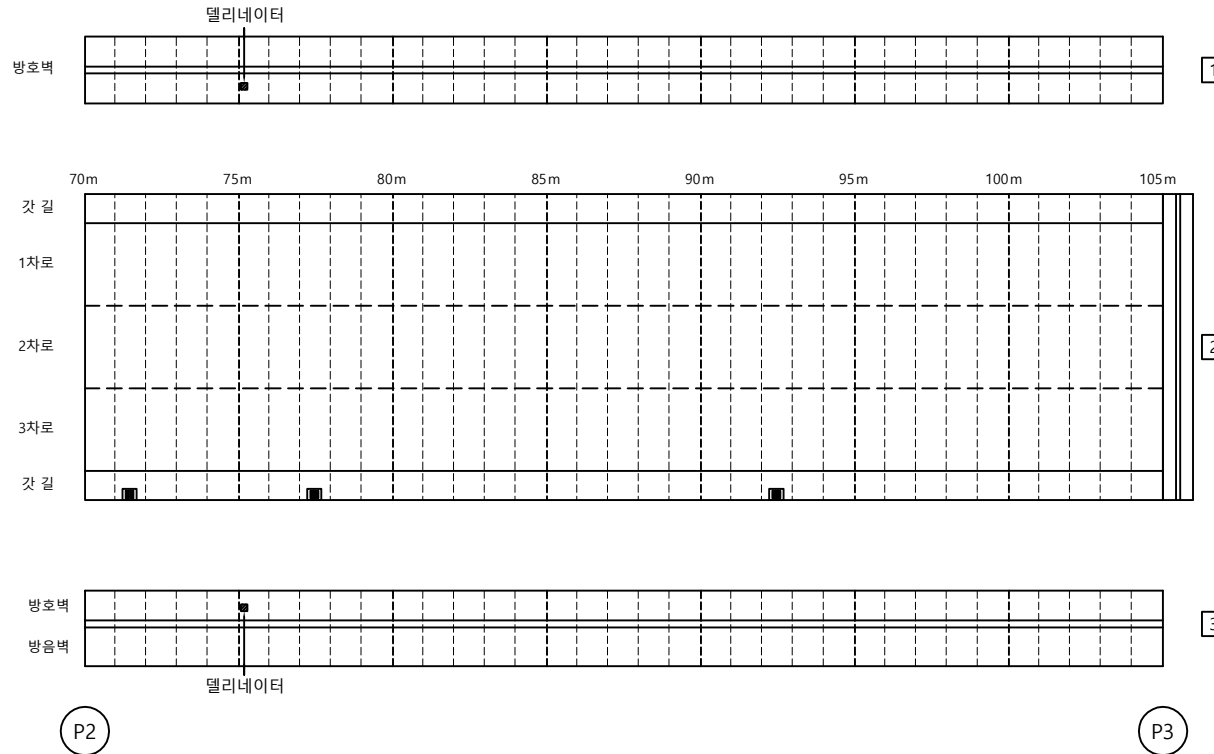
| 번호 | 신/구 | 부재명 | 손 상 현 황 | 손 상 규 모 | | | | | 비고 |
|---|---|---|---|---|---|---|---|---|---|
| 2 | 신 | 방호벽 | 고정대 부식 | | 15.0 | 0.1 | 1 | ㎡ | 1.50 |

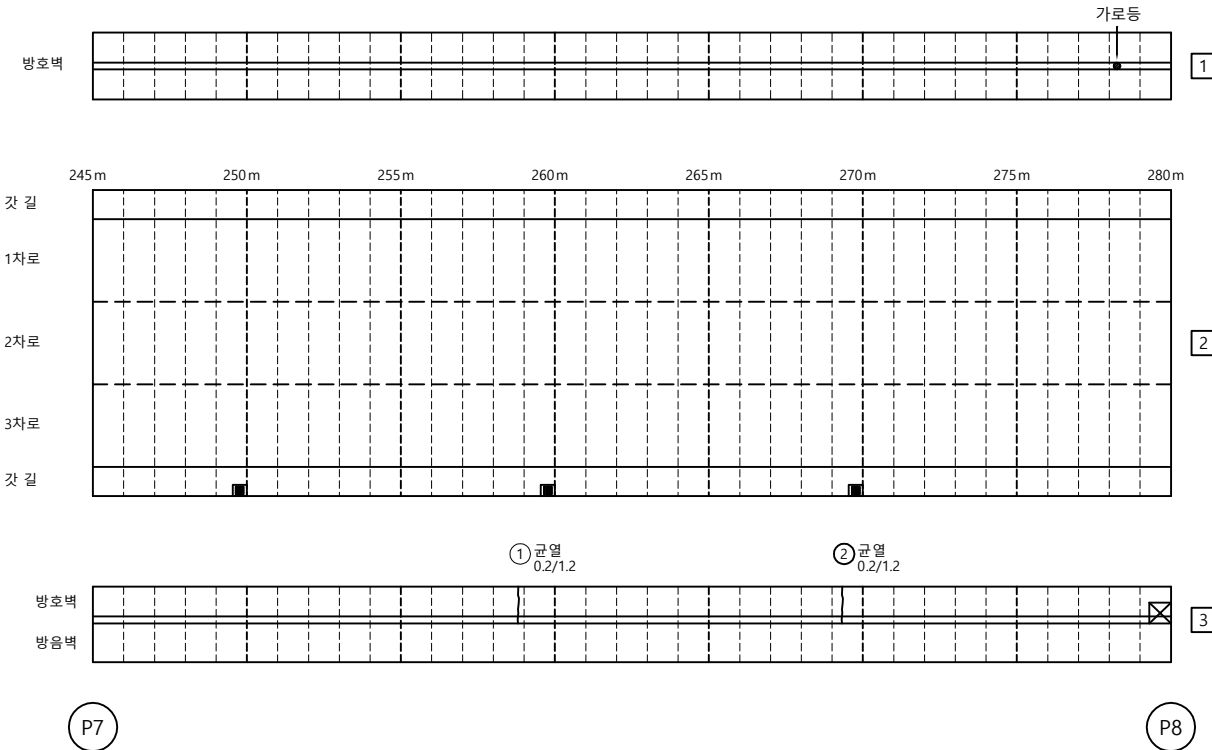
| 교면포장 | | | | | | | | | |
|---|---|---|---|---|---|---|---|---|---|
| 1 | 구 | 방호벽 | 균열 | 0.2 | 1.2 | | 1 | m | 1.20 |
| 2 | 구 | 방호벽 | 균열 | 0.2 | 1.2 | | 1 | m | 1.20 |

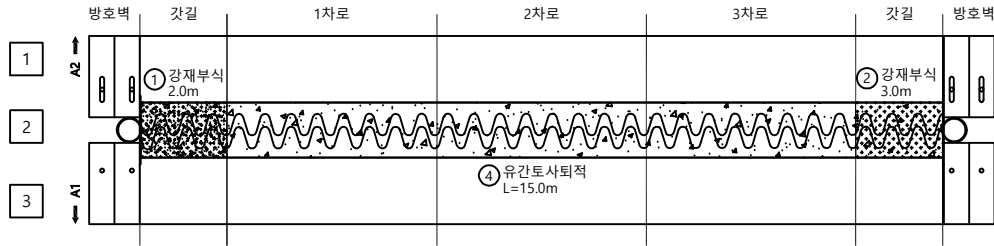
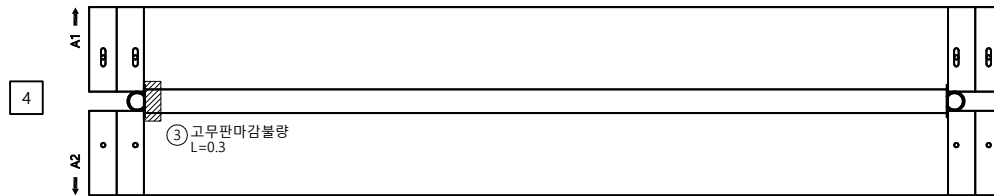
# 대라교(울산) 신축이음 A2

| 번호 | 신/구 | 부재명 | 손상현황 | 손상규모 | | | | 비고 |
|---|---|---|---|---|---|---|---|---|
| 1 | 신 | 신축이음 | 본체부식 | | 2.0 | | 1 | m 2.00 |
| 2 | 신 | 신축이음 | 본체부식 | | 3.0 | | 1 | m 3.00 |

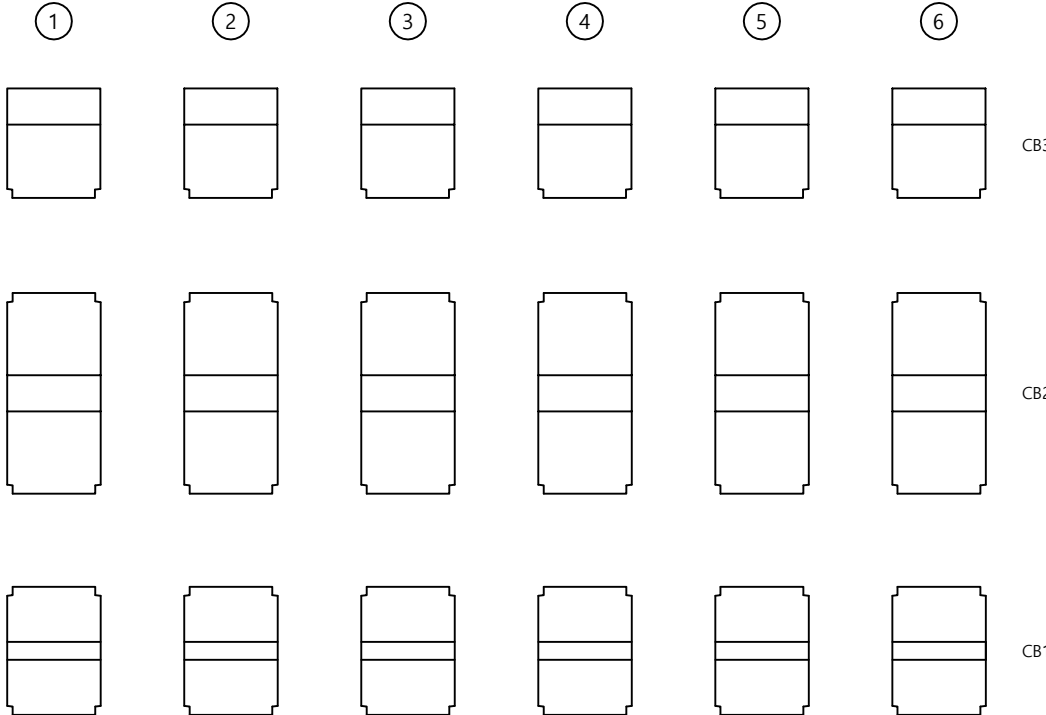
D12 가로보 양호. S4.

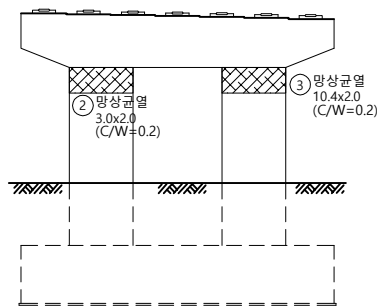
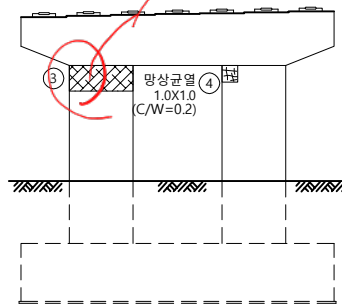
| 교각 | | | | | | | | | | |
|---|---|---|---|---|---|---|---|---|---|---|
| 2 | 구 | 교각 | 망상균열 | 0.2 | 3.0 | 2.0 | 1 | m <sup>2</sup> | 6.00 | |
| 3 | 구 | 교각 | 망상균열 | 0.2 | 10.4 | 2.0 | 1 | m <sup>2</sup> | 20.80 | |
| 4 | 구 | 교각 | 망상균열 | 0.2 | 1.0 | 1.0 | 1 | m <sup>2</sup> | 1.00 | |

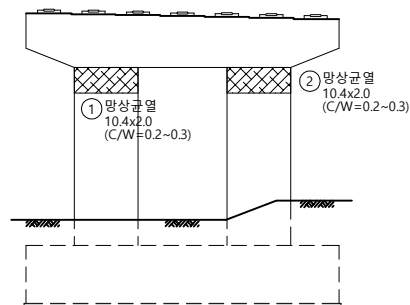
좌측면

| 번호 | 신/구 | 부재명 | 손상현황 | 손상규모 | | | | | 비고 |
|---|---|---|---|---|---|---|---|---|---|
| 1 | 구 | 교각 | 망상균열 | 0.2 | 10.4 | 2.0 | 1 | m | 20.80 |
| 2 | 구 | 교각 | 망상균열 | 0.2 | 10.4 | 2.0 | 1 | m | 20.80 |
| 3 | 구 | 교각 | 균열 | 0.2 | 0.3 | | 1 | m | 0.30 |
| 4 | 구 | 교각 | 균열 | 0.2 | 0.8 | | 1 | m | 0.80 |
| 5 | 구 | 교각 | 균열 | 0.2 | 1.0 | | 1 | m | 1.00 |

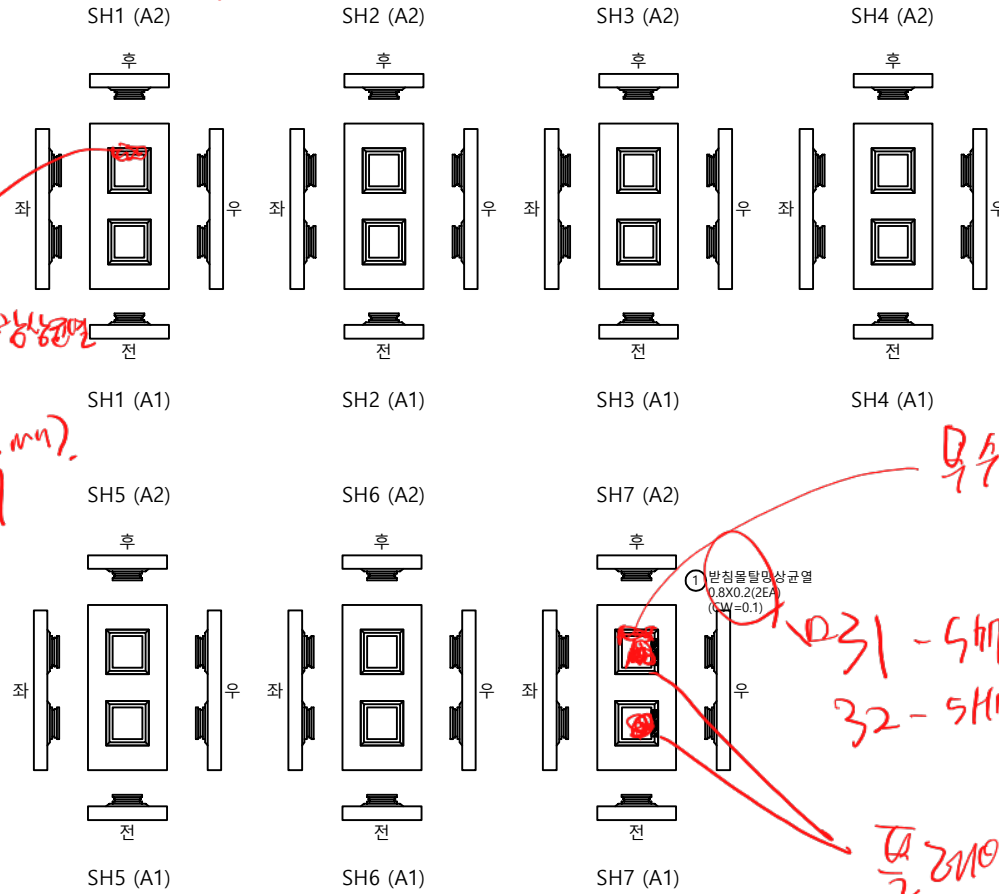
대라교(울산) 받침장치 P4

016 ~ 029 P4-대-1~7(A1) 고정단 ..  
 030 P4연단 (A1) 1030mm

036 ~ 050 P4-대-1~7(A2) 고정단

| 번호 | 신/구 | 부재명 | 손상현황 | 손상규모 | | | | | | 비고 |
|---|---|---|---|---|---|---|---|---|---|---|
| 1 | 구 | 교량받침 | 받침물탈양상균열 | 0.1 | 0.8 | 0.2 | 2 | m <sup>2</sup> | 0.32 | |

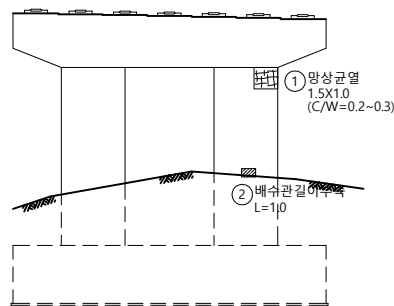
좌 측 면

| 교각 | | | | | | | | | |
|---|---|---|---|---|---|---|---|---|---|
| 1 | 구 | 교각 | 망상균열 | 0.2 | 1.5 | 1.0 | 1 | m <sup>2</sup> | 1.50 |
| 3 | 구 | 교각 | 망상균열 | 0.2 | 1.5 | 1.5 | 1 | m <sup>2</sup> | 2.25 |

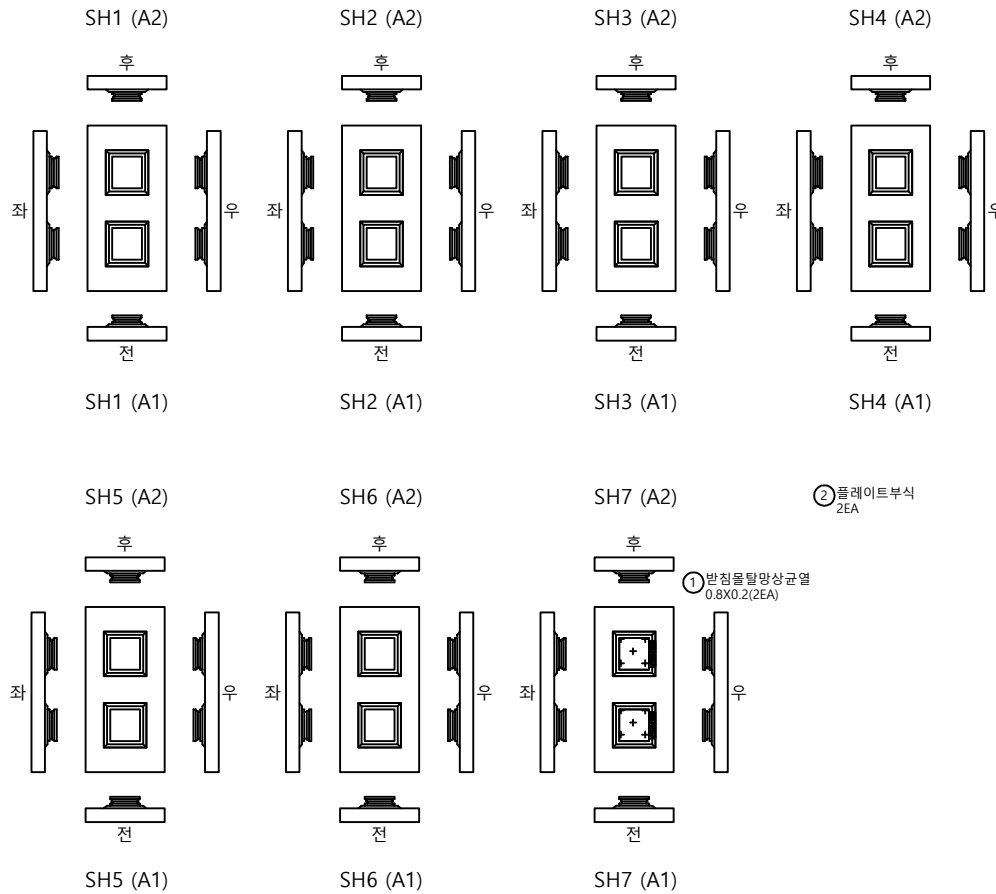
| 번호 | 신/구 | 부재명 | 손 상 현 황 | 손 상 규 모 | | | | | 비고 |
|---|---|---|---|---|---|---|---|---|---|
| 1 | 구 | 교경받침 | 받침중앙 명상균열 | 0.1 | 0.2 | 0.8 | 2 | m | 0.32 |
| 2 | 구 | 교경받침 | 플레이트 부식 | | | | 2 | EA | 2.00 |

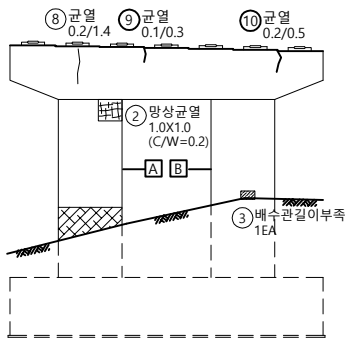
좌 측 면

| 번호 | 신/구 | 부재명 | 손 상 현 황 | 손 상 규 모 | | | | | 비고 |
|---|---|---|---|---|---|---|---|---|---|
| 1 | 구 | 교각 | 망상균열 | 0.2 | 10.4 | 2.5 | 1 | m <sup>2</sup> | 26.00 |
| 2 | 구 | 교각 | 망상균열 | 0.1 | 1.0 | 1.0 | 1 | m <sup>2</sup> | 1.00 |
| 7 | 구 | 교각 | 균열 | 0.1 | 0.5 | | 1 | m | 0.50 |
| 8 | 구 | 교각 | 균열 | 0.2 | 1.4 | | 1 | m | 1.40 |
| 9 | 구 | 교각 | 균열 | 0.1 | 0.3 | | 1 | m | 0.30 |
| 10 | 구 | 교각 | 균열 | 0.2 | 0.5 | | 1 | m | 0.50 |

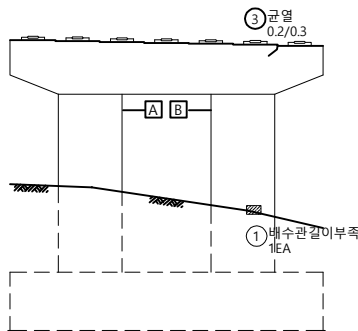
좌측면

| 번호 | 신/구 | 부재명 | 손상현황 | 손상규모 | | | | | 비고 |
|---|---|---|---|---|---|---|---|---|---|
| 3 | 신 | 교각 | 균열 | | 0.2 | 0.3 | 1 | m <sup>2</sup> | 0.06 |
