## 대라교(울산) 교면포장 S1

| 용역명 | | 2023년 부산울산고속도로 정밀안전점검 및 성능평가용역 | | | |

# 대라교(울산) 교면포장 S2

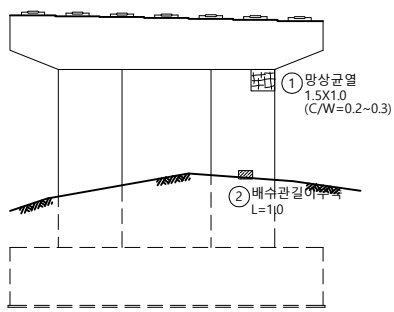
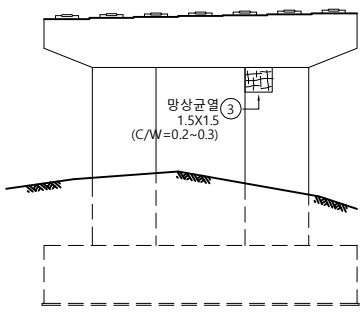
좌 측 면

| 교각 | | | | | | | | | |
|---|---|---|---|---|---|---|---|---|---|
| 1 | 구 | 교각 | 망상균열 | 0.2 | 1.5 | 1.0 | 1 | m <sup>2</sup> | 1.50 |
| 3 | 구 | 교각 | 망상균열 | 0.2 | 1.5 | 1.5 | 1 | m <sup>2</sup> | 2.25 |

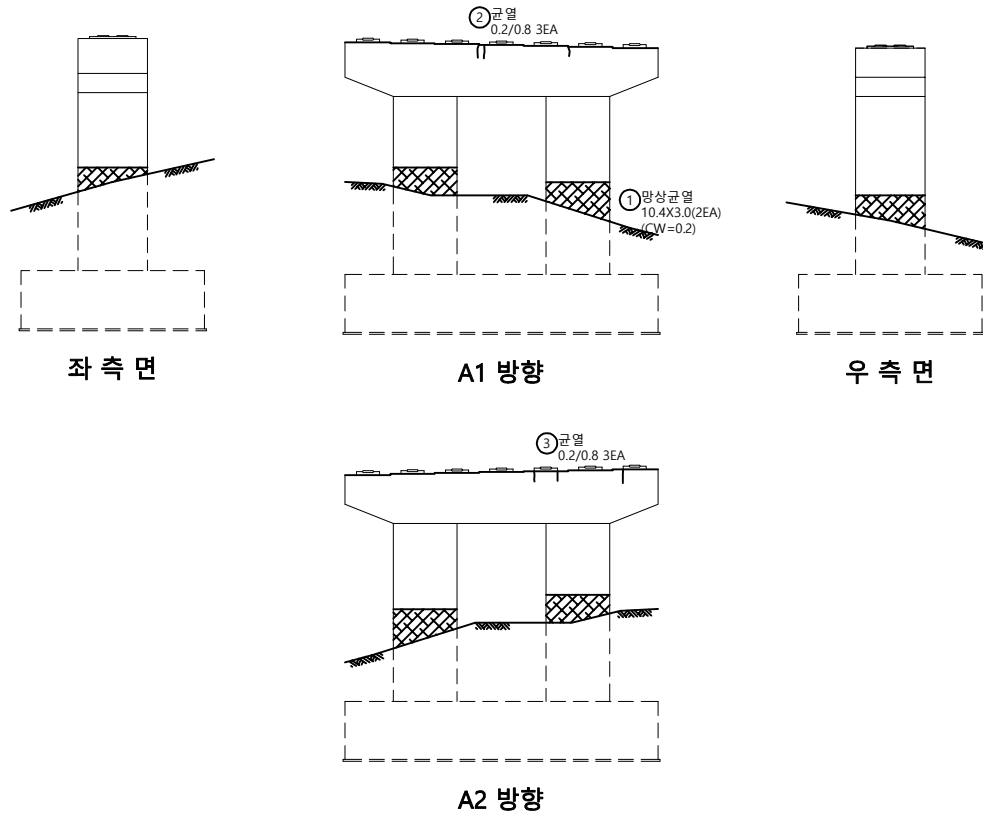
No. 054

| 교각 | | | | | | | | | |
|---|---|---|---|---|---|---|---|---|---|
| 1 | 구 | 교각 | 광상균열 | 0.2 | 10.4 | 3.0 | 2 | m | 62.40 |
| 2 | 구 | 교각 | 균열 | 0.2 | 0.8 | | 3 | m | 2.40 |
| 3 | 구 | 교각 | 균열 | 0.2 | 0.8 | | 3 | m | 2.40 |

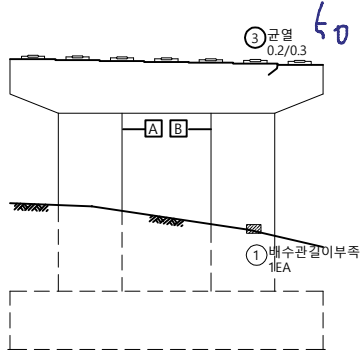
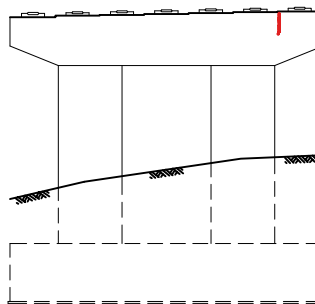
좌측면

| 번호 | 신/구 | 부재명 | 손상현황 | 손상규모 | | | | | 비고 |
|---|---|---|---|---|---|---|---|---|---|
| 3 | 신 | 교각 | 균열 | | 0.2 | 0.3 | 1 | m <sup>2</sup> | 0.06 |
