대운천교(부산) 교면포장 S1

손상물량표

| 용역명 | | 2023년 부산울산고속도로 정밀안전점검 및 성능평가용역 | | | |

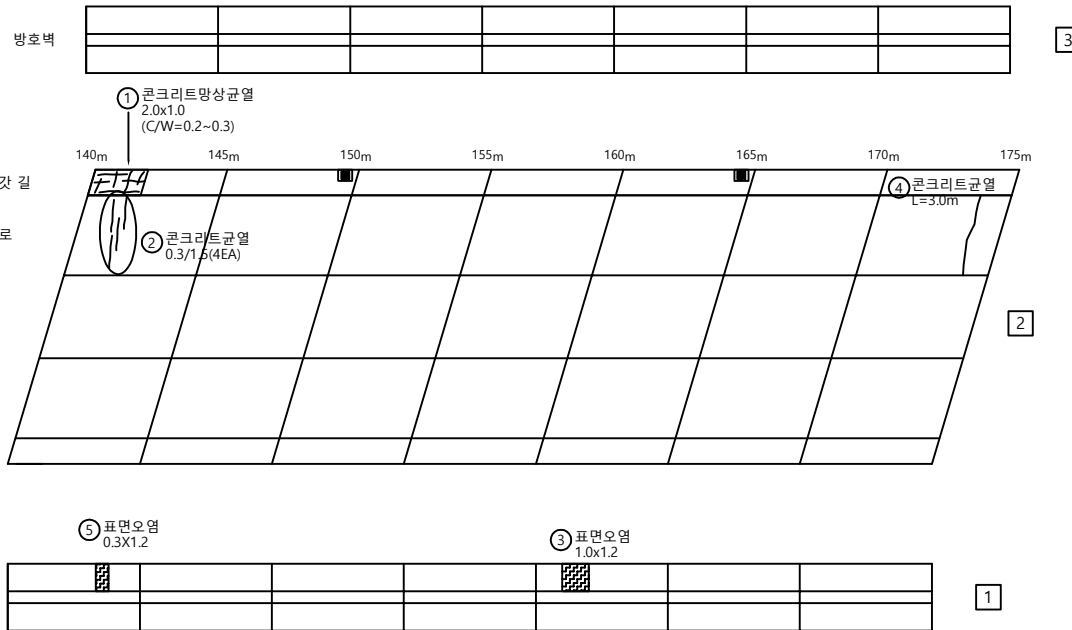
| 번호 | 선/구 | 부재명 | 손 상 현 황 | 손 상 규 모 | | | | | | 비고 |
|---|---|---|---|---|---|---|---|---|---|---|
| 2 | 구 | 방호벽 | 균열(0.3mm미만) | 0.2 | 0.5 | | 1 | m | 0.50 | |
| 3 | 구 | 교면포장 | 망상균열 | | 35.0 | 15.8 | 1 | m | 551.25 | |

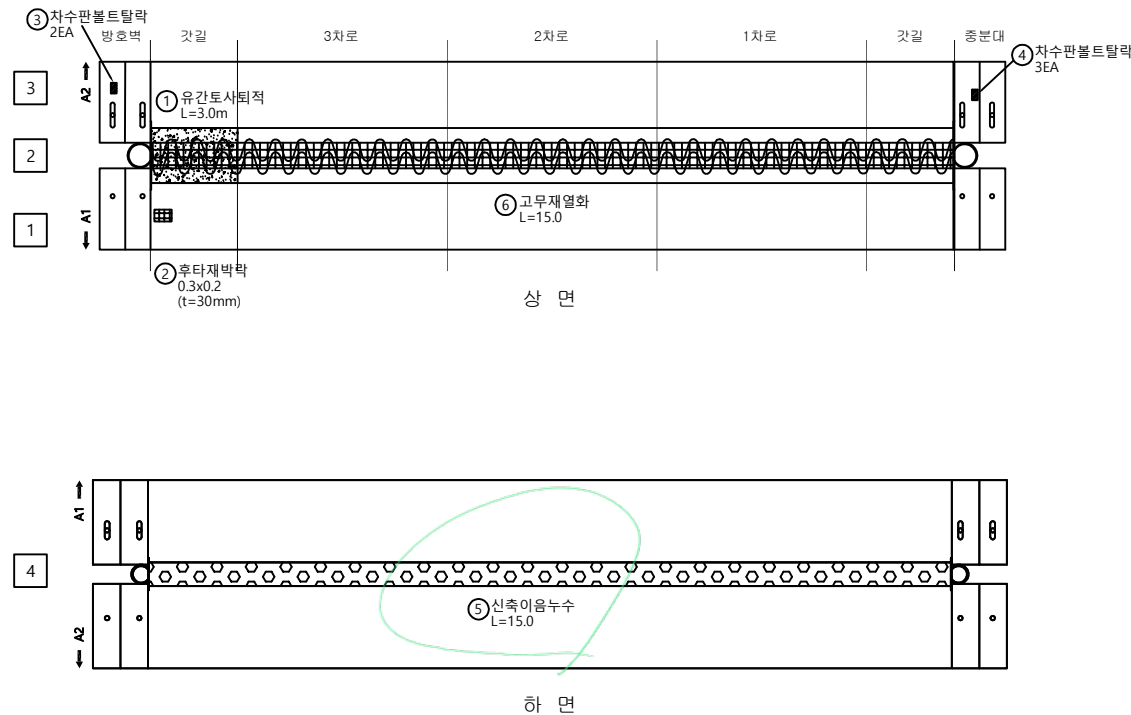
| 신축이음 | | | | | | | | | | |
|---|---|---|---|---|---|---|---|---|---|---|
| 5 | 구 | 신축이음 | 누수 | | 15.0 | | 1 | m | 15.00 | 하부 |

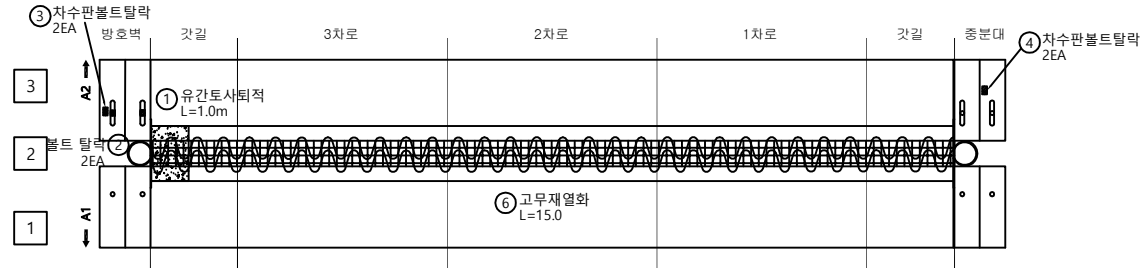
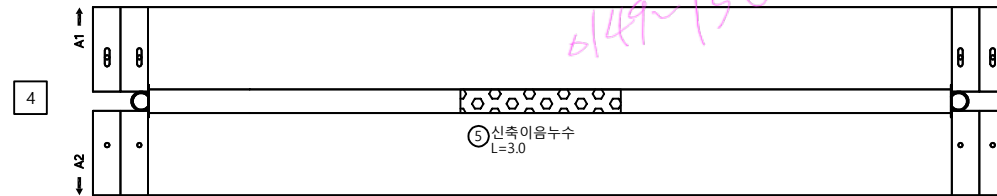
| 번호 | 신/구 | 부재명 | 손 상 현 경 | 손 상 규 모 | | | | | | 비고 |
|---|---|---|---|---|---|---|---|---|---|---|
| 5 | 구 | 신축이음 | 누수 | | 3.0 | | 1 | m | 3.00 | 하부 |

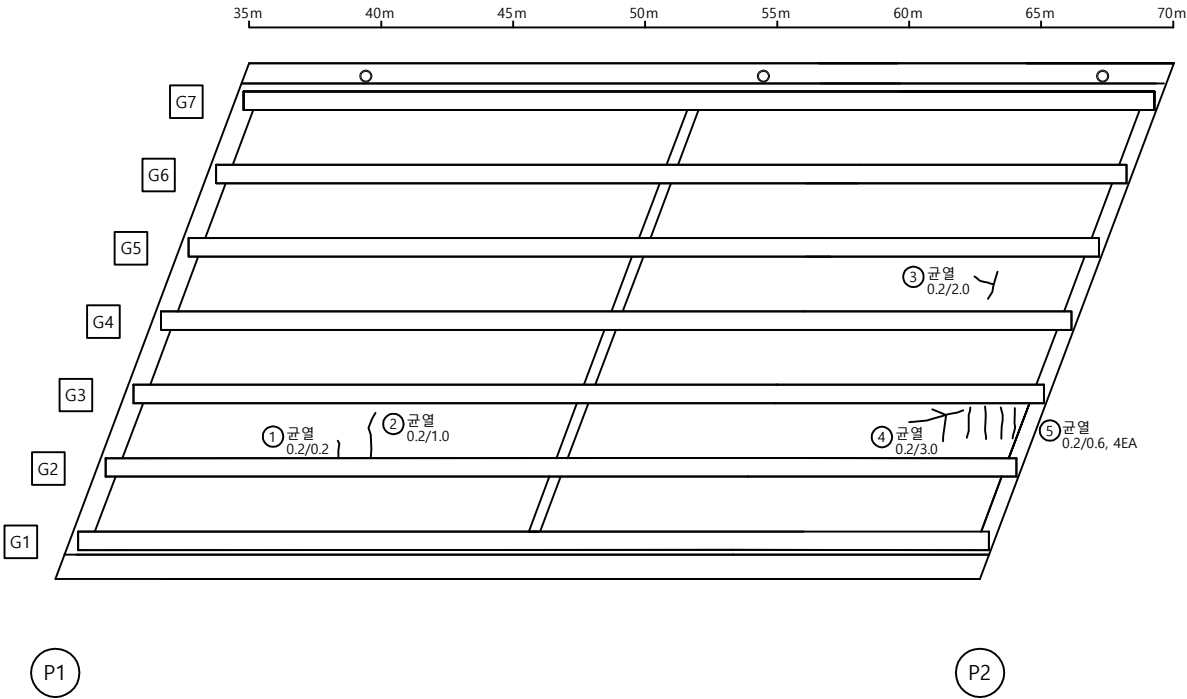
| 번호 | 신/구 | 부재명 | 손상현황 | 손상규모 | | | | | 비고 |
|---|---|---|---|---|---|---|---|---|---|
| 1 | 구 | 바닥판 | 균열(0.3mm미만) | 0.2 | 0.2 | | 1 | m | 0.20 |
| 2 | 구 | 바닥판 | 균열(0.3mm미만) | 0.2 | 1.0 | | 1 | m | 1.00 |
| 3 | 구 | 바닥판 | 균열(0.3mm미만) | 0.0 | 2.0 | | 1 | m | 2.00 |
| 4 | 구 | 바닥판 | 균열(0.3mm미만) | 0.2 | 3.0 | | 1 | m | 3.00 |
| 5 | 구 | 바닥판 | 균열(0.3mm미만) | 0.2 | 0.6 | | 4 | m | 2.40 |

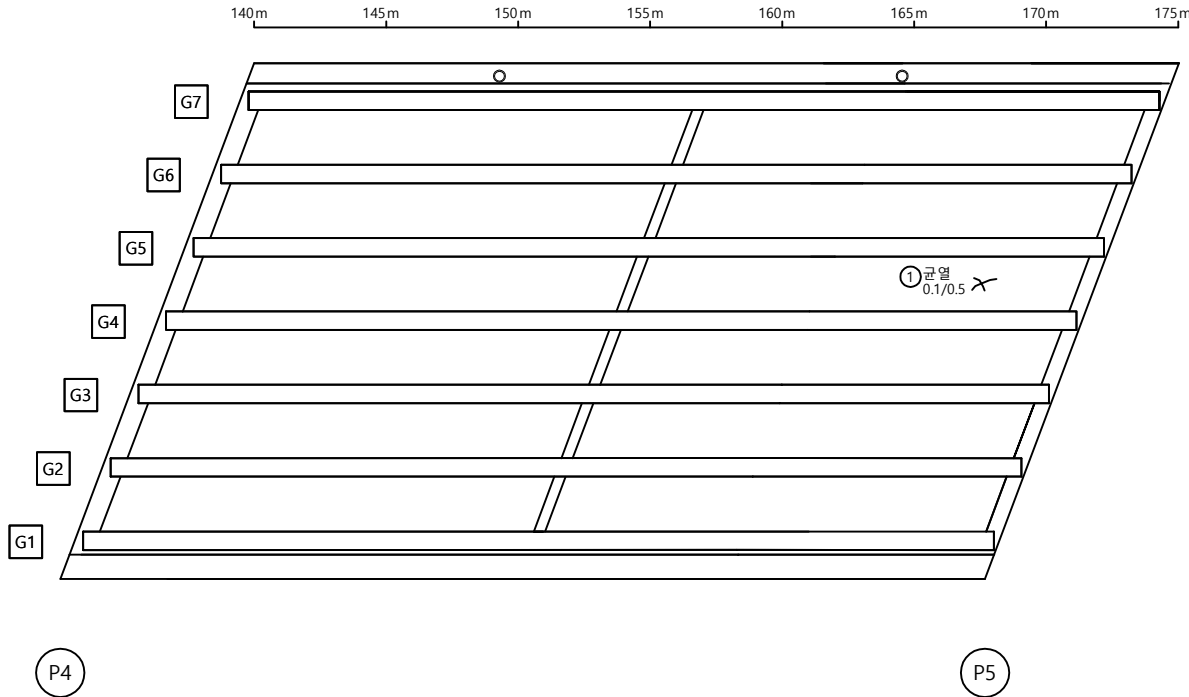
| 번호 | 신/구 | 부재명 | 손 상 현 황 | 손 상 규 모 | | | | | | 비고 |
|---|---|---|---|---|---|---|---|---|---|---|
| 1 | 구 | 바닥판 | 균열(0.3mm미만) | 0.1 | 0.5 | | 1 | m | 0.50 | |

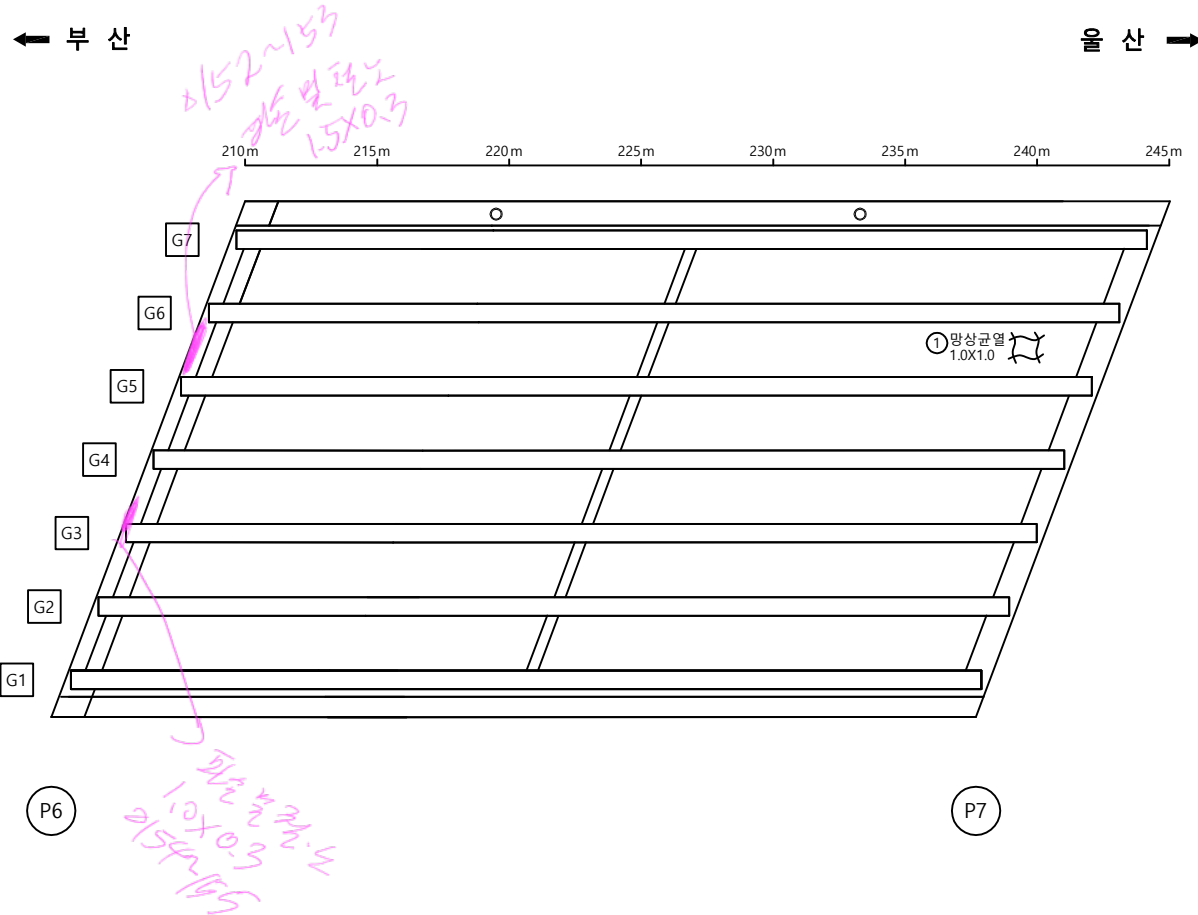
| 번호 | 신/구 | 부재명 | 손상현황 | 손상규모 | | | | | 비고 |
|---|---|---|---|---|---|---|---|---|---|
| 1 | 구 | 바닥판 | 망상균열 | | 1.0 | 1.0 | 1 | m <sup>2</sup> | 1.00 |
