# 대운천교(부산) 바닥판하면 S4

2023년 부산울산고속도로 정밀안전점검 및 성능평가용역

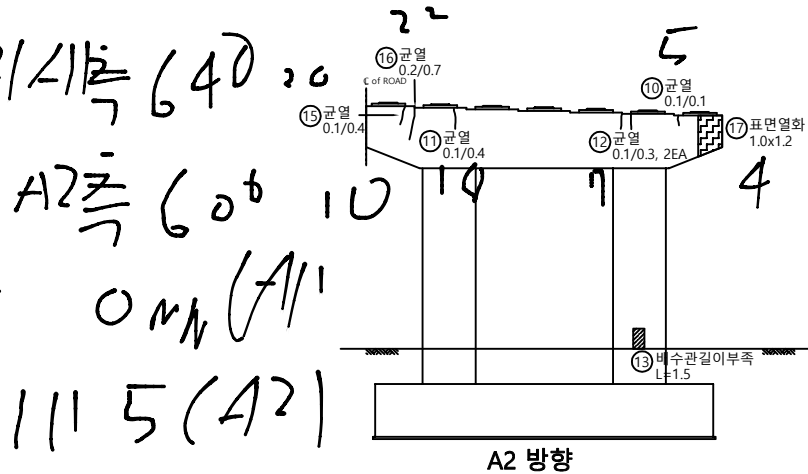
| 교각 | | | | | | | | | | |
|---|---|---|---|---|---|---|---|---|---|---|
| 1 | 구 | 교각 | 균열(0.3mm미만) | 0.1 | 0.1 | | 1 | m | 0.10 | |
| 2 | 구 | 교각 | 균열(0.3mm미만) | 0.1 | 0.3 | | 1 | m | 0.30 | |
| 3 | 구 | 교각 | 균열(0.3mm미만) | 0.1 | 0.4 | | 1 | m | 0.40 | |
| 4 | 구 | 교각 | 균열(0.3mm미만) | 0.1 | 0.3 | | 1 | m | 0.30 | |
| 5 | 구 | 교각 | 균열(0.3mm미만) | 0.2 | 0.6 | | 1 | m | 0.60 | |
| 6 | 구 | 교각 | 균열(0.3mm미만) | 0.2 | 0.3 | | 1 | m | 0.30 | |
| 7 | 구 | 교각 | 균열(0.3mm미만) | 0.1 | 0.2 | | 2 | m | 0.40 | |
| 8 | 구 | 교각 | 균열(0.3mm미만) | 0.2 | 1.5 | | 1 | m | 1.50 | |
| 9 | 구 | 교각 | 균열(0.3mm이상) | 0.3 | 0.3 | | 2 | m | 0.60 | |
| 10 | 구 | 교각 | 균열(0.3mm미만) | 0.1 | 0.1 | | 1 | m | 0.10 | |
| 11 | 구 | 교각 | 균열(0.3mm미만) | 0.1 | 0.4 | | 1 | m | 0.40 | |
| 12 | 구 | 교각 | 균열(0.3mm미만) | 0.1 | 0.3 | | 2 | m | 0.60 | |
| 14 | 신 | 교각 | 균열(0.3mm미만) | 0.1 | 0.5 | | 1 | m | 0.50 | |
| 15 | 신 | 교각 | 균열(0.3mm미만) | 0.1 | 0.4 | | 1 | m | 0.40 | |
| 16 | 신 | 교각 | 균열(0.3mm미만) | 0.2 | 0.7 | | 1 | m | 0.70 | |
| 17 | 신 | 교각 | 균열(0.3mm미만) | 1.0 | 1.2 | | 1 | m | 1.20 | |
