대운천교(부산) 교면포장 S1

2023년 부산울산고속도로 정밀안전점검 및 성능평가용역

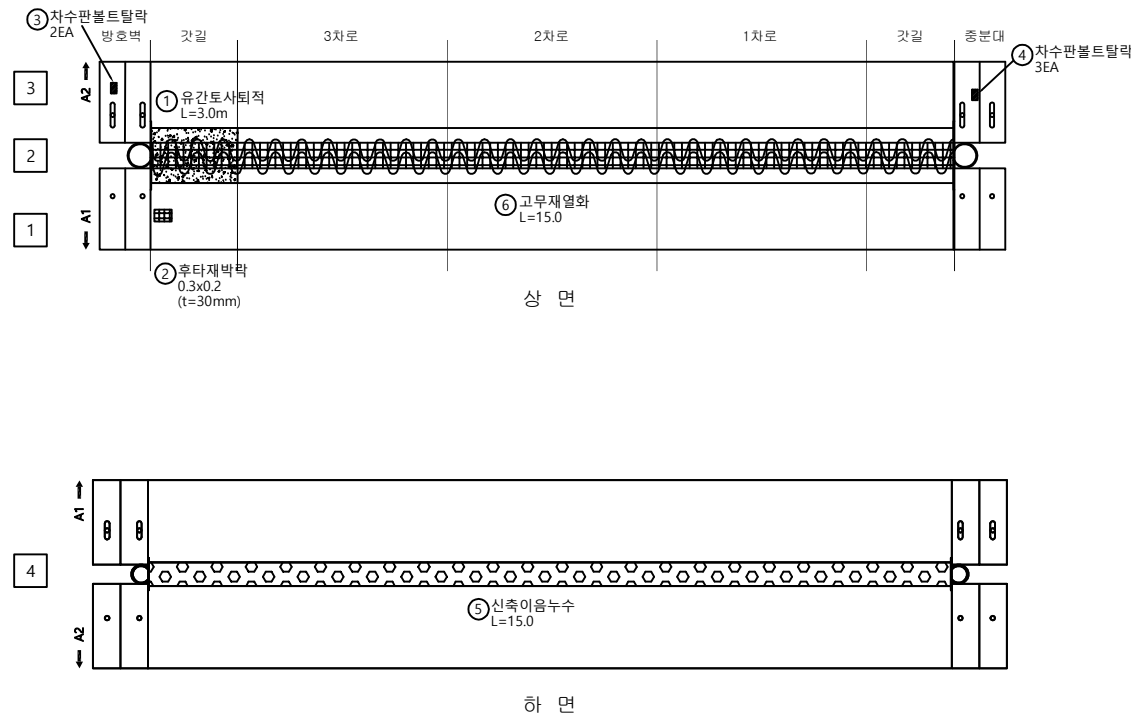
| 번호 | 선/구 | 부재명 | 손 상 현 황 | 손 상 규 모 | | | | | 비고 | |
|---|---|---|---|---|---|---|---|---|---|---|
| 2 | 구 | 신축이음 | 균열 | 0.2 | 0.5 | | 6 | m | 3.00 | 50mm이하 |

| 번호 | 신/구 | 부재명 | 손 상 현 경 | 손 상 규 모 | | | | | | 비고 |
|---|---|---|---|---|---|---|---|---|---|---|
| 5 | 구 | 신축이음 | 누수 | | 15.0 | | 1 | m | 15.00 | 하부 |

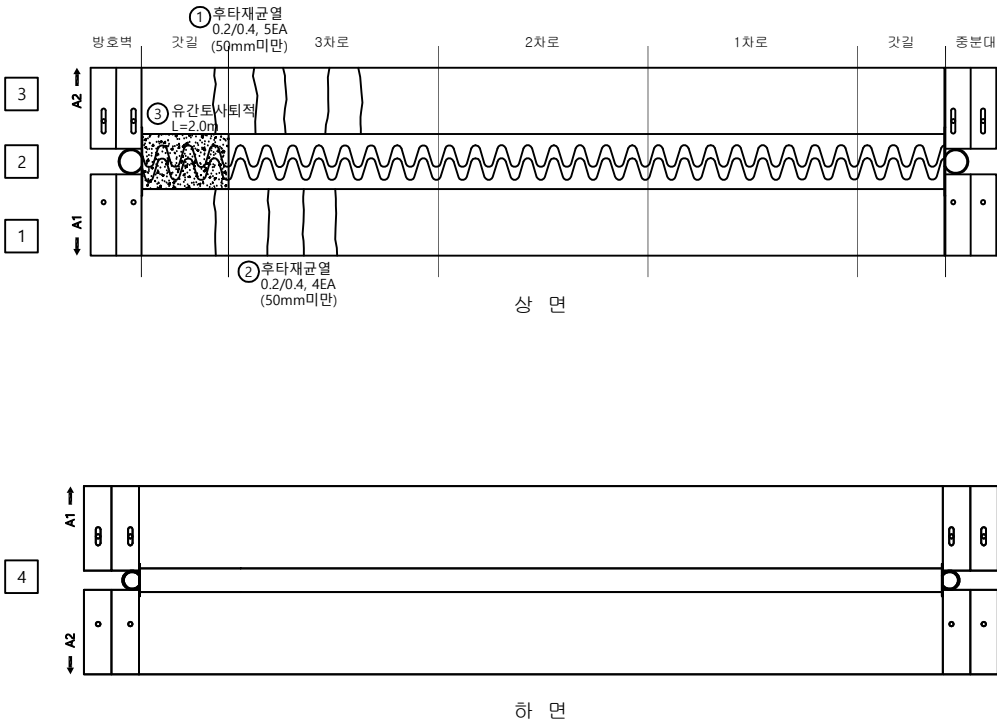
| 신축이음 | | | | | | | | | |

| 신축이음 | | | | | | | | | |
|---|---|---|---|---|---|---|---|---|---|
| 1 | 구 | 신축이음 | 균열 | 0.2 | 0.4 | | 5 | m | 2.00 |
| 2 | 구 | 신축이음 | 균열 | 0.2 | 0.4 | | 4 | m | 1.60 |

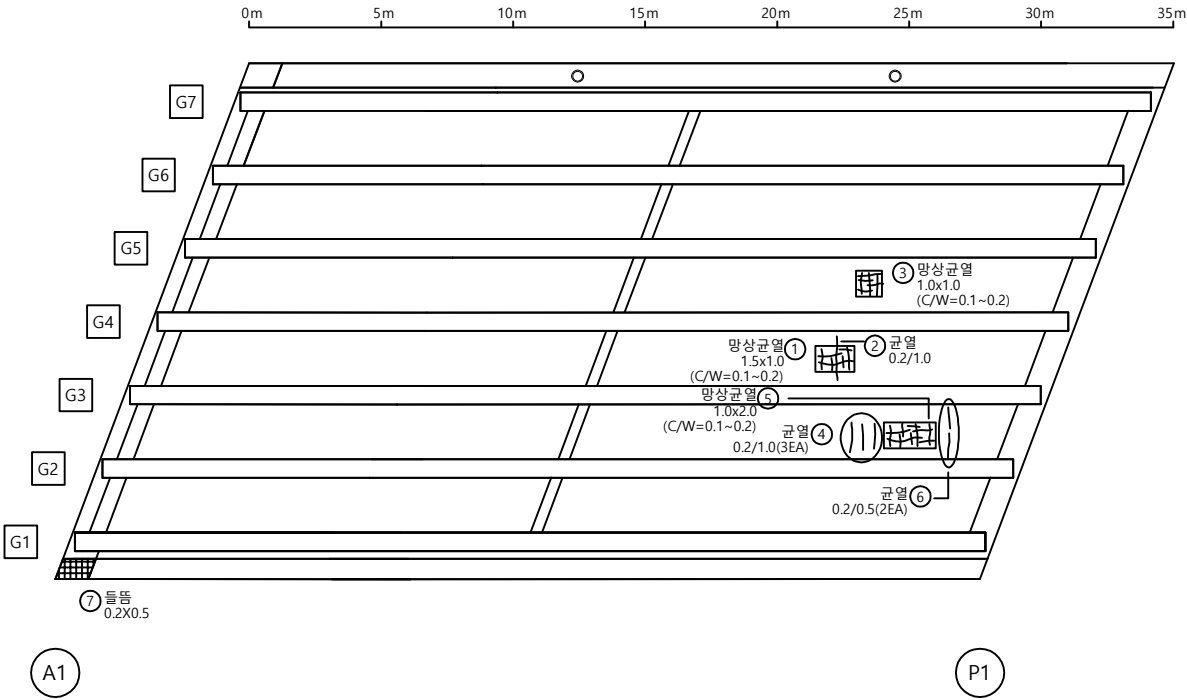
| 번호 | 선/구 | 부재명 | 손 상 현 황 | 손 상 규 모 | | | | | | 비고 |
|---|---|---|---|---|---|---|---|---|---|---|
| 1 | 구 | 바닥판 | 망상균열 | 0.2 | 1.5 | 1.0 | 1 | ㎡ | 1.50 | |
| 2 | 구 | 바닥판 | 균열(0.3mm미만) | | 0.2 | 1.0 | 1 | ㎡ | 0.20 | |
| 3 | 구 | 바닥판 | 망상균열 | 0.2 | 1.0 | 1.0 | 1 | ㎡ | 1.00 | |
| 4 | 구 | 바닥판 | 균열(0.3mm미만) | 0.2 | 1.0 | | 3 | m | 3.00 | |
| 5 | 구 | 바닥판 | 망상균열 | 0.2 | 1.0 | 2.0 | 1 | ㎡ | 2.00 | |
| 6 | 구 | 바닥판 | 균열(0.3mm미만) | 0.2 | 0.5 | | 2 | m | 1.00 | |

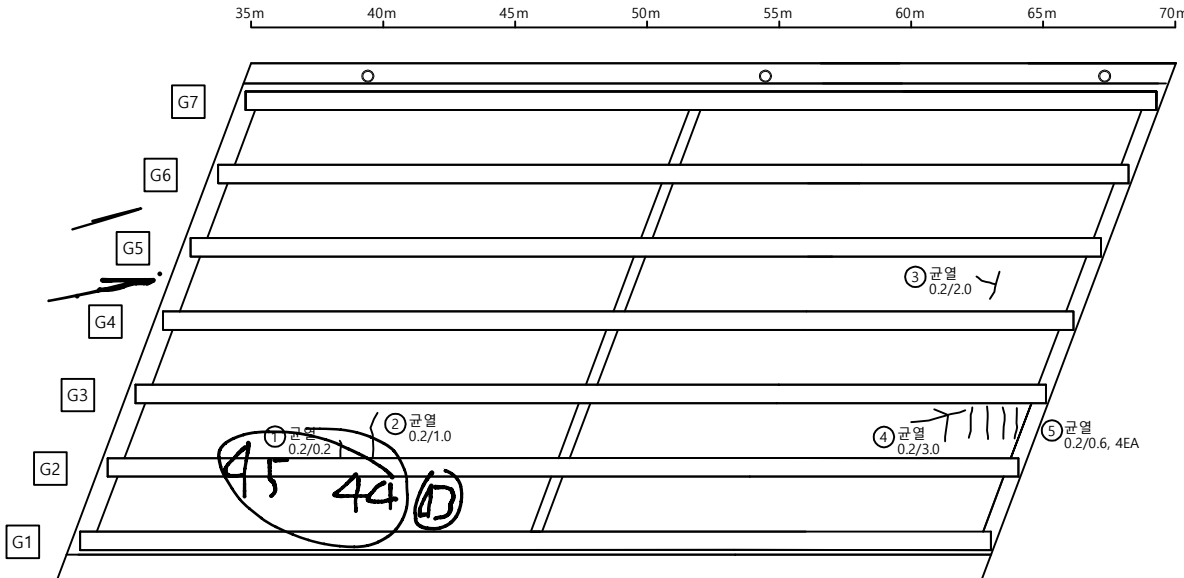
| 번호 | 신/구 | 부재명 | 손상현황 | 손상규모 | | | | | 비고 |
|---|---|---|---|---|---|---|---|---|---|
| 1 | 구 | 바닥판 | 균열(0.3mm미만) | 0.2 | 0.2 | | 1 | m | 0.20 |
| 2 | 구 | 바닥판 | 균열(0.3mm미만) | 0.2 | 1.0 | | 1 | m | 1.00 |
| 3 | 구 | 바닥판 | 균열(0.3mm미만) | 0.0 | 2.0 | | 1 | m | 2.00 |
| 4 | 구 | 바닥판 | 균열(0.3mm미만) | 0.2 | 3.0 | | 1 | m | 3.00 |
| 5 | 구 | 바닥판 | 균열(0.3mm미만) | 0.2 | 0.6 | | 4 | m | 2.40 |

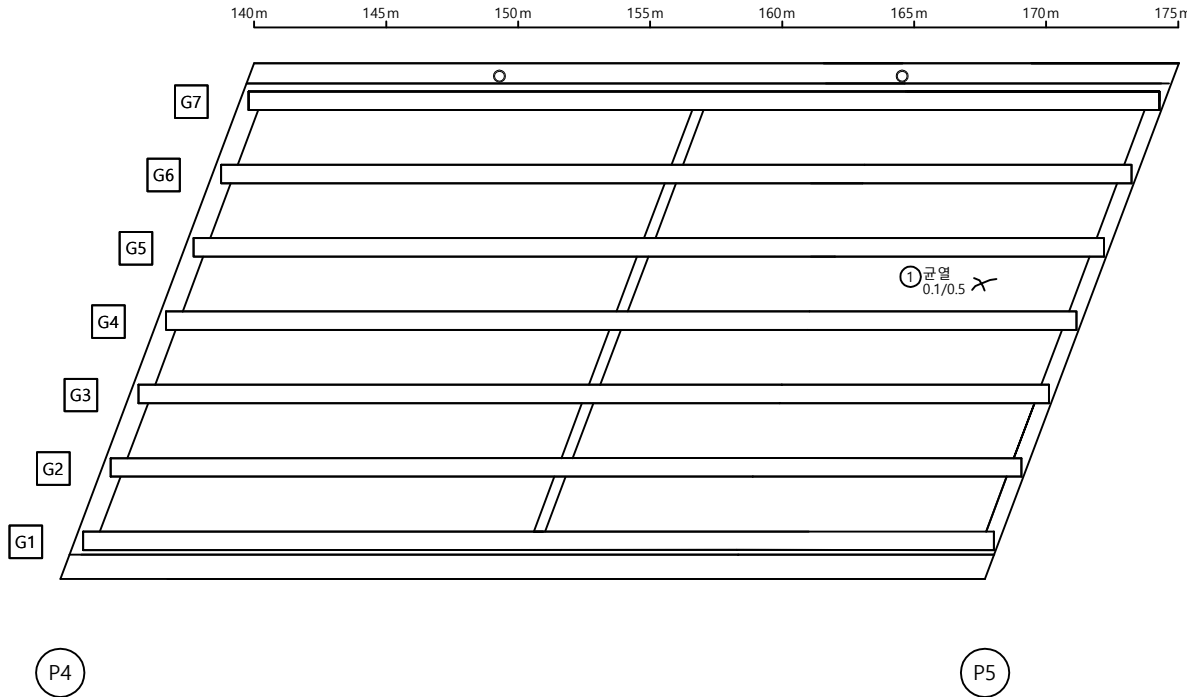
| 번호 | 신/구 | 부재명 | 손상현황 | 손상규모 | | | | | | 비고 |
|---|---|---|---|---|---|---|---|---|---|---|
| 1 | 구 | 바닥판 | 균열(0.3mm미만) | 0.1 | 0.5 | | 1 | m | 0.50 | |

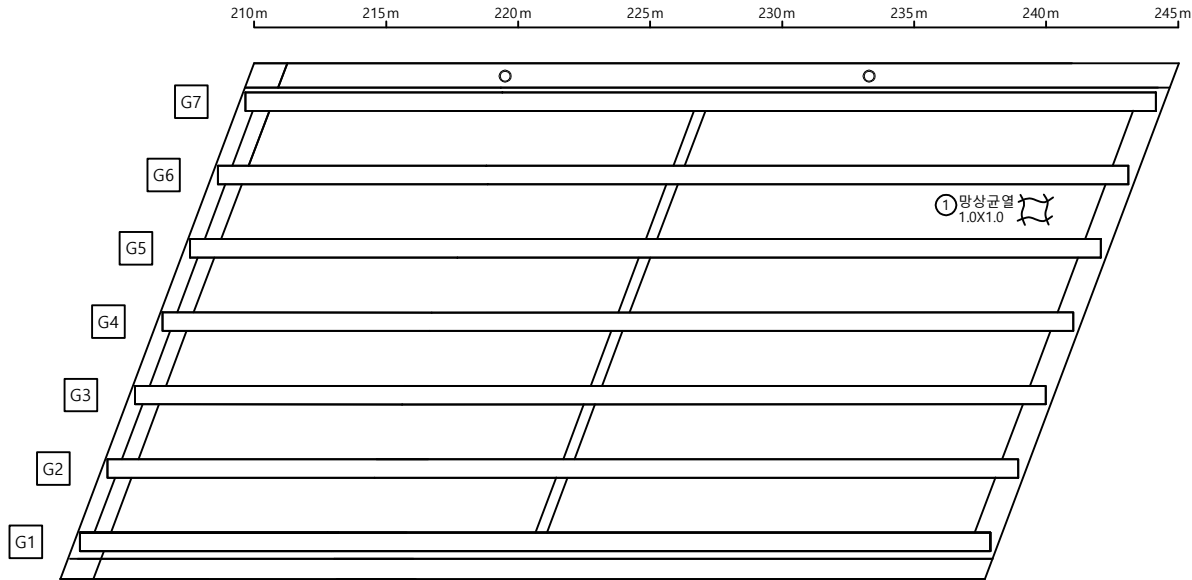
| 번호 | 선/구 | 부재명 | 손 상 현 황 | 손 상 규 모 | | | | | 비고 |
|---|---|---|---|---|---|---|---|---|---|
| 1 | 구 | 바닥판 | 망상균열 | | 1.0 | 1.0 | 1 | m <sup>2</sup> | 1.00 |

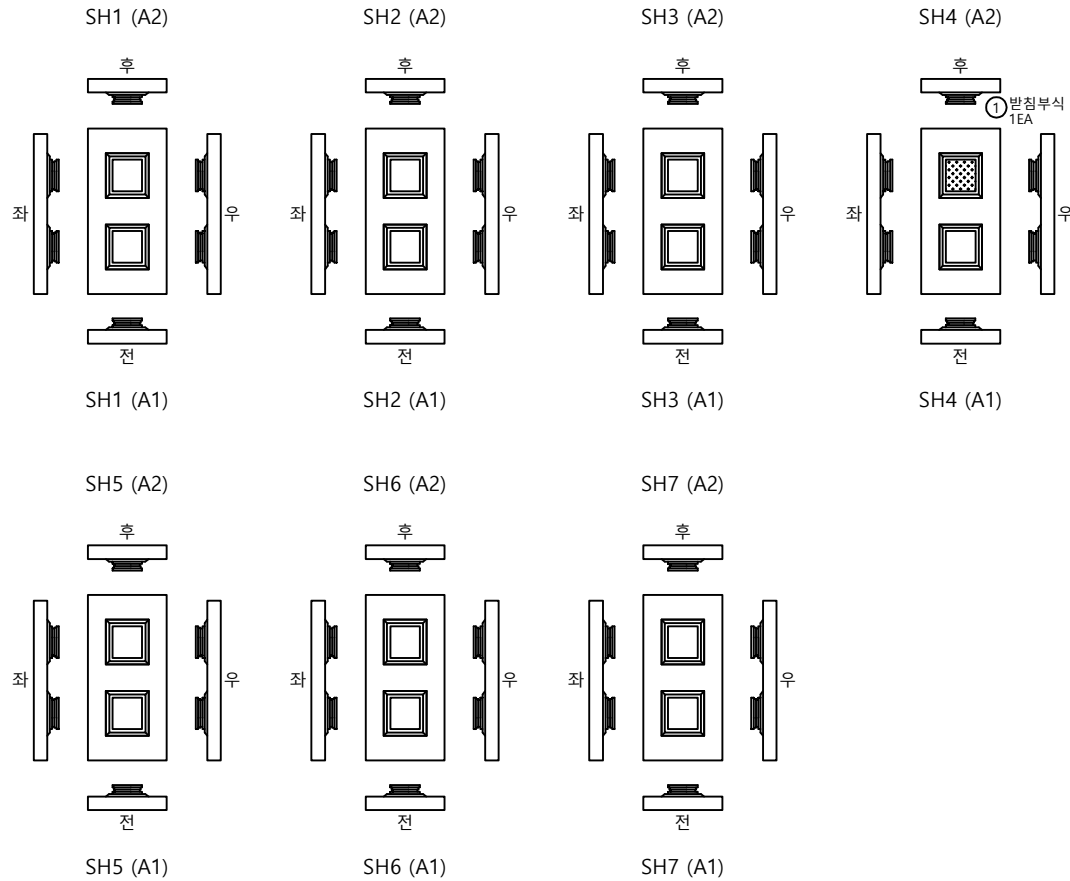
# 대운천교(부산) 받침장치 P2

| 받침장치 | | | | | | | | | |
|---|---|---|---|---|---|---|---|---|---|
| 1 | 선 | 교량판결 | 부식 | | | | 1 | EA | 1.00 |

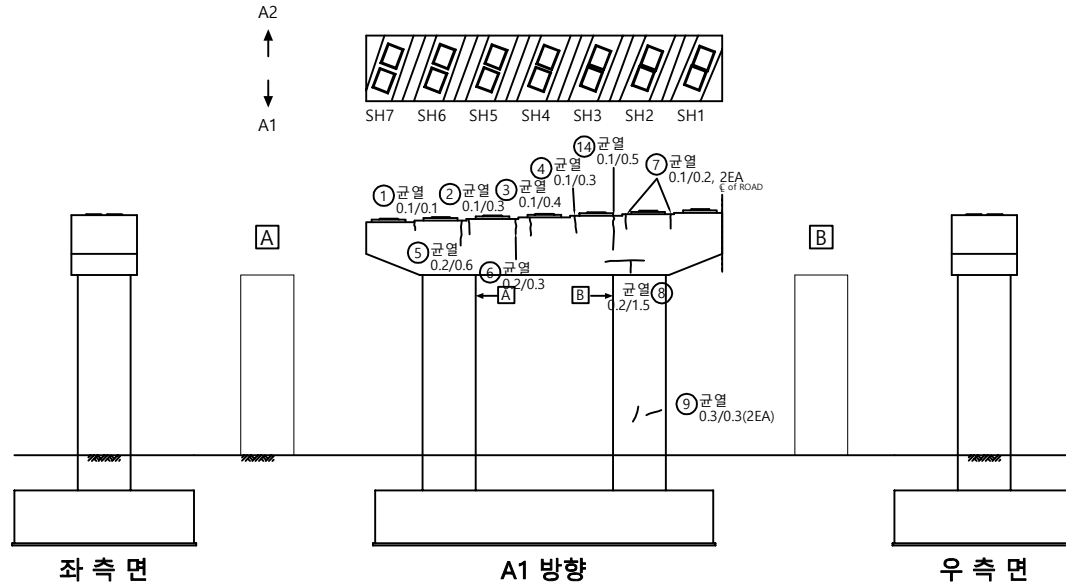
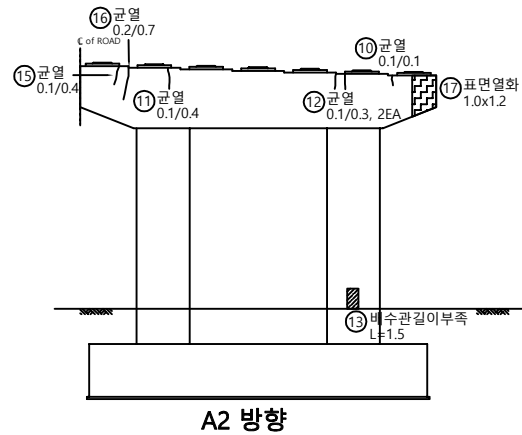
# 대운천교(부산) 교각 P4

| 교각 | | | | | | | | | | |
|---|---|---|---|---|---|---|---|---|---|---|
| 1 | 구 | 교각 | 균열(0.3mm미만) | 0.1 | 0.1 | | 1 | m | 0.10 | |
| 2 | 구 | 교각 | 균열(0.3mm미만) | 0.1 | 0.3 | | 1 | m | 0.30 | |
| 3 | 구 | 교각 | 균열(0.3mm미만) | 0.1 | 0.4 | | 1 | m | 0.40 | |
| 4 | 구 | 교각 | 균열(0.3mm미만) | 0.1 | 0.3 | | 1 | m | 0.30 | |
| 5 | 구 | 교각 | 균열(0.3mm미만) | 0.2 | 0.6 | | 1 | m | 0.60 | |
| 6 | 구 | 교각 | 균열(0.3mm미만) | 0.2 | 0.3 | | 1 | m | 0.30 | |
| 7 | 구 | 교각 | 균열(0.3mm미만) | 0.1 | 0.2 | | 2 | m | 0.40 | |
| 8 | 구 | 교각 | 균열(0.3mm미만) | 0.2 | 1.5 | | 1 | m | 1.50 | |
| 9 | 구 | 교각 | 균열(0.3mm이상) | 0.3 | 0.3 | | 2 | m | 0.60 | |
| 10 | 구 | 교각 | 균열(0.3mm미만) | 0.1 | 0.1 | | 1 | m | 0.10 | |
| 11 | 구 | 교각 | 균열(0.3mm미만) | 0.1 | 0.4 | | 1 | m | 0.40 | |
| 12 | 구 | 교각 | 균열(0.3mm미만) | 0.1 | 0.3 | | 2 | m | 0.60 | |
| 14 | 신 | 교각 | 균열(0.3mm미만) | 0.1 | 0.5 | | 1 | m | 0.50 | |
| 15 | 신 | 교각 | 균열(0.3mm미만) | 0.1 | 0.4 | | 1 | m | 0.40 | |
| 16 | 신 | 교각 | 균열(0.3mm미만) | 0.2 | 0.7 | | 1 | m | 0.70 | |
| 17 | 신 | 교각 | 균열(0.3mm미만) | 1.0 | 1.2 | | 1 | m | 1.20 | |
