대운천교(부산) 교면포장 S1

손 상 물 량 표

| 용 역 명 | | 2023년 부산울산고속도로 정밀안전점검 및 성능평가용역 | | | |

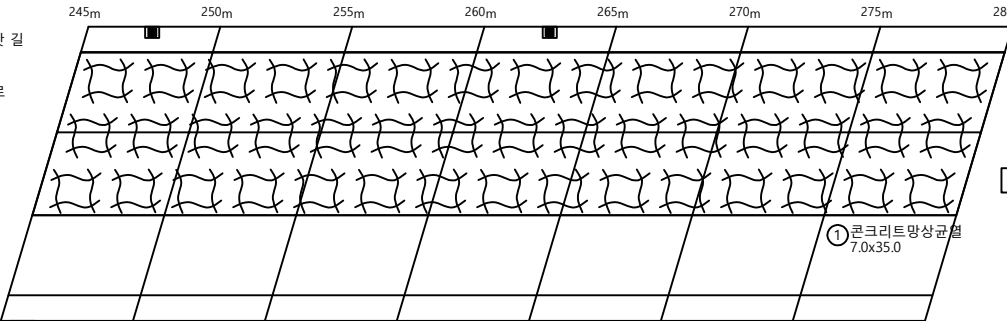
| 번호 | 선/구 | 부재명 | 손 상 현 황 | 손 상 규 모 | | | | | | 비고 |
|---|---|---|---|---|---|---|---|---|---|---|
| 1 | 구 | 교면포장 | 명상균열 | | 7.0 | 35.0 | 1 | m <sup>2</sup> | 245.00 | |

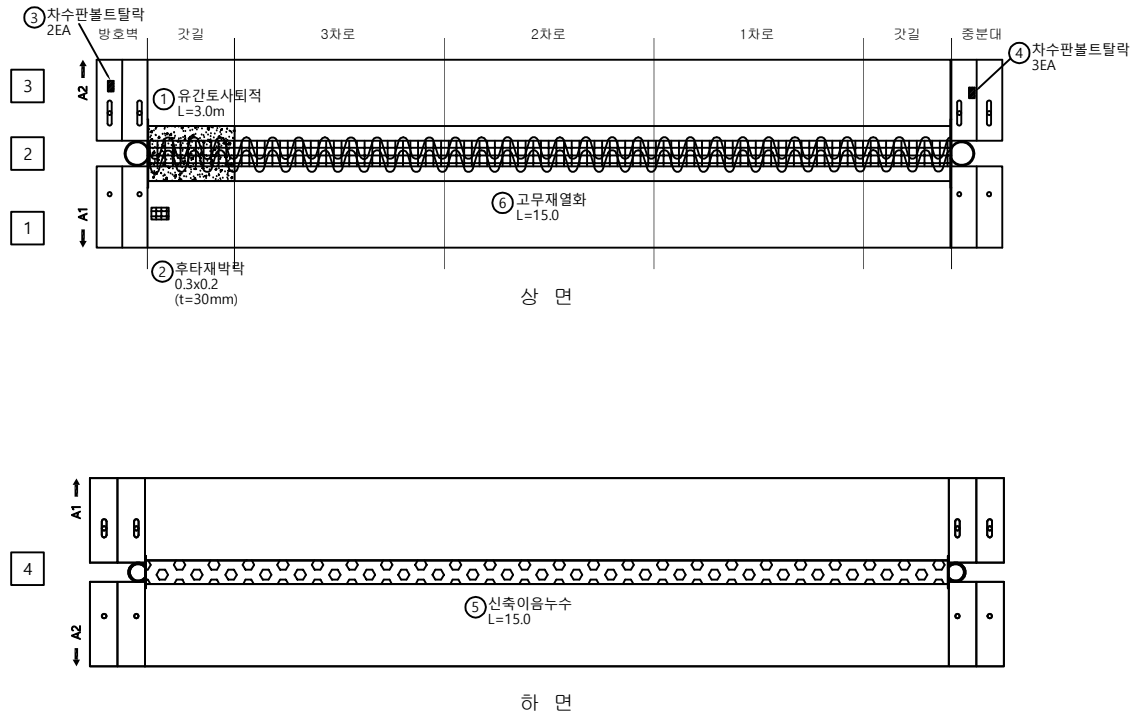
| 신축이음 | | | | | | | | | | |

| 신축이음 | | | | | | | | | | |
|---|---|---|---|---|---|---|---|---|---|---|
| 5 | 구 | 신축이음 | 누수 | | 15.0 | | 1 | m | 15.00 | 하부 |

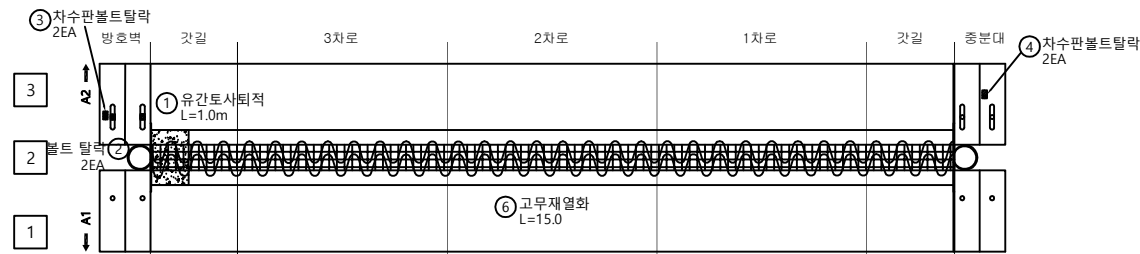
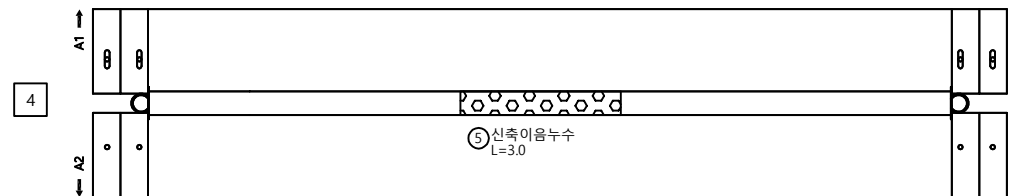
| 신축이음 | | | | | | | | | |

| 신축이음 | | | | | | | | | |
|---|---|---|---|---|---|---|---|---|---|
| 5 | 구 | 신축이음 | 누수 | | 3.0 | | 1 | m | 3.00 |

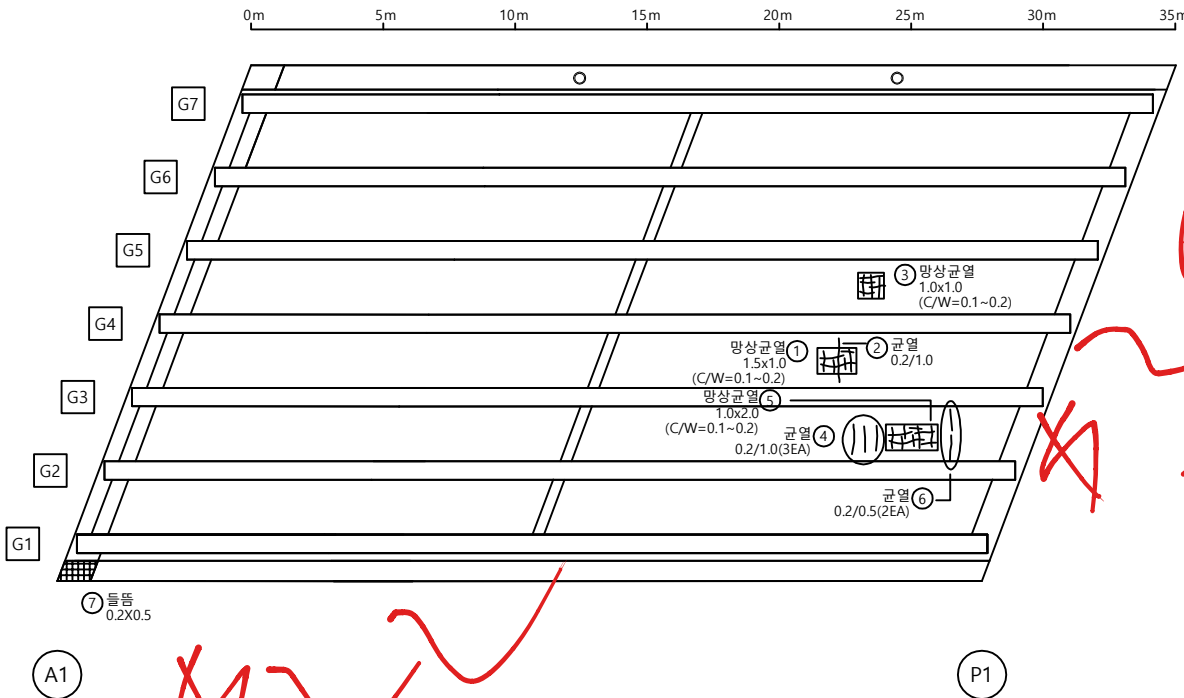
| 번호 | 선/구 | 부재명 | 손상현황 | 손상규모 | | | | | | 비고 |
|---|---|---|---|---|---|---|---|---|---|---|
| 1 | 구 | 바닥판 | 망상균열 | 0.2 | 1.5 | 1.0 | 1 | ㎡ | 1.50 | |
| 2 | 구 | 바닥판 | 균열(0.3mm미만) | | 0.2 | 1.0 | 1 | ㎡ | 0.20 | |
| 3 | 구 | 바닥판 | 망상균열 | 0.2 | 1.0 | 1.0 | 1 | ㎡ | 1.00 | |
| 4 | 구 | 바닥판 | 균열(0.3mm미만) | 0.2 | 1.0 | | 3 | m | 3.00 | |
| 5 | 구 | 바닥판 | 망상균열 | 0.2 | 1.0 | 2.0 | 1 | ㎡ | 2.00 | |
| 6 | 구 | 바닥판 | 균열(0.3mm미만) | 0.2 | 0.5 | | 2 | m | 1.00 | |

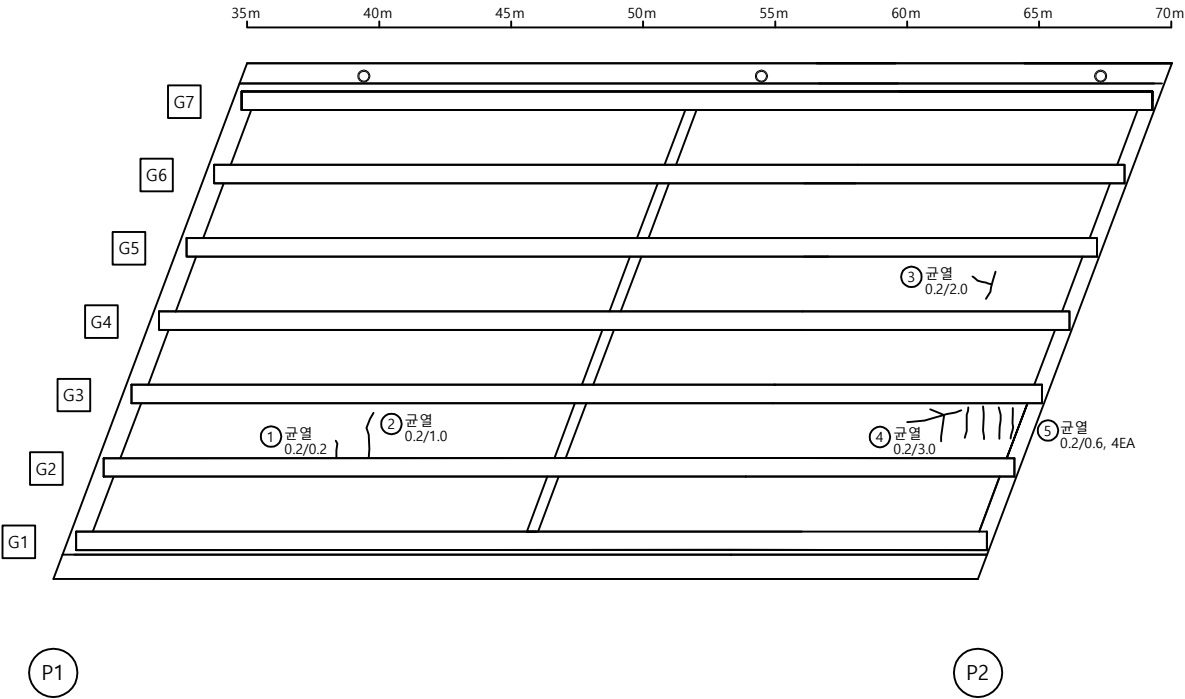
| 번호 | 신/구 | 부재명 | 손상현황 | 손상규모 | | | | | 비고 |
|---|---|---|---|---|---|---|---|---|---|
| 1 | 구 | 바닥판 | 균열(0.3mm미만) | 0.2 | 0.2 | | 1 | m | 0.20 |
| 2 | 구 | 바닥판 | 균열(0.3mm미만) | 0.2 | 1.0 | | 1 | m | 1.00 |
| 3 | 구 | 바닥판 | 균열(0.3mm미만) | 0.0 | 2.0 | | 1 | m | 2.00 |
| 4 | 구 | 바닥판 | 균열(0.3mm미만) | 0.2 | 3.0 | | 1 | m | 3.00 |
| 5 | 구 | 바닥판 | 균열(0.3mm미만) | 0.2 | 0.6 | | 4 | m | 2.40 |

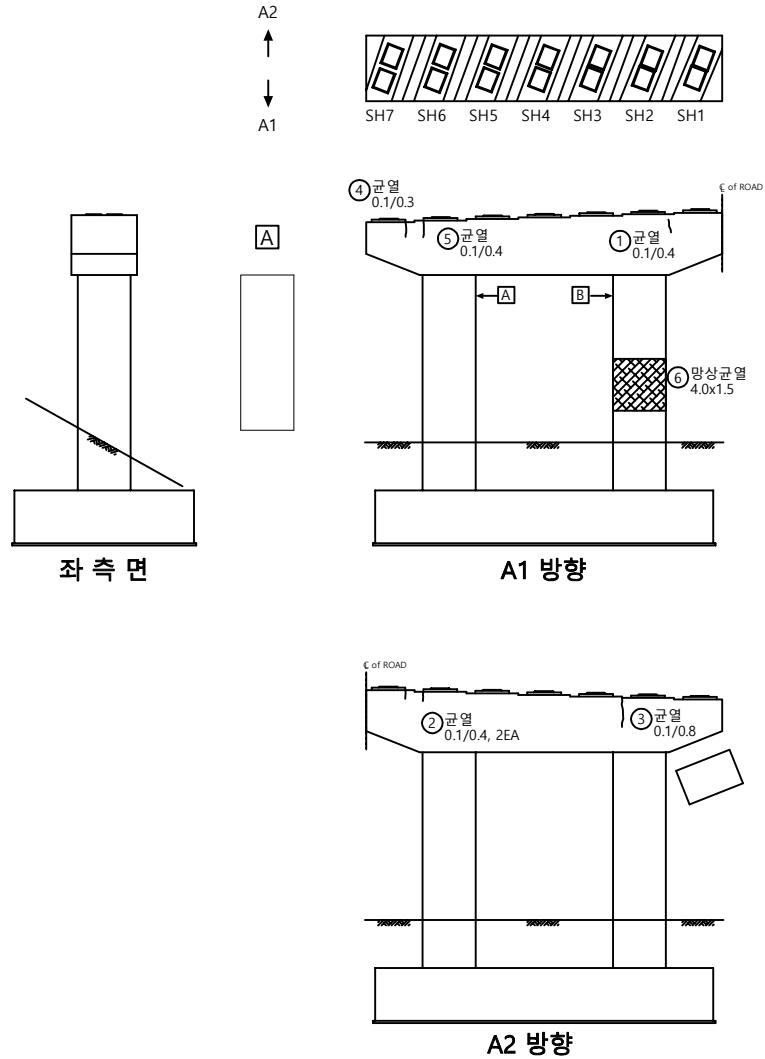
| 교각<br>P8 | | | | | | | | | |

| 교각<br>P8 | | | | | | | | | |
|---|---|---|---|---|---|---|---|---|---|
| 1 | 구 | 교각 | 균열(0.3mm미만) | 0.1 | 0.4 | | 1 | m | 0.40 |
| 2 | 구 | 교각 | 균열(0.3mm미만) | 0.1 | 0.4 | | 2 | m | 0.80 |
| 3 | 구 | 교각 | 균열(0.3mm미만) | 0.1 | 0.8 | | 1 | m | 0.80 |
| 4 | 구 | 교각 | 균열(0.3mm미만) | 0.1 | 0.3 | | 1 | m | 0.30 |
| 5 | 구 | 교각 | 균열(0.3mm미만) | 0.1 | 0.4 | | 1 | m | 0.40 |
| 6 | 신 | 교각 | 망상균열 | | 4.0 | 1.5 | 1 | m | 6.00 |
