# 대운천교(부산) 교면포장 S1

2023년 부산울산고속도로 정밀안전점검 및 성능평가용역

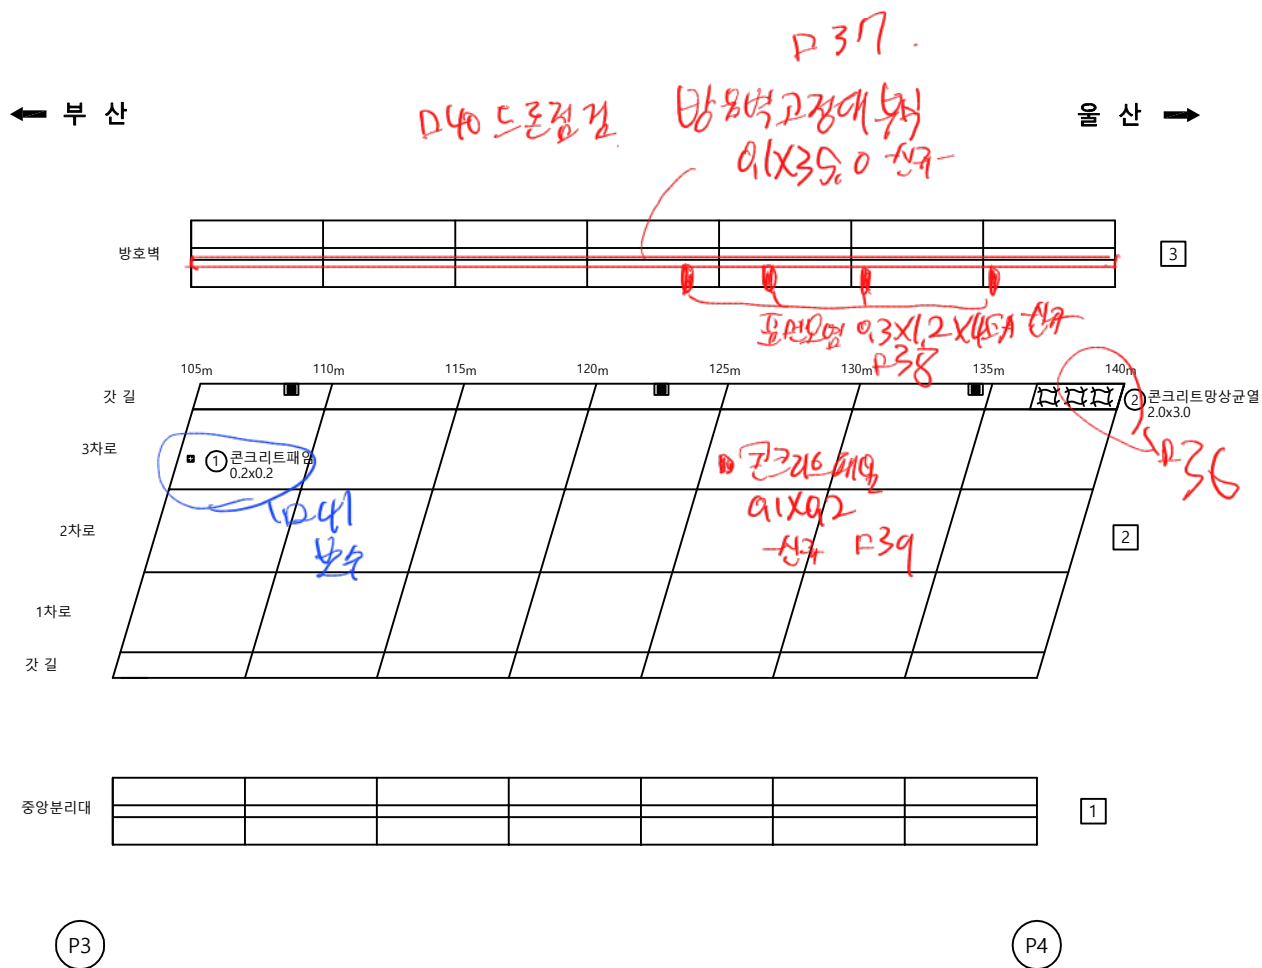
## 대운천교(부산) 교면포장 S4

| 번호 | 선/구 | 부재명 | 손상현황 | 손상규모 | | | | | | 비고 |
|---|---|---|---|---|---|---|---|---|---|---|
| 1 | 구 | 교면포장 | 망상균열 | 0.2 | 2.0 | 1.0 | 1 | m <sup>2</sup> | 2.00 | |
| 2 | 구 | 교면포장 | 균열 | 0.3 | 1.5 | | 4 | m | 6.00 | |
| 4 | 구 | 교면포장 | 균열 | 0.3 | 3.0 | | 1 | m | 3.00 | |

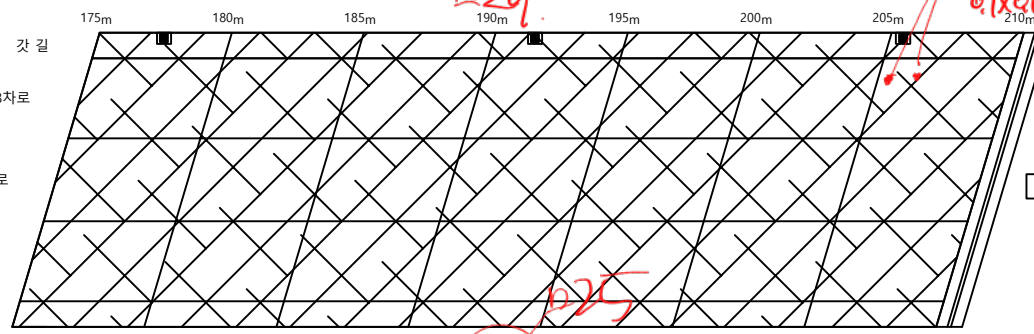
029 교면포장 0.3X1.1X5.5A 신기  
콘크리트 패브릭 신기  
0.1X0.1X2.5A 신기

031  
032  
033 망상균열 35.0X15.75

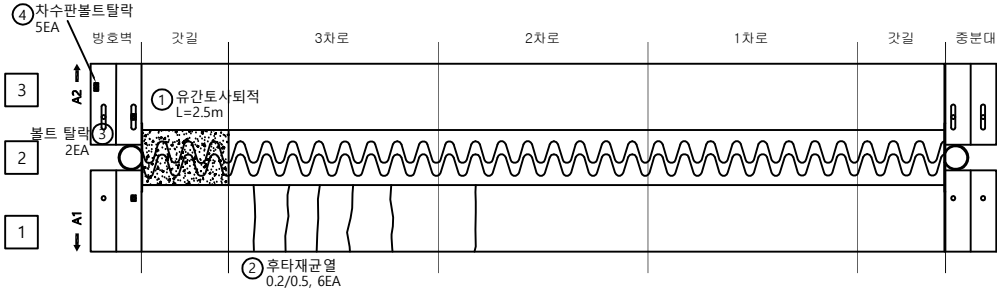
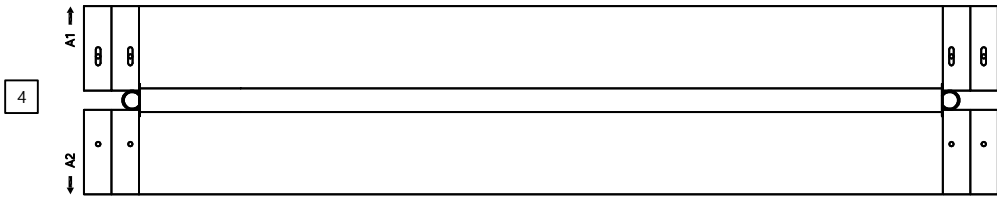
| 신축이음 | | | | | | | | |
|---|---|---|---|---|---|---|---|---|
| 2 | 구 | 신축이음 | 균열 | 0.2 | 0.5 | | 6 | m |

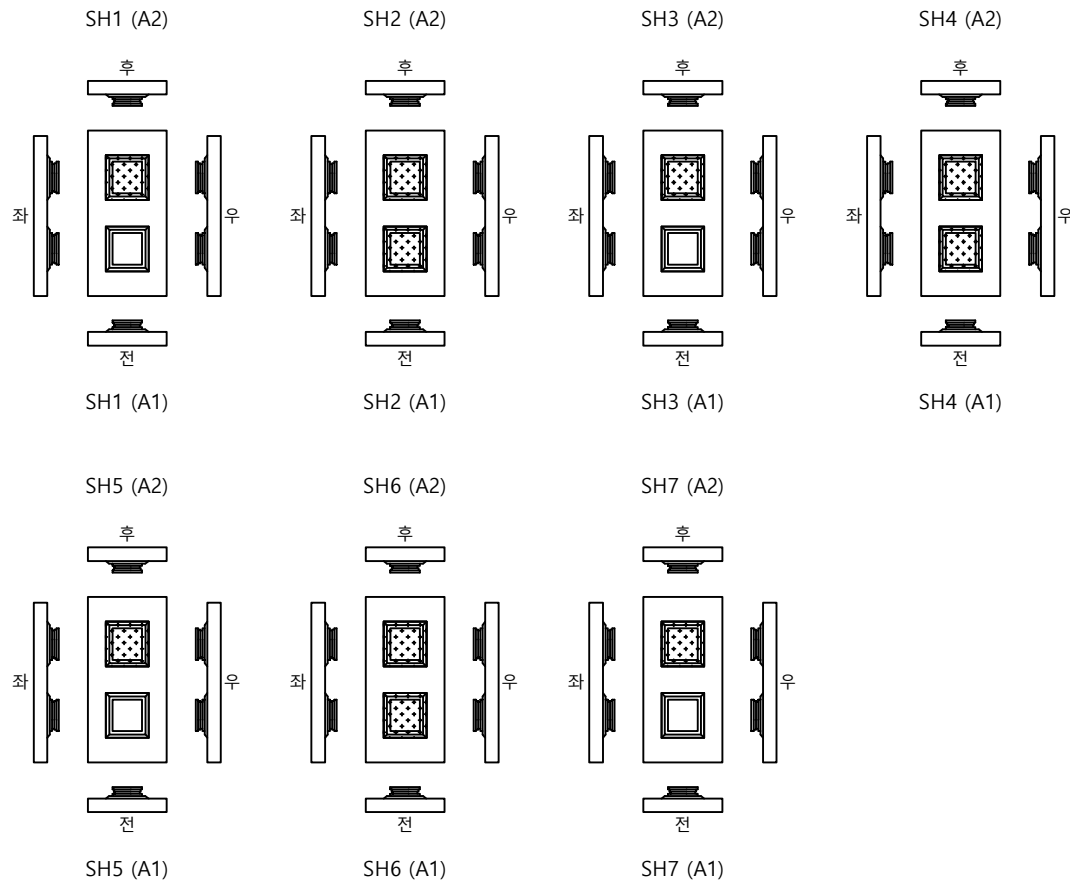
## 받침장치

① 받침부식  
11EA
