대운천교(부산) 교면포장 S1

손상물량표

| 용역명 | | 2023년 부산울산고속도로 정밀안전점검 및 성능평가용역 | | | |

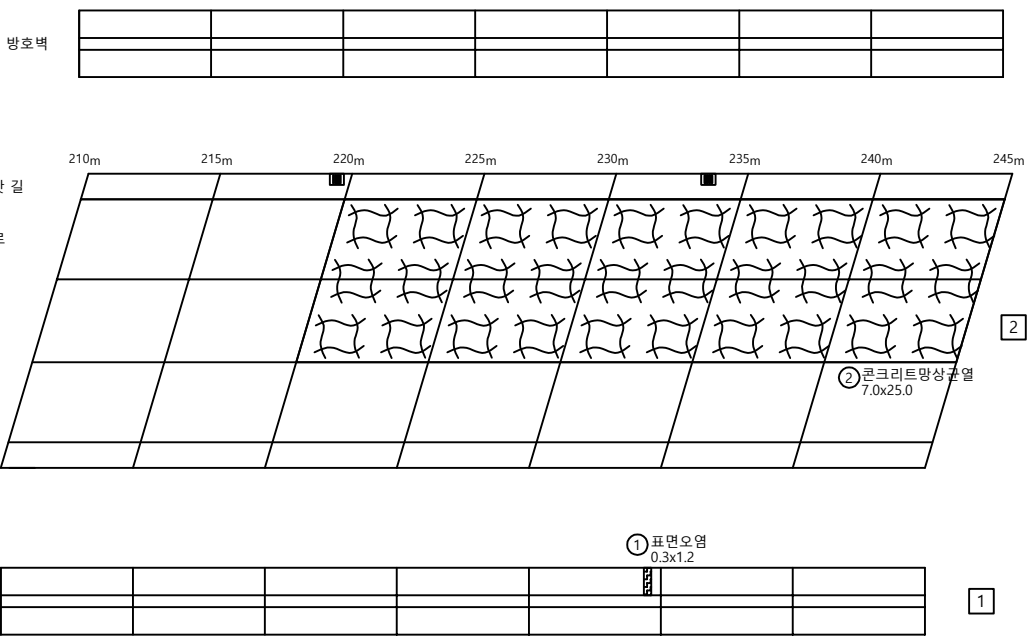
| 번호 | 선/구 | 부재명 | 손 상 현 황 | 손 상 규 모 | | | | | | 비고 |
|---|---|---|---|---|---|---|---|---|---|---|
| 2 | 구 | 교면포장 | 망상균열 | 0.3 | 7.0 | 25.0 | 1 | m | 175.00 | |

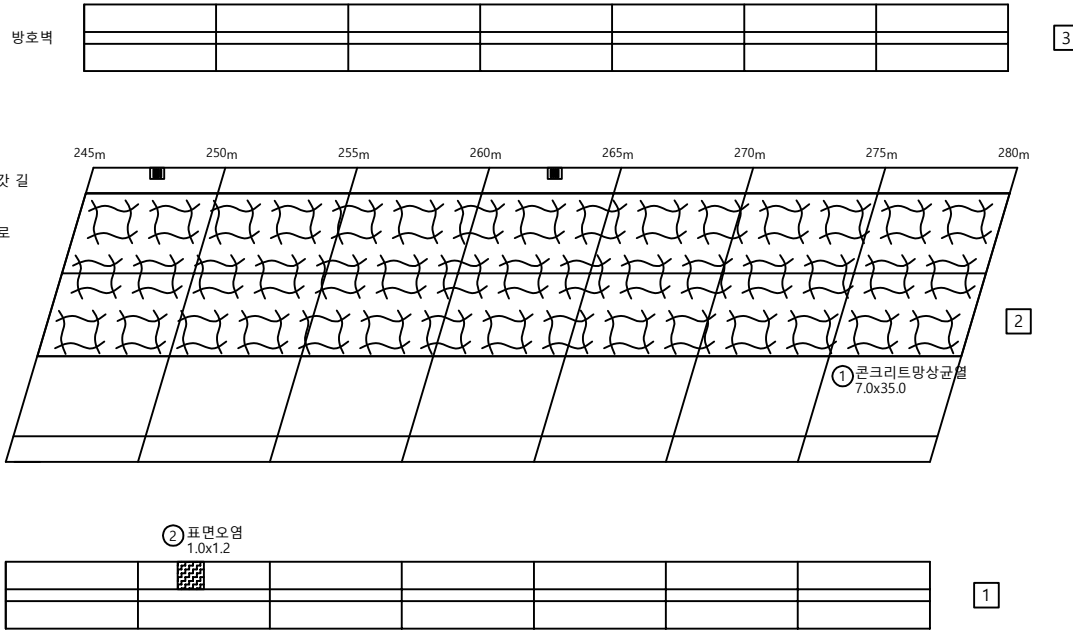
| 교면포장 | | | | | | | | | | |
|---|---|---|---|---|---|---|---|---|---|---|
| 1 | 구 | 교면포장 | 망상균열 | | 7.0 | 35.0 | 1 | m <sup>2</sup> | 245.00 | |

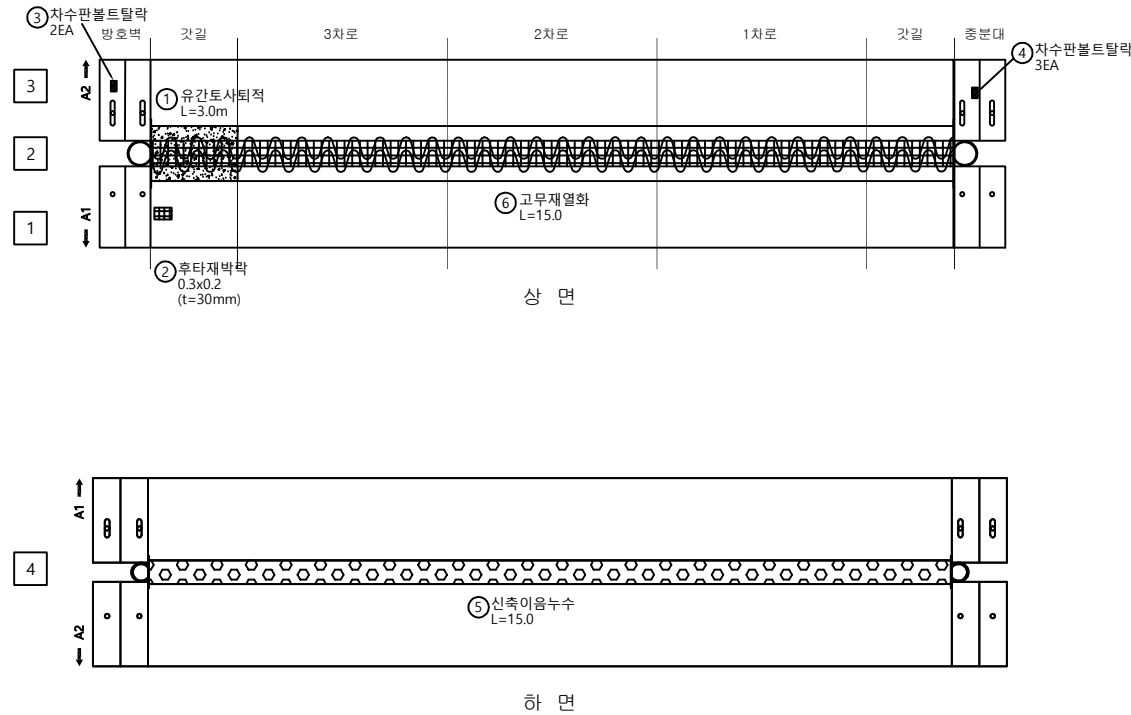
| 번호 | 선/구 | 부재명 | 손 상 현 경 | 손 상 규 모 | | | | | | 비고 |
|---|---|---|---|---|---|---|---|---|---|---|
| 5 | 구 | 신축이음 | 누수 | | 15.0 | | 1 | m | 15.00 | 하부 |

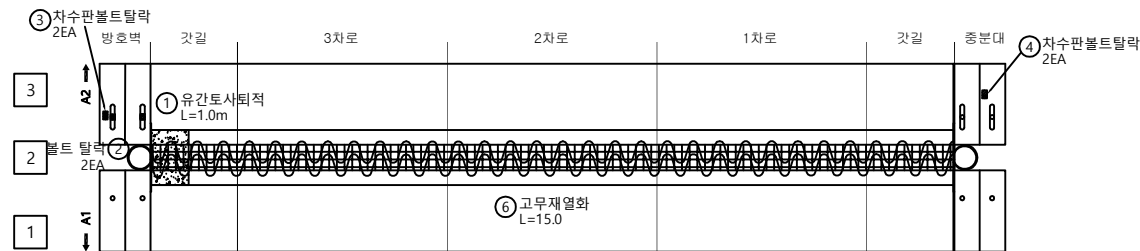
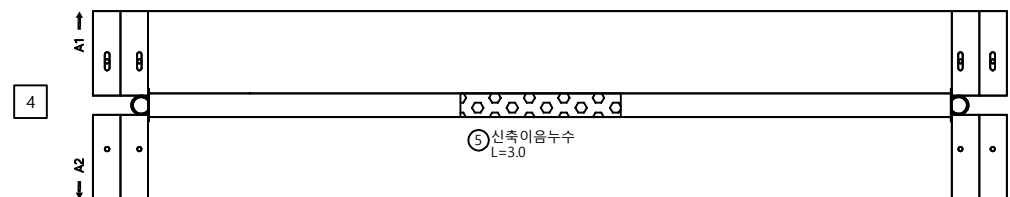
| 신축이음 | | | | | | | | | |
|---|---|---|---|---|---|---|---|---|---|
| 5 | 구 | 신축이음 | 누수 | | 3.0 | | 1 | m | 3.00 |

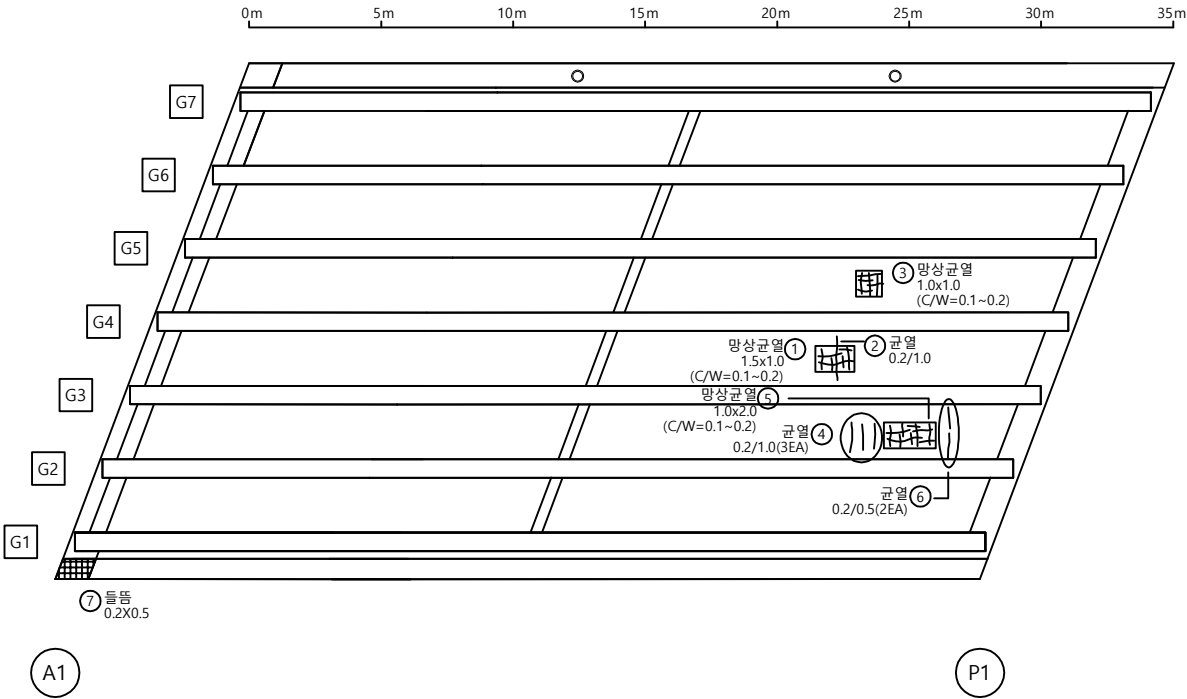
| 번호 | 선/구 | 부재명 | 손 상 현 황 | 손 상 규 모 | | | | | | 비고 |
|---|---|---|---|---|---|---|---|---|---|---|
| 1 | 구 | 바닥판 | 망상균열 | 0.2 | 1.5 | 1.0 | 1 | ㎡ | 1.50 | |
| 2 | 구 | 바닥판 | 균열(0.3mm미만) | | 0.2 | 1.0 | 1 | ㎡ | 0.20 | |
| 3 | 구 | 바닥판 | 망상균열 | 0.2 | 1.0 | 1.0 | 1 | ㎡ | 1.00 | |
| 4 | 구 | 바닥판 | 균열(0.3mm미만) | 0.2 | 1.0 | | 3 | m | 3.00 | |
| 5 | 구 | 바닥판 | 망상균열 | 0.2 | 1.0 | 2.0 | 1 | ㎡ | 2.00 | |
| 6 | 구 | 바닥판 | 균열(0.3mm미만) | 0.2 | 0.5 | | 2 | m | 1.00 | |

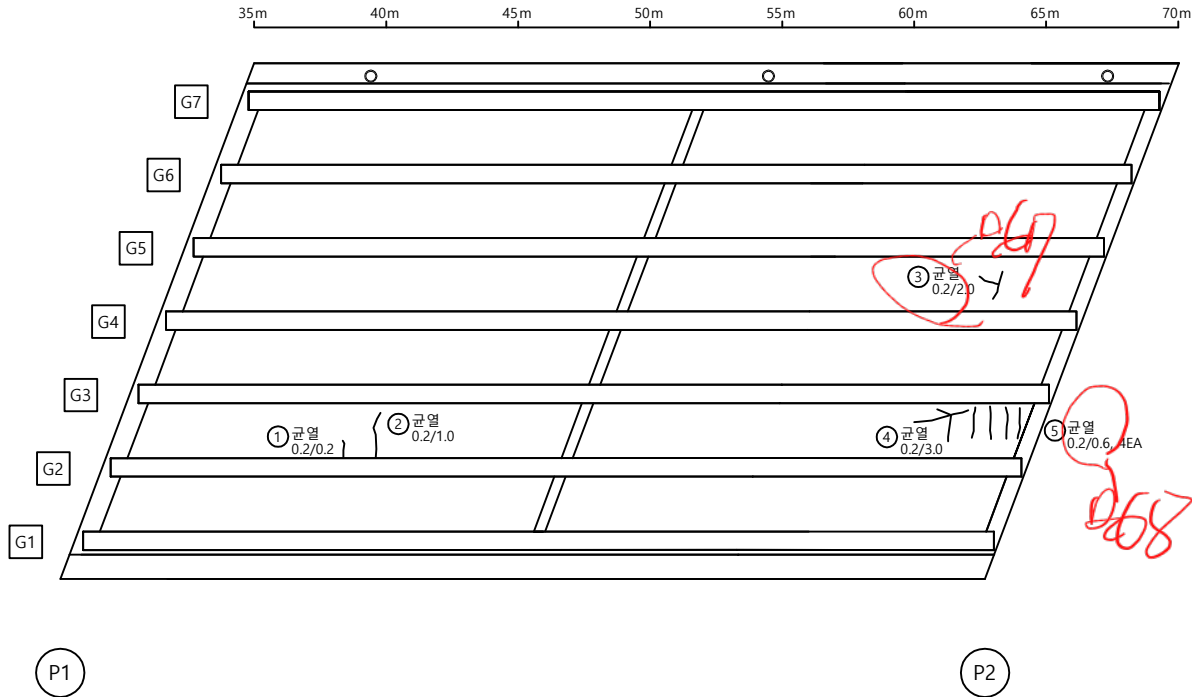
| 번호 | 신/구 | 부재명 | 손 상 현 황 | 손 상 규 모 | | | | | 비고 |
|---|---|---|---|---|---|---|---|---|---|
| 1 | 구 | 바닥판 | 균열(0.3mm미만) | 0.2 | 0.2 | | 1 | m | 0.20 |
| 2 | 구 | 바닥판 | 균열(0.3mm미만) | 0.2 | 1.0 | | 1 | m | 1.00 |
| 3 | 구 | 바닥판 | 균열(0.3mm미만) | 0.0 | 2.0 | | 1 | m | 2.00 |
| 4 | 구 | 바닥판 | 균열(0.3mm미만) | 0.2 | 3.0 | | 1 | m | 3.00 |
| 5 | 구 | 바닥판 | 균열(0.3mm미만) | 0.2 | 0.6 | | 4 | m | 2.40 |

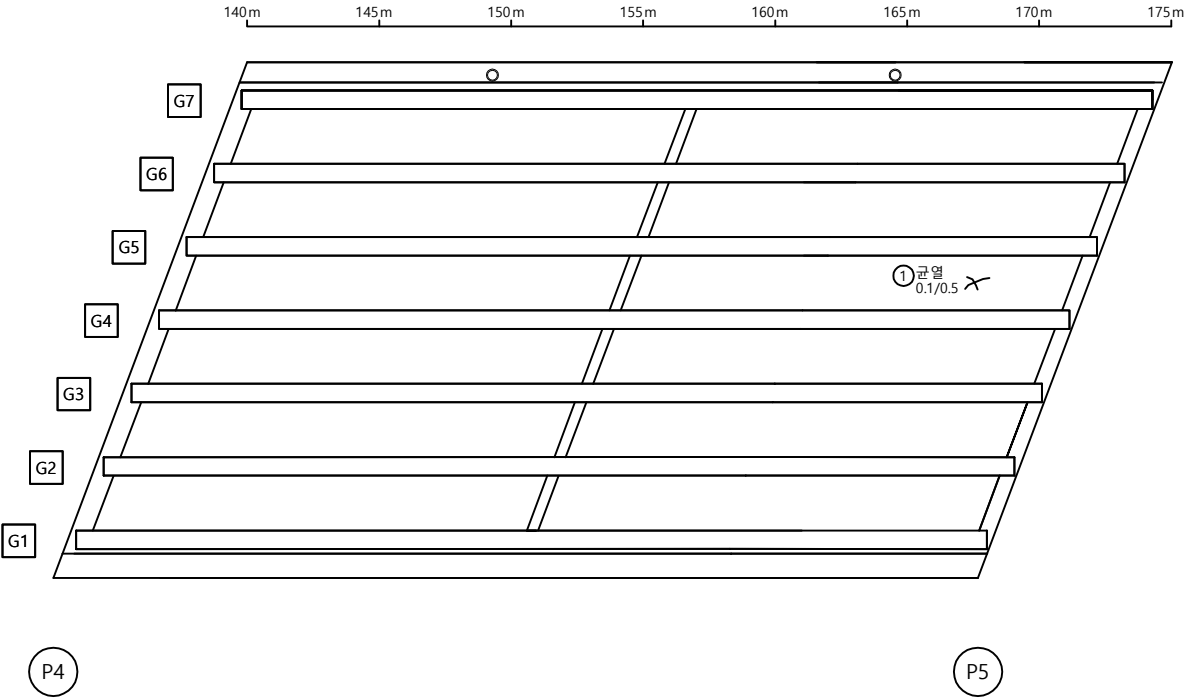
| 번호 | 신/구 | 부재명 | 손 상 현 황 | 손 상 규 모 | | | | | | 비고 |
|---|---|---|---|---|---|---|---|---|---|---|
| 1 | 구 | 바닥판 | 균열(0.3mm미만) | 0.1 | 0.5 | | 1 | m | 0.50 | |

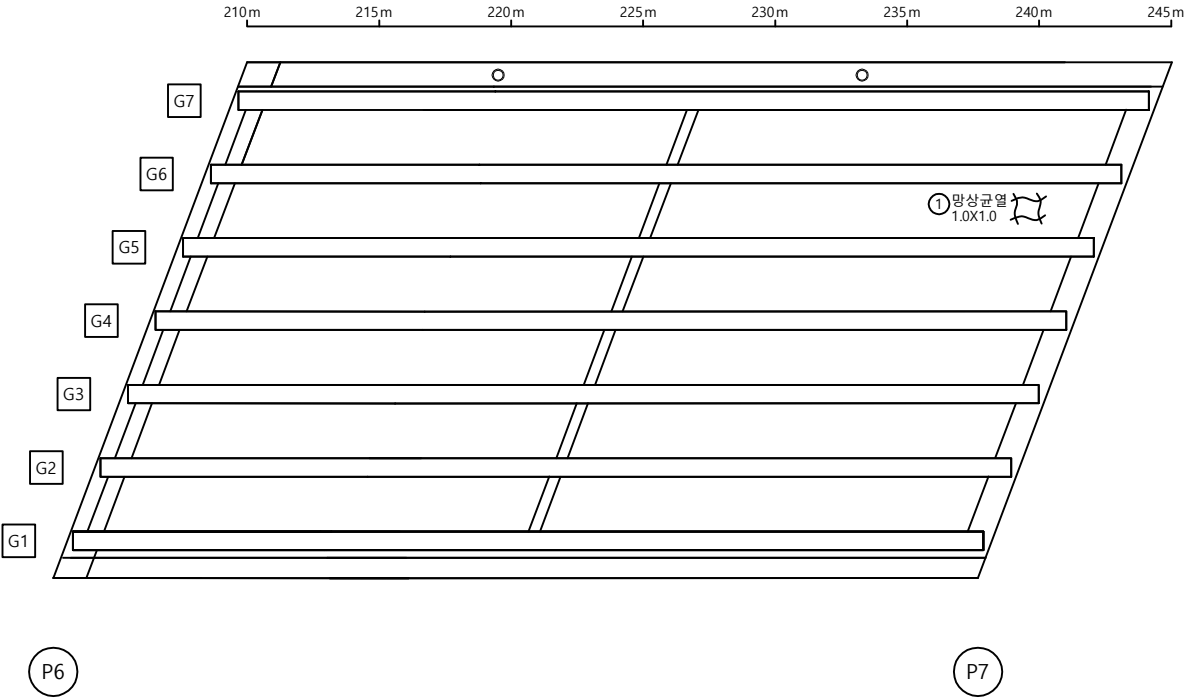
| 번호 | 신/구 | 부재명 | 손상현황 | 손상규모 | | | | | 비고 |
|---|---|---|---|---|---|---|---|---|---|
| 1 | 구 | 바닥판 | 망상균열 | | 1.0 | 1.0 | 1 | m <sup>2</sup> | 1.00 |

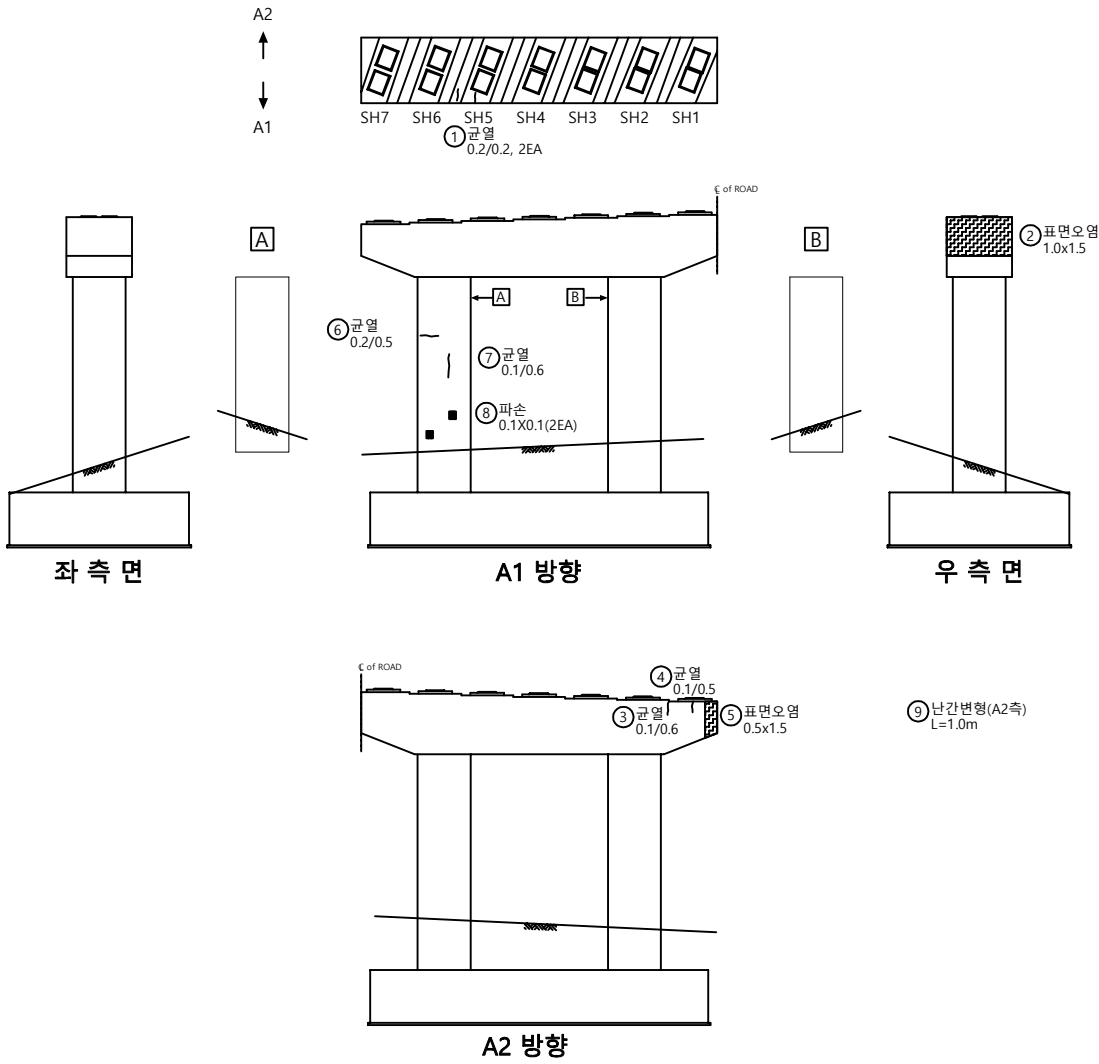
| 번호 | 신/구 | 부재명 | 손 상 현 황 | 손 상 규 모 | | | | | 비고 |
|---|---|---|---|---|---|---|---|---|---|
| 1 | 구 | 교각 | 균열(0.3mm미만) | 0.2 | 0.2 | | 2 | m | 0.40 |
| 3 | 구 | 교각 | 균열(0.3mm미만) | 0.1 | 0.6 | | 1 | m | 0.60 |
| 4 | 구 | 교각 | 균열(0.3mm미만) | 0.1 | 0.5 | | 1 | m | 0.50 |
| 6 | 구 | 교각 | 균열(0.3mm미만) | 0.2 | 0.5 | | 1 | m | 0.50 |
| 7 | 구 | 교각 | 균열(0.3mm미만) | 0.1 | 0.6 | | 1 | m | 0.60 |

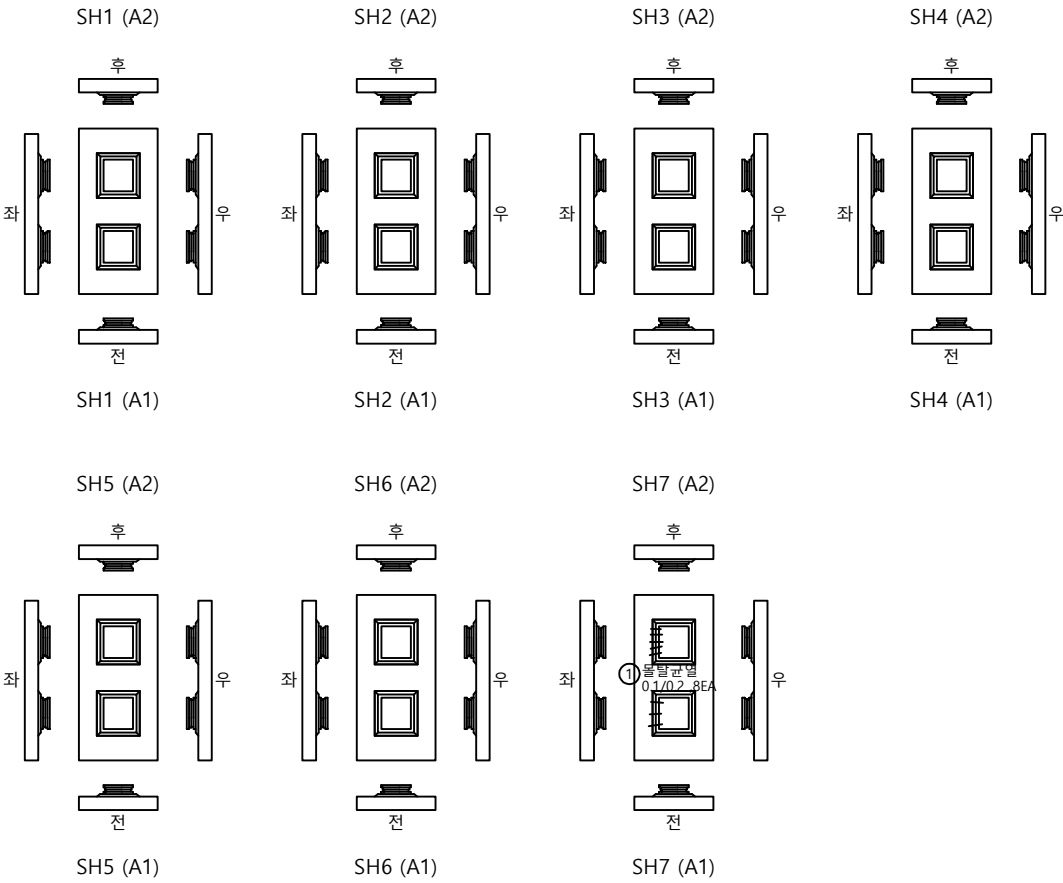
| 번호 | 신/구 | 부재명 | 손 상 현 황 | 손 상 규 모 | | | | | | 비고 |
|---|---|---|---|---|---|---|---|---|---|---|
| 1 | 신 | 교경본철 | 균열(0.3mm미만) | 0.1 | 0.2 | | 8 | m | 1.60 | 물탈 |

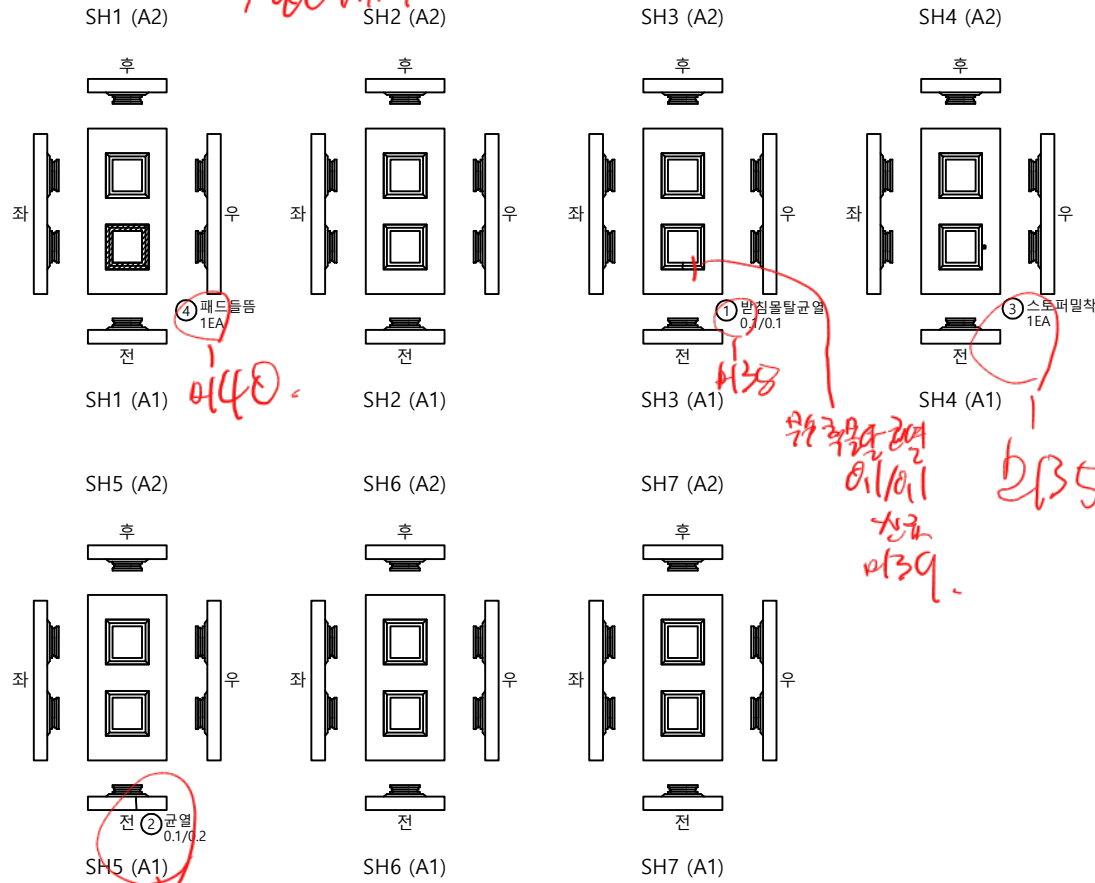
| 번호 | 신/구 | 부재명 | 손상현황 | 손상규모 | | | | | 비고 |
|---|---|---|---|---|---|---|---|---|---|
| 1 | 구 | 교량받침 | 균열(0.3mm미만) | 0.1 | 0.1 | | 1 | m | 0.10 |
| 2 | 구 | 교량받침 | 균열(0.3mm미만) | 0.1 | 0.2 | | 1 | m | 0.20 |
