대운천교(부산) 교면포장 S1

손 상 물 량 표

| 용역명 | | 2023년 부산울산고속도로 정밀안전점검 및 성능평가용역 | | | |

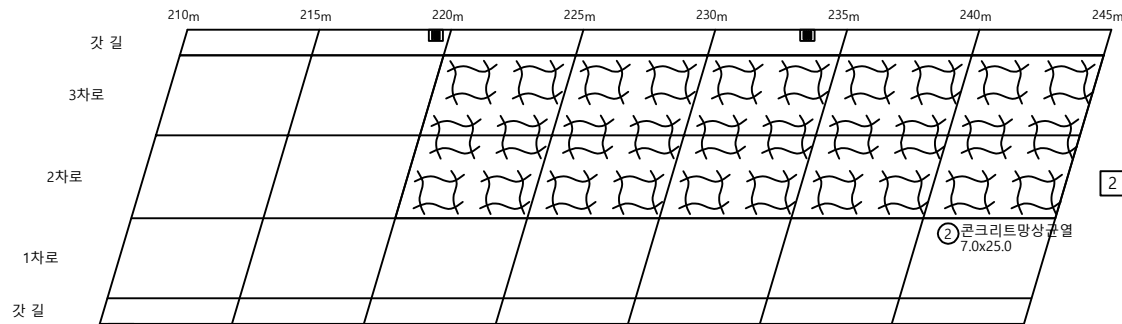
| 번호 | 선/구 | 부재명 | 손 상 현 황 | 손 상 규 모 | | | | | | 비고 |
|---|---|---|---|---|---|---|---|---|---|---|
| 2 | 구 | 교면포장 | 망상균열 | 0.3 | 7.0 | 25.0 | 1 | ㎡ | 175.00 | |

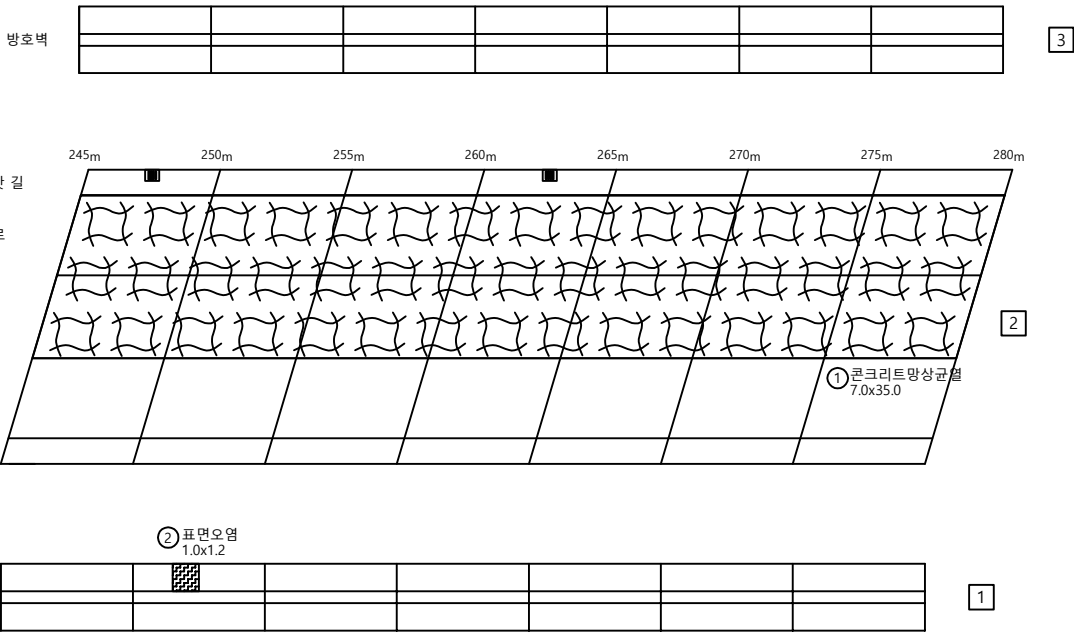
| 번호 | 선/구 | 부재명 | 손 상 현 황 | 손 상 규 모 | | | | | | 비고 |
|---|---|---|---|---|---|---|---|---|---|---|
| 1 | 구 | 교면포장 | 명상균열 | | 7.0 | 35.0 | 1 | m <sup>2</sup> | 245.00 | |

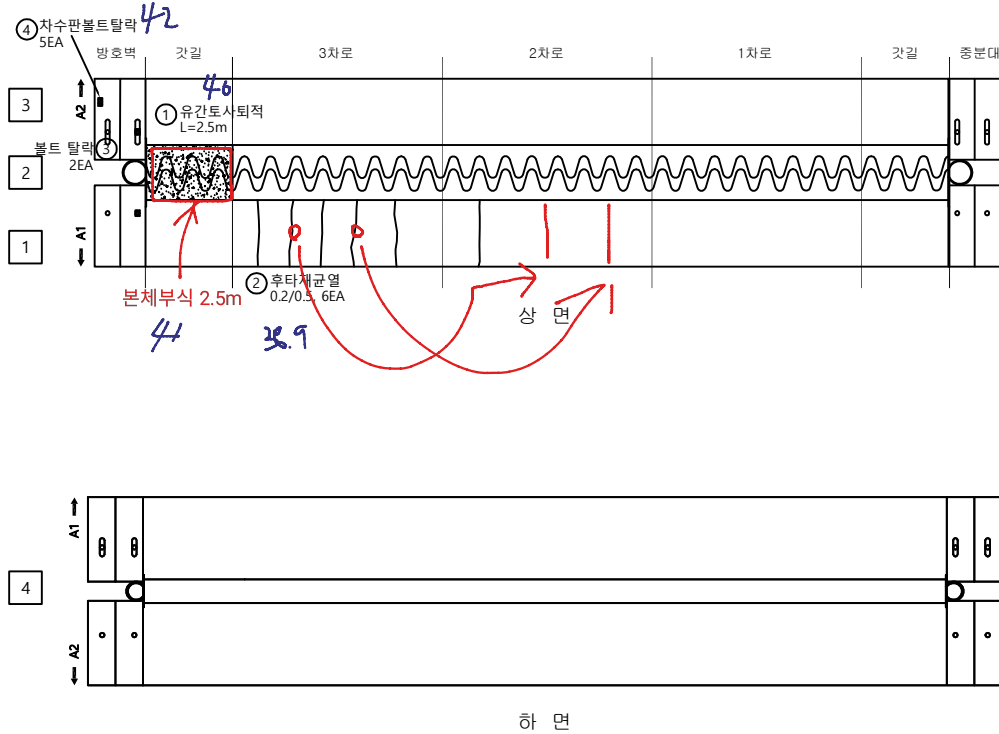
| 번호 | 선/구 | 부재명 | 손상현황 | 손상규모 | | | | | | 비고 |
|---|---|---|---|---|---|---|---|---|---|---|
| 2 | 구 | 신축이음 | 균열 | 0.2 | 0.5 | | 6 | m | 3.00 | 50mm이하 |

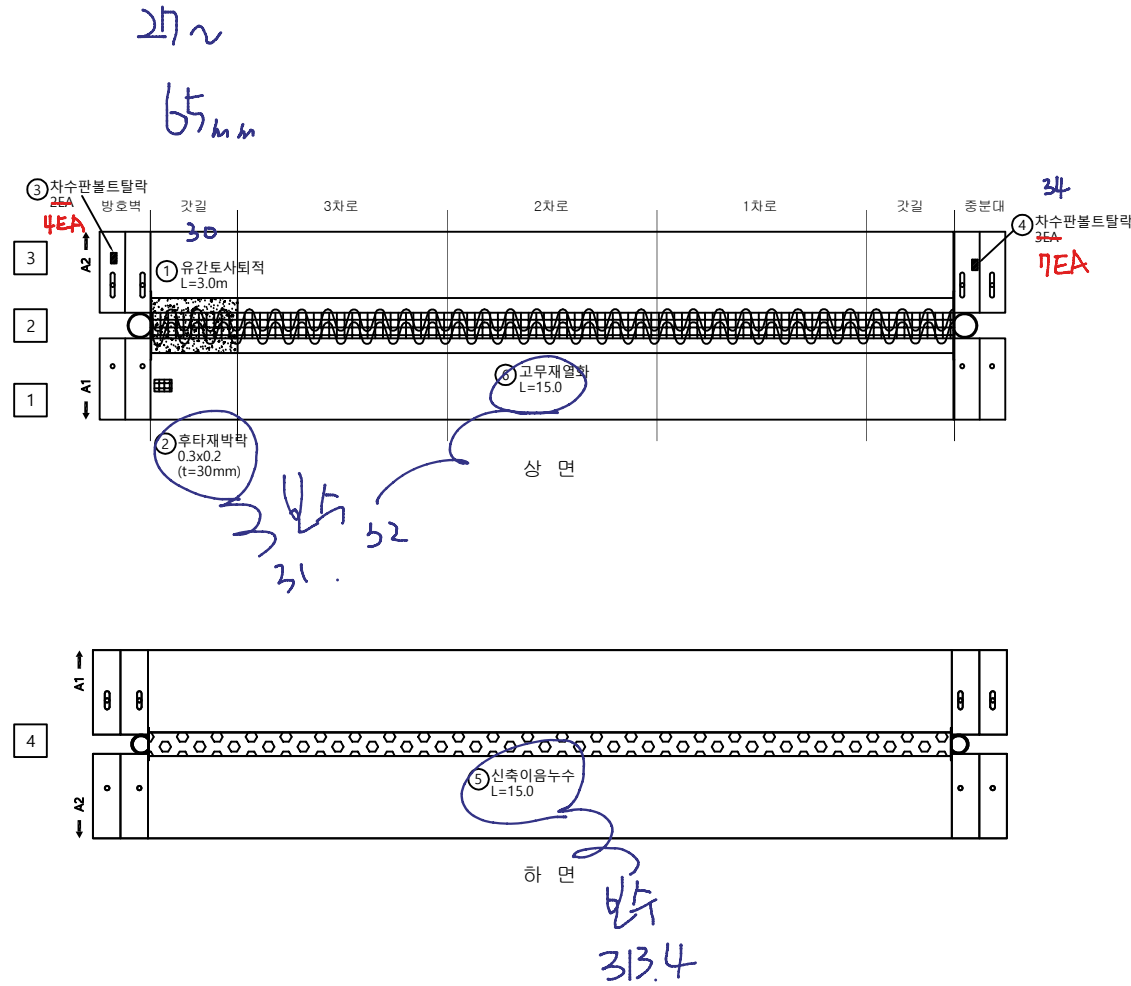
| 신축이음 | | | | | | | | | |
|---|---|---|---|---|---|---|---|---|---|
| 5 | 구 | 신축이음 | 누수 | | 15.0 | | 1 | m | 15.00 하부 |

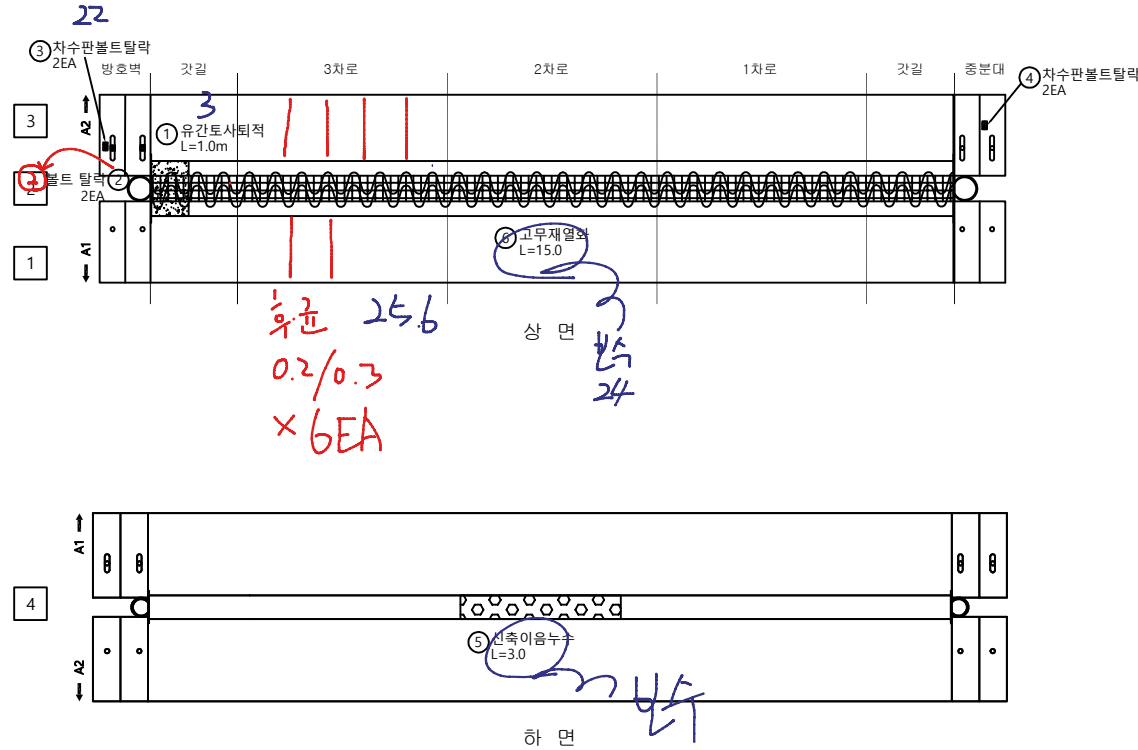
| 번호 | 선/구 | 부재명 | 손상현황 | 손상규모 | | | | | 비고 |
|---|---|---|---|---|---|---|---|---|---|
| 5 | 구 | 신축이음 | 누수 | | 3.0 | | 1 | m | 3.00 |

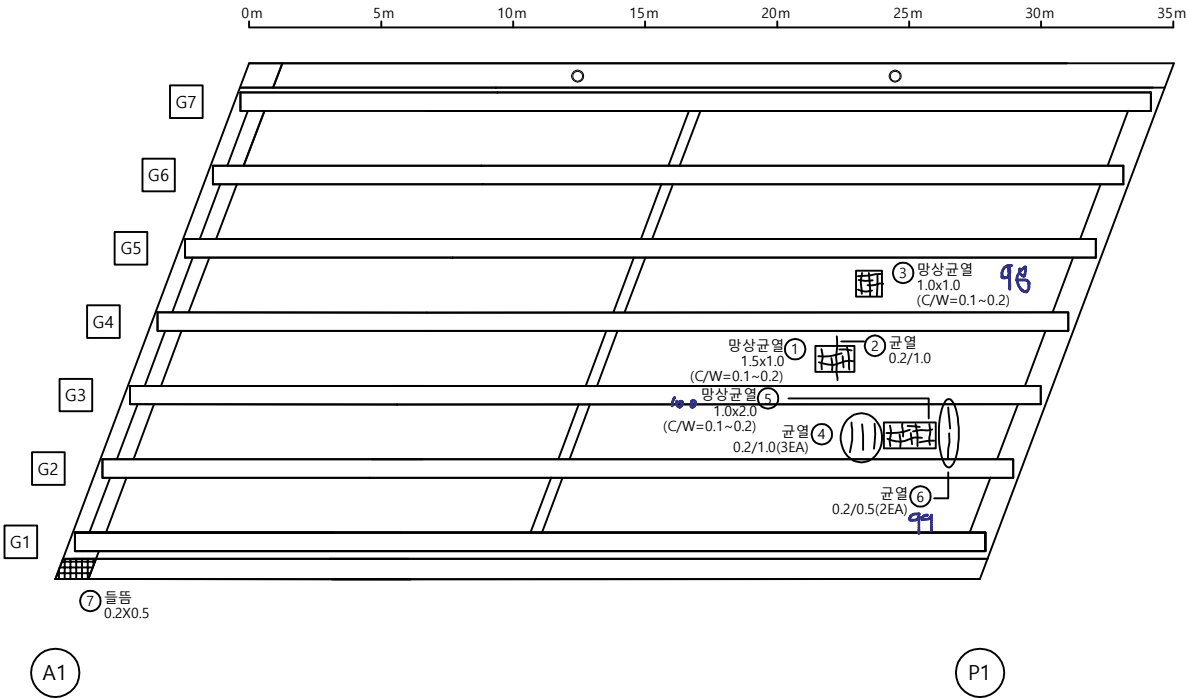
| 번호 | 선/구 | 부재명 | 손 상 현 황 | 손 상 규 모 | | | | | | 비고 |
|---|---|---|---|---|---|---|---|---|---|---|
| 1 | 구 | 바닥판 | 망상균열 | 0.2 | 1.5 | 1.0 | 1 | ㎡ | 1.50 | |
| 2 | 구 | 바닥판 | 균열(0.3mm미만) | | 0.2 | 1.0 | 1 | ㎡ | 0.20 | |
| 3 | 구 | 바닥판 | 망상균열 | 0.2 | 1.0 | 1.0 | 1 | ㎡ | 1.00 | |
| 4 | 구 | 바닥판 | 균열(0.3mm미만) | 0.2 | 1.0 | | 3 | m | 3.00 | |
| 5 | 구 | 바닥판 | 망상균열 | 0.2 | 1.0 | 2.0 | 1 | ㎡ | 2.00 | |
| 6 | 구 | 바닥판 | 균열(0.3mm미만) | 0.2 | 0.5 | | 2 | m | 1.00 | |

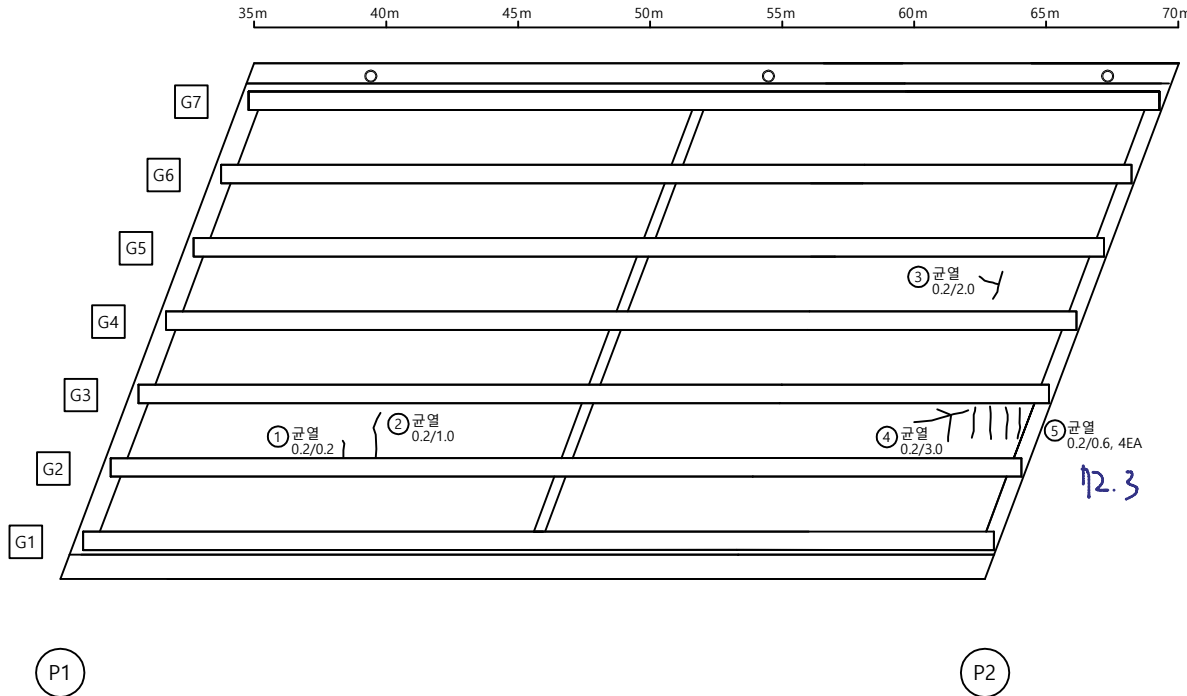
| 번호 | 선/구 | 부재명 | 손상현황 | 손상규모 | | | | | 비고 |
|---|---|---|---|---|---|---|---|---|---|
| 1 | 구 | 바닥판 | 균열(0.3mm미만) | 0.2 | 0.2 | | 1 | m | 0.20 |
| 2 | 구 | 바닥판 | 균열(0.3mm미만) | 0.2 | 1.0 | | 1 | m | 1.00 |
| 3 | 구 | 바닥판 | 균열(0.3mm미만) | 0.0 | 2.0 | | 1 | m | 2.00 |
| 4 | 구 | 바닥판 | 균열(0.3mm미만) | 0.2 | 3.0 | | 1 | m | 3.00 |
| 5 | 구 | 바닥판 | 균열(0.3mm미만) | 0.2 | 0.6 | | 4 | m | 2.40 |
