# 대운천교(울산) 교면포장 S1

2023년 부산울산고속도로 정밀안전점검 및 성능평가용역

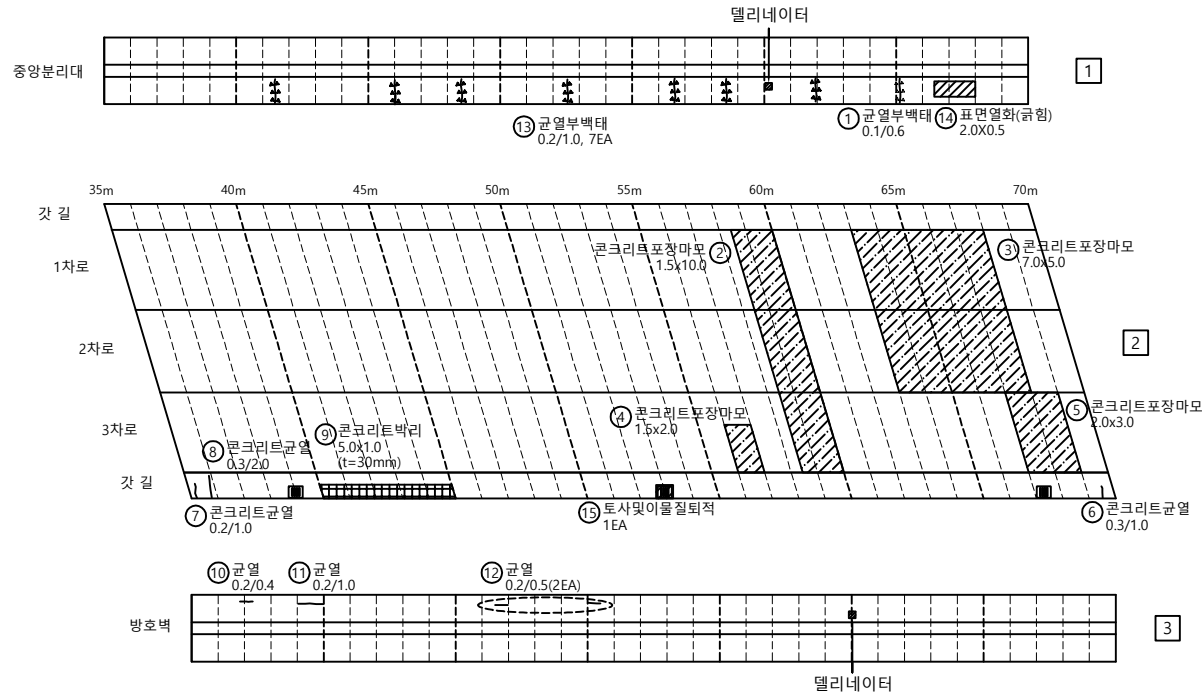
S1

| 번호 | 선/구 | 부재명 | 손 상 현 황 | 손 상 규 모 | | | | | 비고 | |
|---|---|---|---|---|---|---|---|---|---|---|
| 1 | 구 | 교면포장 | 표면열화 | | 3.0 | 11.0 | 1 | m <sup>2</sup> | 33.00 | 매모 |
| 2 | 구 | 교면포장 | 표면열화 | | 3.5 | 3.0 | 1 | m <sup>2</sup> | 10.50 | 매모 |
| 3 | 구 | 교면포장 | 박리 | | 1.0 | 6.0 | 1 | m <sup>2</sup> | 6.00 | |
| 4 | 구 | 교면포장 | 균열 | 0.3 | 5.0 | | 1 | m | 5.00 | |
| 5 | 신 | 방호벽 | 균열(0.3mm미만) | 0.2 | 1.0 | | 3 | m | 3.00 | 백태 |
| 6 | 신 | 배수시설 | 토식및이물질퇴적 | | | | 1 | EA | 1.00 | |

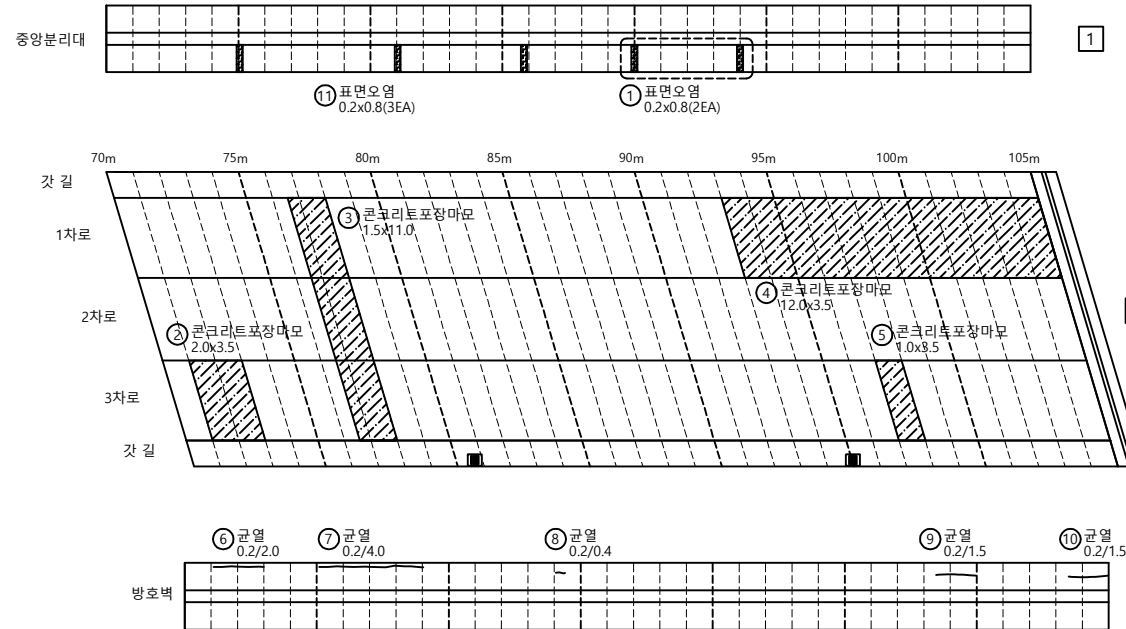
| 번호 | 신/구 | 부재명 | 손상현황 | 손상규모 | | | | | 비고 |
|---|---|---|---|---|---|---|---|---|---|
| 6 | 구 | 방호벽 | 균열(0.3mm미만) | 0.2 | 2.0 | | 1 | m | 2.00 |
| 7 | 구 | 방호벽 | 균열(0.3mm미만) | 0.2 | 4.0 | | 1 | m | 4.00 |
| 8 | 구 | 방호벽 | 균열(0.3mm미만) | 0.2 | 0.4 | | 1 | m | 0.40 |
| 9 | 구 | 방호벽 | 균열(0.3mm미만) | 0.2 | 1.5 | | 1 | m | 1.50 |
| 10 | 구 | 방호벽 | 균열(0.3mm미만) | 0.2 | 1.5 | | 1 | m | 1.50 |

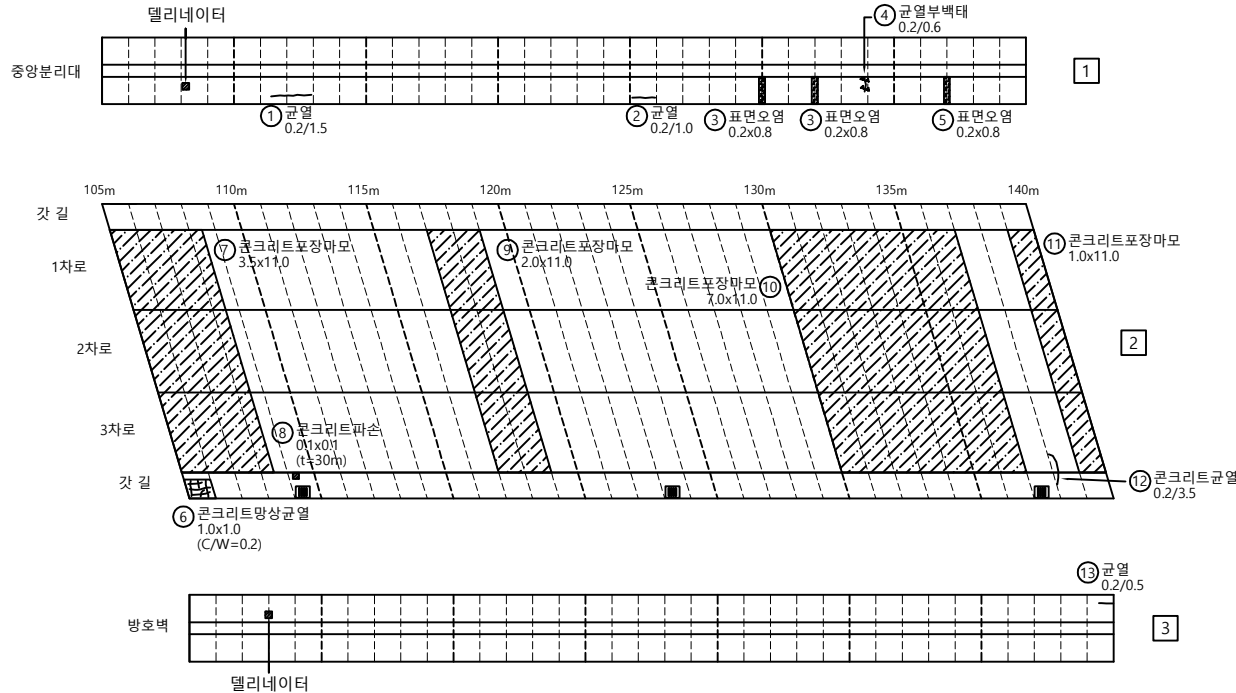
| 번호 | 신/구 | 부재명 | 손 상 현 황 | 손 상 규 모 | | | | | 비고 |
|---|---|---|---|---|---|---|---|---|---|
| 1 | 구 | 방호벽 | 균열(0.3mm미만) | 0.2 | 1.5 | | 1 | m | 1.50 |
| 2 | 구 | 방호벽 | 균열(0.3mm미만) | 0.2 | 1.0 | | 1 | m | 1.00 |
| 4 | 구 | 방호벽 | 균열(0.3mm미만) | 0.2 | 0.6 | | 1 | m | 0.60 |
| 6 | 구 | 교면포장 | 양상균열 | 0.2 | 1.0 | 1.0 | 1 | m <sup>2</sup> | 1.00 |
| 12 | 구 | 교면포장 | 균열 | 0.2 | 3.5 | | 1 | m | 3.50 |
| 13 | 구 | 방호벽 | 균열(0.3mm미만) | 0.2 | 0.5 | | 1 | m | 0.50 |

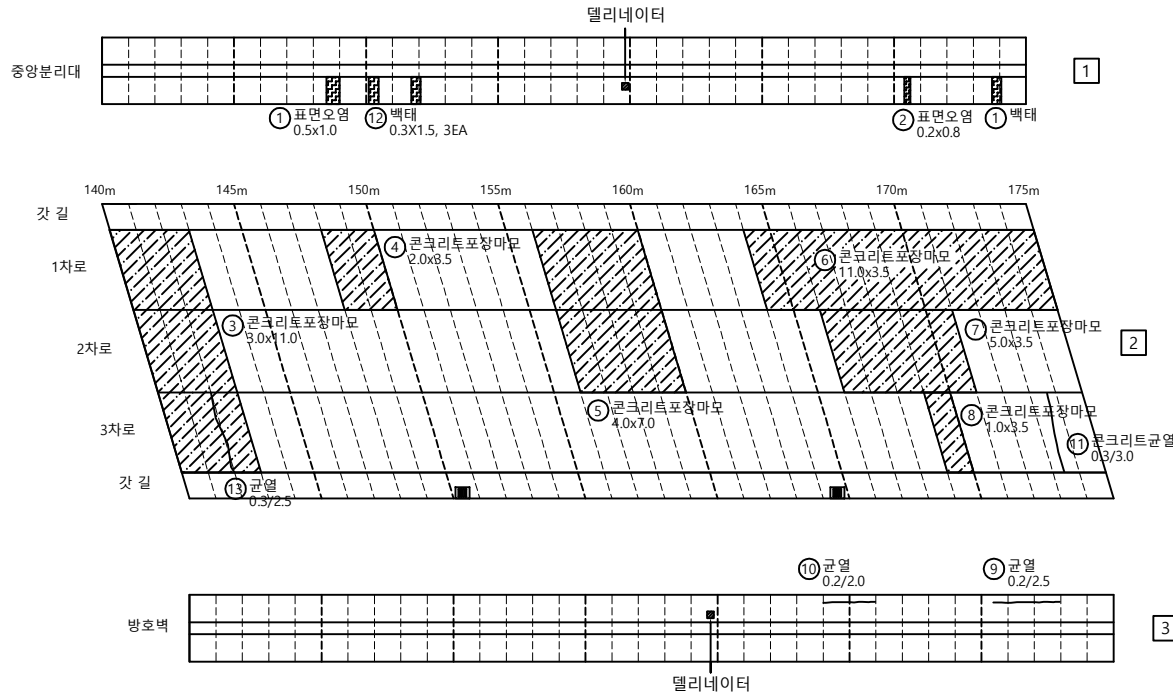
| 번호 | 신/구 | 부재명 | 손 상 현 황 | 손 상 규 모 | | | | | 비고 |
|---|---|---|---|---|---|---|---|---|---|
| 9 | 구 | 방호벽 | 균열(0.3mm미만) | 0.2 | 2.0 | | 1 | m | 2.00 |
| 10 | 구 | 방호벽 | 균열(0.3mm미만) | 0.2 | 2.5 | | 1 | m | 2.50 |
| 11 | 구 | 교면포장 | 균열 | 0.3 | 3.0 | | 1 | m | 3.00 |
| 13 | 신 | 교면포장 | 균열 | 0.3 | 2.5 | | 1 | m | 2.50 |

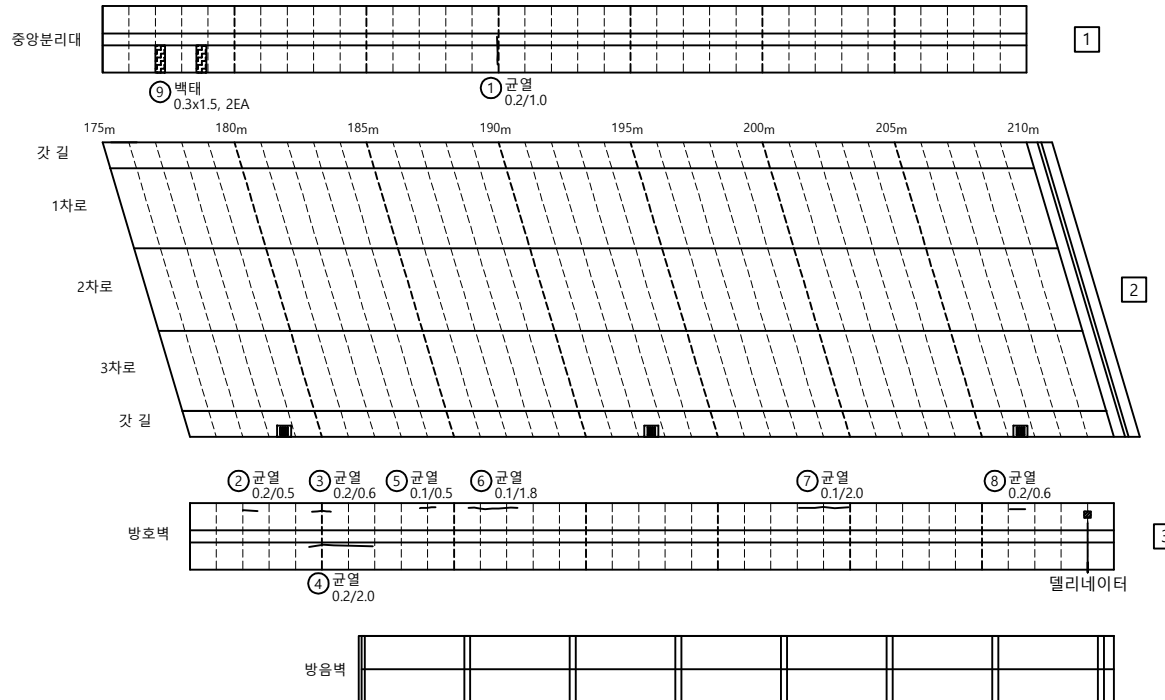
| 번호 | 신/구 | 부재명 | 손상현황 | 손상규모 | | | | | | 비고 |
|---|---|---|---|---|---|---|---|---|---|---|
| 1 | 구 | 방호벽 | 균열(0.3mm미만) | 0.2 | 1.0 | | 1 | m | 1.00 | |
| 2 | 구 | 방호벽 | 균열(0.3mm미만) | 0.2 | 0.5 | | 1 | m | 0.50 | |
| 3 | 구 | 방호벽 | 균열(0.3mm미만) | 0.2 | 0.6 | | 1 | m | 0.60 | |
| 4 | 구 | 방호벽 | 균열(0.3mm미만) | 0.2 | 2.0 | | 1 | m | 2.00 | |
| 5 | 구 | 방호벽 | 균열(0.3mm미만) | 0.1 | 0.5 | | 1 | m | 0.50 | |
| 6 | 구 | 방호벽 | 균열(0.3mm미만) | 0.1 | 1.8 | | 1 | m | 1.80 | |
| 7 | 구 | 방호벽 | 균열(0.3mm미만) | 0.1 | 2.0 | | 1 | m | 2.00 | |
| 8 | 구 | 방호벽 | 균열(0.3mm미만) | 0.2 | 0.6 | | 1 | m | 0.60 | |

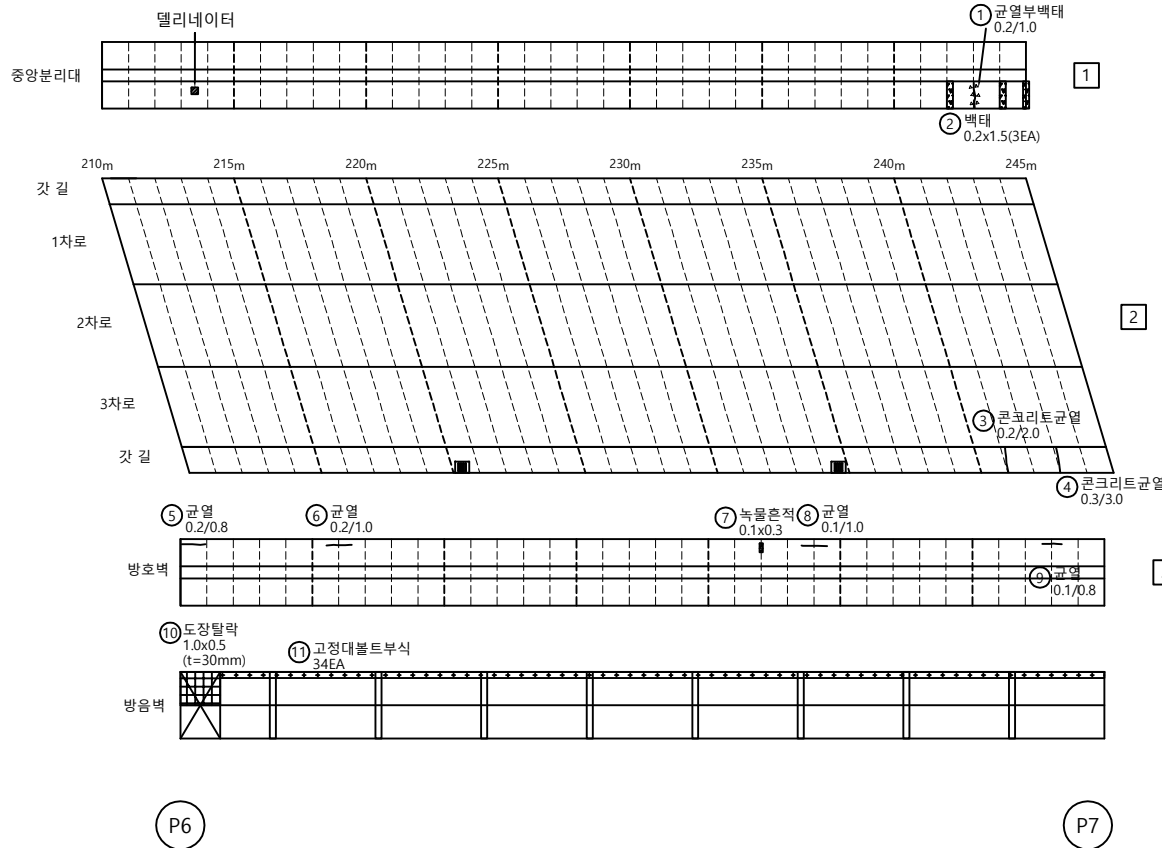
| 번호 | 신/구 | 부재명 | 손상현황 | 손상규모 | | | | | 비고 |
|---|---|---|---|---|---|---|---|---|---|
| 1 | 구 | 방호벽 | 균열(0.3mm미만) | 0.2 | 1.0 | | 1 | m | 벽태 |
| 3 | 구 | 교면포장 | 균열 | 0.2 | 2.0 | | 1 | m | 2.00 |
| 4 | 구 | 교면포장 | 균열 | 0.3 | 3.0 | | 1 | m | 3.00 |
| 5 | 구 | 방호벽 | 균열(0.3mm미만) | 0.2 | 0.8 | | 1 | m | 0.80 |
| 6 | 구 | 방호벽 | 균열(0.3mm미만) | 0.2 | 1.0 | | 1 | m | 1.00 |
| 7 | 구 | 방호벽 | 철근부식 | | 0.1 | 0.3 | 1 | m | 녹물흔적 |
| 8 | 구 | 방호벽 | 균열(0.3mm미만) | 0.1 | 1.0 | | 1 | m | 1.00 |
| 9 | 구 | 방호벽 | 균열(0.3mm미만) | 0.1 | 0.8 | | 1 | m | 0.80 |
| 11 | 구 | 방호벽 | 부식 | | | | 34 | EA | 고정대볼트 |

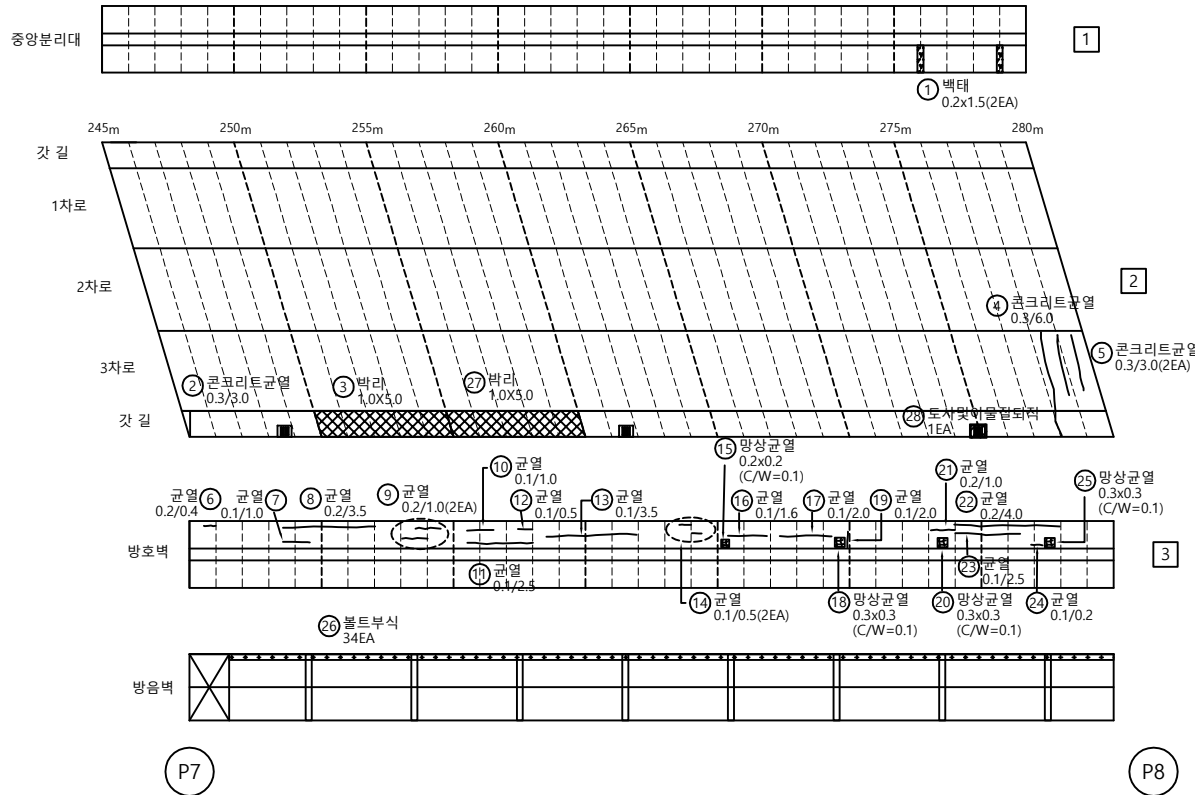
| 번호 | 신/구 | 부재명 | 손 상 현 황 | 손 상 규 모 | | | | | 비고 |
|---|---|---|---|---|---|---|---|---|---|
| 2 | 구 | 교면포장 | 균열 | 0.3 | 3.0 | | 1 | m | 3.00 |
| 4 | 구 | 교면포장 | 균열 | 0.3 | 6.0 | | 1 | m | 6.00 |
| 5 | 구 | 교면포장 | 균열 | 0.3 | 3.0 | | 2 | m | 6.00 |
| 6 | 구 | 방호벽 | 균열(0.3mm미만) | 0.2 | 0.4 | | 1 | m | 0.40 |
| 7 | 구 | 방호벽 | 균열(0.3mm미만) | 0.1 | 1.0 | | 1 | m | 1.00 |
| 8 | 구 | 방호벽 | 균열(0.3mm미만) | 0.2 | 3.5 | | 1 | m | 3.50 |
| 15 | 구 | 방호벽 | 망상균열 | 0.1 | 0.2 | 0.2 | 1 | m | 0.04 |
| 26 | 구 | 방호벽 | 부식 | | | | 34 | EA | 34.00 고정대볼트 |

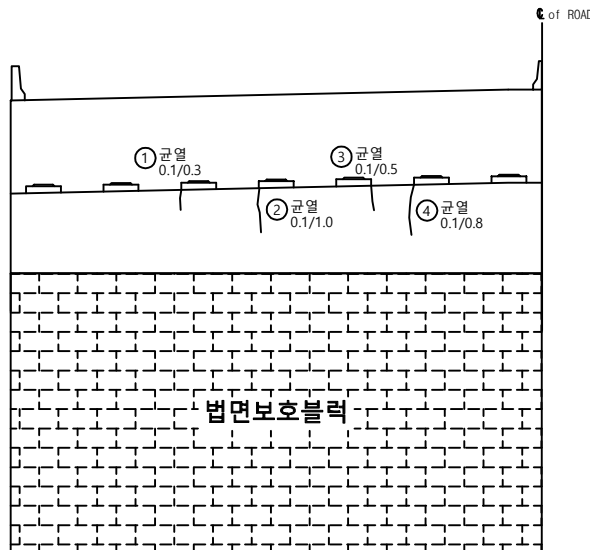
| 교대 | | | | | | | | | |
|---|---|---|---|---|---|---|---|---|---|
| 1 | 신 | 교대 | 균열(0.3mm미만) | 0.1 | 0.3 | | 1 | m | 0.30 |
| 2 | 신 | 교대 | 균열(0.3mm미만) | 0.1 | 1.0 | | 1 | m | 1.00 |
| 3 | 신 | 교대 | 균열(0.3mm미만) | 0.1 | 0.5 | | 1 | m | 0.50 |
| 4 | 신 | 교대 | 균열(0.3mm미만) | 0.1 | 0.8 | | 1 | m | 0.80 |

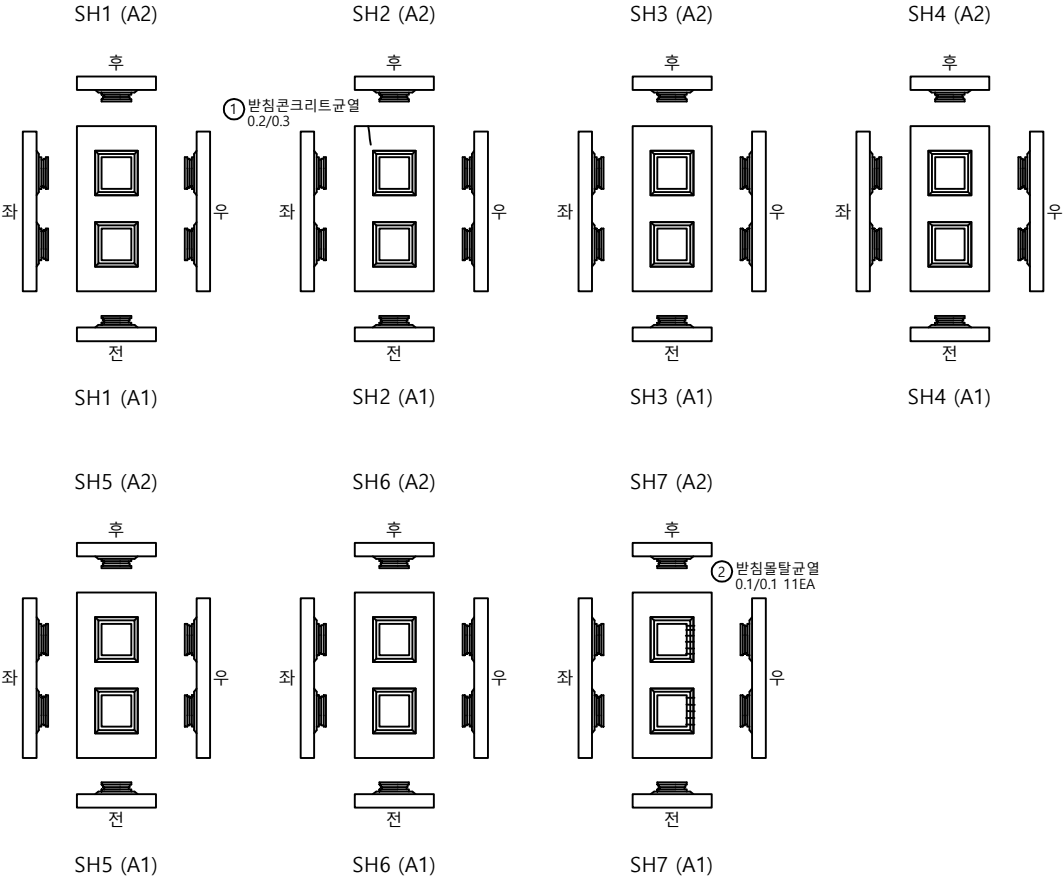
| 번호 | 신/구 | 부재명 | 손 상 현 황 | 손 상 규 모 | | | | | | 비고 |
|---|---|---|---|---|---|---|---|---|---|---|
| 1 | 구 | 교량받침 | 균열(0.3mm미만) | 0.2 | 0.3 | | 1 | m | 0.30 | 콘크리트 |
| 2 | 신 | 교량받침 | 균열(0.3mm미만) | 0.1 | 0.1 | | 11 | m | 1.10 | 몰탈 |

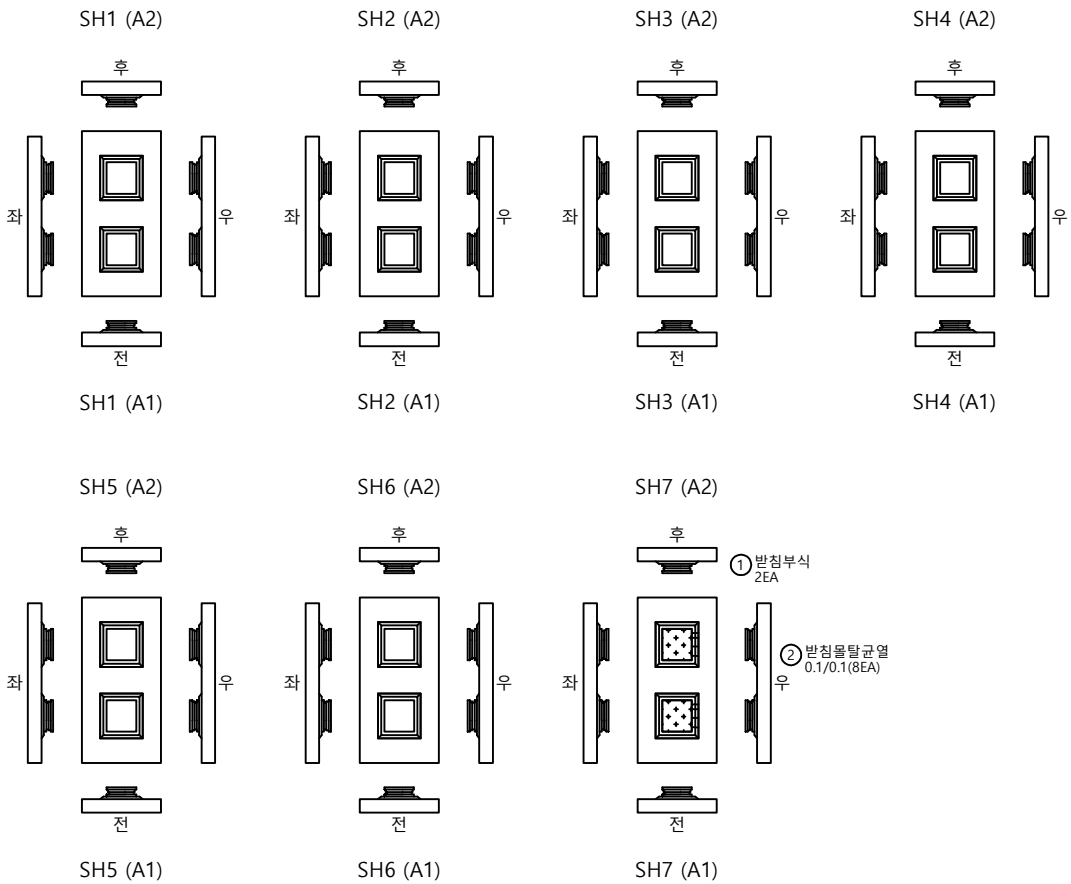
| 번호 | 선/구 | 부재명 | 손 상 현 황 | 손 상 규 모 | | | | | 비고 |
|---|---|---|---|---|---|---|---|---|---|
| 1 | 구 | 교량받침 | 부식 | | | | 2 | EA | 2.00 |
| 2 | 구 | 교량받침 | 균열(0.3mm미만) | 0.1 | 0.1 | | 8 | m | 0.80 |

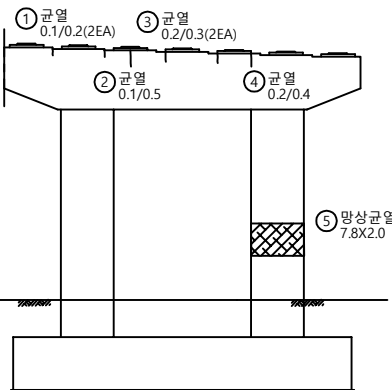
좌측면

| 번호 | 선/구 | 부재명 | 손상현황 | 손상규모 | | | | | 비고 |
|---|---|---|---|---|---|---|---|---|---|
| 1 | 구 | 교각 | 균열(0.3mm미만) | 0.1 | 0.2 | | 2 | m | 0.40 |
| 5 | 구 | 교각 | 망상균열 | | 7.8 | 2.0 | 1 | m <sup>2</sup> | 15.60 |

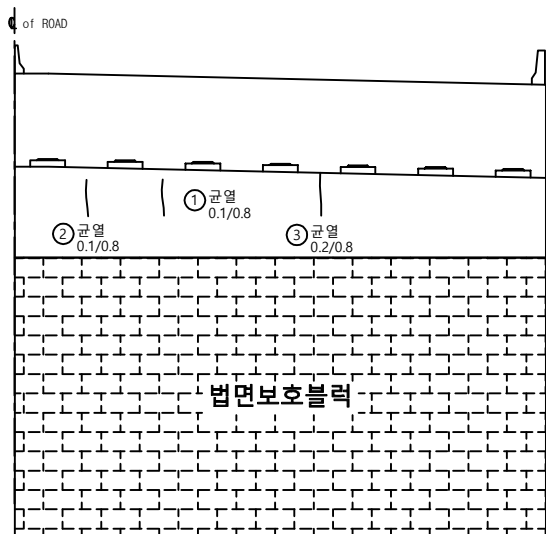
대운천교(울산) 교대 A2

| 교대 | | | | | | | | | |
|---|---|---|---|---|---|---|---|---|---|
| 1 | 구 | 교대 | 균열(0.3mm미만) | 0.1 | 0.8 | | 1 | m | 0.80 |
| 2 | 선 | 교대 | 균열(0.3mm미만) | 0.1 | 0.8 | | 1 | m | 0.80 |
| 3 | 선 | 교대 | 균열(0.3mm미만) | 0.2 | 0.8 | | 1 | m | 0.80 |

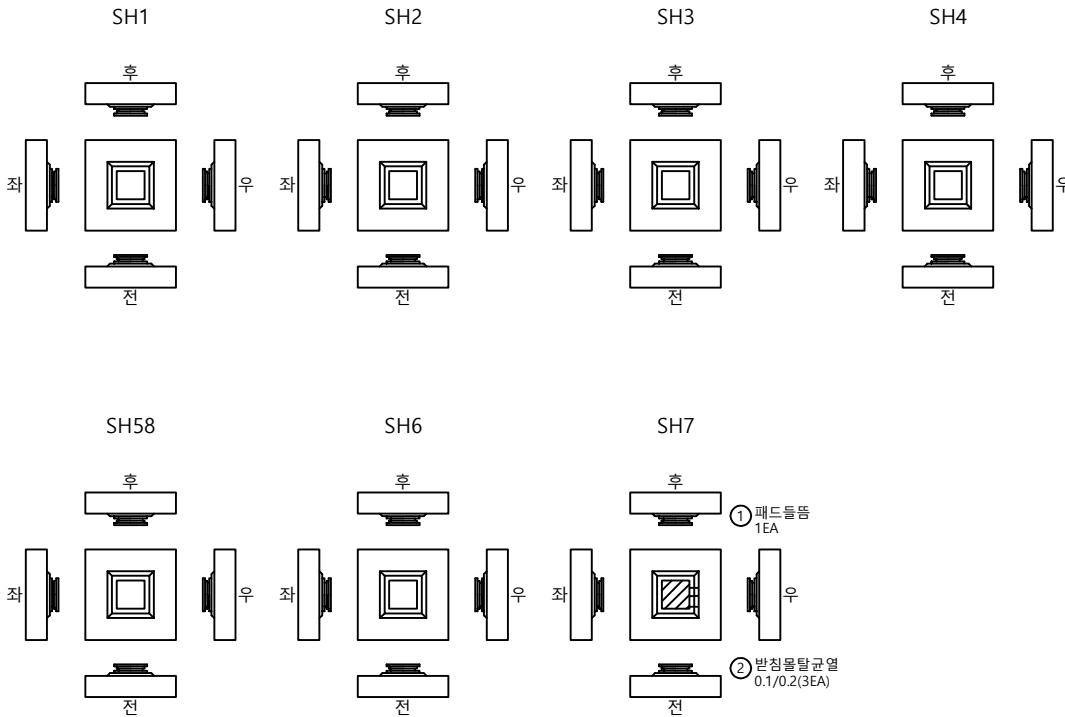
대운천교(울산) 받침장치 A2

| 받침장치 | | | | | | | | | |
|---|---|---|---|---|---|---|---|---|---|
| 2 | 구 | 교량받침 | 균열(0.3mm미만) | 0.1 | 0.2 | | 3 | m | 물탈 |
