# 대운천교(울산) 교면포장 S1

## 손상물량표

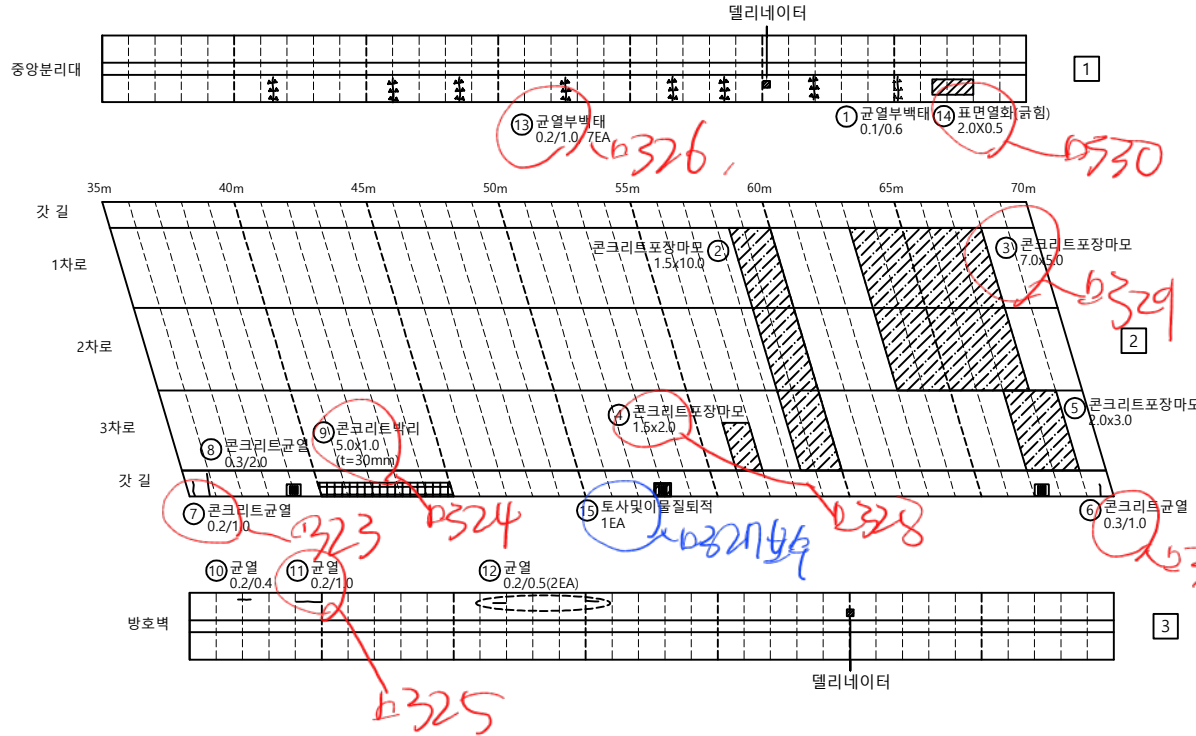
| 번호 | 신/구 | 부재명 | 손상현황 | 손상규모 | | | | | 비고 |
|---|---|---|---|---|---|---|---|---|---|
| 1 | 구 | 교면포장 | 표면열화 | | 3.0 | 11.0 | 1 | m <sup>2</sup> | 매모 |
| 2 | 구 | 교면포장 | 표면열화 | | 3.5 | 3.0 | 1 | m <sup>2</sup> | 매모 |
| 3 | 구 | 교면포장 | 박리 | | 1.0 | 6.0 | 1 | m <sup>2</sup> | |
| 4 | 구 | 교면포장 | 균열 | 0.3 | 5.0 | | 1 | m | |
| 5 | 신 | 방호벽 | 균열(0.3mm미만) | 0.2 | 1.0 | | 3 | m | 백태 |
| 6 | 신 | 배수시설 | 도사및이물질퇴적 | | | | 1 | EA | |

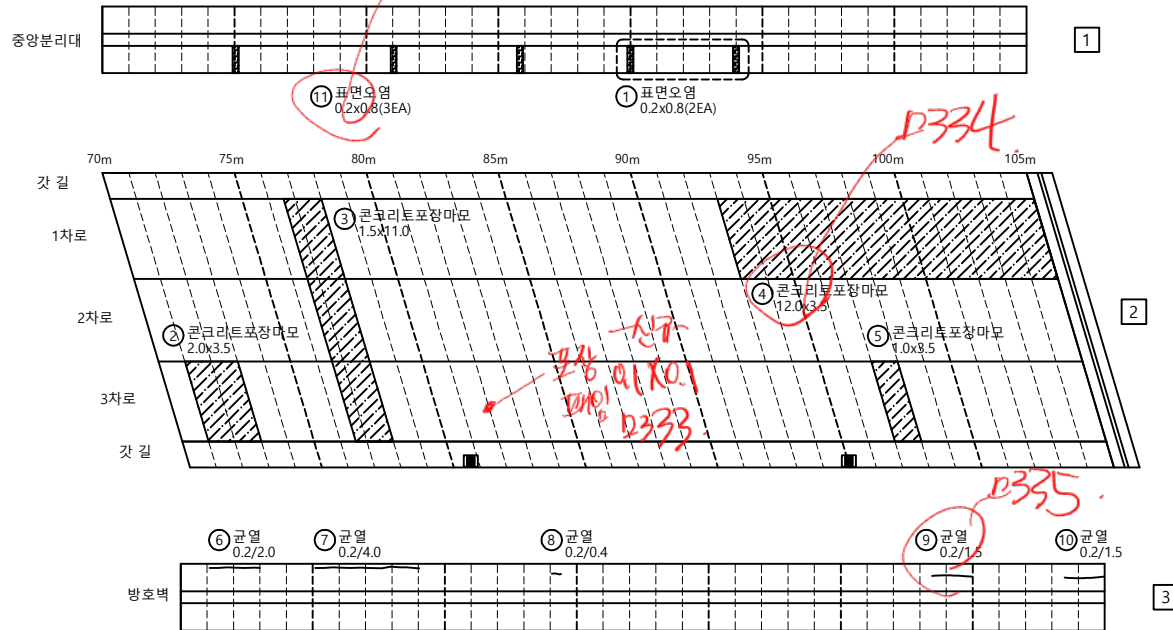
| 번호 | 신/구 | 부재명 | 손상현황 | 손상규모 | | | | | 비고 |
|---|---|---|---|---|---|---|---|---|---|
| 6 | 구 | 방호벽 | 균열(0.3mm미만) | 0.2 | 2.0 | | 1 | m | 2.00 |
| 7 | 구 | 방호벽 | 균열(0.3mm미만) | 0.2 | 4.0 | | 1 | m | 4.00 |
| 8 | 구 | 방호벽 | 균열(0.3mm미만) | 0.2 | 0.4 | | 1 | m | 0.40 |
| 9 | 구 | 방호벽 | 균열(0.3mm미만) | 0.2 | 1.5 | | 1 | m | 1.50 |
| 10 | 구 | 방호벽 | 균열(0.3mm미만) | 0.2 | 1.5 | | 1 | m | 1.50 |

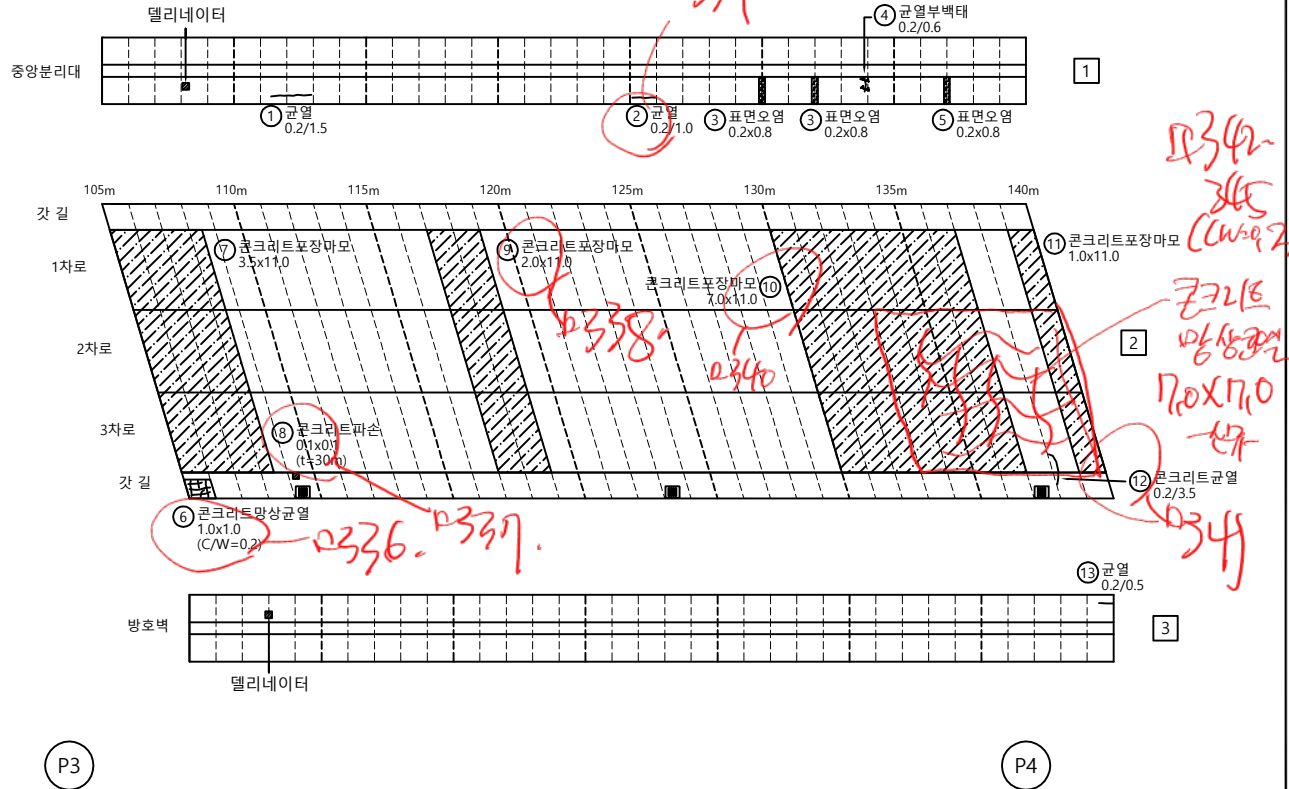
| 번호 | 신/구 | 부재명 | 손상 현 황 | 손상 규모 | | | | | 비고 |
|---|---|---|---|---|---|---|---|---|---|
| 1 | 구 | 방호벽 | 균열(0.3mm미만) | 0.2 | 1.5 | | 1 | m | 1.50 |
| 2 | 구 | 방호벽 | 균열(0.3mm미만) | 0.2 | 1.0 | | 1 | m | 1.00 |
| 4 | 구 | 방호벽 | 균열(0.3mm미만) | 0.2 | 0.6 | | 1 | m | 0.60 |
| 6 | 구 | 교면포장 | 양상균열 | 0.2 | 1.0 | 1.0 | 1 | m <sup>2</sup> | 1.00 |
| 12 | 구 | 교면포장 | 균열 | 0.2 | 3.5 | | 1 | m | 3.50 |
| 13 | 구 | 방호벽 | 균열(0.3mm미만) | 0.2 | 0.5 | | 1 | m | 0.50 |

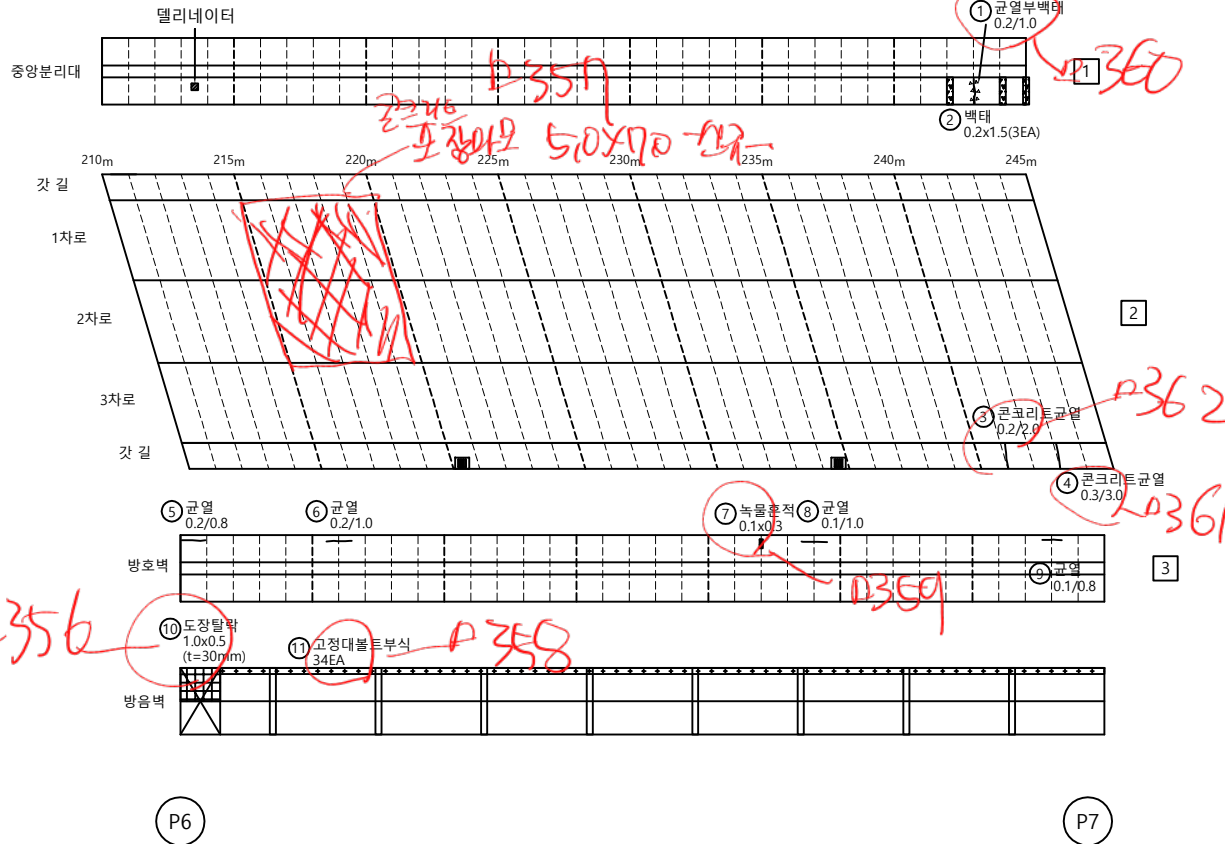
| 번호 | 신/구 | 부재명 | 손상현황 | 손상규모 | | | | | 비고 |
|---|---|---|---|---|---|---|---|---|---|
| 1 | 구 | 방호벽 | 균열(0.3mm미만) | 0.2 | 1.0 | | 1 | m | 벽태 |
| 3 | 구 | 교면포장 | 균열 | 0.2 | 2.0 | | 1 | m | 2.00 |
| 4 | 구 | 교면포장 | 균열 | 0.3 | 3.0 | | 1 | m | 3.00 |
| 7 | 구 | 방호벽 | 철근부식 | | 0.1 | 0.3 | 1 | m | 녹물흔적 |
| 11 | 구 | 방호벽 | 부식 | | | | 34 | EA | 고정대볼트 |

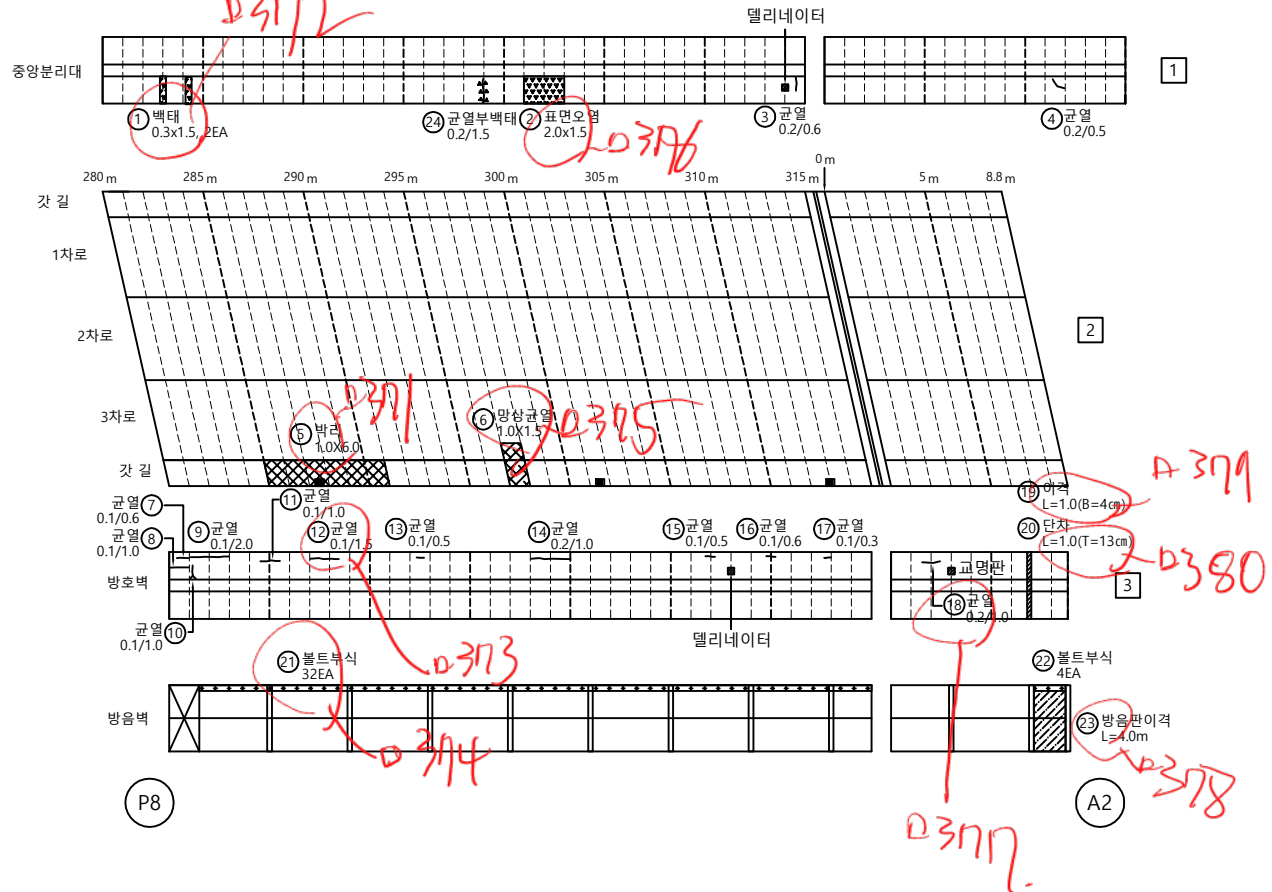
| 번호 | 신/구 | 부재명 | 손상 현상 | 손상 규모 | | | | 비고 |
|---|---|---|---|---|---|---|---|---|
| 6 | 구 | 교면포장 | 방상균열 | | 1.0 | 1.5 | 1 m | 1.50 |
| 21 | 구 | 방호벽 | 부식 | | | | 32 EA | 32.00 |
| 23 | 구 | 방호벽 | 균열(0.3mm이상) | | 4.0 | | 1 m | 4.00 |
| 24 | 신 | 방호벽 | 균열(0.3mm이하) | 0.2 | 1.5 | | 1 m | 1.50 |

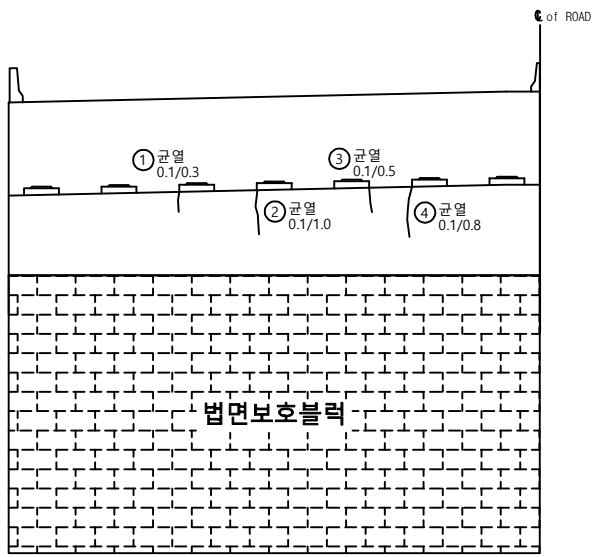
좌 측 면

| 교대 | | | | | | | | | |
|---|---|---|---|---|---|---|---|---|---|
| 1 | 신 | 교대 | 균열(0.3mm미만) | 0.1 | 0.3 | | 1 | m | 0.30 |
| 2 | 신 | 교대 | 균열(0.3mm미만) | 0.1 | 1.0 | | 1 | m | 1.00 |
| 3 | 신 | 교대 | 균열(0.3mm미만) | 0.1 | 0.5 | | 1 | m | 0.50 |
| 4 | 신 | 교대 | 균열(0.3mm미만) | 0.1 | 0.8 | | 1 | m | 0.80 |

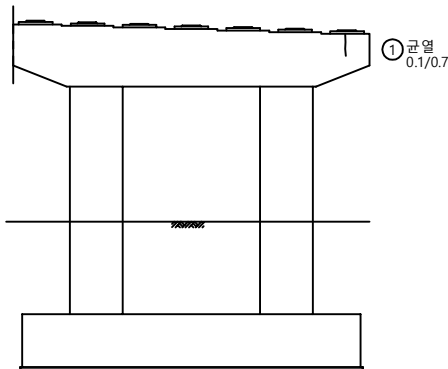
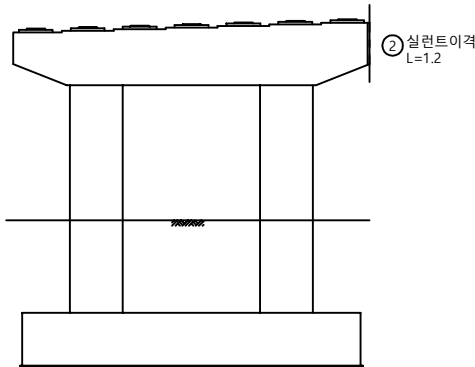
좌 측 면

| 교각 | | | | | | | | | |
|---|---|---|---|---|---|---|---|---|---|
| 1 | 구 | 교각 | 균열(0.3mm이하) | 0.1 | 0.7 | | 1 | m | 0.70 |
| 2 | 구 | 교각 | 단면손상 | | 1.2 | | 1 | m | 1.20 |

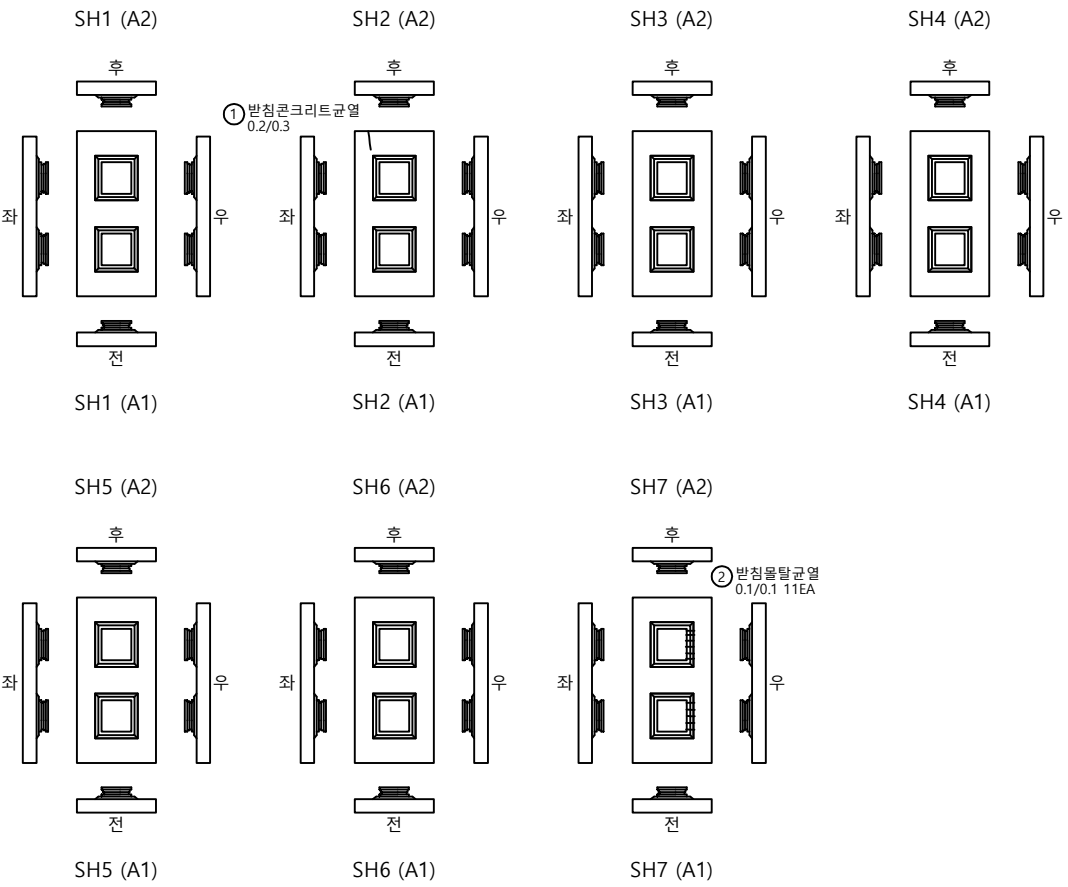
| 번호 | 신/구 | 부재명 | 손 상 현 황 | 손 상 규 모 | | | | | | 비고 |
|---|---|---|---|---|---|---|---|---|---|---|
| 1 | 구 | 교량받침 | 균열(0.3mm미만) | 0.2 | 0.3 | | 1 | m | 0.30 | 콘크리트 |
| 2 | 신 | 교량받침 | 균열(0.3mm미만) | 0.1 | 0.1 | | 11 | m | 1.10 | 몰탈 |

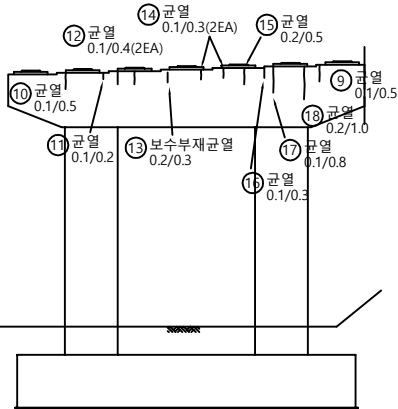
우 측 면

| 번호 | 신/구 | 부재명 | 손 상 현 황 | 손 상 규 모 | | | | | 비고 |
|---|---|---|---|---|---|---|---|---|---|
| 1 | 구 | 교각 | 균열(0.3mm미만) | 0.2 | 0.8 | | 1 | m | 0.80 |
| 2 | 구 | 교각 | 균열(0.3mm미만) | 0.2 | 0.3 | | 2 | m | 0.60 |
| 3 | 구 | 교각 | 균열(0.3mm미만) | 0.2 | 0.3 | | 1 | m | 0.30 |
| 4 | 구 | 교각 | 균열(0.3mm미만) | 0.2 | 0.3 | | 1 | m | 0.30 |
| 5 | 구 | 교각 | 균열(0.3mm미만) | 0.2 | 0.3 | | 1 | m | 0.30 |
| 6 | 구 | 교각 | 균열(0.3mm미만) | 0.2 | 0.4 | | 1 | m | 0.40 |
| 7 | 구 | 교각 | 균열(0.3mm미만) | 0.1 | 0.3 | | 1 | m | 0.30 |
| 8 | 구 | 교각 | 균열(0.3mm미만) | 0.1 | 0.4 | | 1 | m | 0.40 |
| 9 | 구 | 교각 | 균열(0.3mm미만) | 0.1 | 0.5 | | 1 | m | 0.50 |
| 10 | 구 | 교각 | 균열(0.3mm미만) | 0.1 | 0.5 | | 1 | m | 0.50 |
| 11 | 구 | 교각 | 균열(0.3mm미만) | 0.1 | 0.2 | | 1 | m | 0.20 |
| 12 | 구 | 교각 | 균열(0.3mm미만) | 0.1 | 0.4 | | 2 | m | 0.80 |
| 13 | 구 | 교각 | 균열(0.3mm미만) | 0.2 | 0.3 | | 1 | m | 0.30 |
| 14 | 구 | 교각 | 균열(0.3mm미만) | 0.1 | 0.3 | | 2 | m | 0.60 |
| 15 | 구 | 교각 | 균열(0.3mm미만) | 0.2 | 0.5 | | 1 | m | 0.50 |
| 16 | 구 | 교각 | 균열(0.3mm미만) | 0.1 | 0.3 | | 1 | m | 0.30 |
| 17 | 구 | 교각 | 균열(0.3mm미만) | 0.1 | 0.8 | | 1 | m | 0.80 |
| 18 | 구 | 교각 | 균열(0.3mm미만) | 0.2 | | | 1 | EA | 0.00 |

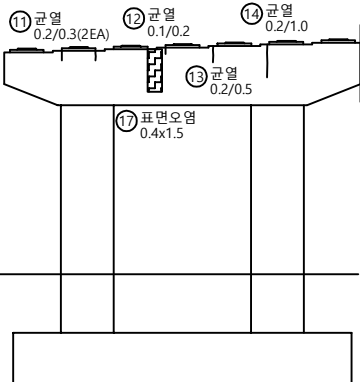
| 번호 | 신/구 | 부재명 | 손 상 현 황 | 손 상 규 모 | | | | | | 비고 |
|---|---|---|---|---|---|---|---|---|---|---|
| 2 | 구 | 교각 | 균열(0.3mm미만) | 0.2 | 0.6 | | 1 | m | 0.60 | |
| 3 | 구 | 교각 | 균열(0.3mm미만) | 0.2 | 1.0 | | 1 | m | 1.00 | |
| 4 | 구 | 교각 | 균열(0.3mm미만) | 0.2 | 0.5 | | 1 | m | 0.50 | |
| 5 | 구 | 교각 | 균열(0.3mm미만) | 0.2 | 2.5 | | 1 | m | 2.50 | |
| 7 | 구 | 교각 | 균열(0.3mm미만) | 0.2 | 0.4 | | 1 | m | 0.40 | |
| 8 | 구 | 교각 | 경상균열 | 0.2 | 1.0 | 2.0 | 1 | m <sup>2</sup> | 2.00 | |
| 10 | 구 | 교각 | 균열(0.3mm미만) | 0.2 | 0.6 | | 1 | m | 0.60 | |
| 11 | 구 | 교각 | 균열(0.3mm미만) | 0.2 | 0.3 | | 2 | m | 0.60 | |
| 12 | 구 | 교각 | 균열(0.3mm미만) | 0.1 | 0.2 | | 1 | m | 0.20 | |
| 13 | 구 | 교각 | 균열(0.3mm미만) | 0.2 | 0.5 | | 1 | m | 0.50 | |
