# 대운천교(울산) 교면포장 S1

| 용역명 | | 2023년 부산울산고속도로 정밀안전점검 및 성능평가용역 | | | |

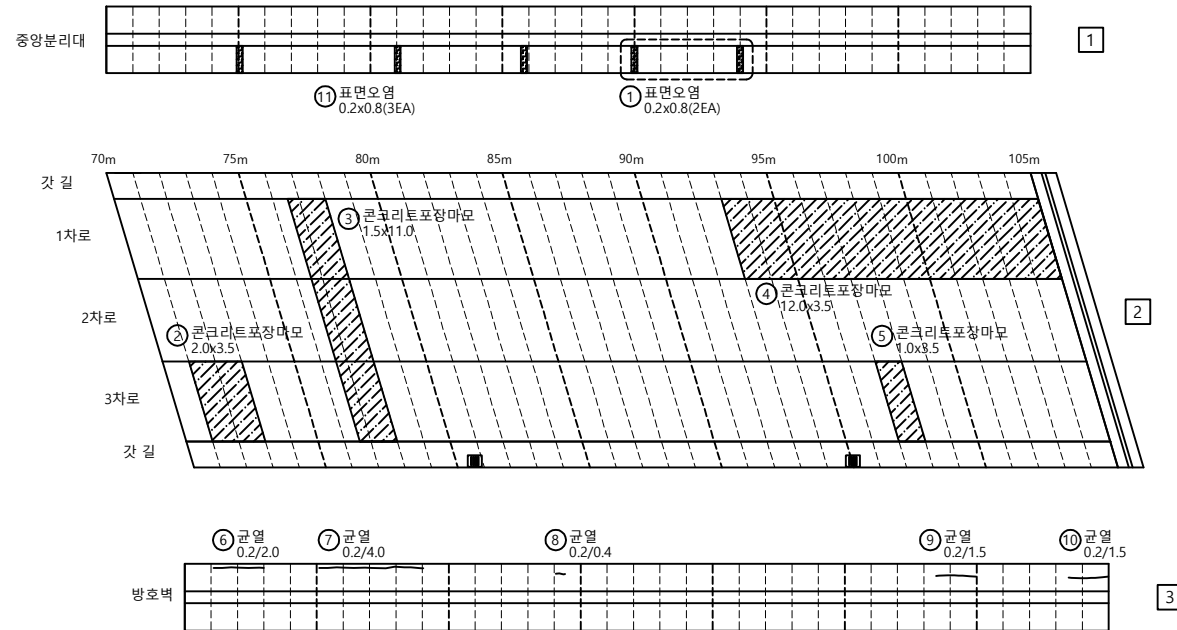
| 번호 | 신/구 | 부재명 | 손상현황 | 손상규모 | | | | | 비고 |
|---|---|---|---|---|---|---|---|---|---|
| 6 | 구 | 방호벽 | 균열(0.3mm미만) | 0.2 | 2.0 | | 1 | m | 2.00 |
| 7 | 구 | 방호벽 | 균열(0.3mm미만) | 0.2 | 4.0 | | 1 | m | 4.00 |
| 8 | 구 | 방호벽 | 균열(0.3mm미만) | 0.2 | 0.4 | | 1 | m | 0.40 |
| 9 | 구 | 방호벽 | 균열(0.3mm미만) | 0.2 | 1.5 | | 1 | m | 1.50 |
| 10 | 구 | 방호벽 | 균열(0.3mm미만) | 0.2 | 1.5 | | 1 | m | 1.50 |

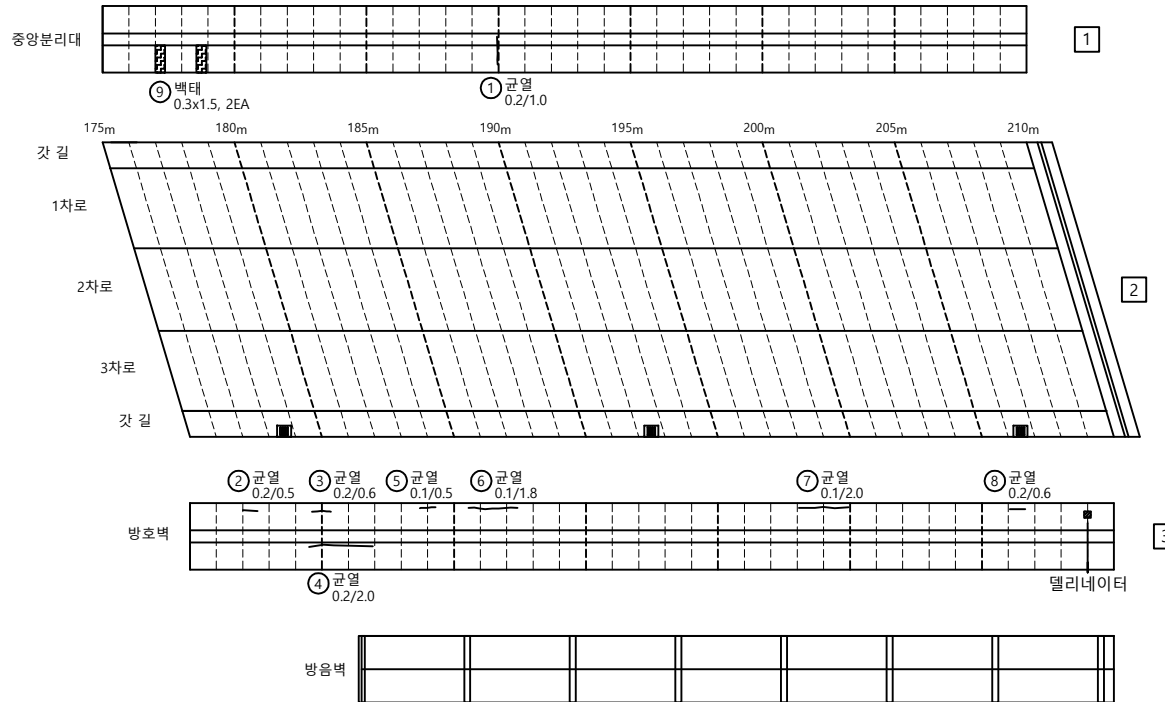
| 번호 | 신/구 | 부재명 | 손상현황 | 손상규모 | | | | | | 비고 |
|---|---|---|---|---|---|---|---|---|---|---|
| 1 | 구 | 방호벽 | 균열(0.3mm미만) | 0.2 | 1.0 | | 1 | m | 1.00 | |
| 2 | 구 | 방호벽 | 균열(0.3mm미만) | 0.2 | 0.5 | | 1 | m | 0.50 | |
| 3 | 구 | 방호벽 | 균열(0.3mm미만) | 0.2 | 0.6 | | 1 | m | 0.60 | |
| 4 | 구 | 방호벽 | 균열(0.3mm미만) | 0.2 | 2.0 | | 1 | m | 2.00 | |
| 5 | 구 | 방호벽 | 균열(0.3mm미만) | 0.1 | 0.5 | | 1 | m | 0.50 | |
| 6 | 구 | 방호벽 | 균열(0.3mm미만) | 0.1 | 1.8 | | 1 | m | 1.80 | |
| 7 | 구 | 방호벽 | 균열(0.3mm미만) | 0.1 | 2.0 | | 1 | m | 2.00 | |
| 8 | 구 | 방호벽 | 균열(0.3mm미만) | 0.2 | 0.6 | | 1 | m | 0.60 | |

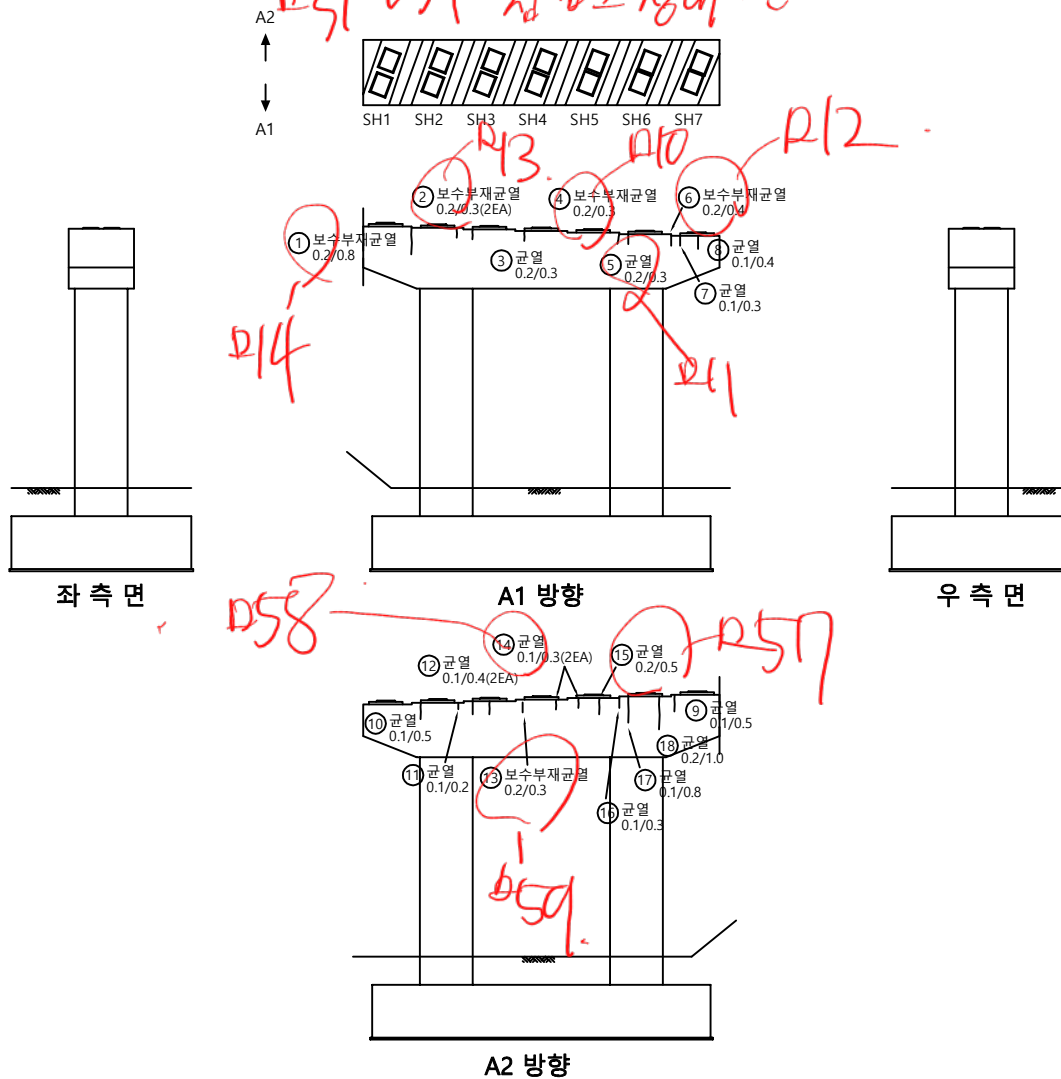
| 번호 | 신/구 | 부재명 | 손 상 현 황 | 손 상 규 모 | | | | | | 비고 |
|---|---|---|---|---|---|---|---|---|---|---|
| 1 | 구 | 교각 | 균열(0.3mm미만) | 0.2 | 0.8 | | 1 | m | 0.80 | |
| 2 | 구 | 교각 | 균열(0.3mm미만) | 0.2 | 0.3 | | 2 | m | 0.60 | |
| 3 | 구 | 교각 | 균열(0.3mm미만) | 0.2 | 0.3 | | 1 | m | 0.30 | |
| 4 | 구 | 교각 | 균열(0.3mm미만) | 0.2 | 0.3 | | 1 | m | 0.30 | |
| 5 | 구 | 교각 | 균열(0.3mm미만) | 0.2 | 0.3 | | 1 | m | 0.30 | |
| 6 | 구 | 교각 | 균열(0.3mm미만) | 0.2 | 0.4 | | 1 | m | 0.40 | |
| 7 | 구 | 교각 | 균열(0.3mm미만) | 0.1 | 0.3 | | 1 | m | 0.30 | |
| 8 | 구 | 교각 | 균열(0.3mm미만) | 0.1 | 0.4 | | 1 | m | 0.40 | |
| 9 | 구 | 교각 | 균열(0.3mm미만) | 0.1 | 0.5 | | 1 | m | 0.50 | |
| 10 | 구 | 교각 | 균열(0.3mm미만) | 0.1 | 0.5 | | 1 | m | 0.50 | |
| 11 | 구 | 교각 | 균열(0.3mm미만) | 0.1 | 0.2 | | 1 | m | 0.20 | |
| 12 | 구 | 교각 | 균열(0.3mm미만) | 0.1 | 0.4 | | 2 | m | 0.80 | |
| 13 | 구 | 교각 | 균열(0.3mm미만) | 0.2 | 0.3 | | 1 | m | 0.30 | |
| 14 | 구 | 교각 | 균열(0.3mm미만) | 0.1 | 0.3 | | 2 | m | 0.60 | |
| 15 | 구 | 교각 | 균열(0.3mm미만) | 0.2 | 0.5 | | 1 | m | 0.50 | |
| 16 | 구 | 교각 | 균열(0.3mm미만) | 0.1 | 0.3 | | 1 | m | 0.30 | |
| 17 | 구 | 교각 | 균열(0.3mm미만) | 0.1 | 0.8 | | 1 | m | 0.80 | |
| 18 | 구 | 교각 | 균열(0.3mm미만) | 0.2 | | | 1 | EA | 0.00 | |
