# 대운천교(울산) 교면포장 S1

## 손상물량표

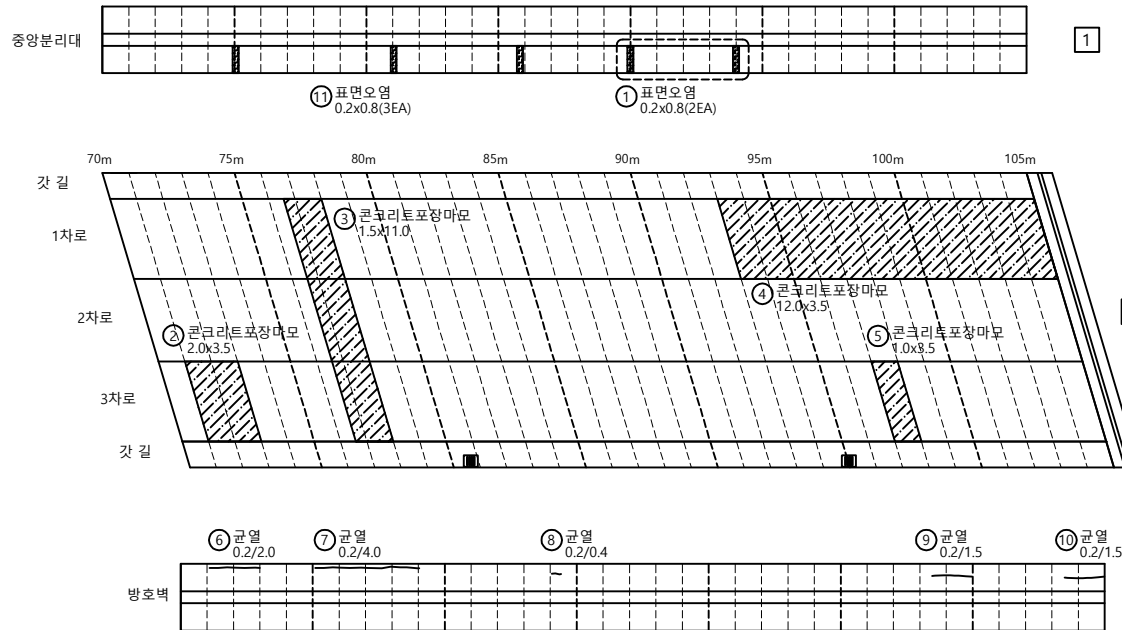
| 번호 | 신/구 | 부재명 | 손 상 현 황 | 손 상 규 모 | | | | | | 비고 |
|---|---|---|---|---|---|---|---|---|---|---|
| 6 | 구 | 방호벽 | 균열(0.3mm미만) | 0.2 | 2.0 | | 1 | m | 2.00 | |
| 7 | 구 | 방호벽 | 균열(0.3mm미만) | 0.2 | 4.0 | | 1 | m | 4.00 | |
| 8 | 구 | 방호벽 | 균열(0.3mm미만) | 0.2 | 0.4 | | 1 | m | 0.40 | |
| 9 | 구 | 방호벽 | 균열(0.3mm미만) | 0.2 | 1.5 | | 1 | m | 1.50 | |
| 10 | 구 | 방호벽 | 균열(0.3mm미만) | 0.2 | 1.5 | | 1 | m | 1.50 | |

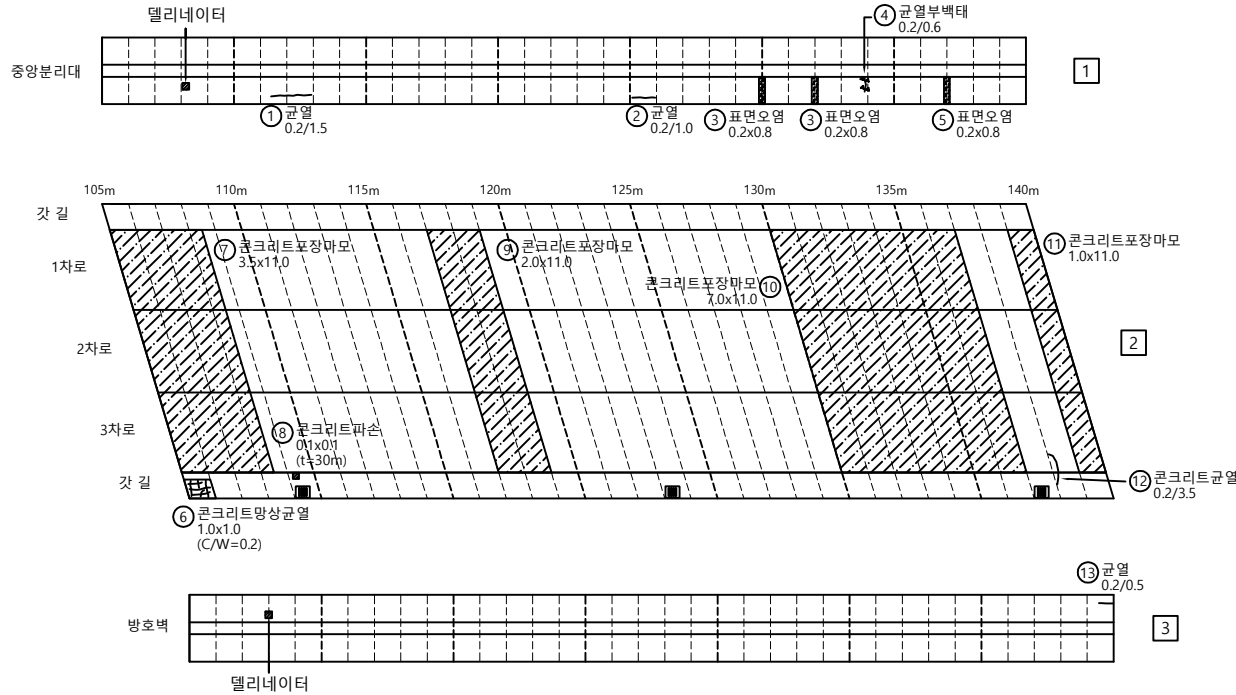
| 번호 | 신/구 | 부재명 | 손 상 현 황 | 손 상 규 모 | | | | | 비고 |
|---|---|---|---|---|---|---|---|---|---|
| 1 | 구 | 방호벽 | 균열(0.3mm미만) | 0.2 | 1.5 | | 1 | m | 1.50 |
| 2 | 구 | 방호벽 | 균열(0.3mm미만) | 0.2 | 1.0 | | 1 | m | 1.00 |
| 4 | 구 | 방호벽 | 균열(0.3mm미만) | 0.2 | 0.6 | | 1 | m | 0.60 |
| 6 | 구 | 교면포장 | 양상균열 | 0.2 | 1.0 | 1.0 | 1 | m <sup>2</sup> | 1.00 |
| 12 | 구 | 교면포장 | 균열 | 0.2 | 3.5 | | 1 | m | 3.50 |
| 13 | 구 | 방호벽 | 균열(0.3mm미만) | 0.2 | 0.5 | | 1 | m | 0.50 |

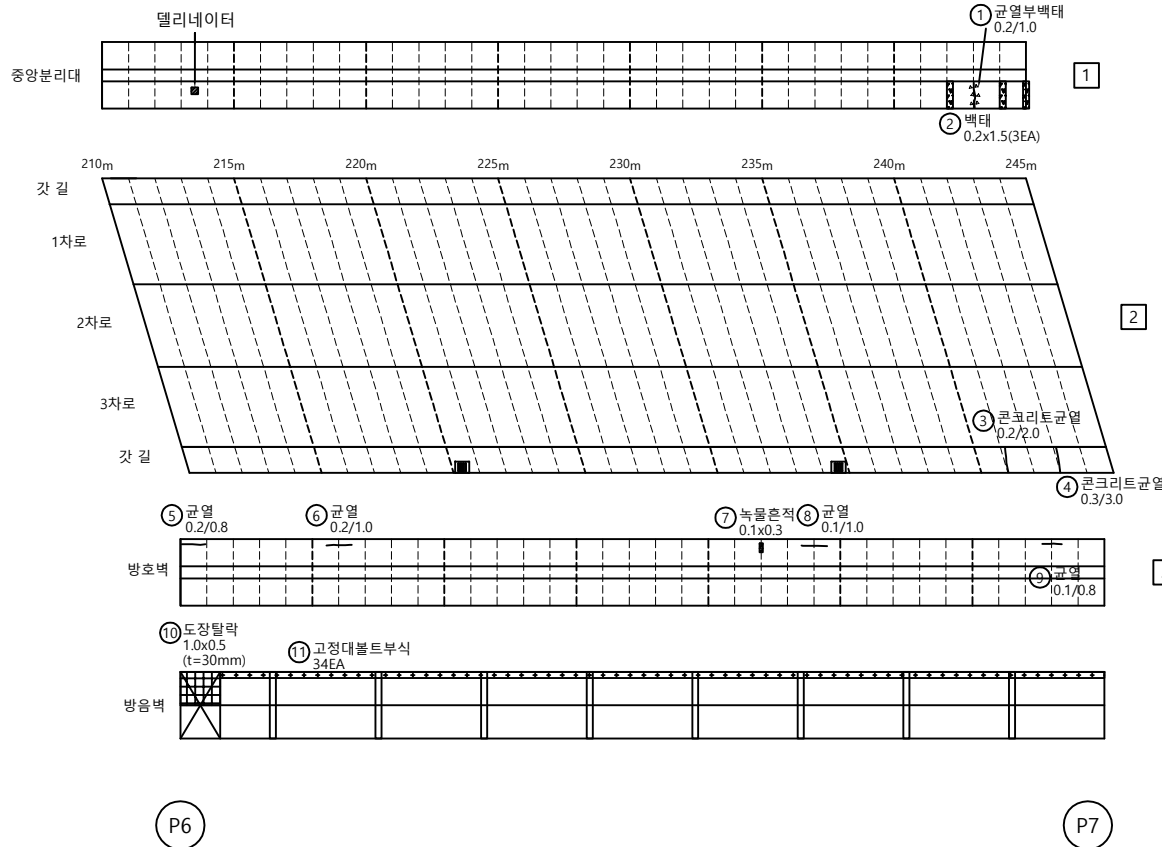
| 번호 | 신/구 | 부재명 | 손 상 현 경 | 손 상 규 모 | | | | | 단위 | 수량 | 비고 |
|---|---|---|---|---|---|---|---|---|---|---|---|
| 1 | 구 | 방호벽 | 균열(0.3mm미만) | 0.2 | 1.0 | | 1 | m | | 1.00 | 벽태 |
| 3 | 구 | 교면포장 | 균열 | 0.2 | 2.0 | | 1 | m | | 2.00 | |
| 4 | 구 | 교면포장 | 균열 | 0.3 | 3.0 | | 1 | m | | 3.00 | |
| 5 | 구 | 방호벽 | 균열(0.3mm미만) | 0.2 | 0.8 | | 1 | m | | 0.80 | |
| 6 | 구 | 방호벽 | 균열(0.3mm미만) | 0.2 | 1.0 | | 1 | m | | 1.00 | |
| 7 | 구 | 방호벽 | 철근부식 | | 0.1 | 0.3 | 1 | m | | 0.03 | 녹물흔적 |
| 8 | 구 | 방호벽 | 균열(0.3mm미만) | 0.1 | 1.0 | | 1 | m | | 1.00 | |
| 9 | 구 | 방호벽 | 균열(0.3mm미만) | 0.1 | 0.8 | | 1 | m | | 0.80 | |
| 11 | 구 | 방호벽 | 부식 | | | | 34 | EA | | 34.00 | 고정대볼트 |

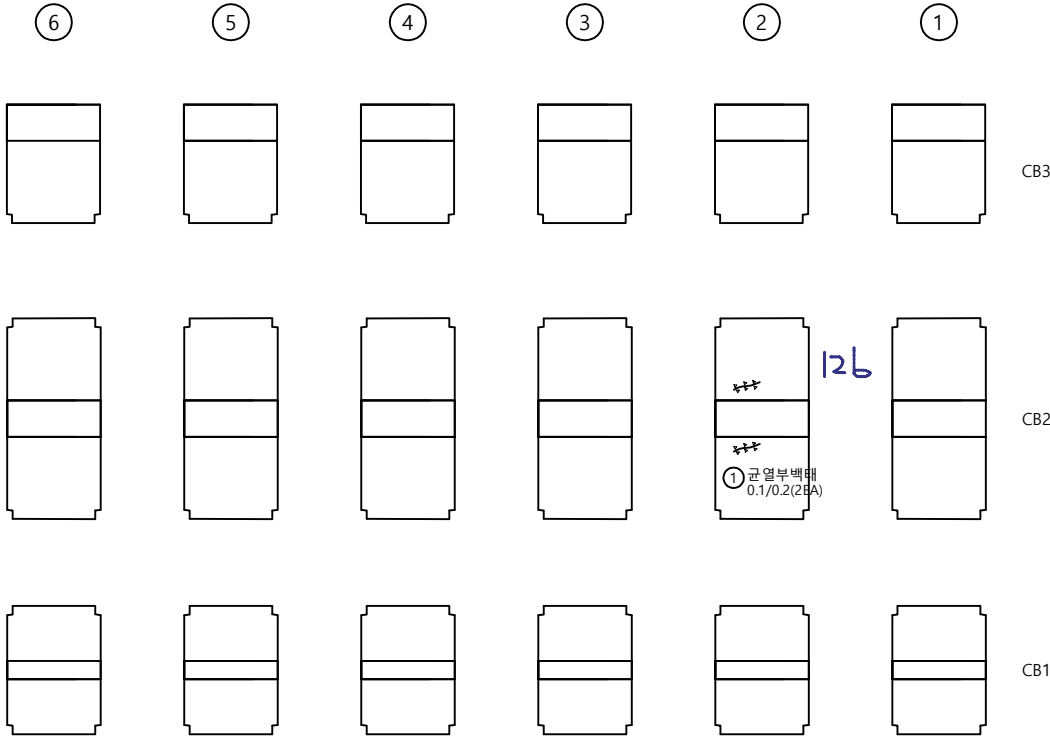
# 대운천교(울산) 가로보 S7

| 가로보 | | | | | | | | | |
|---|---|---|---|---|---|---|---|---|---|
| 1 | 구 | 가로보 | 균열(0.3mm미만) | 0.1 | 0.2 | | 2 | m | 0.40 백태 |

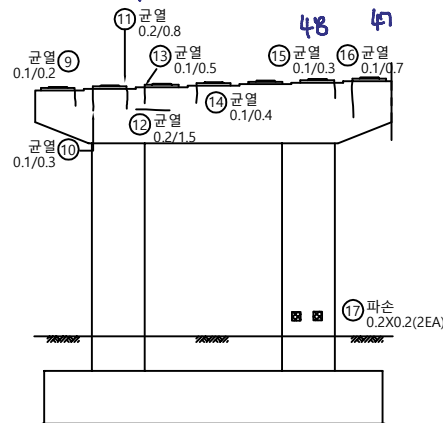
좌 측 면

| 번호 | 선/구 | 부재명 | 손상 현 황 | 손상 규모 | | | | | 비고 |
|---|---|---|---|---|---|---|---|---|---|
| 1 | 구 | 교각 | 균열(0.3mm미만) | 0.2 | 0.5 | | 2 | m | 1.00 |
| 2 | 구 | 교각 | 망상균열 | | 1.0 | 2.5 | 1 | m | 2.50 |

난간부식 1EA  
194.5

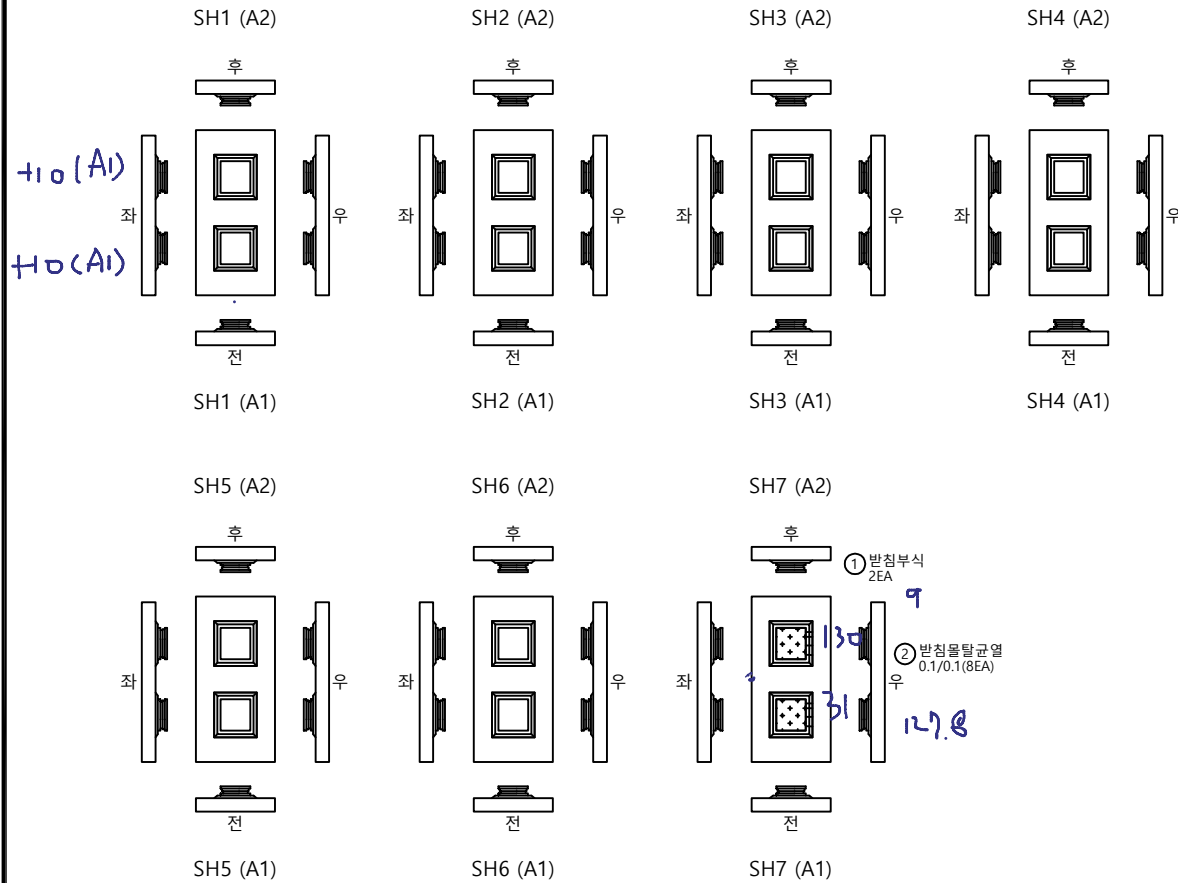
대운천교(울산) 받침장치 P7

| 번호 | 선/구 | 부재명 | 손상현황 | 손상규모 | | | | | 비고 |
|---|---|---|---|---|---|---|---|---|---|
| 1 | 구 | 교량받침 | 부식 | | | | 2 | EA | 2.00 |
| 2 | 구 | 교량받침 | 균열(0.3mm미만) | 0.1 | 0.1 | | 8 | m | 0.80 |

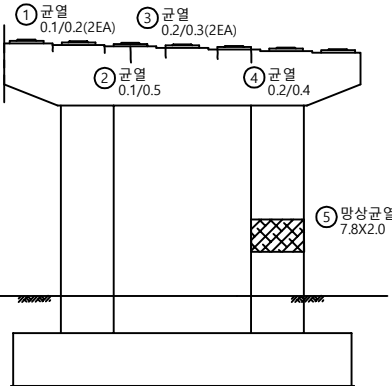
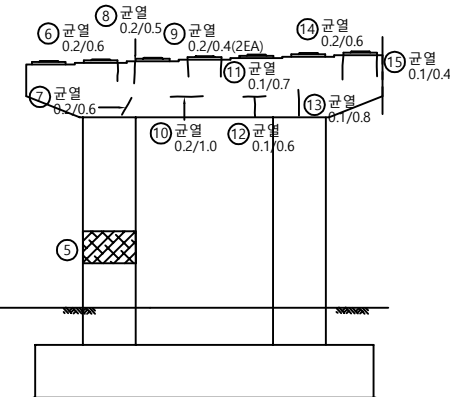
| 번호 | 신/구 | 부재명 | 손 상 현 황 | 손 상 규 모 | | | | | 비고 |
|---|---|---|---|---|---|---|---|---|---|
| 1 | 구 | 교각 | 균열(0.3mm미만) | 0.1 | 0.2 | | 2 | m | 0.40 |
| 5 | 구 | 교각 | 망상균열 | | 7.8 | 2.0 | 1 | m <sup>2</sup> | 15.60 |

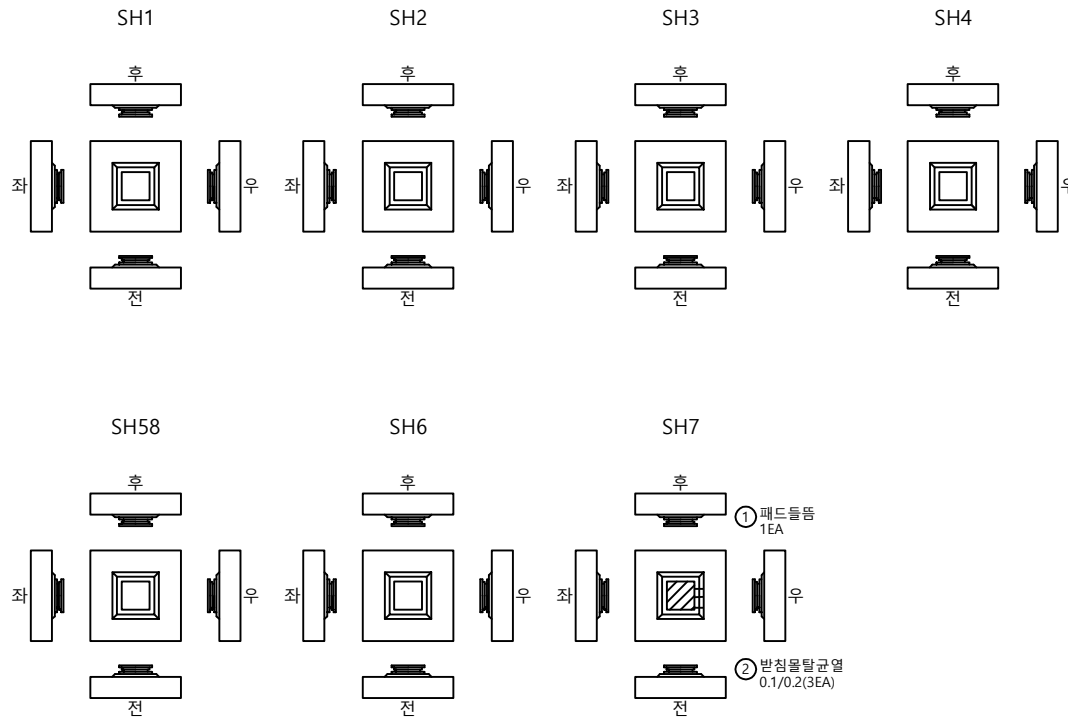
대운천교(울산) 받침장치 A2

| 받침장치 | | | | | | | | | |
|---|---|---|---|---|---|---|---|---|---|
| 2 | 구 | 교량받침 | 균열(0.3mm미만) | 0.1 | 0.2 | | 3 | m | 물탈 |
