동부산IC1교 교면포장 S1 외관조사망도

| 용<br>의<br>명 | 2023년 부산울산고속도로 정밀안전점검 및 성능평가용역 | | | |

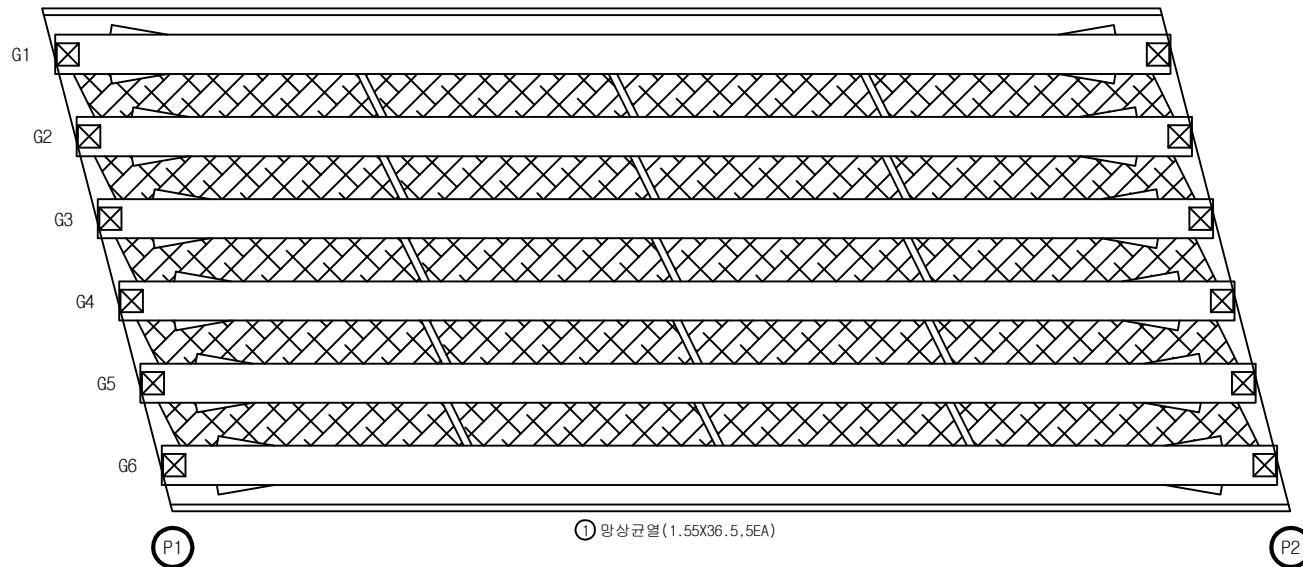
| 번호 | 선/구 | 부재명 | 손 상 현 황 | 손 상 규 모 | | | | | | 비고 |
|---|---|---|---|---|---|---|---|---|---|---|
| 1 | 구 | 바닥판 | 망상균열 | 0.1 | 1.6 | 31.5 | 5 | ㎡ | 244.13 | |

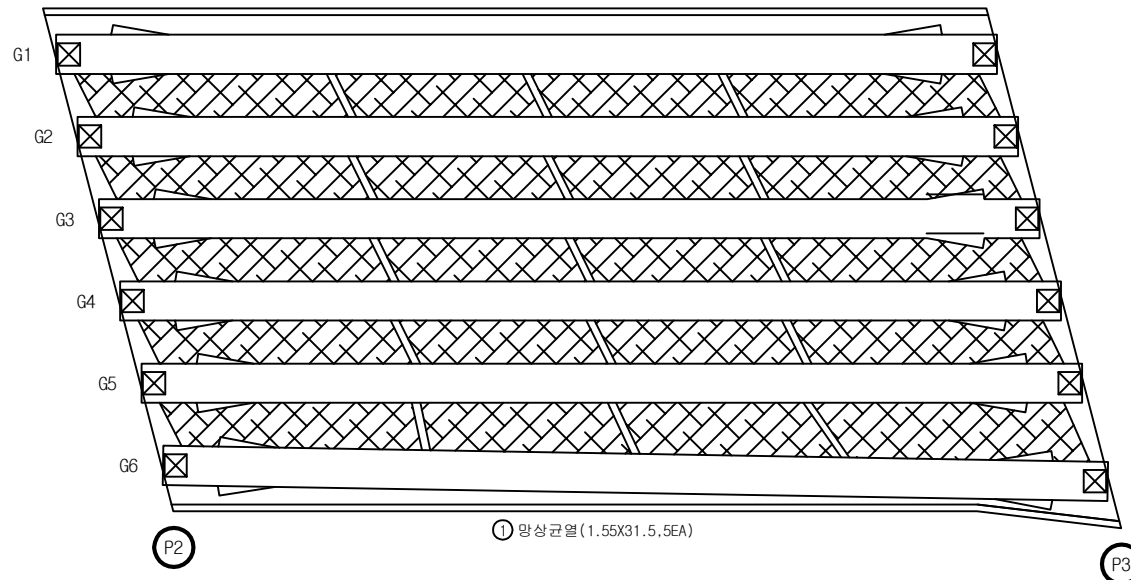
| 번호 | 선/구 | 부재명 | 손 상 현 황 | 손 상 규 모 | | | | | | 비고 |
|---|---|---|---|---|---|---|---|---|---|---|
| 1 | 구 | 바닥판 | 망상균열 | 0.1 | 1.6 | 31.5 | 5 | m | 244.13 | |
| 2 | 구 | G1-2 | 균열부백태 | | 1.5 | | 1 | m | 1.50 | |

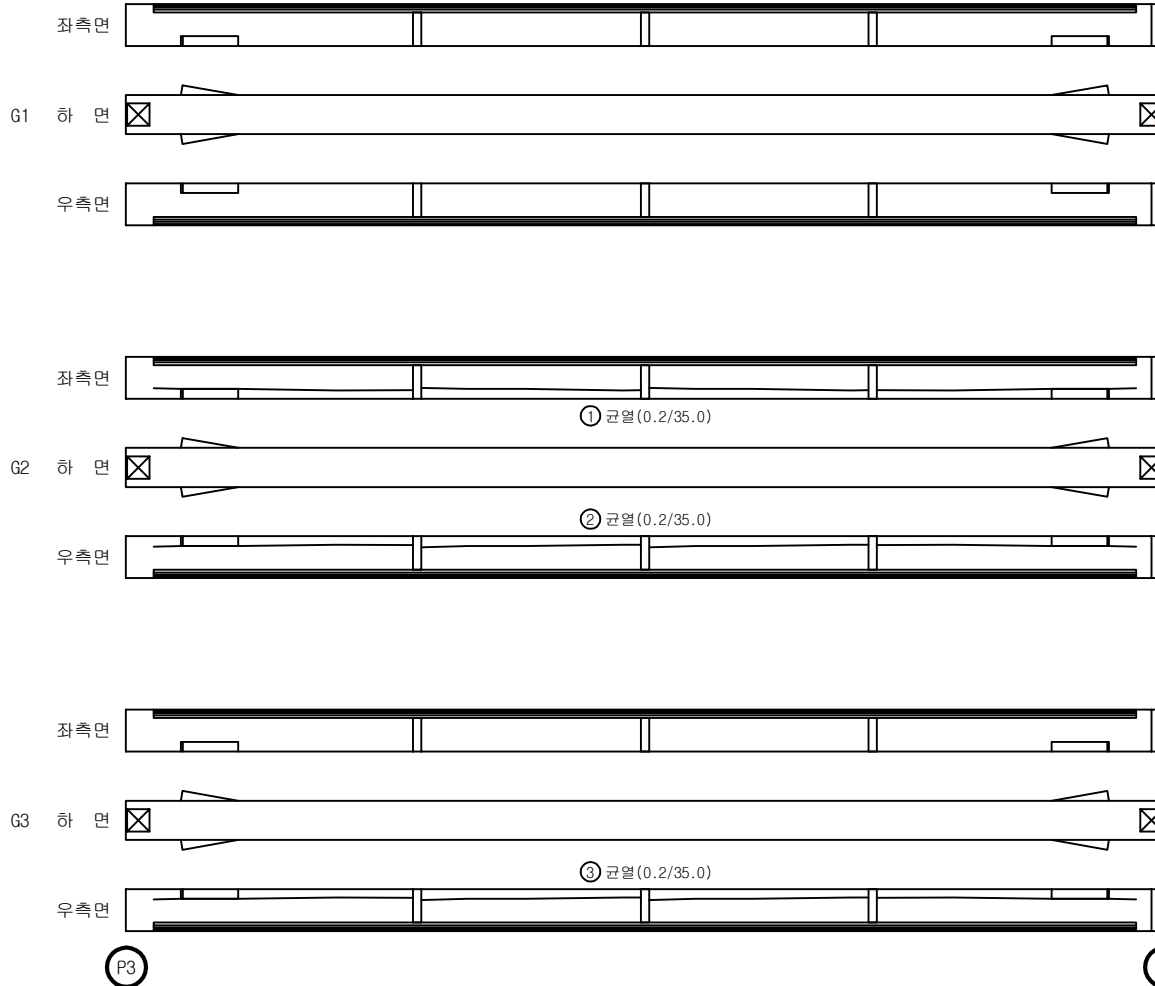
| 번호 | 선/구 | 부재명 | 손 상 현 황 | 손 상 규 모 | | | | | | 비고 |
|---|---|---|---|---|---|---|---|---|---|---|
| 1 | 구 | G2LW | 균열(0.3mm미만) | 0.2 | 35.0 | | 1 | m | 35.00 | |
| 2 | 구 | G2RW | 균열(0.3mm미만) | 0.2 | 35.0 | | 1 | m | 35.00 | |
| 3 | 구 | G3RW | 균열(0.3mm미만) | 0.2 | 35.0 | | 1 | m | 35.00 | |
