동부산IC1교 교면포장 S1 외관조사망도

2023년 부산울산고속도로 정밀안전점검 및 성능평가용역

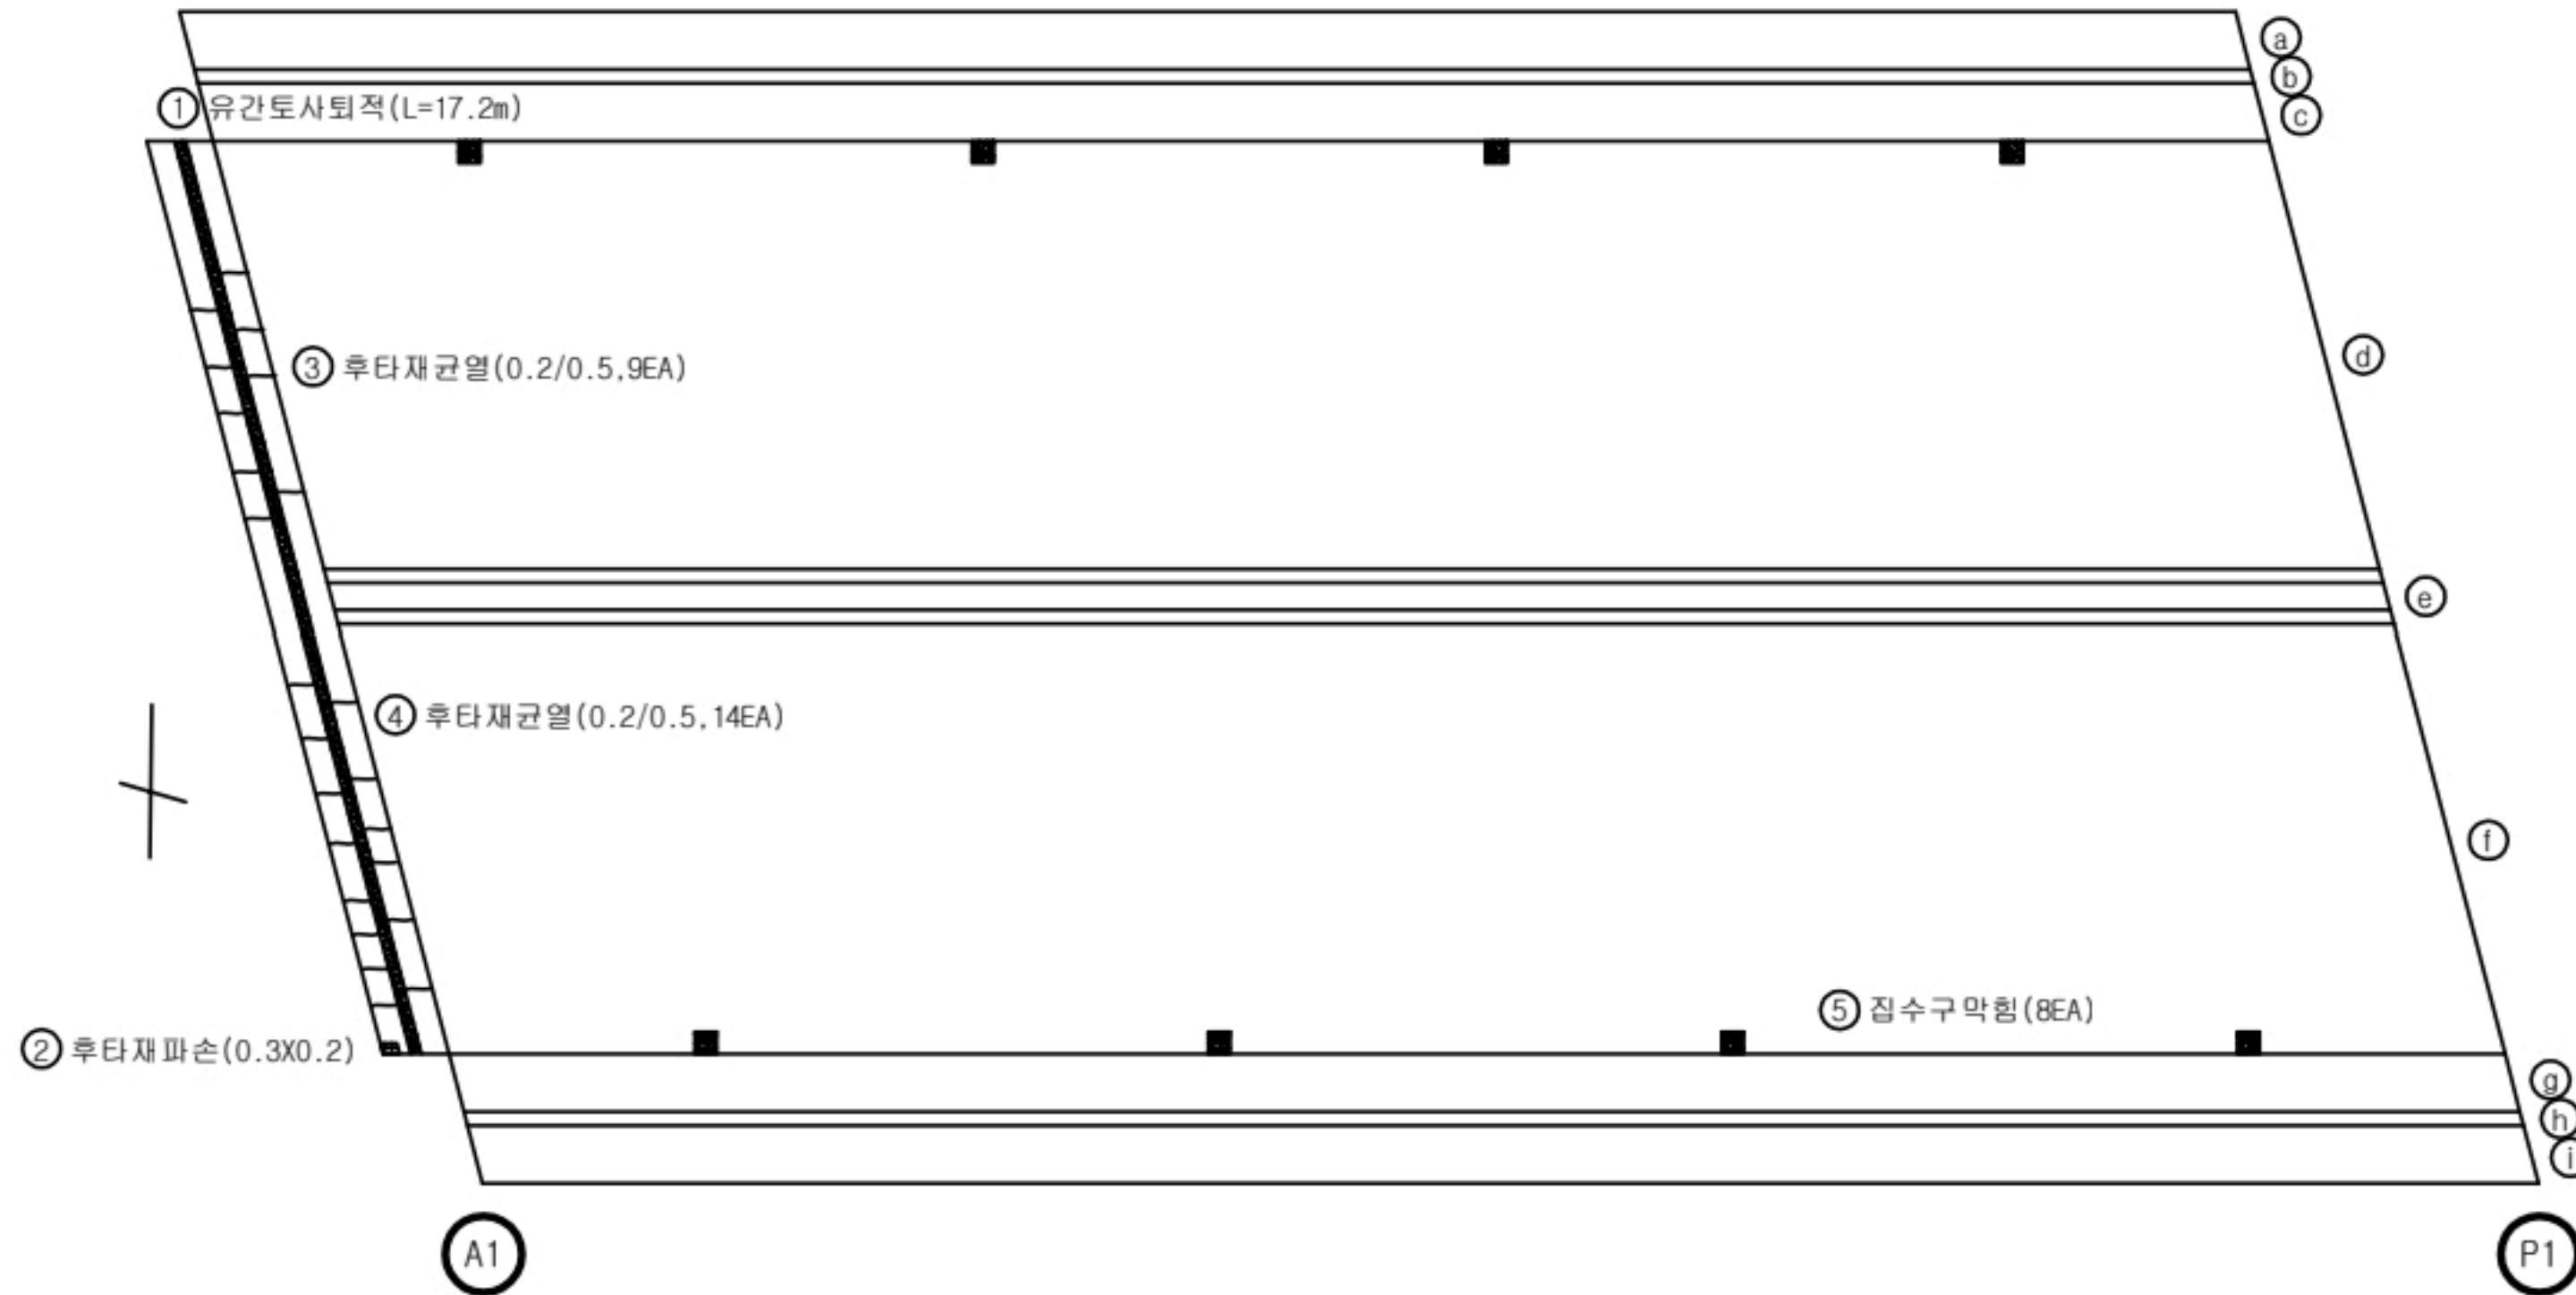
S1

| 번호 | 신/구 | 부재명 | 손 상 현 황 | 손 상 규 모 | | | | | | 비고 |
|---|---|---|---|---|---|---|---|---|---|---|
| 1 | 구 | 신축이음 | 유간토사퇴적 | | 17.2 | | 1 | m | 17.20 | |
| 2 | 구 | 신축이음 | 후타재 파손 | | 0.3 | 0.2 | 1 | m <sup>2</sup> | 0.06 | |
| 3 | 신 | 신축이음 | 후타재 균열 | 0.2 | 0.5 | | 14 | m | 7.00 | |
| 4 | 신 | 신축이음 | 후타재 균열 | 0.2 | 0.5 | | 9 | m | 4.50 | |
| 5 | 신 | 배수시설 | 집수구 막힘 | | | | 8 | EA | 8.00 | |

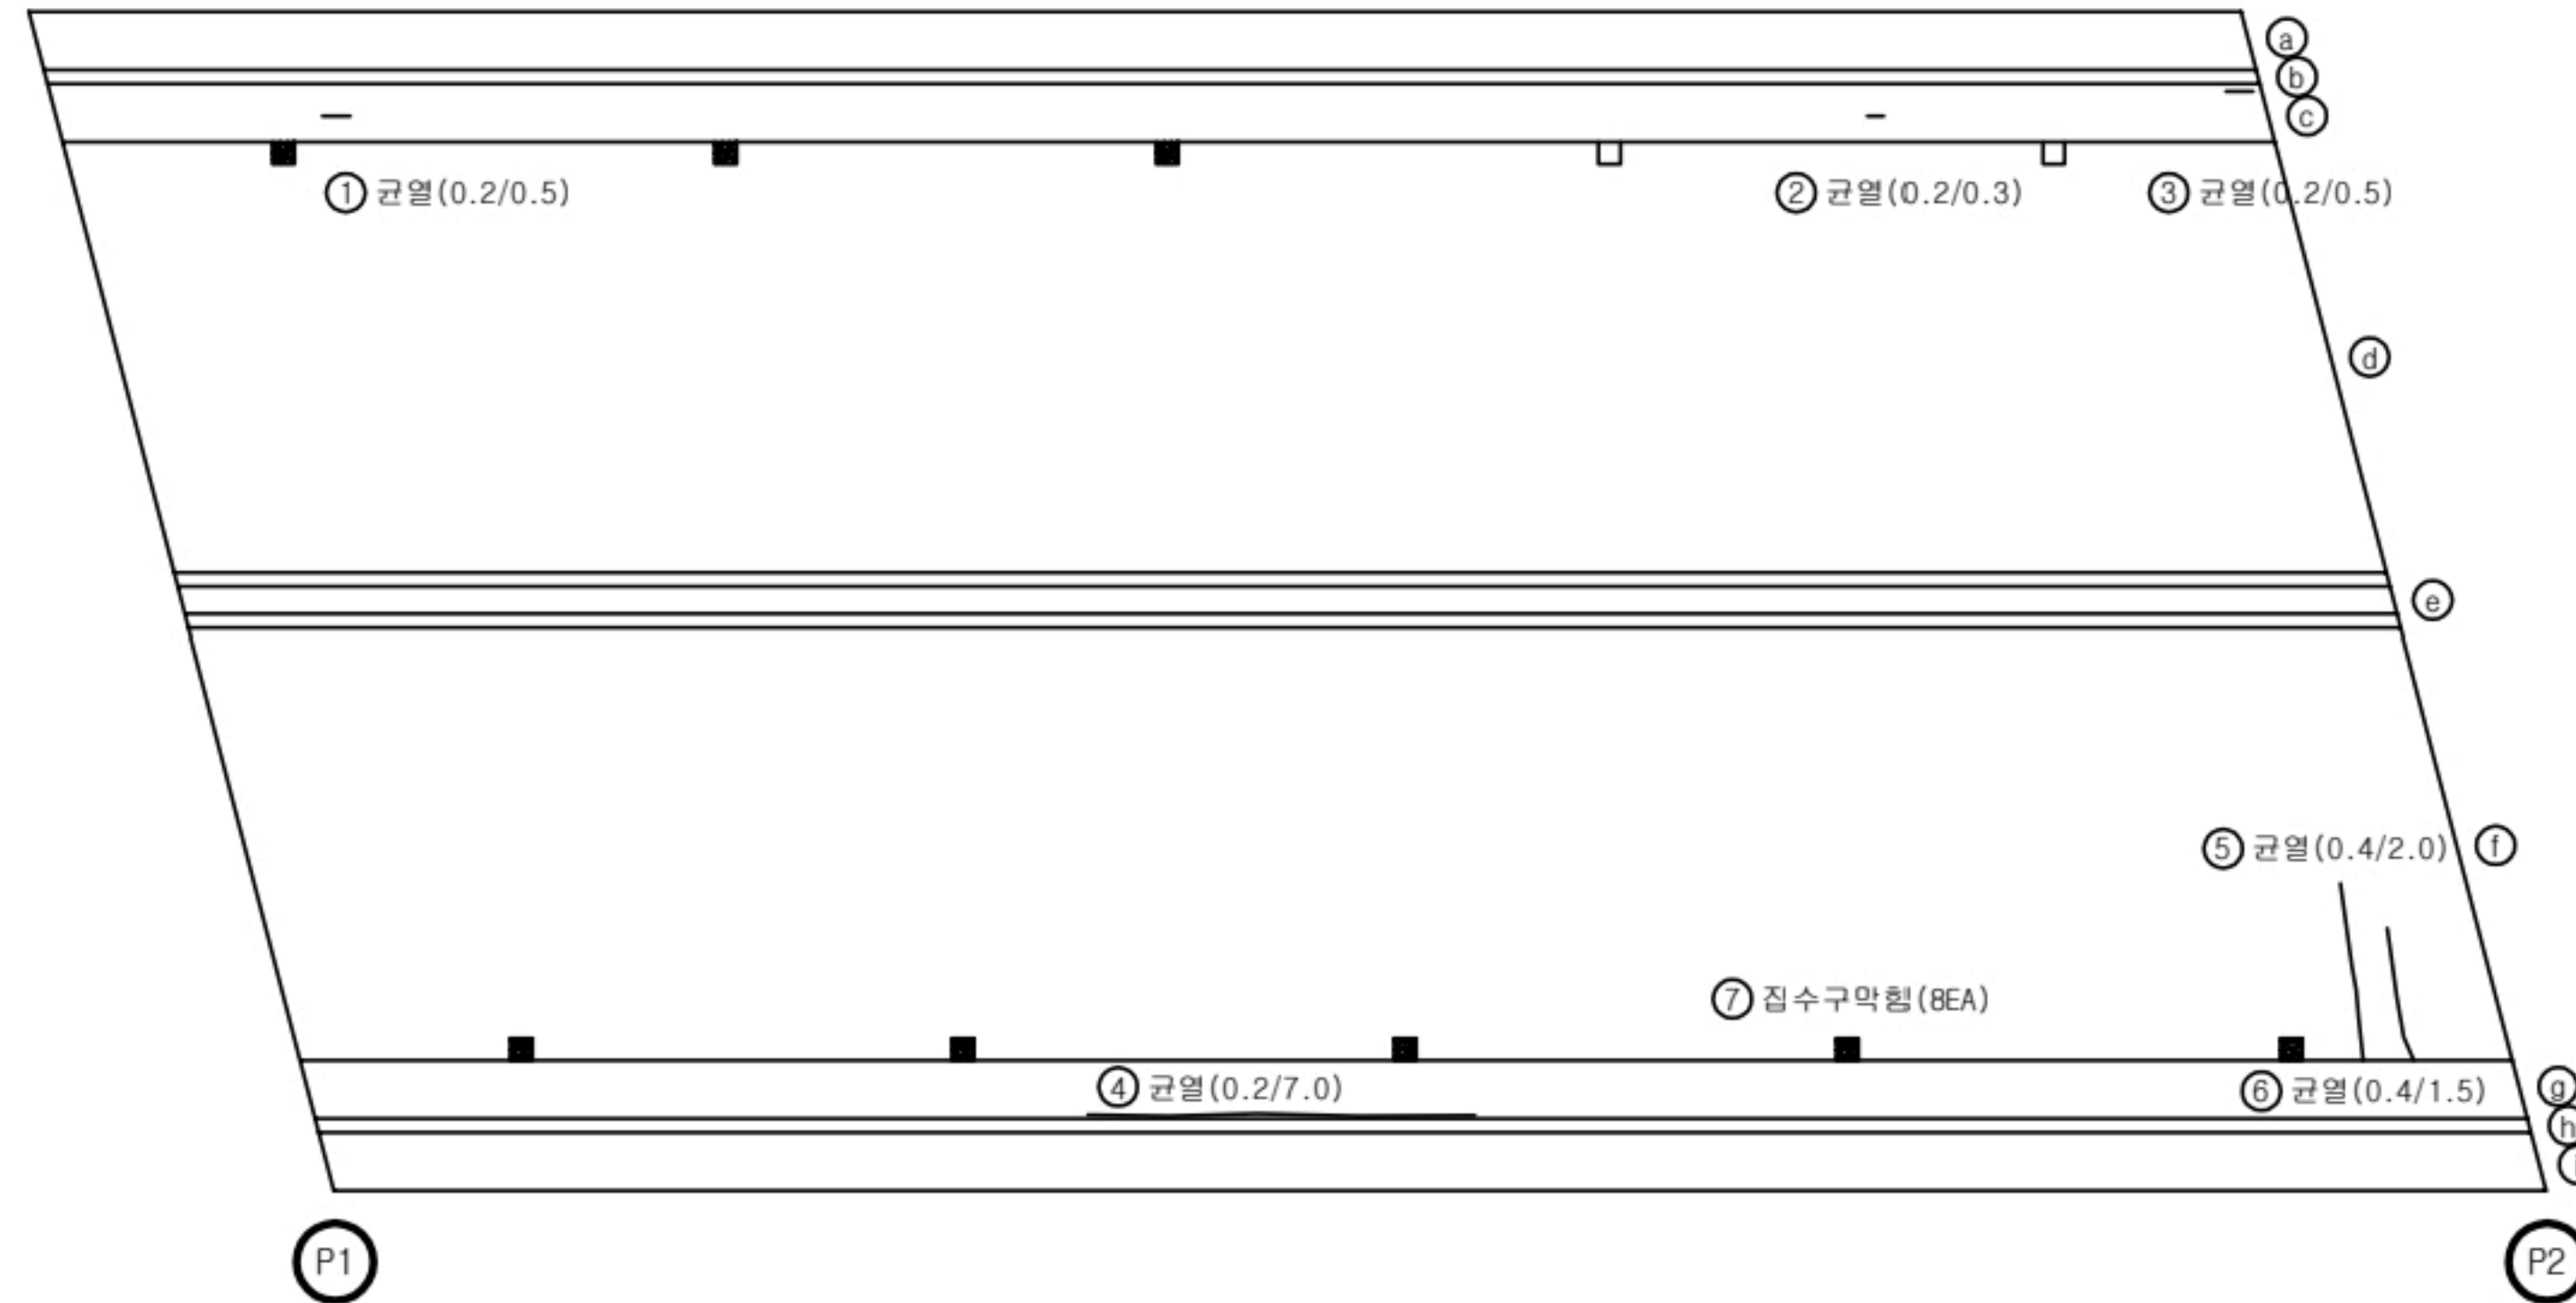
| 교면포장 | | | | | | | | | | |
|---|---|---|---|---|---|---|---|---|---|---|
| S2 | | | | | | | | | | |

| 교면포장 | | | | | | | | | | |
|---|---|---|---|---|---|---|---|---|---|---|
| 1 | 구 | 방호벽 | 균열(0.3mm미만) | 0.2 | 0.5 | | 1 | m | 0.50 | |
| 2 | 구 | 방호벽 | 균열(0.3mm미만) | 0.2 | 0.3 | | 1 | m | 0.30 | |
| 3 | 구 | 방호벽 | 균열(0.3mm미만) | 0.2 | 0.5 | | 1 | m | 0.50 | |
| 4 | 구 | 방호벽 | 균열(0.3mm미만) | 0.2 | 7.0 | | 1 | m | 7.00 | |
| 5 | 신 | 교면포장 | 포장균열 | 0.4 | 2.0 | | 1 | m | 2.00 | |
| 6 | 신 | 교면포장 | 포장균열 | 0.4 | 1.5 | | 1 | m | 1.50 | |

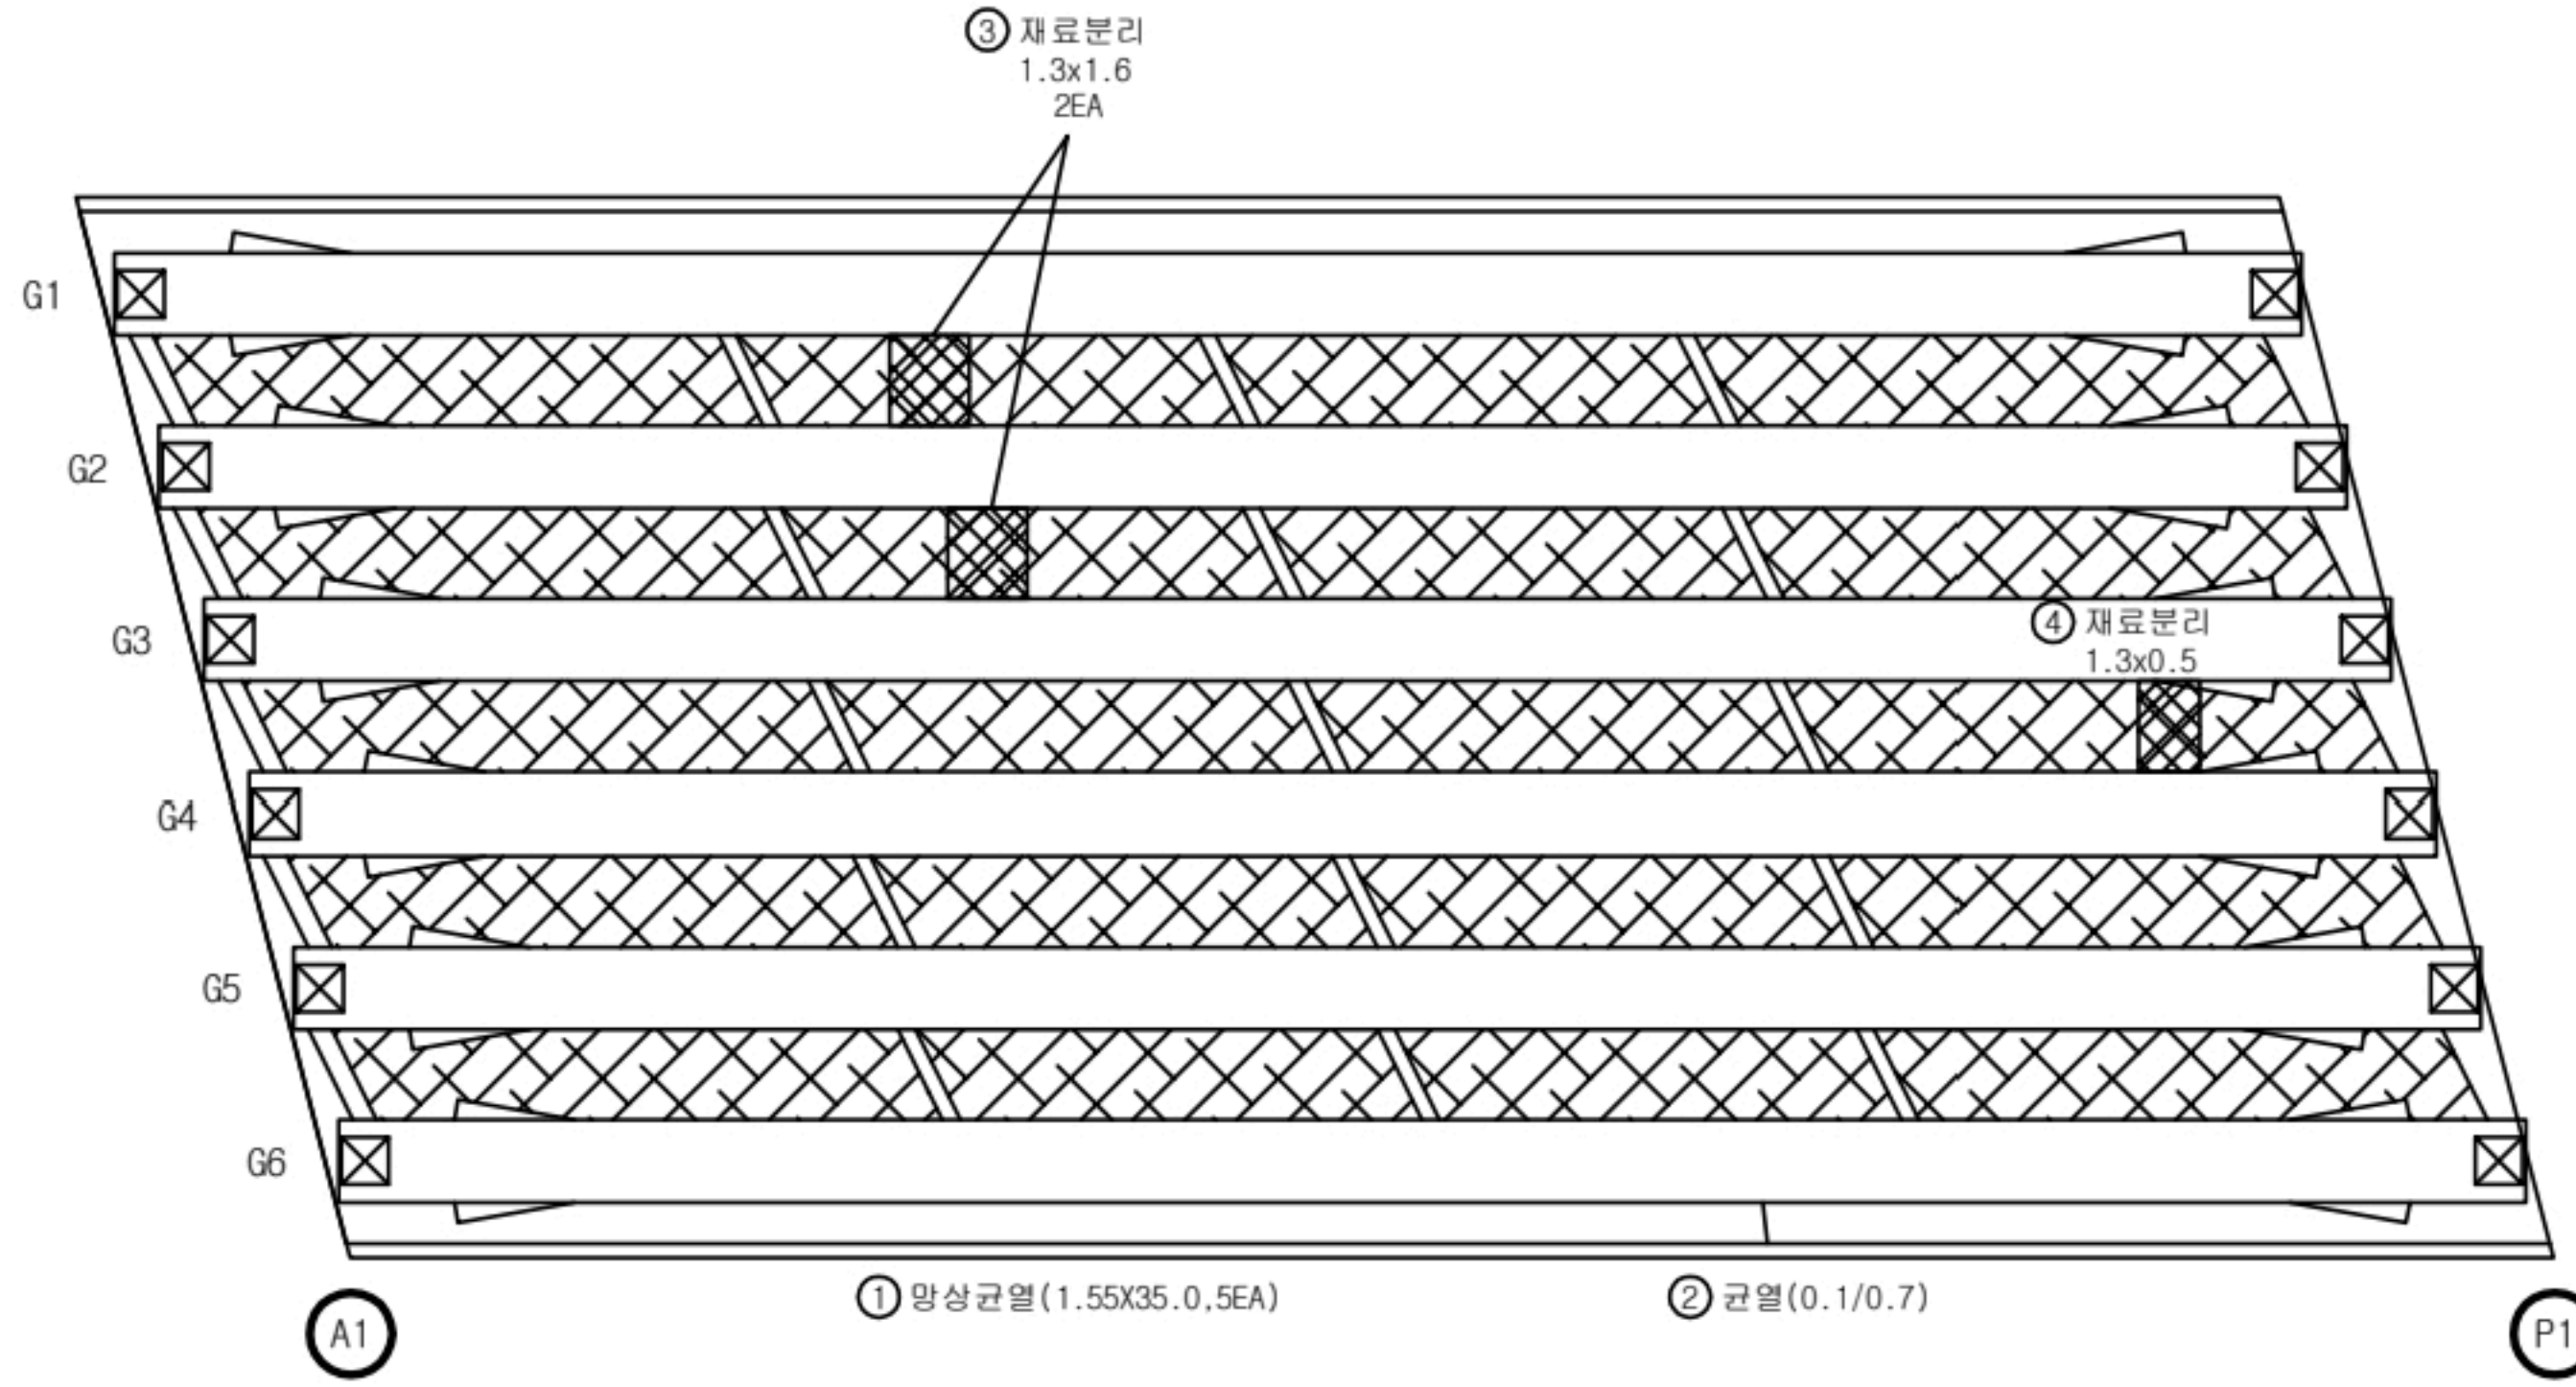
| 바닥판 | | | | | | | | | | |
|---|---|---|---|---|---|---|---|---|---|---|
| 1 | 구 | 바닥판 | 망상균열 | 0.1 | 1.6 | 36.5 | 5 | ㎡ | 282.88 | |

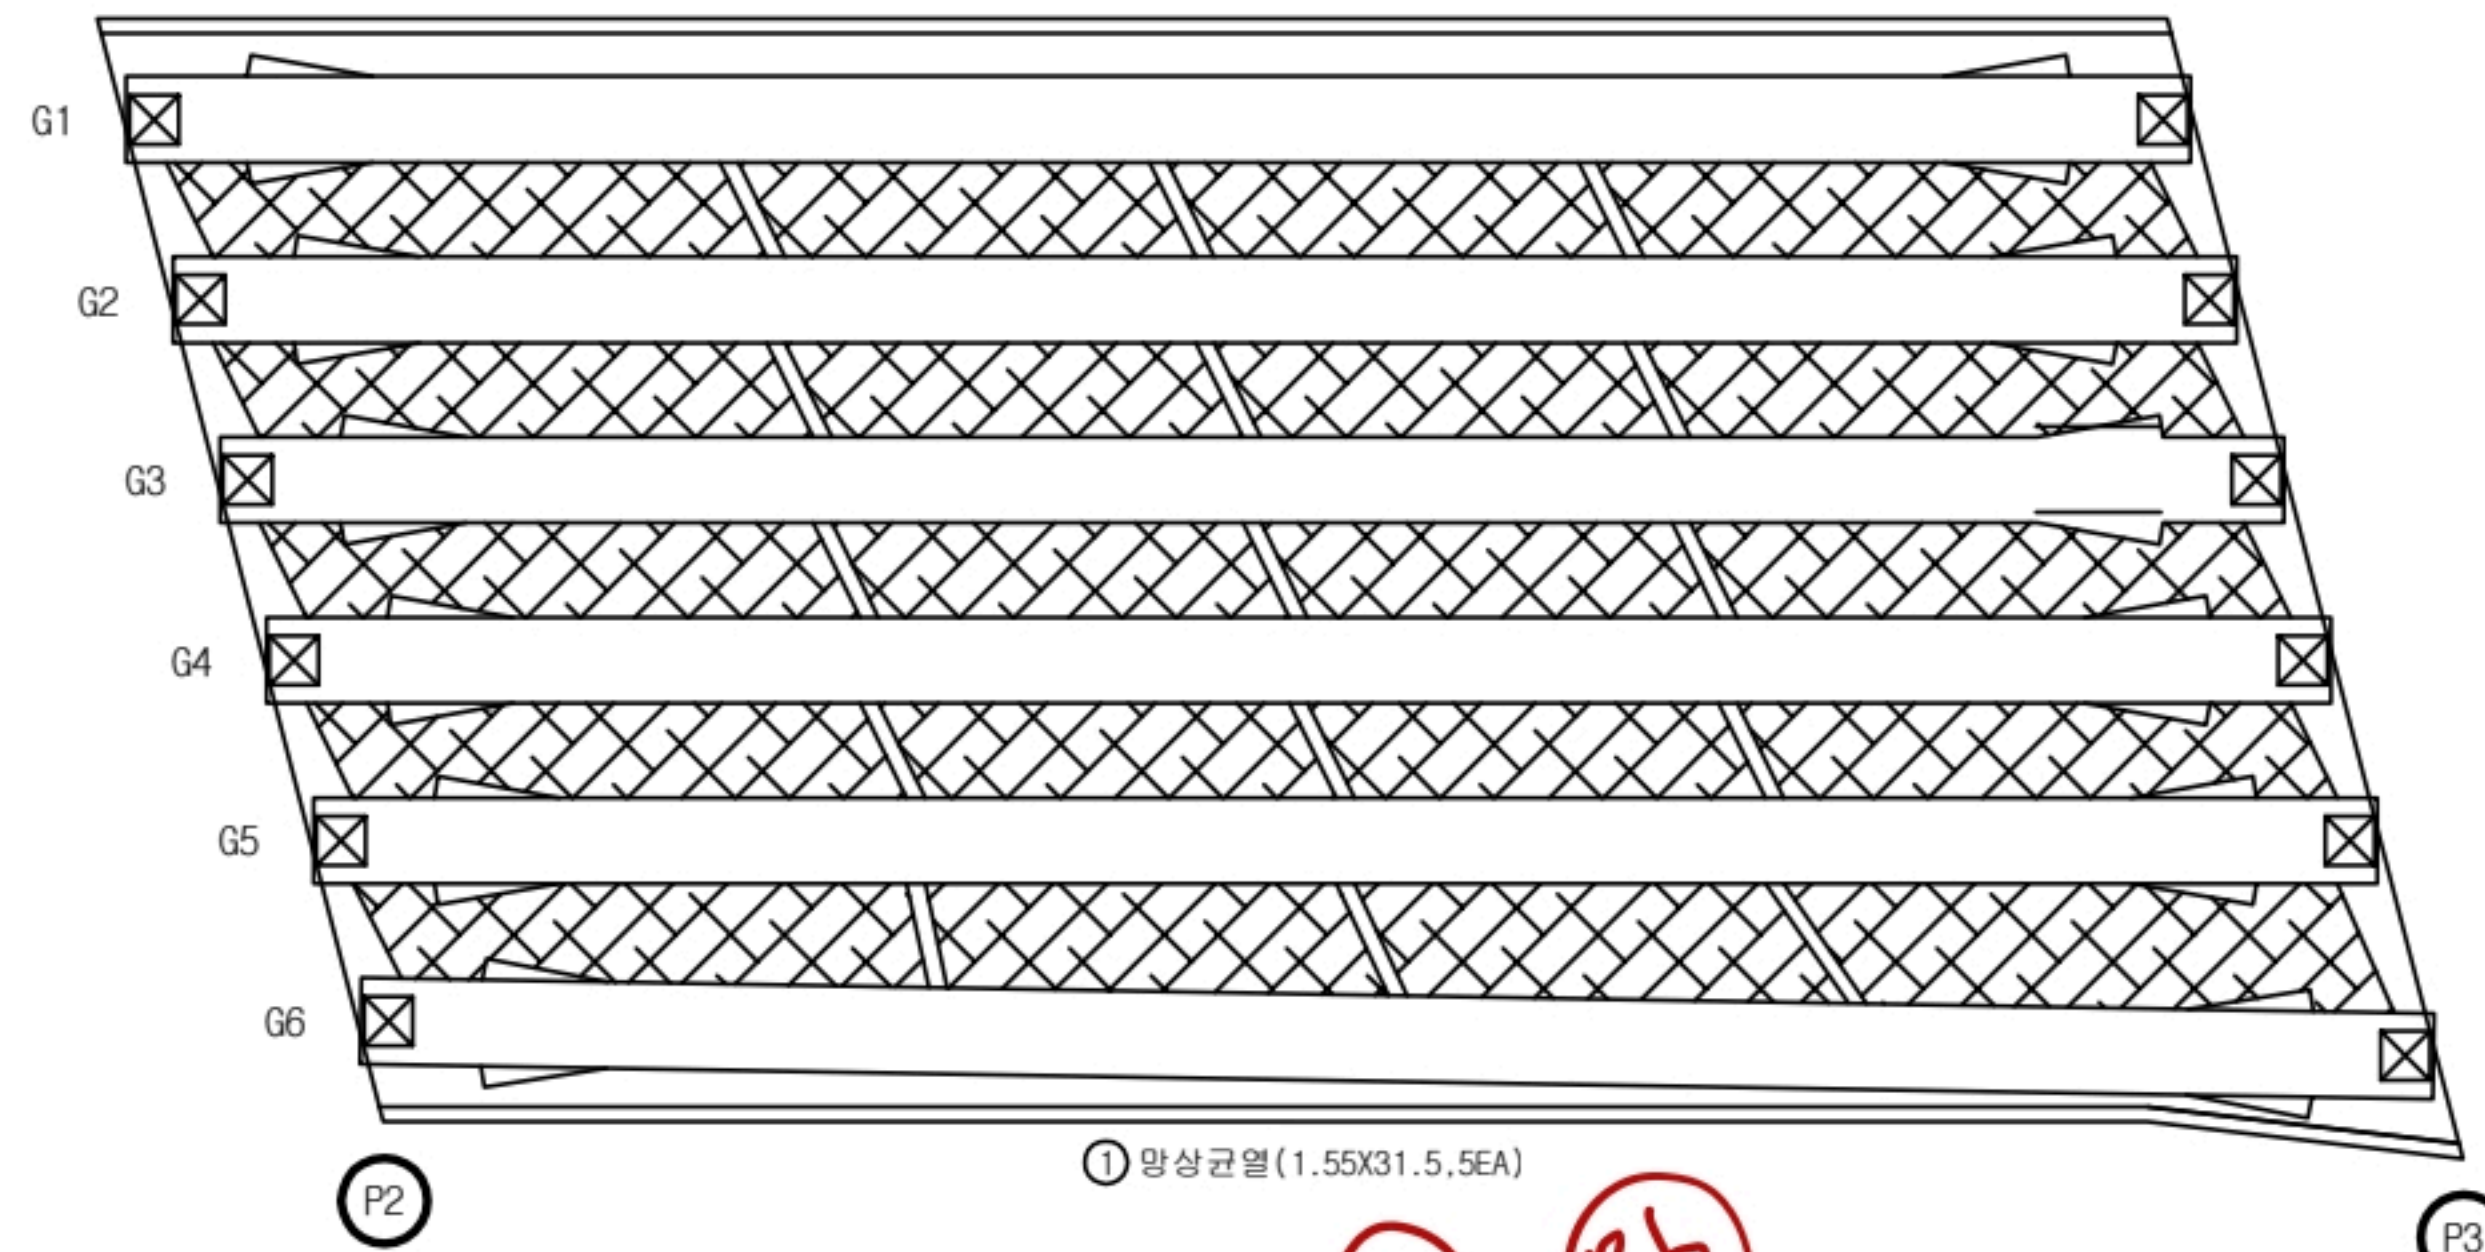
| 번호 | 선/구 | 부재명 | 손 상 현 황 | 손 상 규 모 | | | | | | 비고 |
|---|---|---|---|---|---|---|---|---|---|---|
| 1 | 구 | 바닥판 | 망상균열 | 0.1 | 1.6 | 31.5 | 5 | m | 244.13 | |
| 2 | 구 | G1-2 | 균열부백태 | | 1.5 | | 1 | m | 1.50 | |

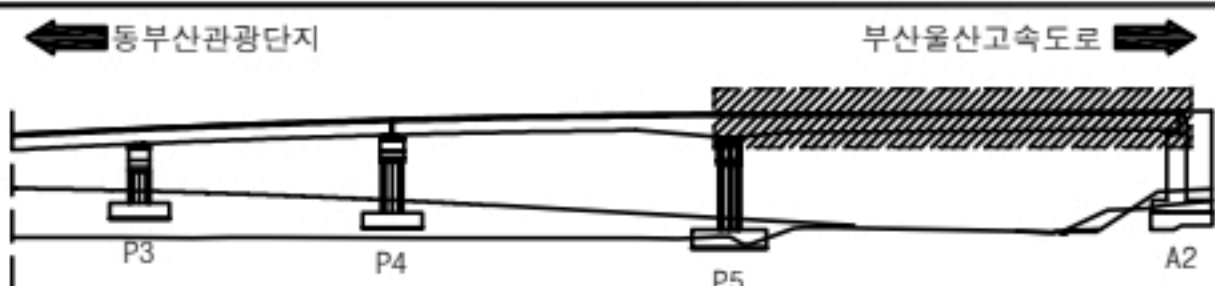
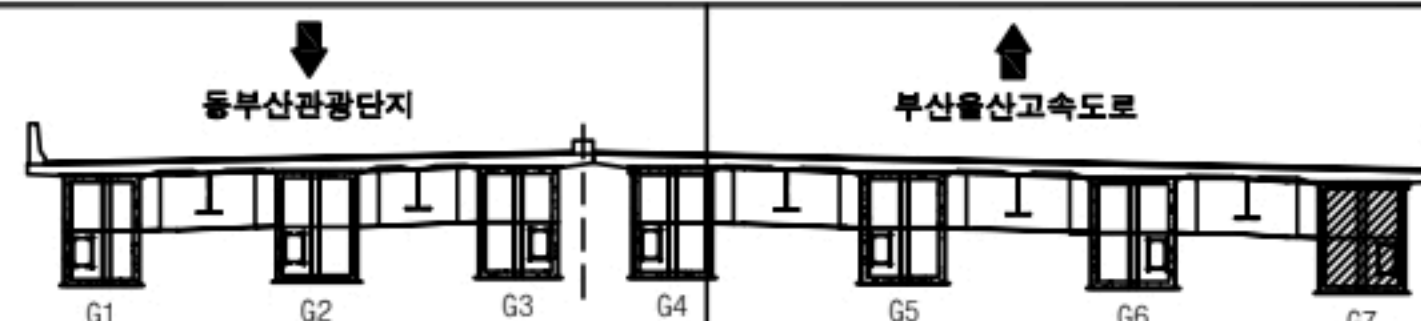
| 번호 | 신/구 | 부재명 | 손 상 현 황 | 손 상 규 모 | | | | | | 비고 |
|---|---|---|---|---|---|---|---|---|---|---|
| 2 | 구 | G7LF | 부식 | | 0.1 | 0.3 | 1 | m <sup>2</sup> | 0.03 | |

② 부식  
0.1x0.3

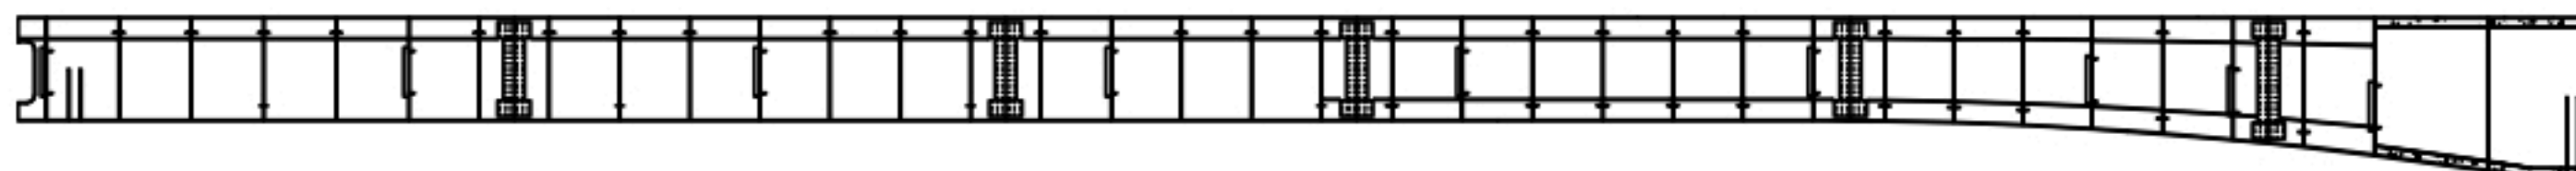
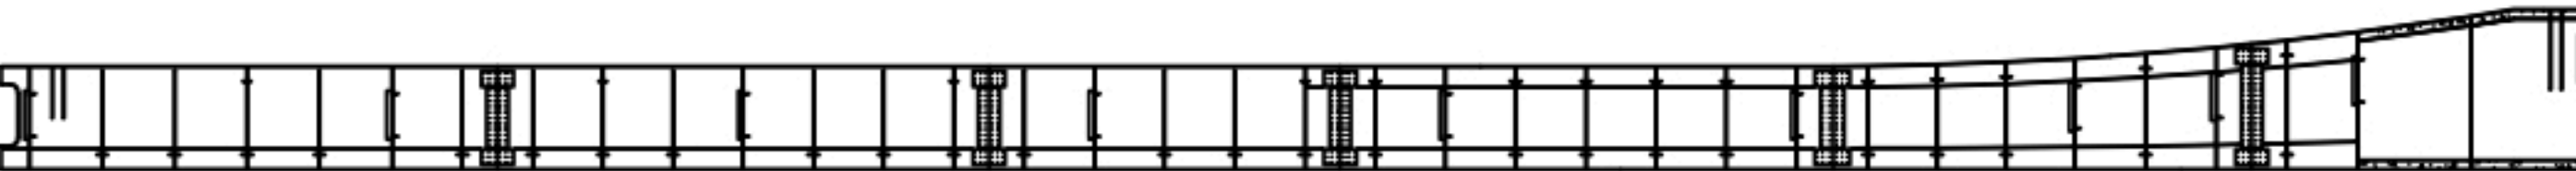
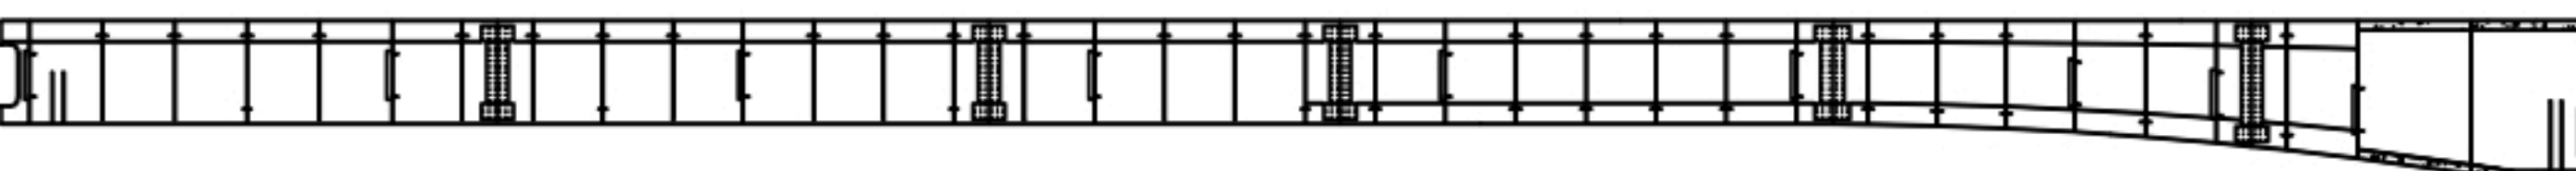
① 오염(2.0X1.0)

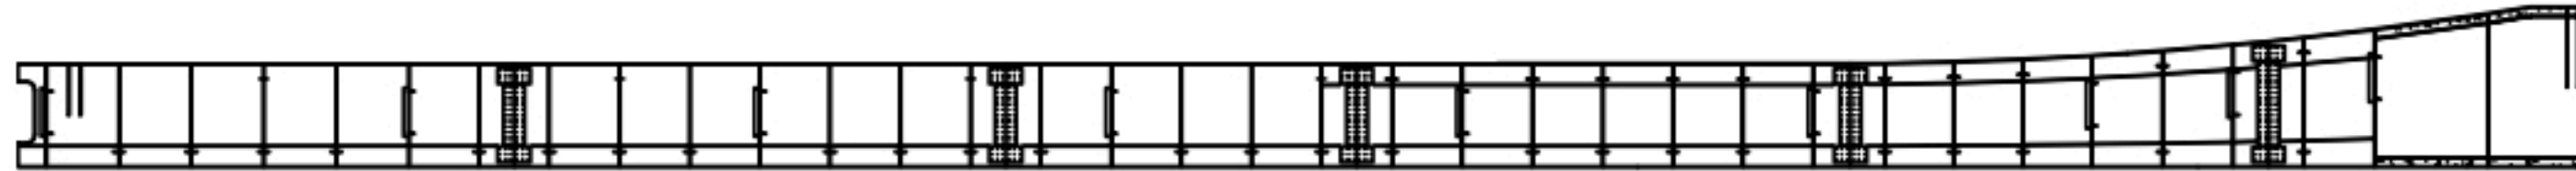
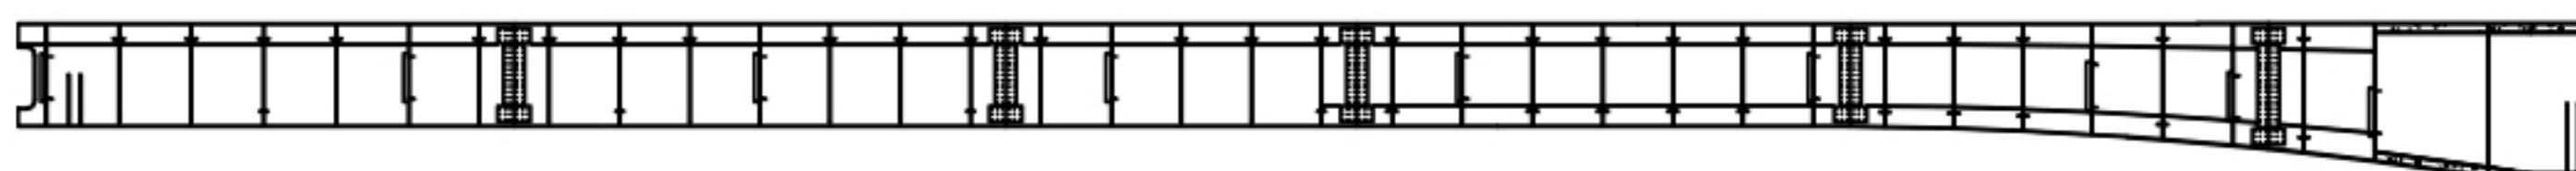
| 번호 | 신/구 | 부재명 | 손 상 현 황 | 손 상 규 모 | | | | | | 비고 |
|---|---|---|---|---|---|---|---|---|---|---|
| 1 | 구 | G7LF | 부식 | | 2.0 | 0.5 | 2 | m <sup>2</sup> | 2.00 | |

① 부식(2.0X0.5,2EA)

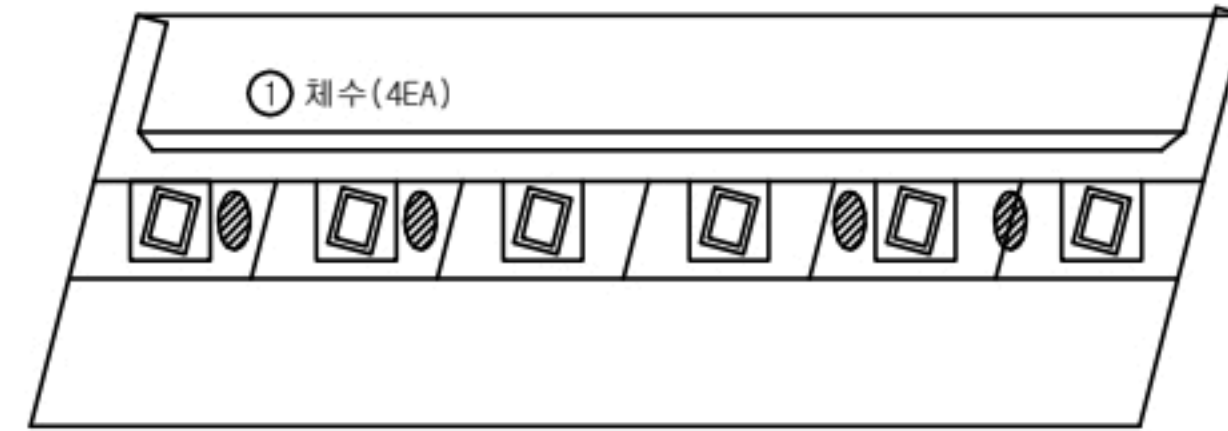
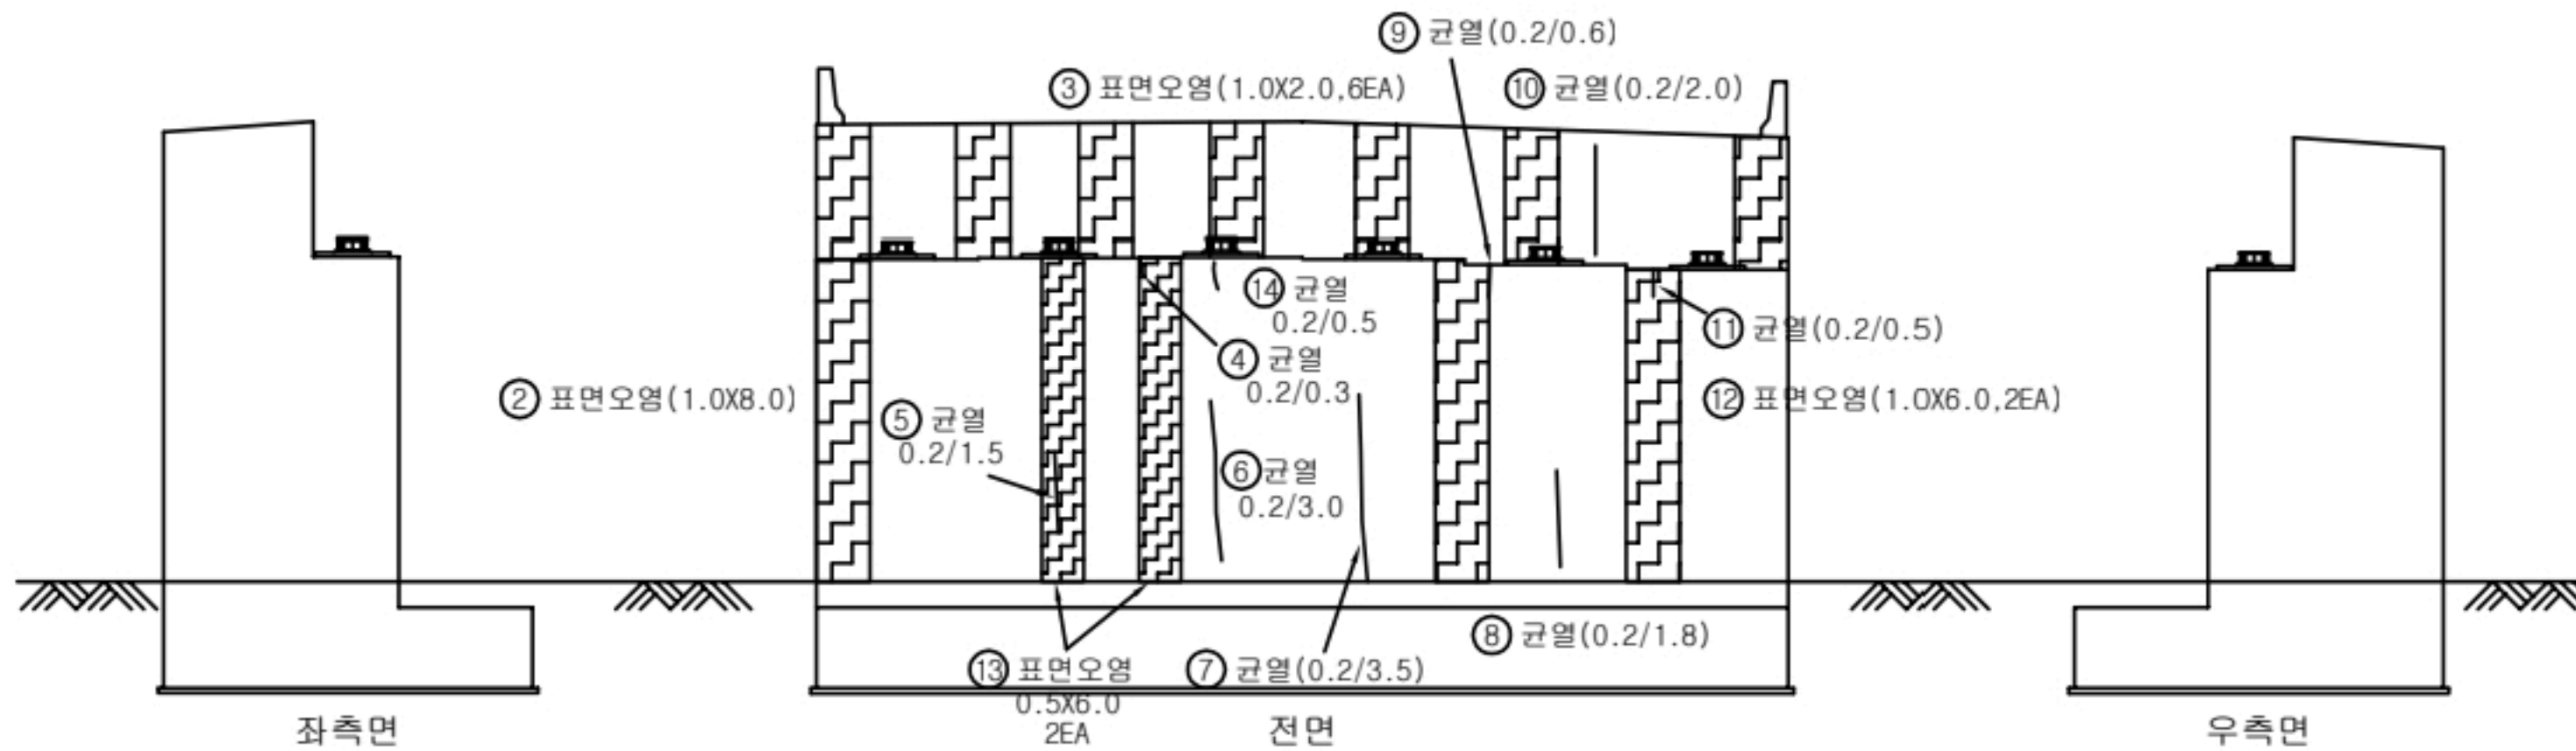
| 번호 | 신/구 | 부재명 | 손 상 현 황 | 손 상 규 모 | | | | | | 비고 |
|---|---|---|---|---|---|---|---|---|---|---|
| 4 | 구 | 구체 | 균열(0.3mm미만) | 0.2 | 0.3 | | 1 | m | 0.30 | |
| 5 | 구 | 구체 | 균열(0.3mm미만) | 0.2 | 1.5 | | 1 | m | 1.50 | |
| 6 | 구 | 구체 | 균열(0.3mm미만) | 0.2 | 3.0 | | 1 | m | 3.00 | |
| 7 | 구 | 구체 | 균열(0.3mm미만) | 0.2 | 3.5 | | 1 | m | 3.50 | |
| 8 | 구 | 구체 | 균열(0.3mm미만) | 0.2 | 1.8 | | 1 | m | 1.80 | |
| 9 | 구 | 구체 | 균열(0.3mm미만) | 0.2 | 0.6 | | 1 | m | 0.60 | |
| 10 | 구 | 충벽 | 균열(0.3mm미만) | 0.2 | 2.0 | | 1 | m | 2.00 | |
| 11 | 구 | 구체 | 균열(0.3mm미만) | 0.2 | 0.5 | | 1 | m | 0.50 | |
| 14 | 구 | 구체 | 균열(0.3mm미만) | 0.2 | 0.5 | | 1 | m | 0.50 | |
