동부산IC1교 교면포장 S1 외관조사망도

| 용<br>의<br>명 | 2023년 부산울산고속도로 정밀안전점검 및 성능평가용역 | | | |

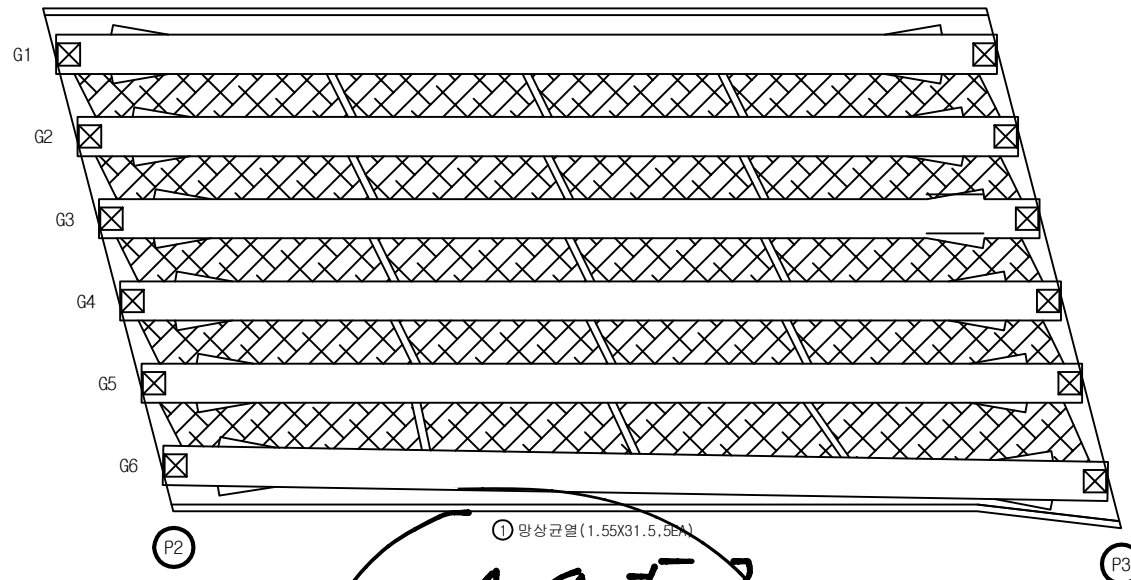
| 영역명 | | 2023년 부산울산고속도로 정밀안전점검 및 성능평가용역 | | | |
|---|---|---|---|---|---|
| | 철근노출 | 누수, 습윤 | 백태 | No. | 008 |

| 번호 | 선/구 | 부재명 | 손 상 현 황 | 손 상 규 모 | | | | | | 비고 |
|---|---|---|---|---|---|---|---|---|---|---|
| 1 | 구 | 바닥판 | 망상균열 | 0.1 | 1.6 | 31.5 | 5 | ㎡ | 244.13 | |

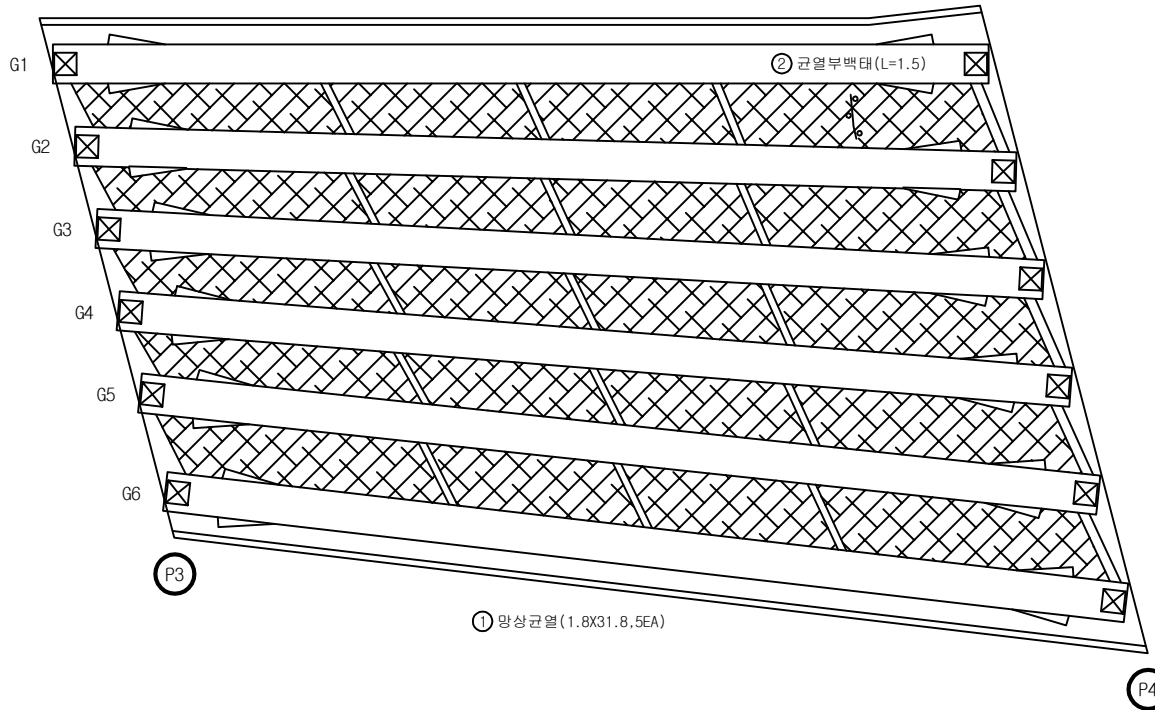
| 영역 | 영역명 | 2023년 부산울산고속도로 정밀안전점검 및 성능평가용역 | | | |
|---|---|---|---|---|---|
| | 철근노출 | 누수, 습윤 | 백태 | No. | 009 |

| 번호 | 선/구 | 부재명 | 손 상 현 황 | 손 상 규 모 | | | | | | 비고 |
|---|---|---|---|---|---|---|---|---|---|---|
| 1 | 구 | 바닥판 | 망상균열 | 0.1 | 1.6 | 31.5 | 5 | m | 244.13 | |
| 2 | 구 | G1-2 | 균열부백태 | | 1.5 | | 1 | m | 1.50 | |

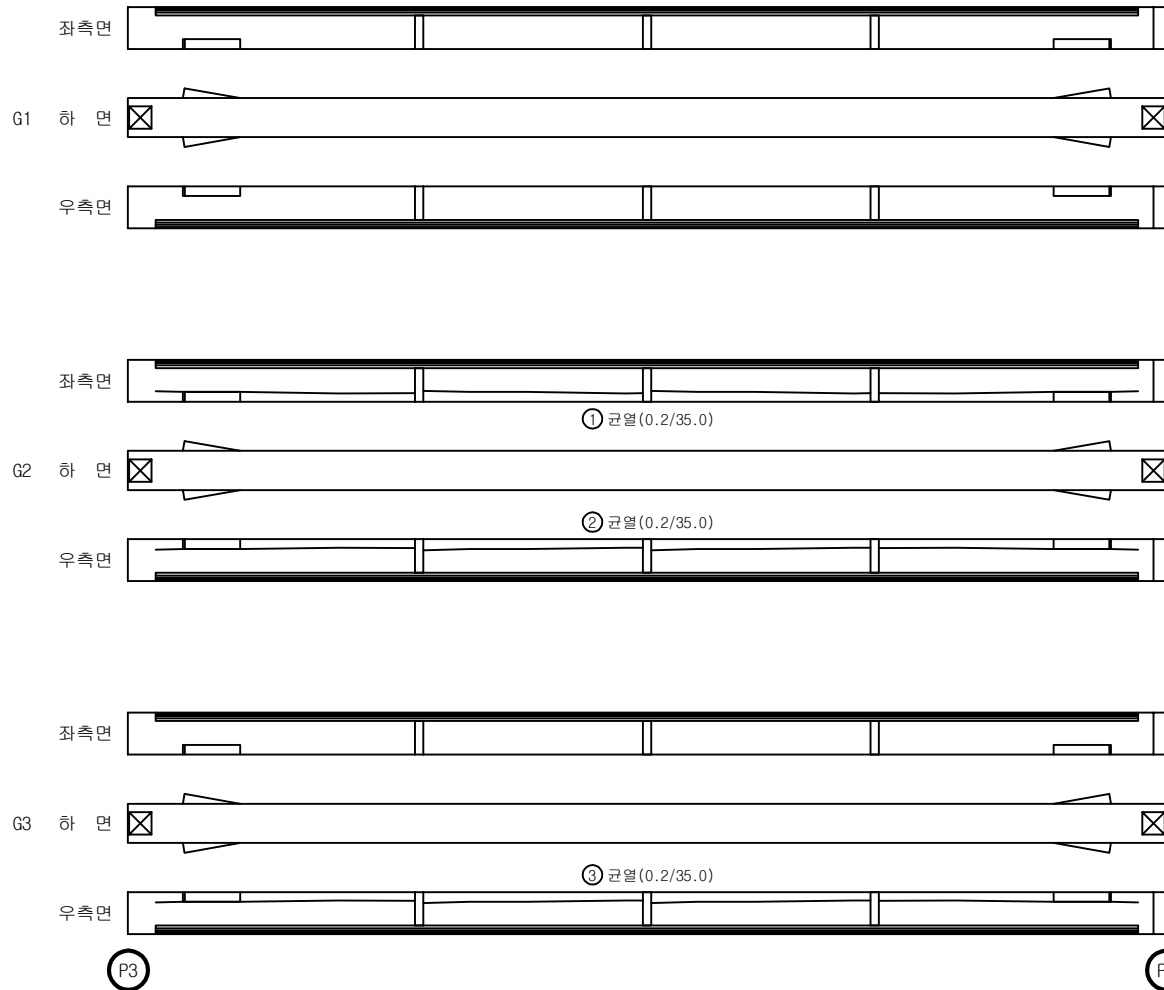
| 영역 | 영역명 | 2023년 부산울산고속도로 정밀안전점검 및 성능평가용역 | | | |
|---|---|---|---|---|---|
| | 망상균열 | 누수, 습윤 | 백태 | No. | 018 |

| 번호 | 선/구 | 부재명 | 손 상 현 황 | 손 상 규 모 | | | | | | 비고 |
|---|---|---|---|---|---|---|---|---|---|---|
| 1 | 구 | G2LW | 균열(0.3mm미만) | 0.2 | 35.0 | | 1 | m | 35.00 | |
| 2 | 구 | G2RW | 균열(0.3mm미만) | 0.2 | 35.0 | | 1 | m | 35.00 | |
| 3 | 구 | G3RW | 균열(0.3mm미만) | 0.2 | 35.0 | | 1 | m | 35.00 | |
