동부산IC1교 교면포장 S1 외관조사망도

| 용역명 | | 2023년 부산울산고속도로 정밀안전점검 및 성능평가용역 | | | |

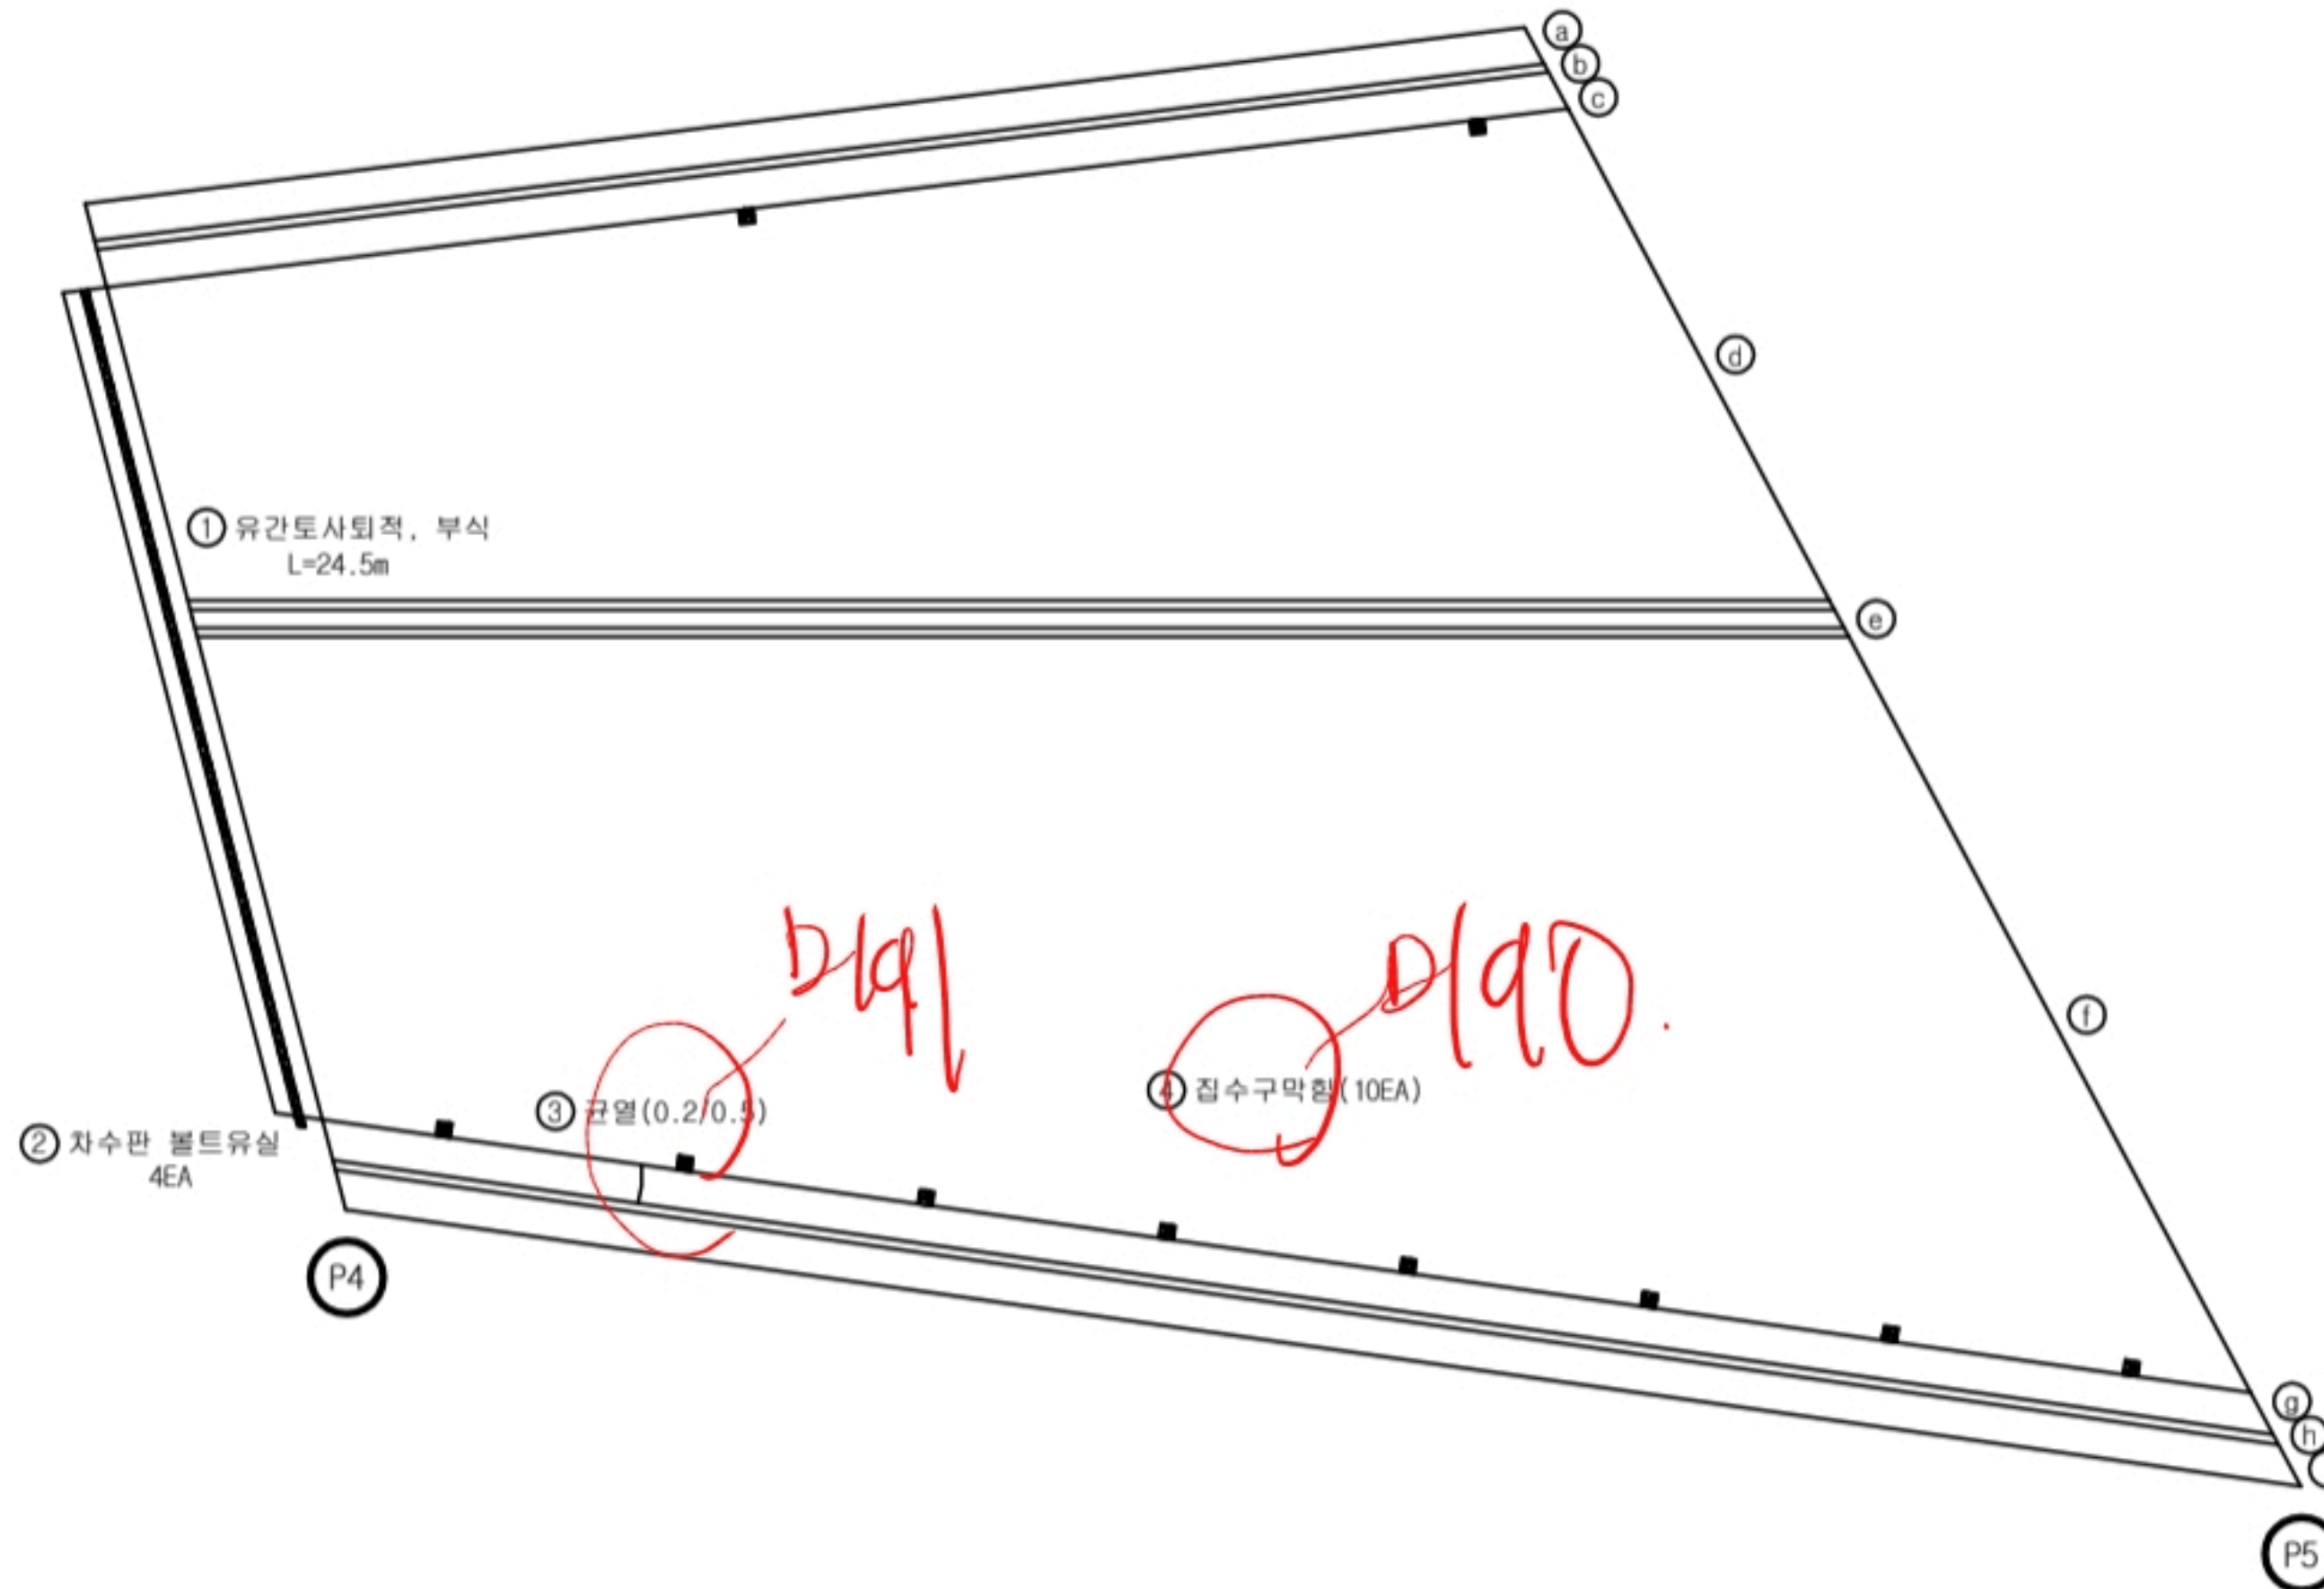
① 유간토사퇴적, 부식  
 L=44.6m

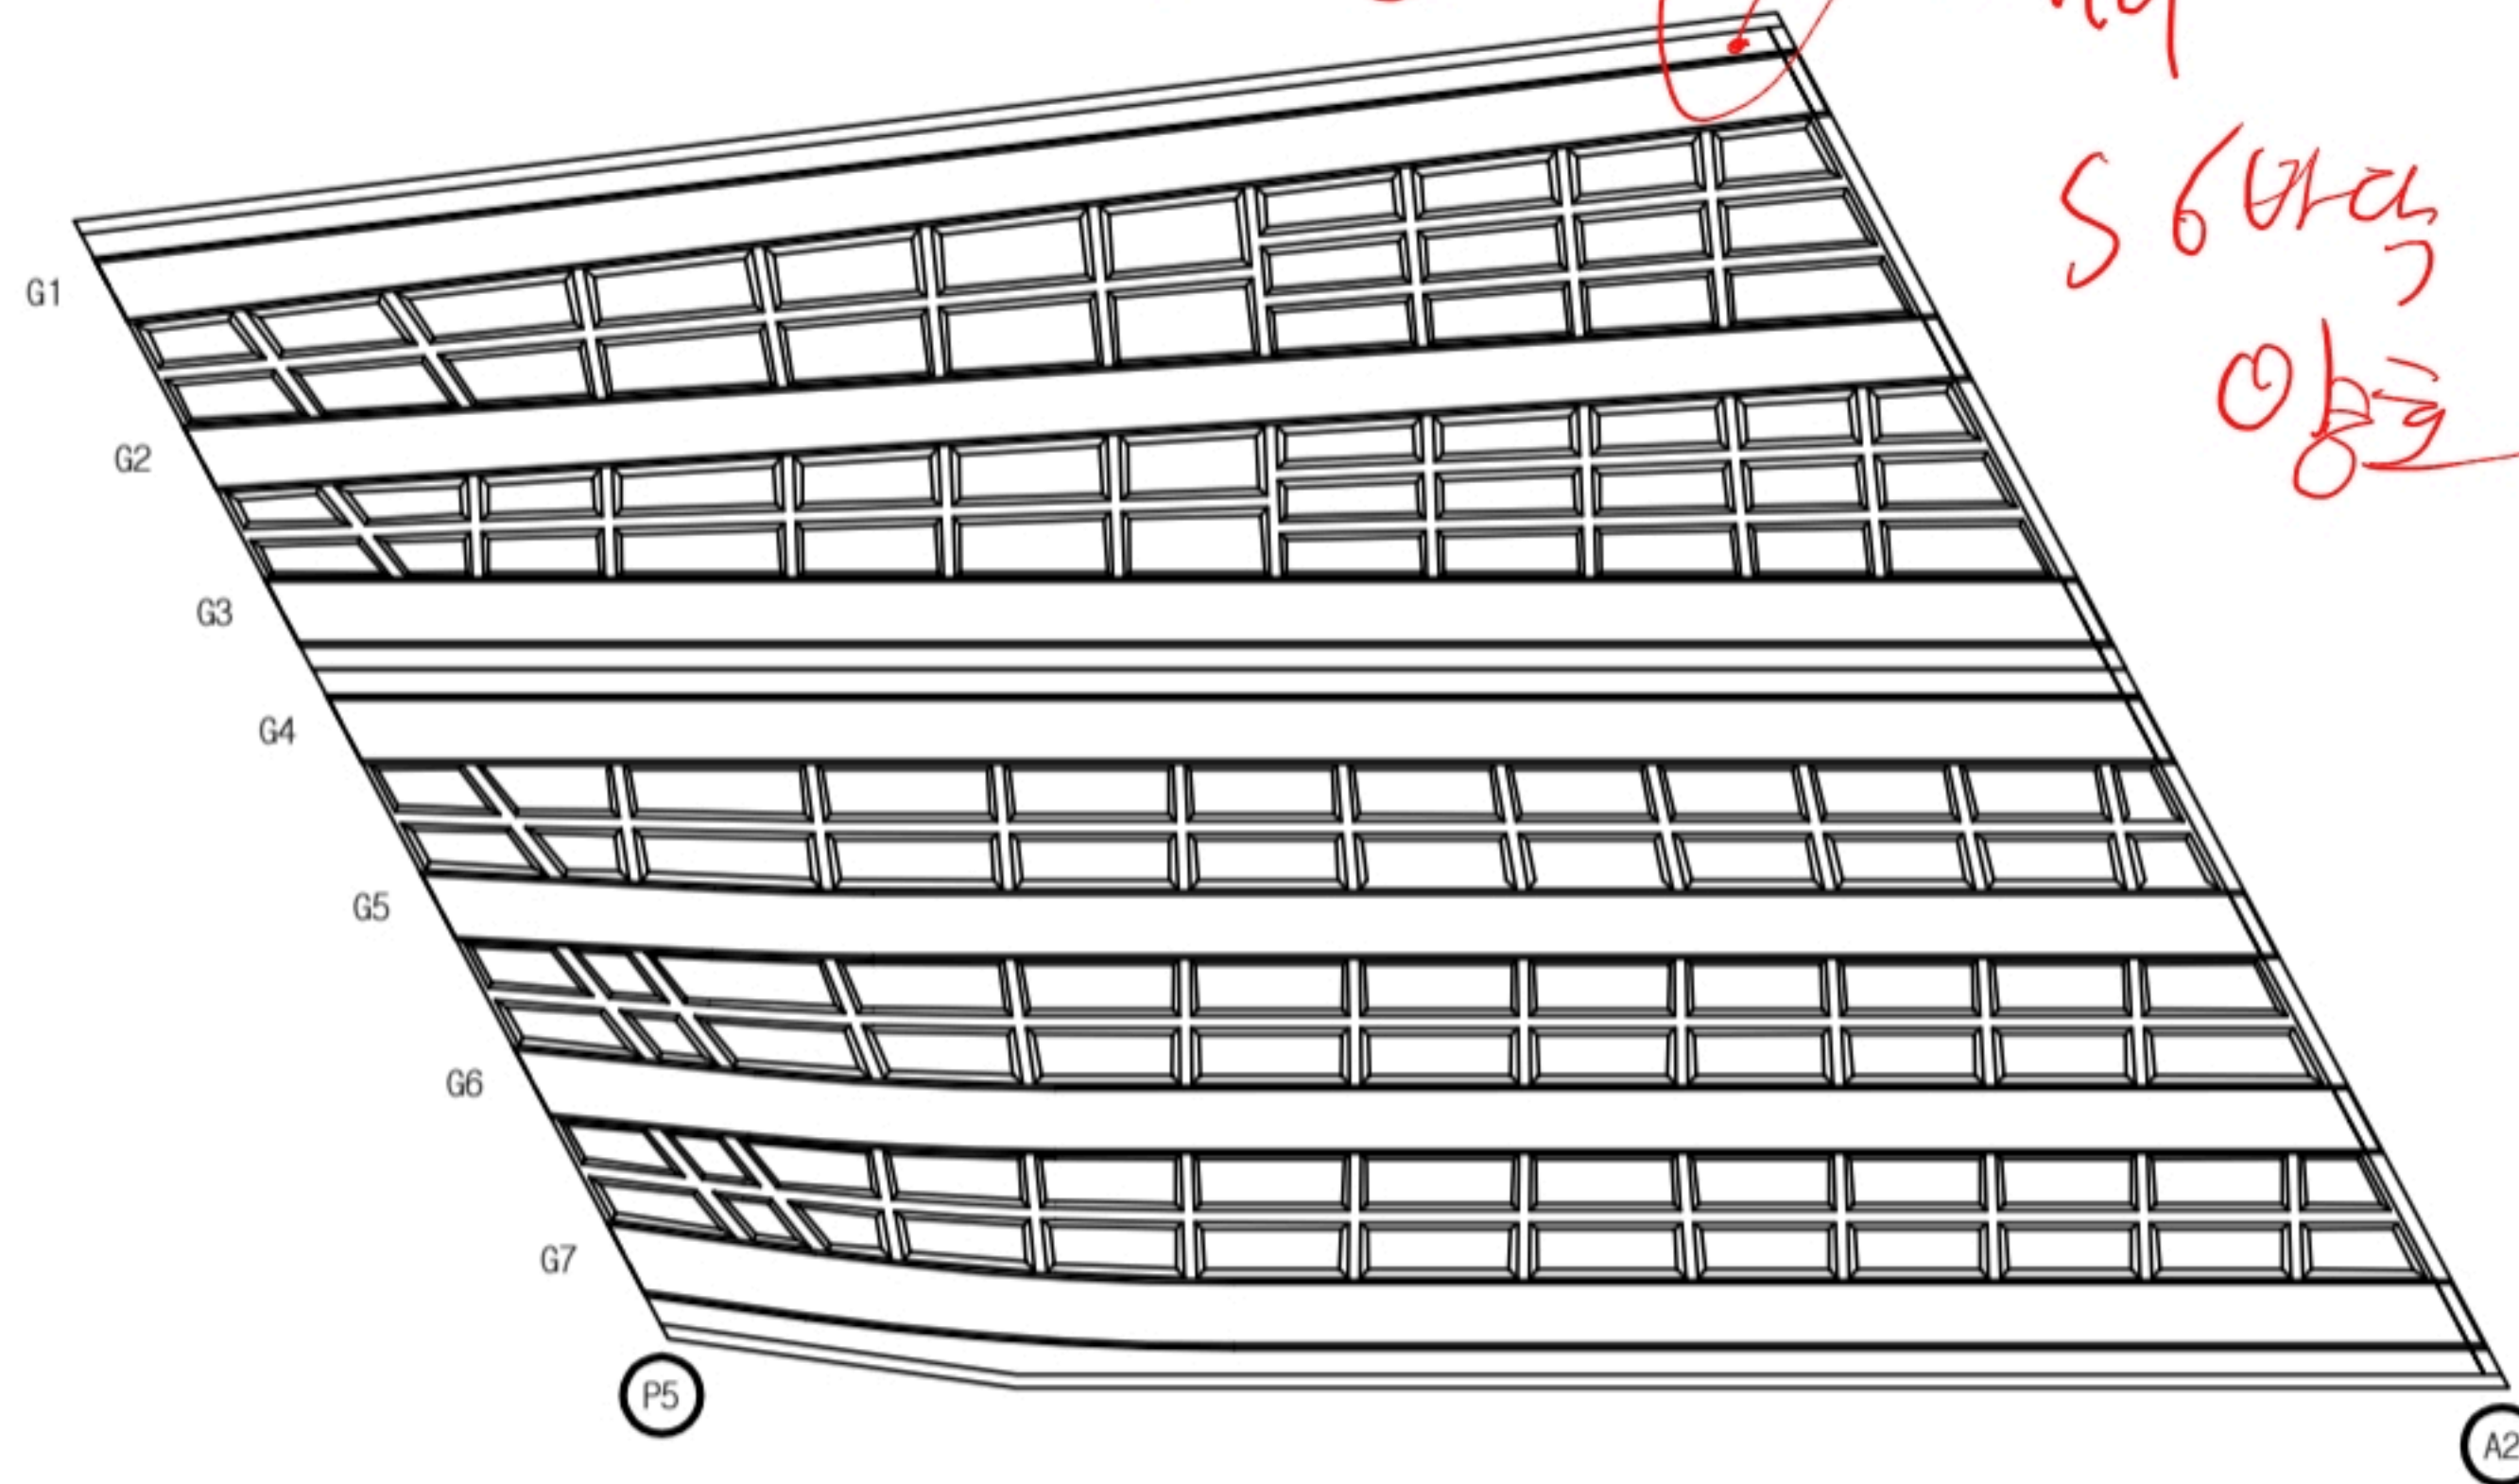
D108 A2 선쪽하부전경  
 D109~118 전경  
 비파괴  
 D119  
 S6 바닥  
 양호

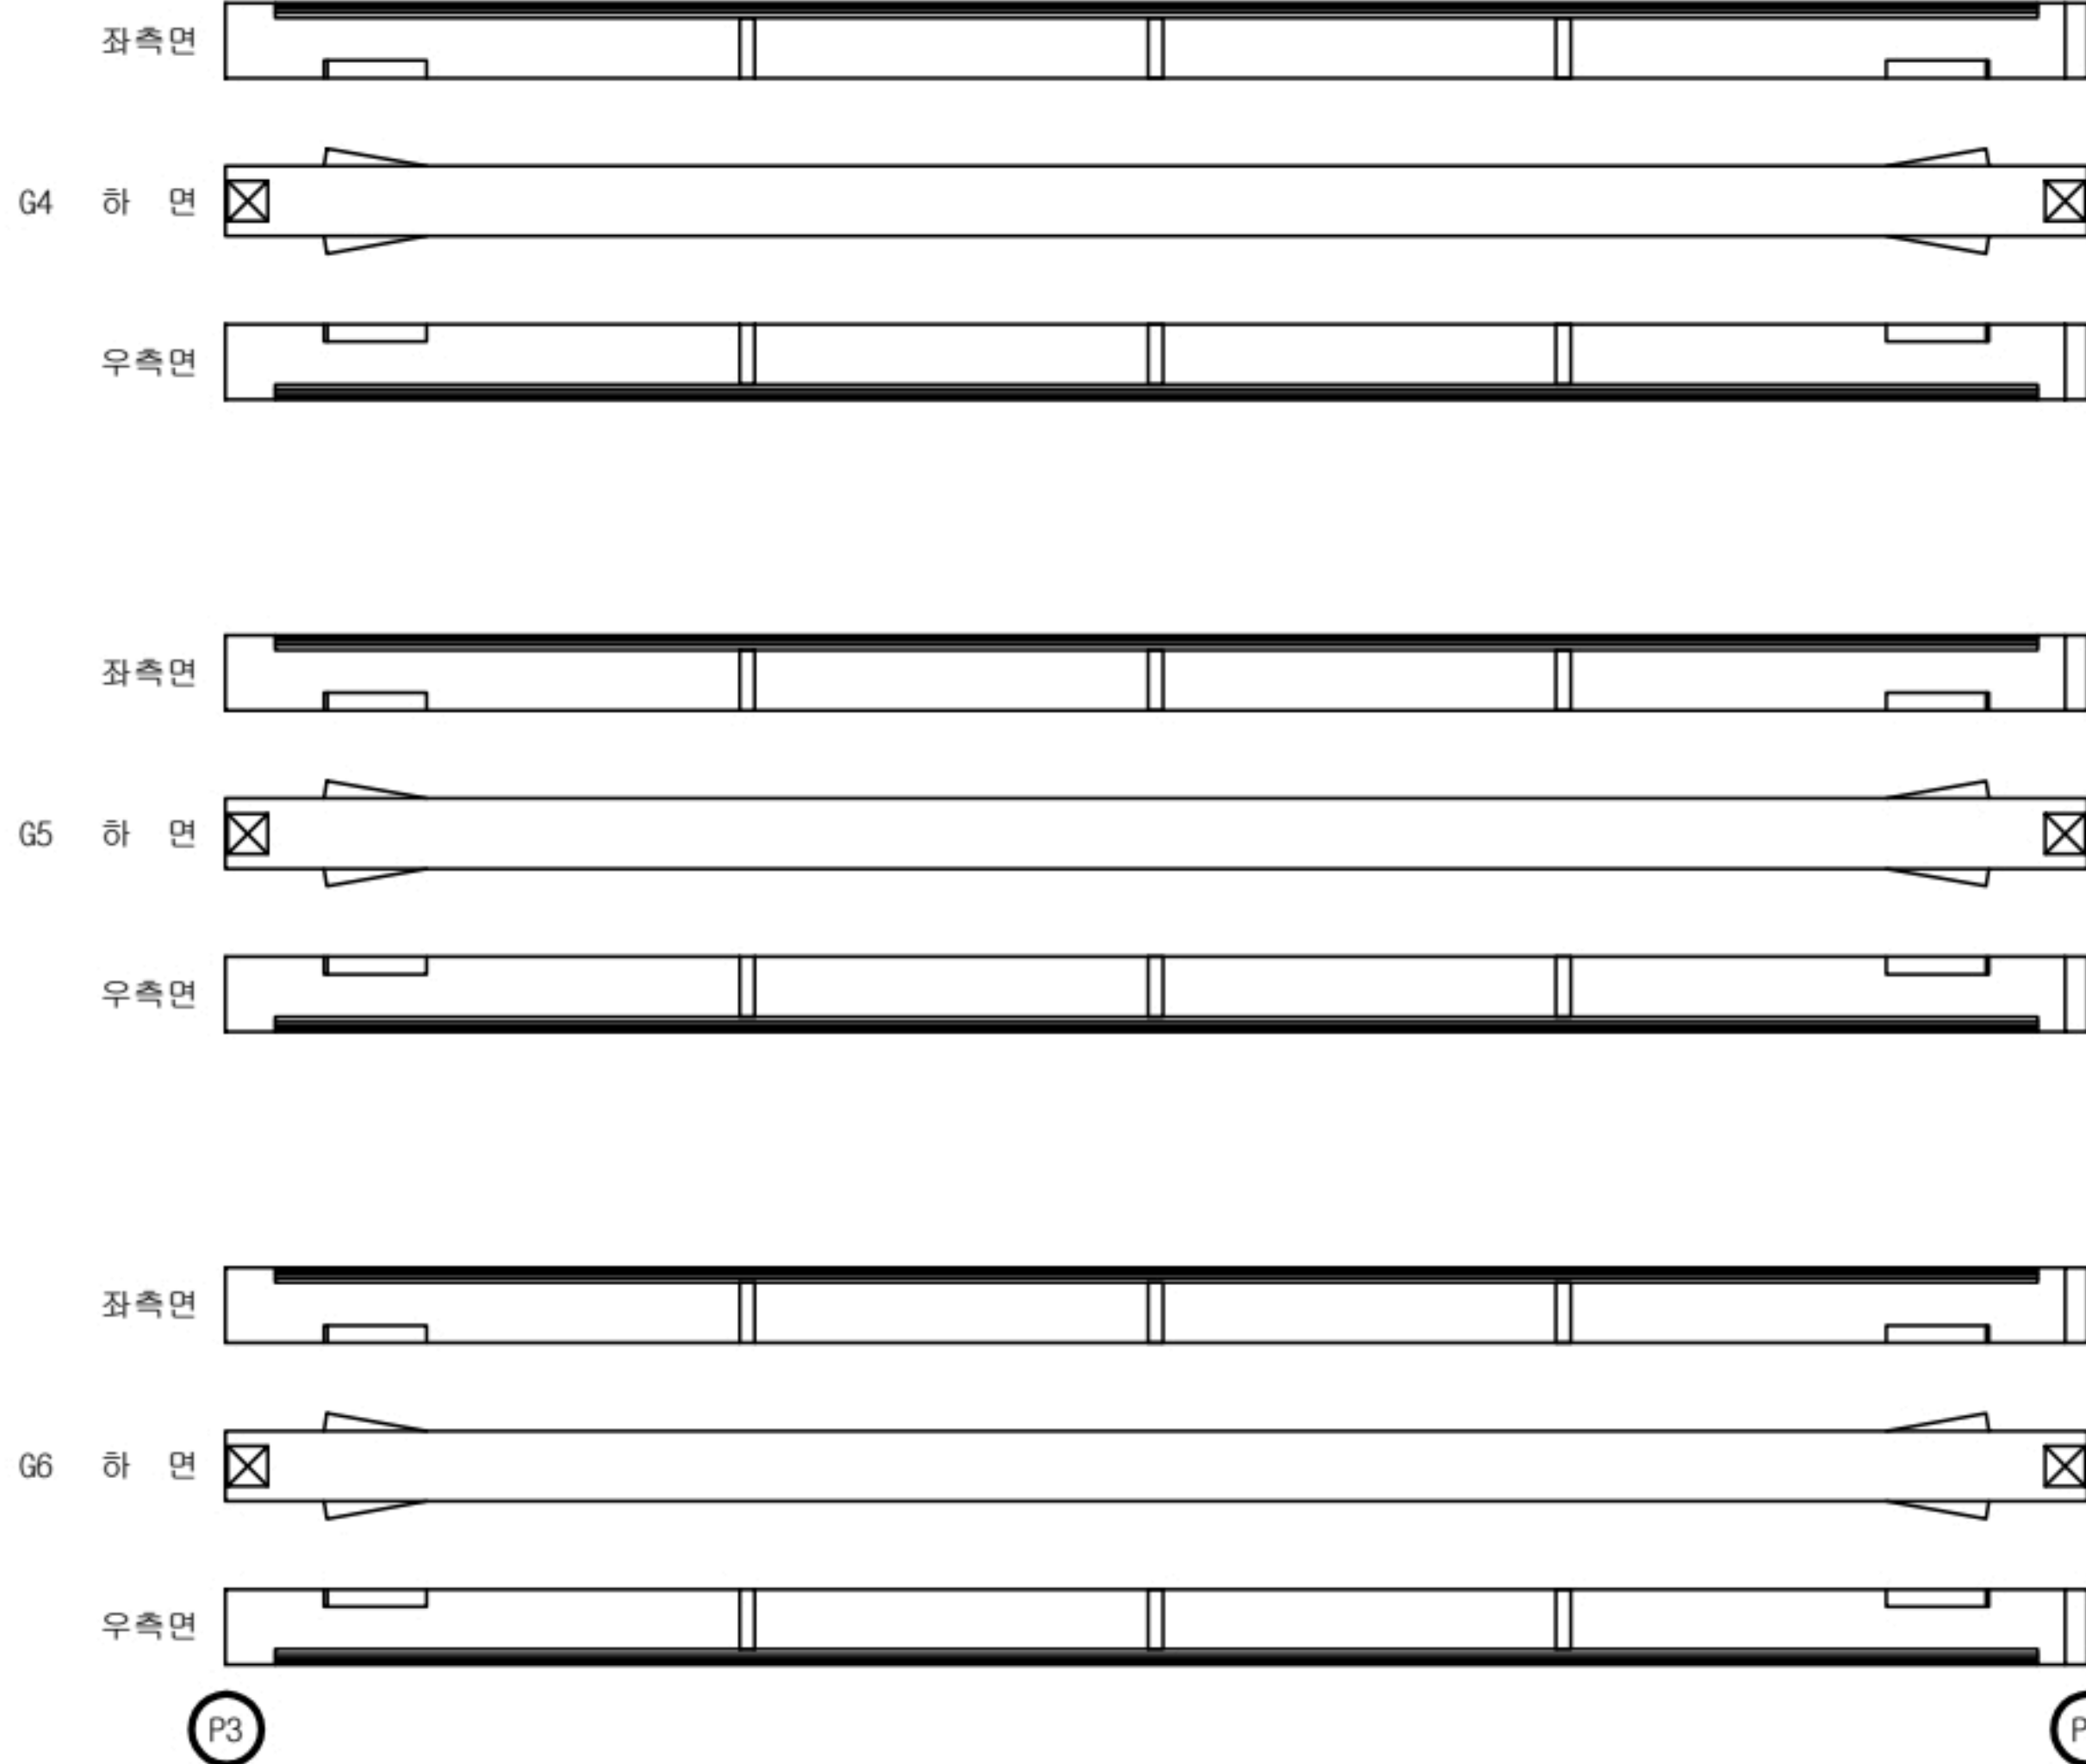
| 용역명 | | 2023년 부산울산고속도로 정밀안전점검 및 성능평가용역 | | | |
|---|---|---|---|---|---|
| | 철근노출 | | 누수, 습윤 | 백태 | No. 020 |

| 번호 | 선/구 | 부재명 | 손 상 현 황 | 손 상 규 모 | | | | | | 비고 |
|---|---|---|---|---|---|---|---|---|---|---|
| 1 | 구 | G4LF | 부식 | | 0.1 | 0.6 | 1 | m <sup>2</sup> | 0.06 | |

① 부식  
0.1x0.5

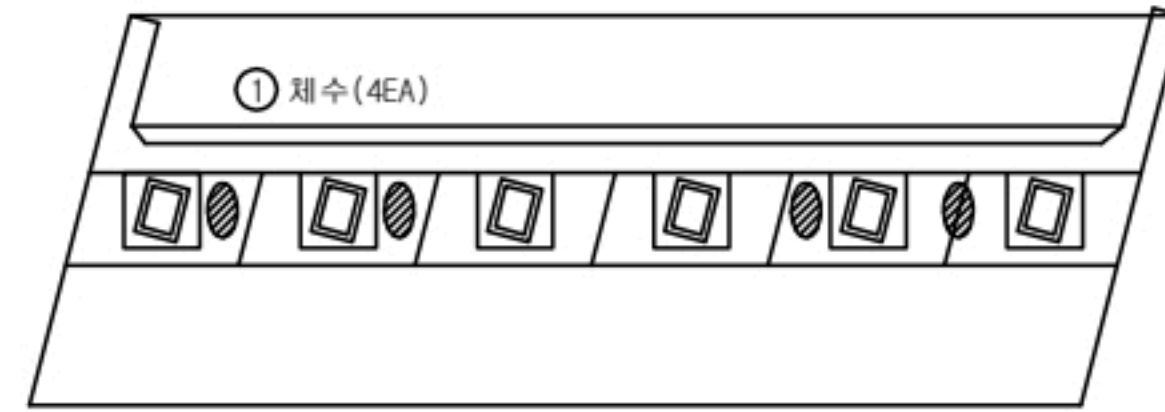
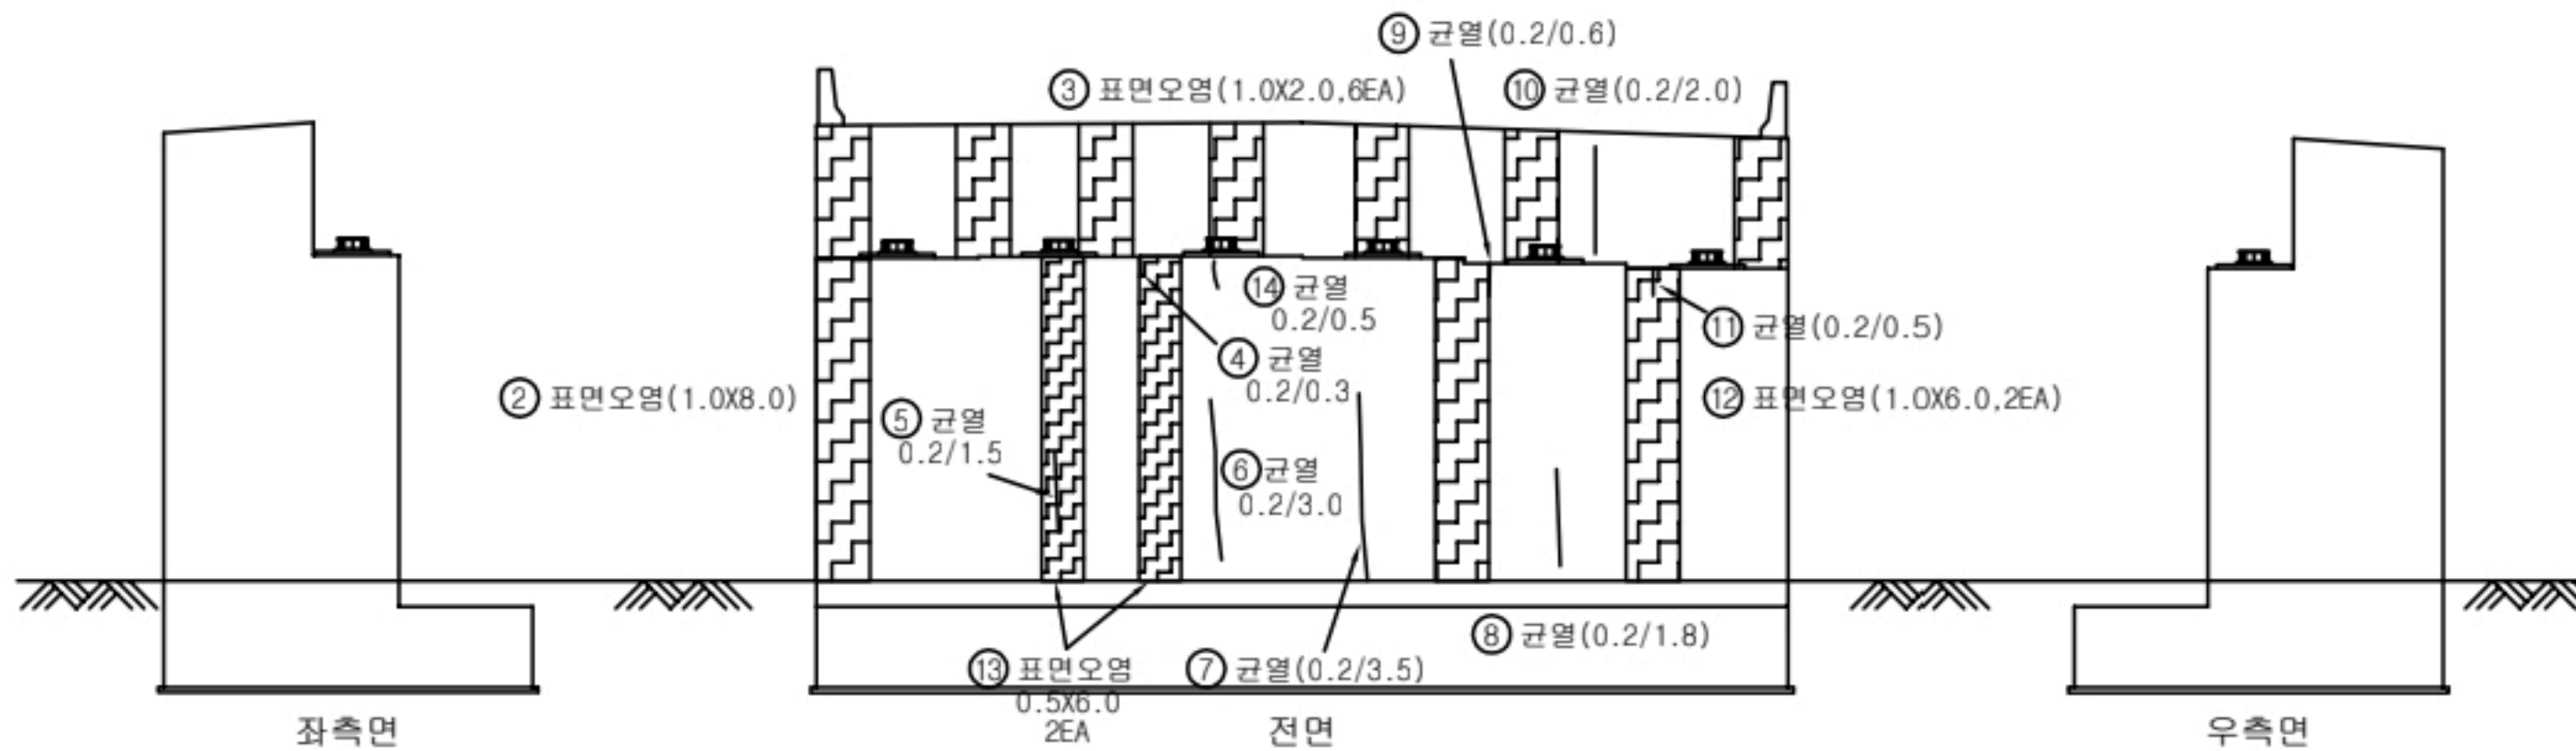
| 번호 | 신/구 | 부재명 | 손 상 현 황 | 손 상 규 모 | | | | | 비고 |
|---|---|---|---|---|---|---|---|---|---|
| 4 | 구 | 구체 | 균열(0.3mm미만) | 0.2 | 0.3 | | 1 | m | 0.30 |
| 5 | 구 | 구체 | 균열(0.3mm미만) | 0.2 | 1.5 | | 1 | m | 1.50 |
| 6 | 구 | 구체 | 균열(0.3mm미만) | 0.2 | 3.0 | | 1 | m | 3.00 |
| 7 | 구 | 구체 | 균열(0.3mm미만) | 0.2 | 3.5 | | 1 | m | 3.50 |
| 8 | 구 | 구체 | 균열(0.3mm미만) | 0.2 | 1.8 | | 1 | m | 1.80 |
| 9 | 구 | 구체 | 균열(0.3mm미만) | 0.2 | 0.6 | | 1 | m | 0.60 |
| 10 | 구 | 충벽 | 균열(0.3mm미만) | 0.2 | 2.0 | | 1 | m | 2.00 |
| 11 | 구 | 구체 | 균열(0.3mm미만) | 0.2 | 0.5 | | 1 | m | 0.50 |
| 14 | 구 | 구체 | 균열(0.3mm미만) | 0.2 | 0.5 | | 1 | m | 0.50 |

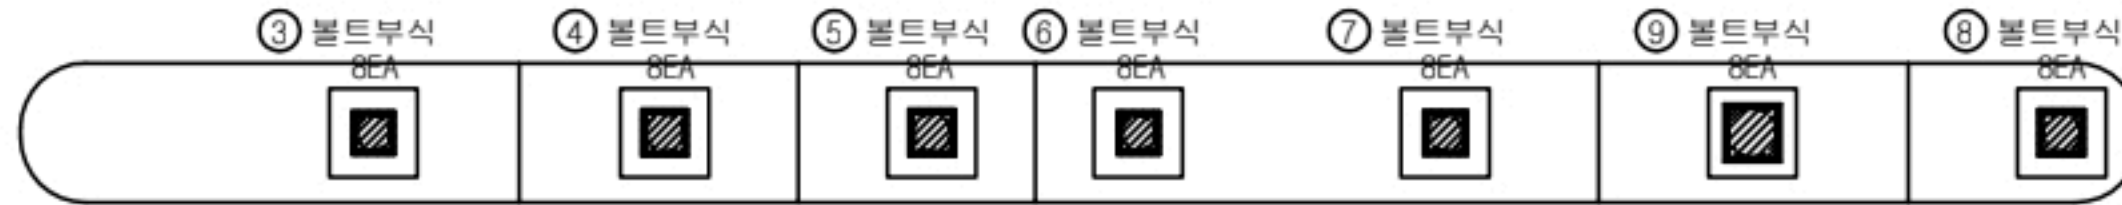
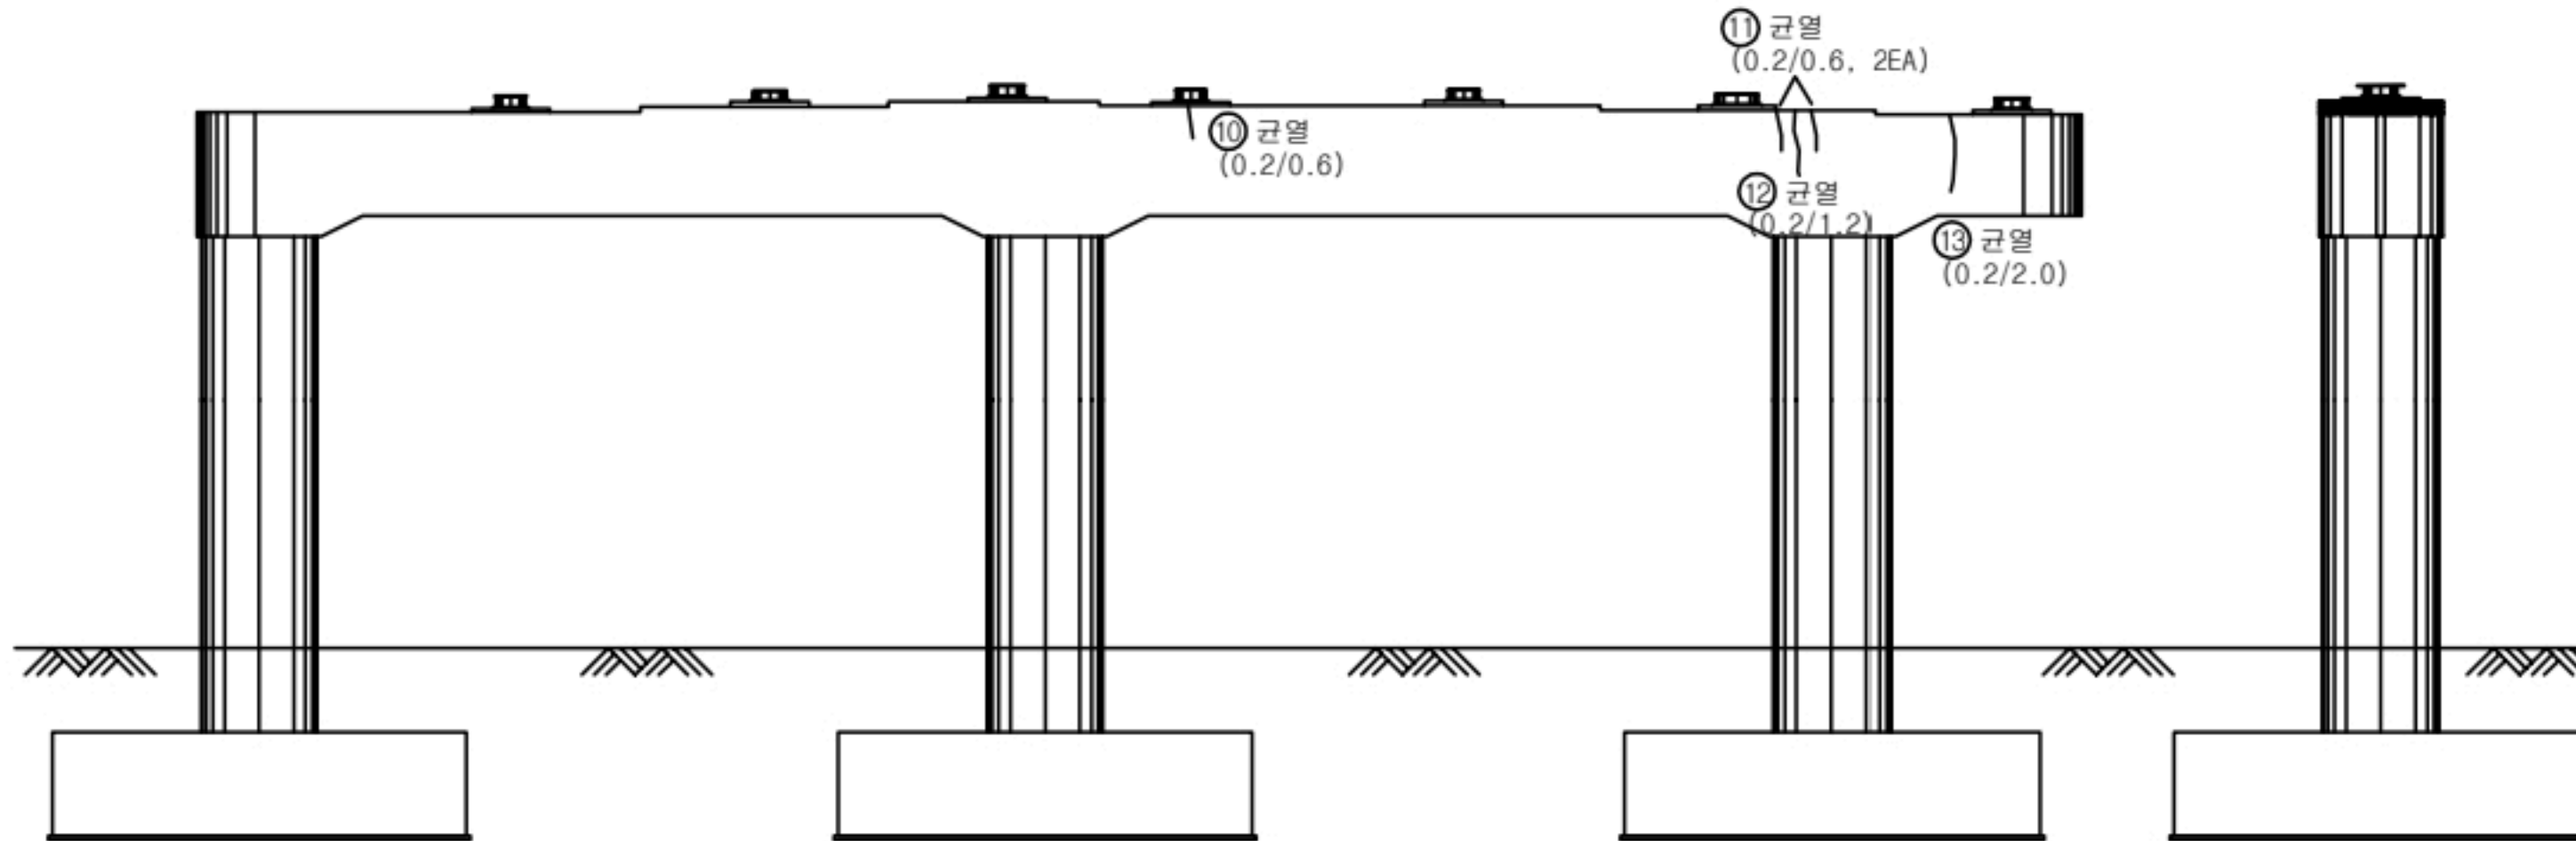
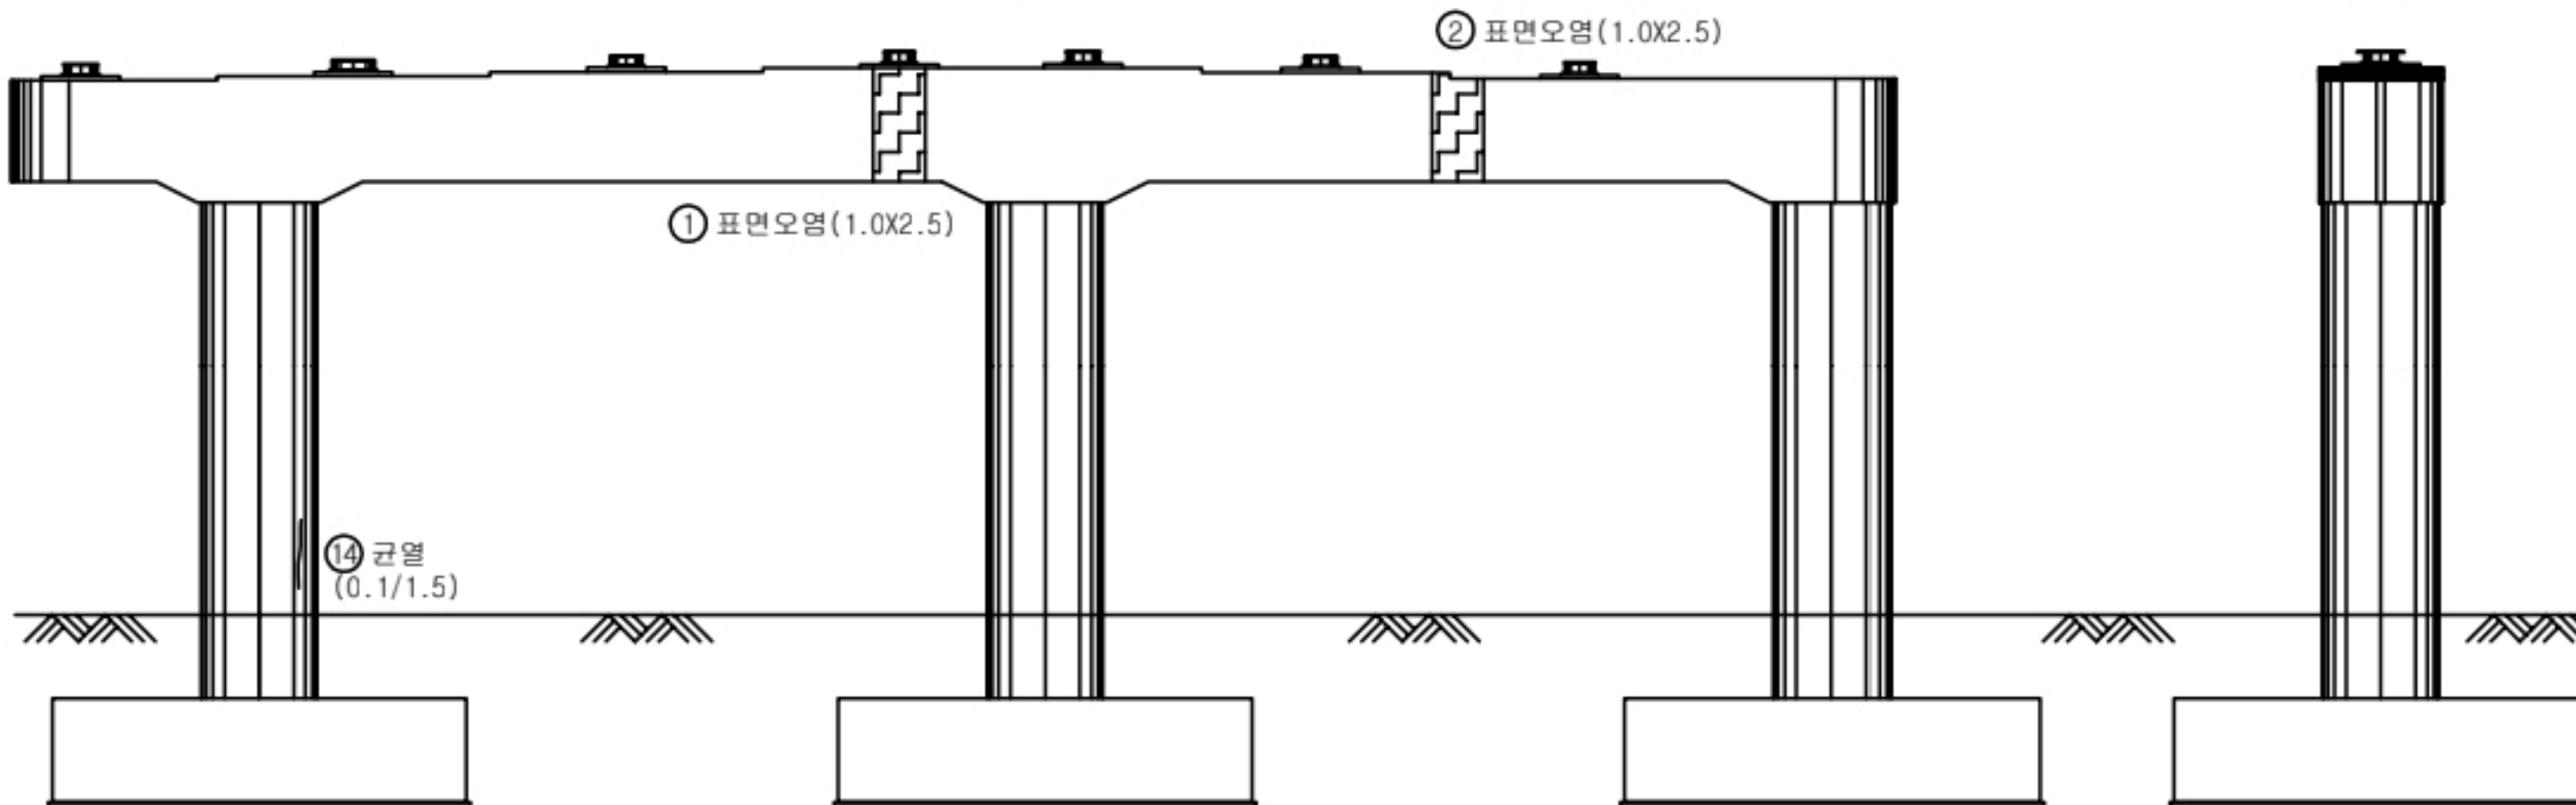
| 용역명 | | 2023년 부산울산고속도로 정밀안전점검 및 성능평가용역 | | | |
|---|---|---|---|---|---|
| | 철근노출 | 누수, 습윤 | 백태 | No. | 051 |

| 번호 | 신/구 | 부재명 | 손 상 현 황 | 손 상 규 모 | | | | | 비고 |
|---|---|---|---|---|---|---|---|---|---|
| 3 | 구 | 교량받침 | 볼트부식 | | | | 8 | EA | 8.00 |
| 4 | 구 | 교량받침 | 볼트부식 | | | | 8 | EA | 8.00 |
| 5 | 구 | 교량받침 | 볼트부식 | | | | 8 | EA | 8.00 |
| 6 | 구 | 교량받침 | 볼트부식 | | | | 8 | EA | 8.00 |
| 7 | 구 | 교량받침 | 볼트부식 | | | | 8 | EA | 8.00 |
| 8 | 구 | 교량받침 | 볼트부식 | | | | 8 | EA | 8.00 |
| 9 | 신 | 교량받침 | 볼트부식 | | | | 8 | EA | 8.00 |
| 10 | 신 | 코팅전면 | 균열(0.3mm미만) | 0.2 | 0.6 | | 1 | m | 0.60 |
| 11 | 신 | 코팅전면 | 균열(0.3mm미만) | 0.2 | 0.6 | | 2 | m | 1.20 |
| 12 | 신 | 코팅전면 | 균열(0.3mm미만) | 0.2 | 1.2 | | 1 | m | 1.20 |
| 13 | 신 | 코팅전면 | 균열(0.3mm미만) | 0.2 | 2.0 | | 1 | m | 2.00 |
| 14 | 신 | 기둥배면 | 균열(0.3mm미만) | 0.1 | 1.5 | | 1 | m | 1.50 |

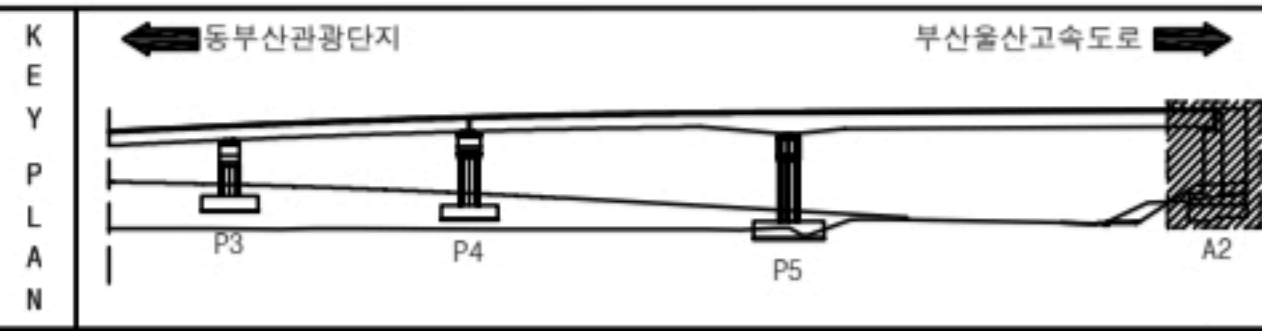
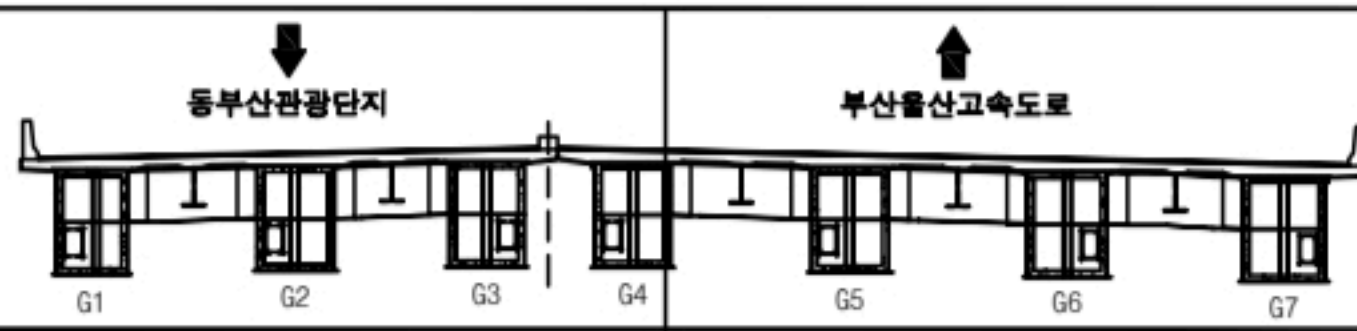
| 영역명 | | 2023년 부산울산고속도로 정밀안전점검 및 성능평가용역 | | | |
|---|---|---|---|---|---|
| | 철근노출 | 누수, 습윤 | 백태 | No. | 052 |

| 번호 | 선/구 | 부재명 | 손상현황 | 손상규모 | | | | | | 비고 |
|---|---|---|---|---|---|---|---|---|---|---|
| 1 | 구 | 교량받침 | 볼트부식 | | | | 8 | EA | 8.00 | |
| 2 | 구 | 옹벽 | 균열(0.3mm미만) | 0.2 | 1.0 | | 1 | m | 1.00 | |
| 3 | 구 | 옹벽 | 균열(0.3mm미만) | 0.2 | 1.5 | | 1 | m | 1.50 | |
| 6 | 신 | 구체 | 균열(0.3mm미만) | 0.2 | 2.0 | | 1 | m | 2.00 | |
| 9 | 구 | 교량받침 | 플레이트부식 | | | | 2 | EA | 2.00 | |
| 10 | 구 | 교량받침 | 볼트부식 | | | | 8 | EA | 8.00 | |

교량받침 번호 반영 필요
