# 두현교(부산) 교면포장 S1

2023년 부산울산고속도로 정밀안전점검 및 성능평가용역

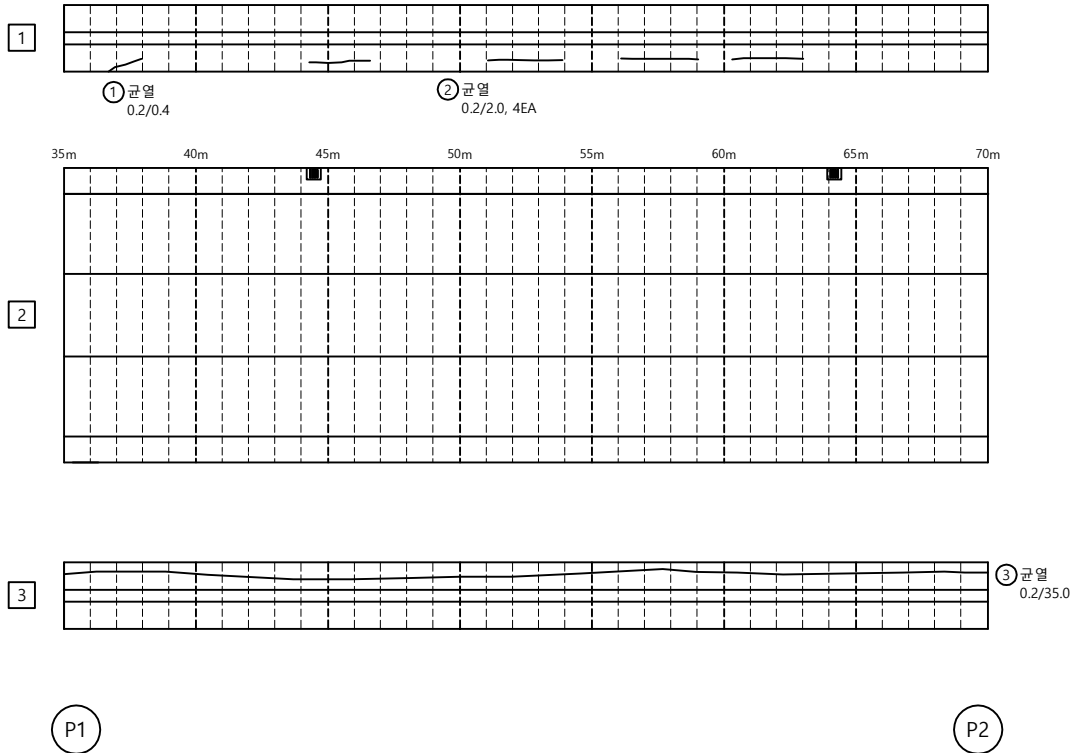
| 번호 | 신/구 | 부재명 | 손상현황 | 손상규모 | | | | | 비고 |
|---|---|---|---|---|---|---|---|---|---|
| 1 | 구 | 방호벽 | 균열 | 0.2 | 0.4 | 1 | m | 0.40 | |
| 2 | 구 | 방호벽 | 균열 | 0.2 | 2.0 | 4 | m | 8.00 | |
| 3 | 구 | 방호벽 | 균열 | 0.2 | 35.0 | 1 | m | 35.00 | |

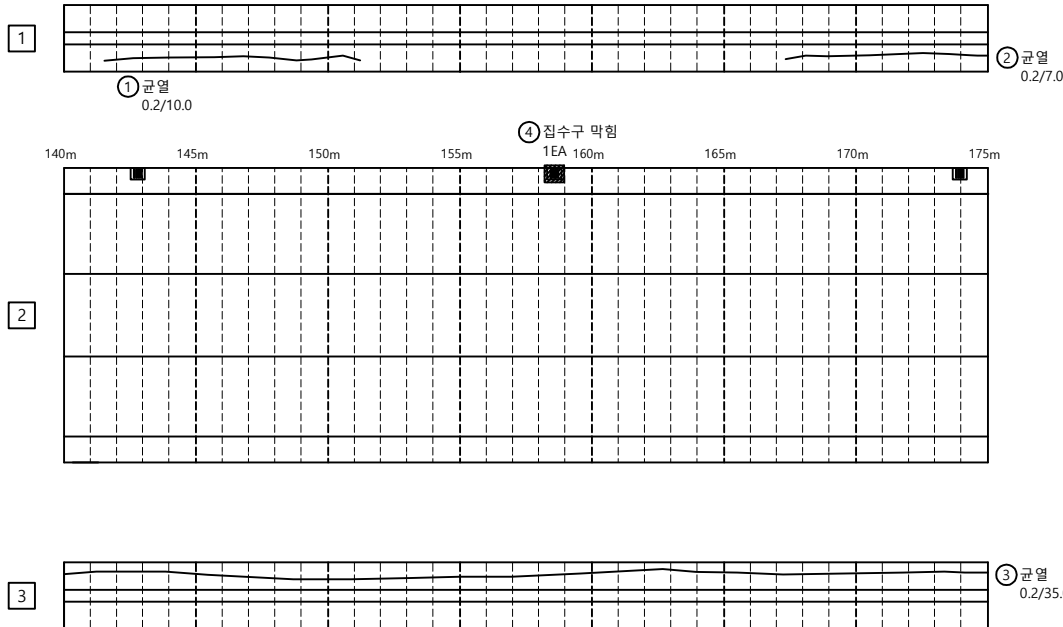
| 번호 | 신/구 | 부재명 | 손 상 현 황 | 손 상 규 모 | | | | | | 비고 |
|---|---|---|---|---|---|---|---|---|---|---|
| 1 | 구 | 방호벽 | 균열 | 0.2 | 10.0 | | 1 | m | 10.00 | |
| 2 | 구 | 방호벽 | 균열 | 0.2 | 7.0 | | 1 | m | 7.00 | |
| 3 | 구 | 방호벽 | 균열 | 0.2 | 35.0 | | 1 | m | 35.00 | |

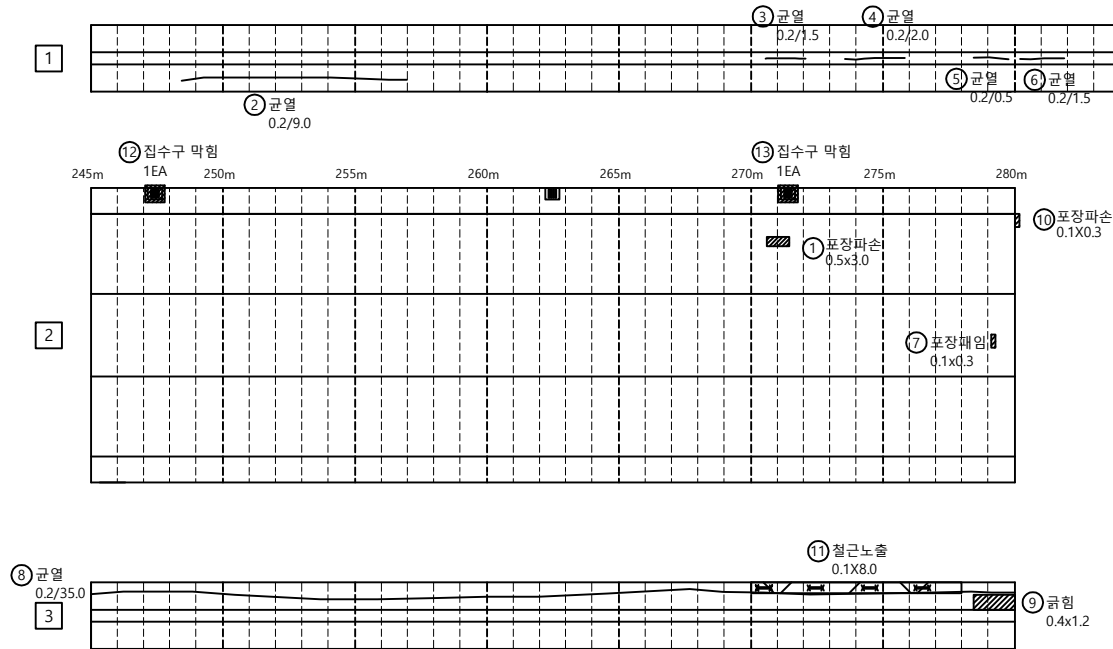
| 번호 | 선/구 | 부재명 | 손 상 원 인 | 손 상 규 모 | | | | | | 비 고 |
|---|---|---|---|---|---|---|---|---|---|---|
| 2 | 구 | 방호벽 | 균열 | 0.2 | 9.0 | | 1 | m | 9.00 | |
| 3 | 구 | 방호벽 | 균열 | 0.2 | 1.5 | | 1 | m | 1.50 | |
| 4 | 구 | 방호벽 | 균열 | 0.2 | 2.0 | | 1 | m | 2.00 | |
| 5 | 구 | 방호벽 | 균열 | 0.2 | 0.5 | | 1 | m | 0.50 | |
| 6 | 구 | 방호벽 | 균열 | 0.2 | 1.5 | | 1 | m | 1.50 | |
| 8 | 구 | 방호벽 | 균열 | 0.2 | 35.0 | | 1 | m | 35.00 | |
| 9 | 구 | 방호벽 | 균열 | 0.4 | 1.2 | | 1 | m | 1.20 | |
