# 두현교(부산) 교면포장 S1

2023년 부산울산고속도로 정밀안전점검 및 성능평가용역

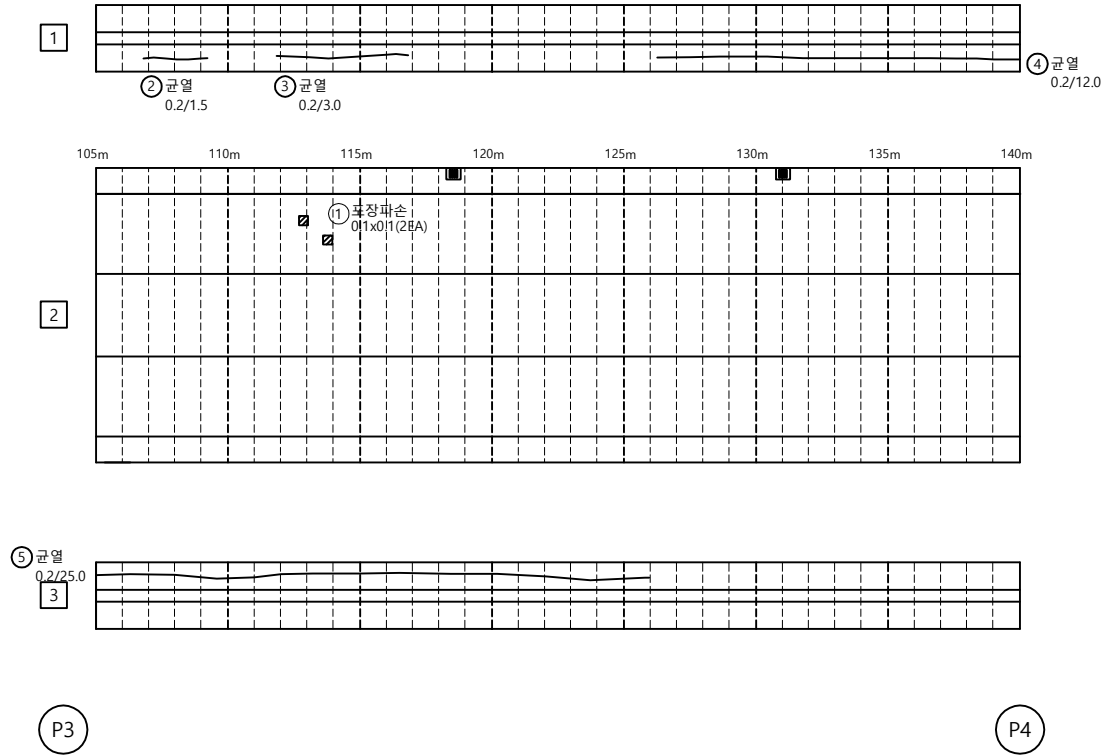
| 교면포장 | | | | | | | | | | |
|---|---|---|---|---|---|---|---|---|---|---|
| 2 | 구 | 방호벽 | 균열 | 0.2 | 1.5 | | 1 | m | 1.50 | |
| 3 | 구 | 방호벽 | 균열 | 0.2 | 3.0 | | 1 | m | 3.00 | |
| 4 | 구 | 방호벽 | 균열 | 0.2 | 12.0 | | 1 | m | 12.00 | |
| 5 | 구 | 방호벽 | 균열 | 0.2 | 25.0 | | 1 | m | 25.00 | |

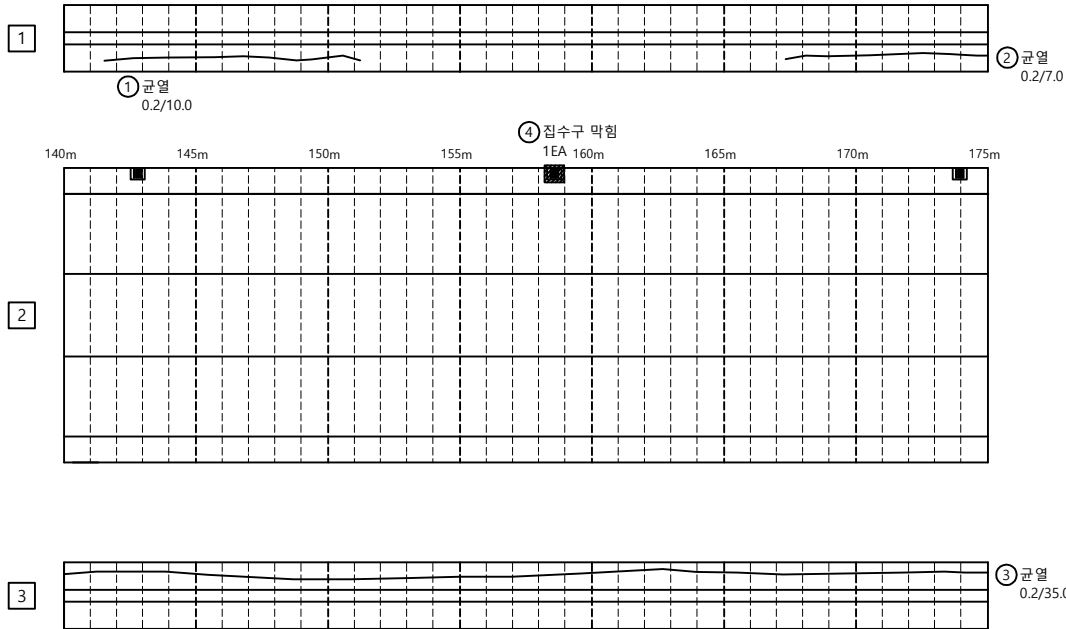
| 번호 | 선/구 | 부재명 | 손 상 현 황 | 손 상 규 모 | | | | | | 비 고 |
|---|---|---|---|---|---|---|---|---|---|---|
| 1 | 구 | 방호벽 | 균열 | 0.2 | 10.0 | | 1 | m | 10.00 | |
| 2 | 구 | 방호벽 | 균열 | 0.2 | 7.0 | | 1 | m | 7.00 | |
| 3 | 구 | 방호벽 | 균열 | 0.2 | 35.0 | | 1 | m | 35.00 | |

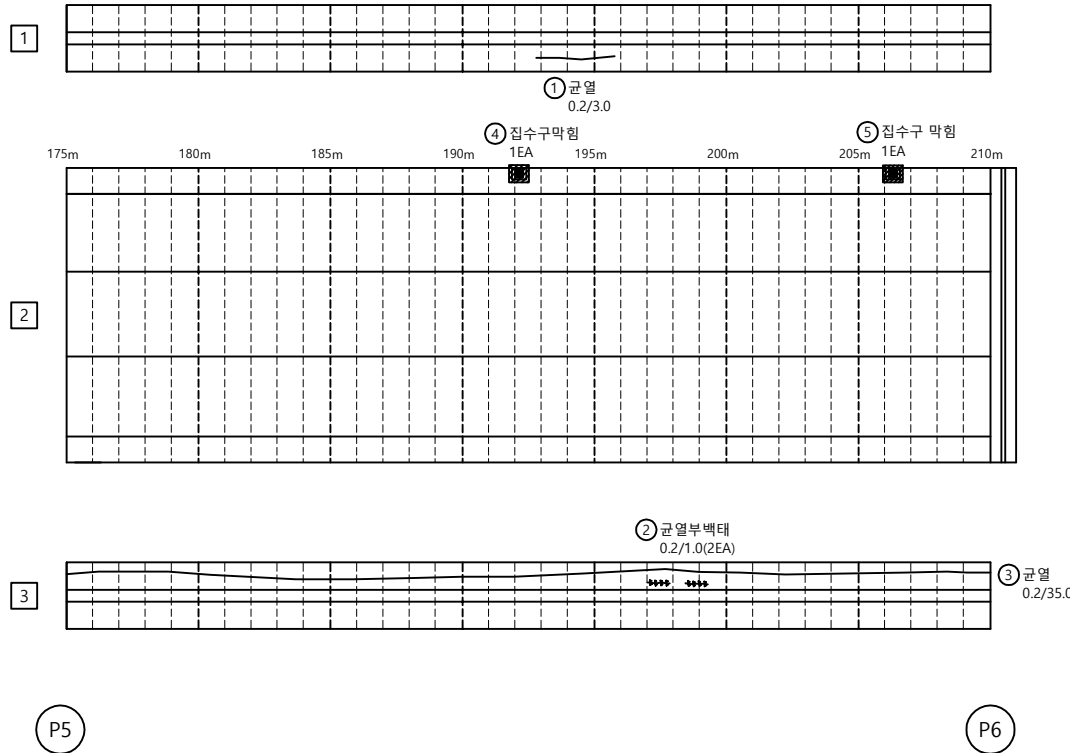
| 번호 | 신/구 | 부재명 | 손 상 현 장 | 손 상 규 모 | | | | | | 비고 |
|---|---|---|---|---|---|---|---|---|---|---|
| 1 | 구 | 방호벽 | 균열 | 0.2 | 3.0 | | 1 | m | 3.00 | |
| 2 | 구 | 방호벽 | 균열부백태 | 0.2 | 0.3 | | 2 | m | 0.60 | |
| 3 | 구 | 방호벽 | 균열 | 0.2 | 35.0 | | 1 | m | 35.00 | |

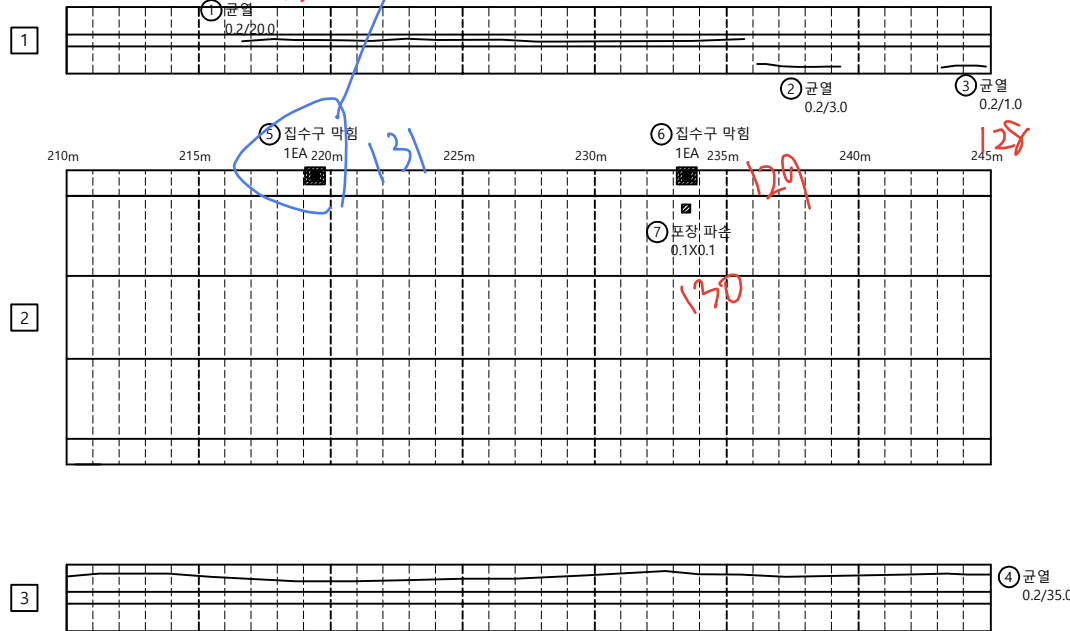
| 번호 | 신/구 | 부재명 | 손 상 현 황 | 손 상 규 모 | | | | | | 비고 |
|---|---|---|---|---|---|---|---|---|---|---|
| 1 | 구 | 방호벽 | 균열 | 0.2 | 20.0 | | 1 | m | 20.00 | |
| 2 | 구 | 방호벽 | 균열 | 0.2 | 3.0 | | 1 | m | 3.00 | |
| 3 | 구 | 방호벽 | 균열 | 0.2 | 1.0 | | 1 | m | 1.00 | |
| 4 | 구 | 방호벽 | 균열 | 0.2 | 35.0 | | 1 | m | 35.00 | |

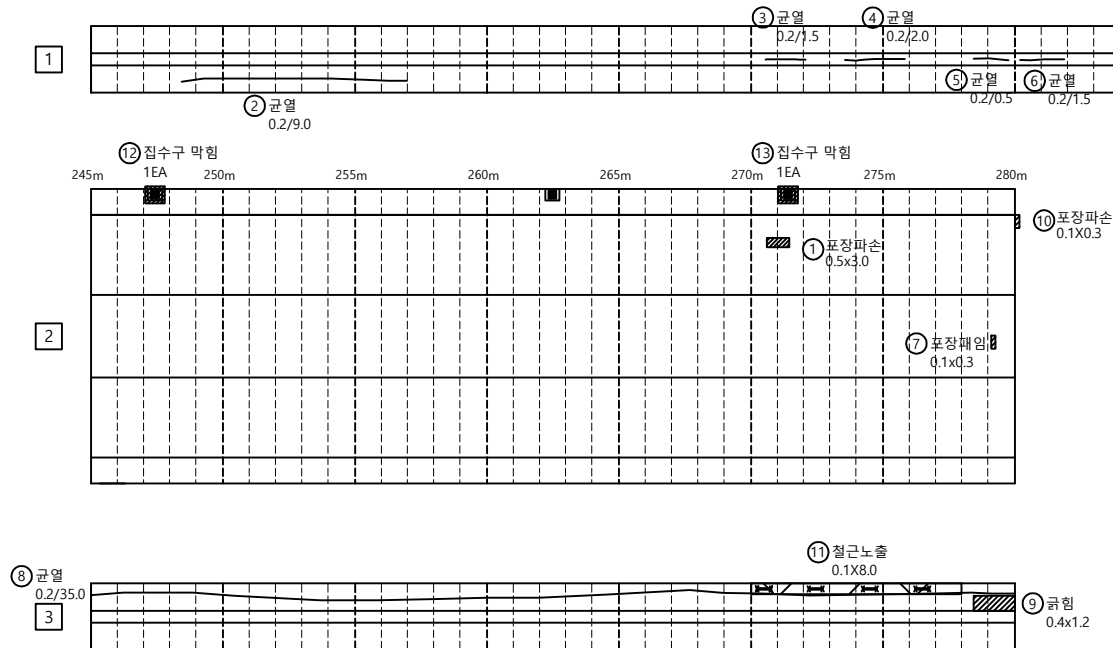
| 번호 | 선/구 | 부재명 | 손 상 원 인 | 손 상 규 모 | | | | | | 비 고 |
|---|---|---|---|---|---|---|---|---|---|---|
| 2 | 구 | 방호벽 | 균열 | 0.2 | 9.0 | | 1 | m | 9.00 | |
| 3 | 구 | 방호벽 | 균열 | 0.2 | 1.5 | | 1 | m | 1.50 | |
| 4 | 구 | 방호벽 | 균열 | 0.2 | 2.0 | | 1 | m | 2.00 | |
| 5 | 구 | 방호벽 | 균열 | 0.2 | 0.5 | | 1 | m | 0.50 | |
| 6 | 구 | 방호벽 | 균열 | 0.2 | 1.5 | | 1 | m | 1.50 | |
| 8 | 구 | 방호벽 | 균열 | 0.2 | 35.0 | | 1 | m | 35.00 | |
| 9 | 구 | 방호벽 | 균열 | 0.4 | 1.2 | | 1 | m | 1.20 | |

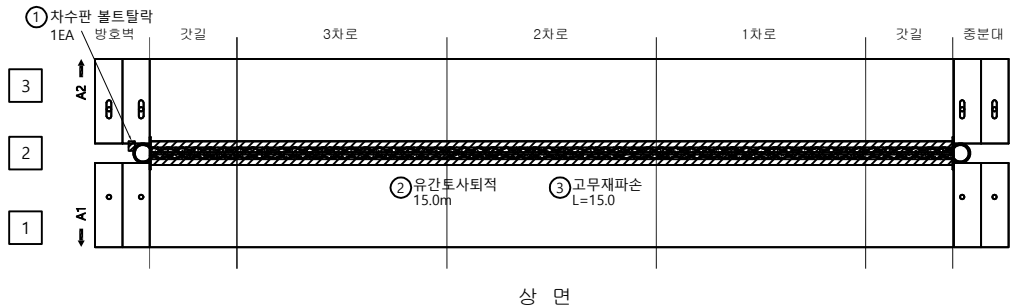
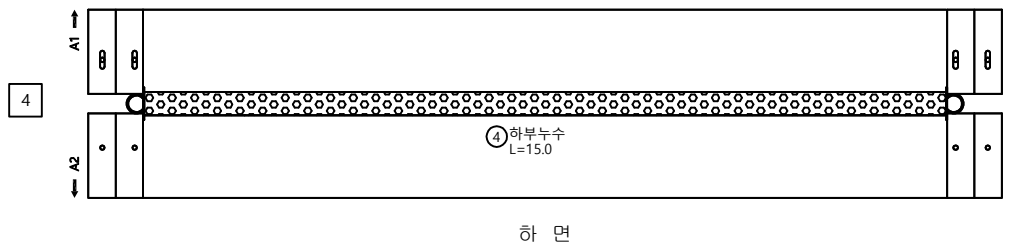
| 신축이음<br>P3 | | | | | | | | | |

| 신축이음<br>P3 | | | | | | | | | |
|---|---|---|---|---|---|---|---|---|---|
| 4 | 구 | 신축이음 | 하부누수 | | 15.0 | | 1 | m | 15.00 |

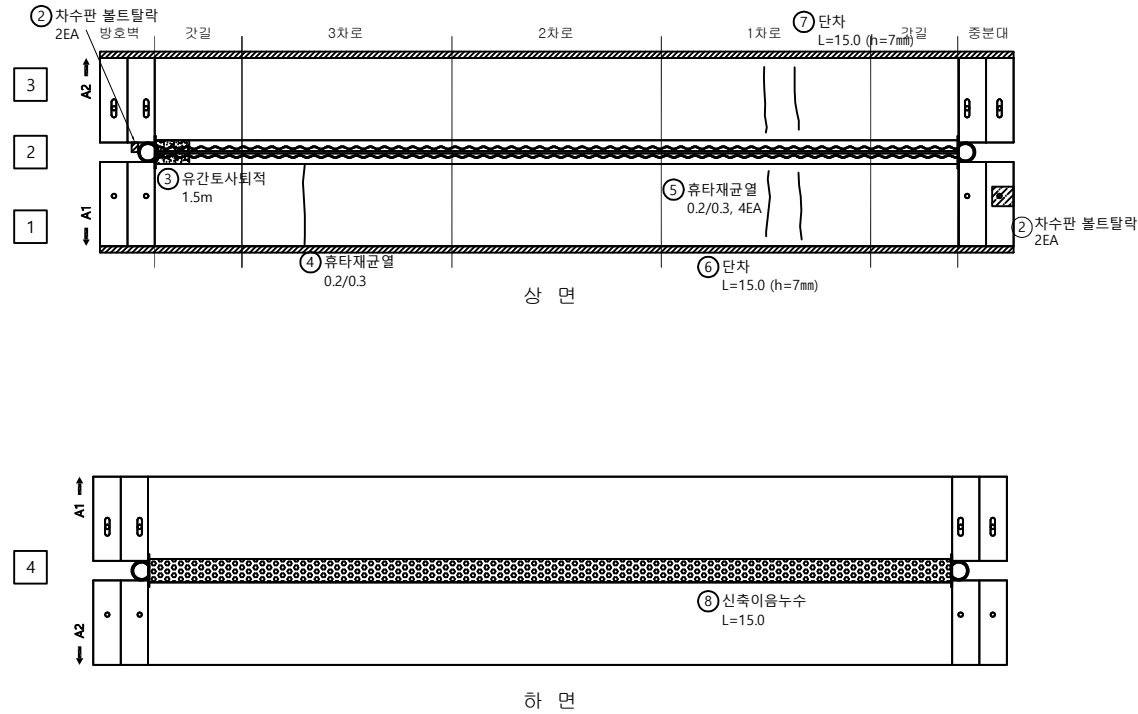
| 번호 | 신/구 | 부재명 | 손 상 현 황 | 손 상 규 모 | | | | | 비고 |
|---|---|---|---|---|---|---|---|---|---|
| 4 | 구 | 신축이음 | 후타재 균열 | 0.2 | 0.3 | | 1 | m | 0.30 |
| 5 | 구 | 신축이음 | 후타재 균열 | 0.2 | 0.3 | | 4 | m | 1.20 |
| 8 | 구 | 신축이음 | 하부누수 | | 15.0 | | 1 | m | 15.00 |

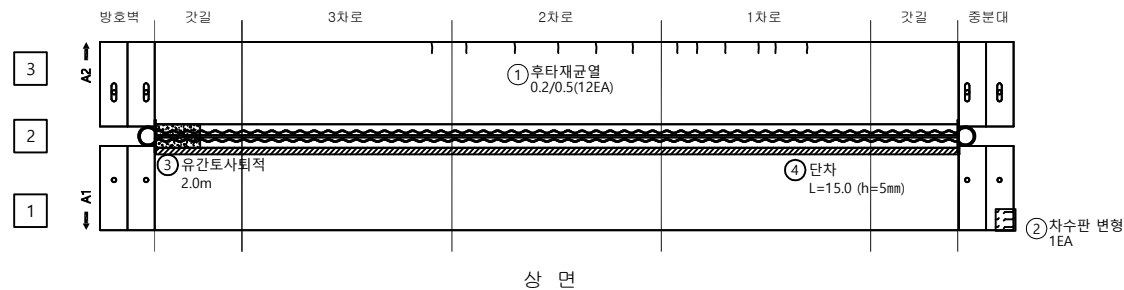
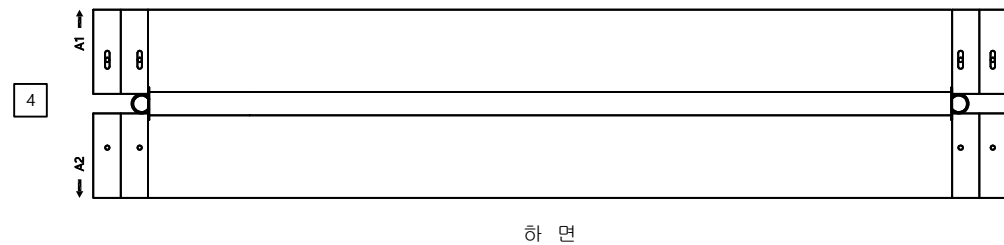
| 신축이음 | | | | | | | | | | |
|---|---|---|---|---|---|---|---|---|---|---|
| 1 | 구 | 신축이음 | 후타재 균열 | 0.2 | 0.5 | | 12 | m | 6.00 | |

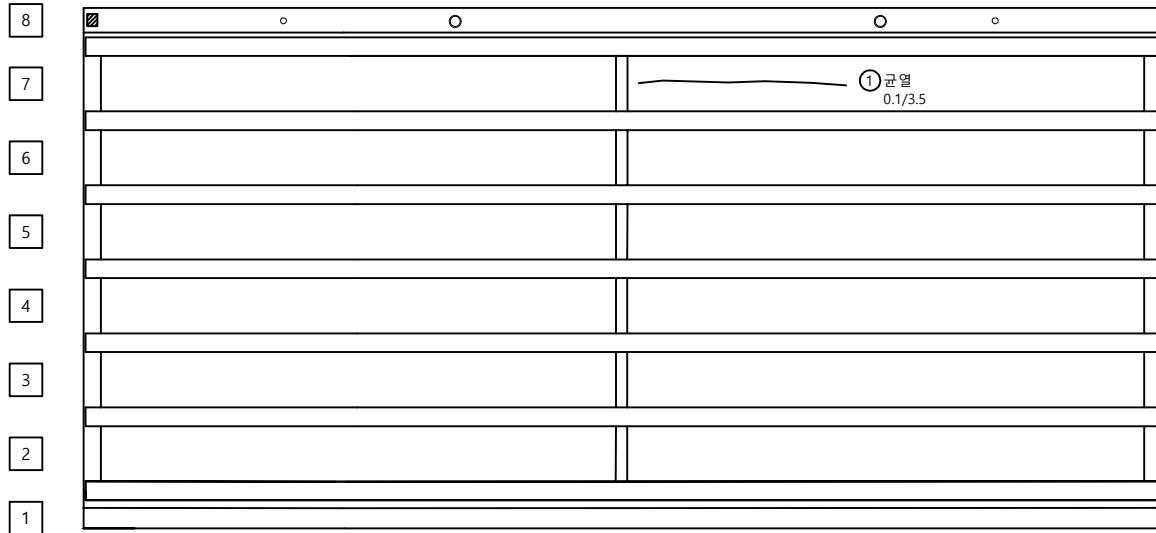
| 번호 | 신/구 | 부재명 | 손 상 현 황 | 손 상 규 모 | | | | | 비고 |
|---|---|---|---|---|---|---|---|---|---|
| 1 | 구 | 바닥판 | 균열 | 0.1 | 3.5 | | 1 | m | 3.50 |

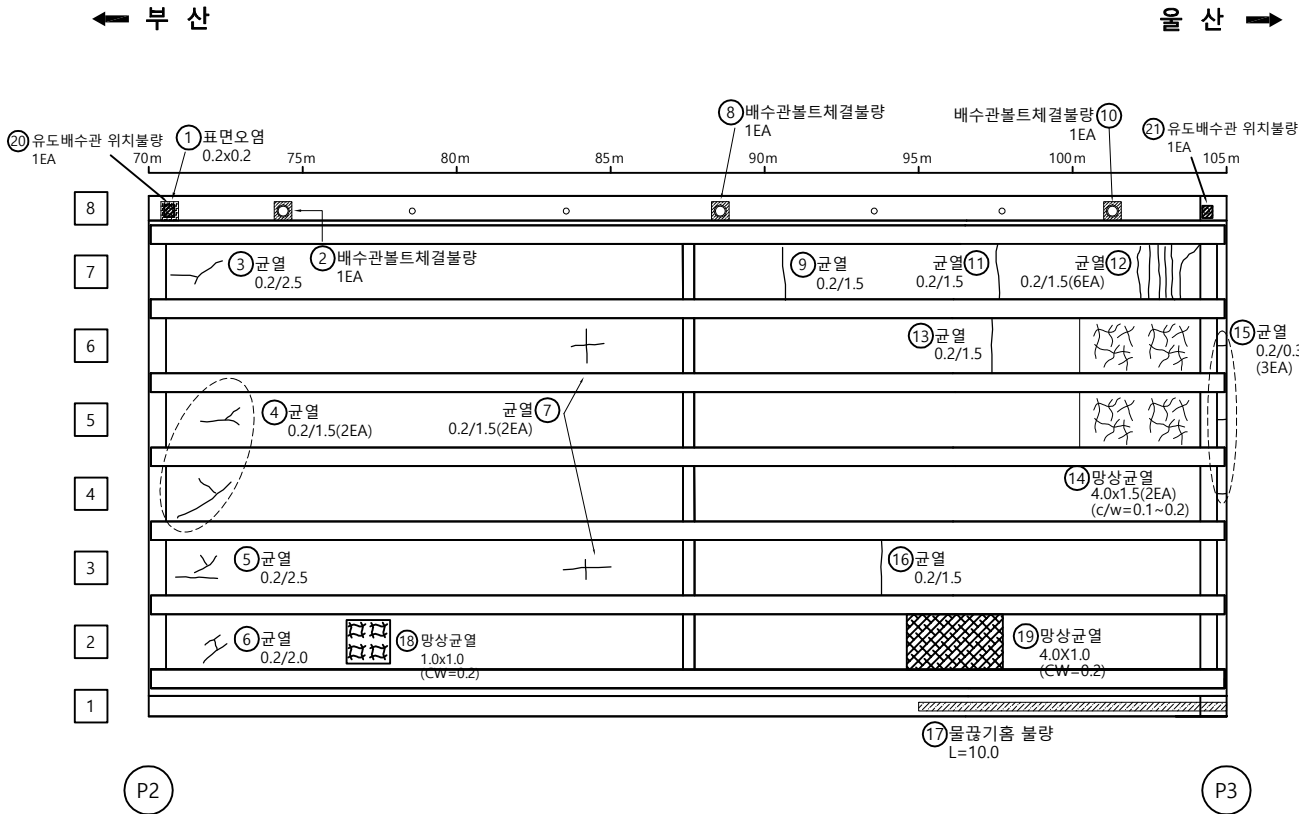
| 변호 | 신/구 | 부재명 | 손상현황 | 손상규모 | | | | | 비고 |
|---|---|---|---|---|---|---|---|---|---|
| 3 | 구 | 배수관 | 균열 | 0.2 | 2.5 | | 1 | m | 2.50 |
| 4 | 구 | 배수관 | 균열 | 0.2 | 1.5 | | 2 | m | 3.00 |
| 5 | 구 | 배수관 | 균열 | 0.2 | 2.5 | | 1 | m | 2.50 |
| 6 | 구 | 배수관 | 균열 | 0.2 | 2.0 | | 1 | m | 2.00 |
| 7 | 구 | 배수관 | 균열 | 0.2 | 1.5 | | 2 | m | 3.00 |
| 9 | 구 | 배수관 | 균열 | 0.2 | 1.5 | | 1 | m | 1.50 |
| 11 | 구 | 배수관 | 균열 | 0.2 | 1.5 | | 1 | m | 1.50 |
| 12 | 구 | 배수관 | 균열 | 0.2 | 1.5 | | 6 | m | 9.00 |
| 13 | 구 | 배수관 | 균열 | 0.2 | 1.5 | | 1 | m | 1.50 |
| 14 | 구 | 배수관 | 망상균열 | 0.2 | 4.0 | 1.5 | 2 | ㎡ | 12.00 |

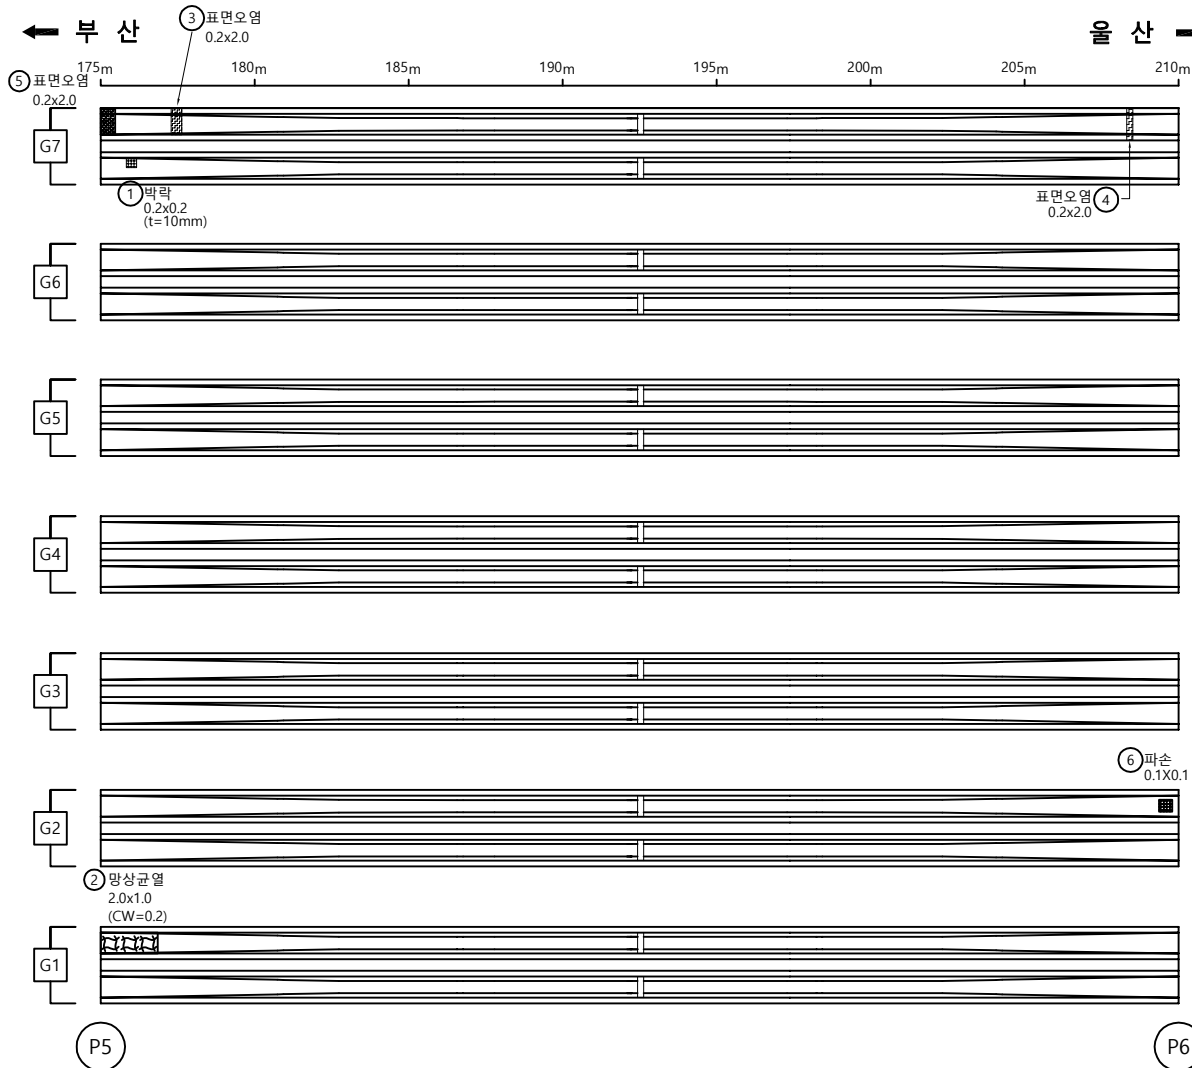
| 번호 | 선/구 | 부재명 | 손 상 원 인 | 손 상 규 모 | | | | | 비고 |
|---|---|---|---|---|---|---|---|---|---|
| 2 | 구 | 거더 | 망상균열 | 0.2 | 2.0 | 1.0 | 1 | m <sup>2</sup> | 2.00 |

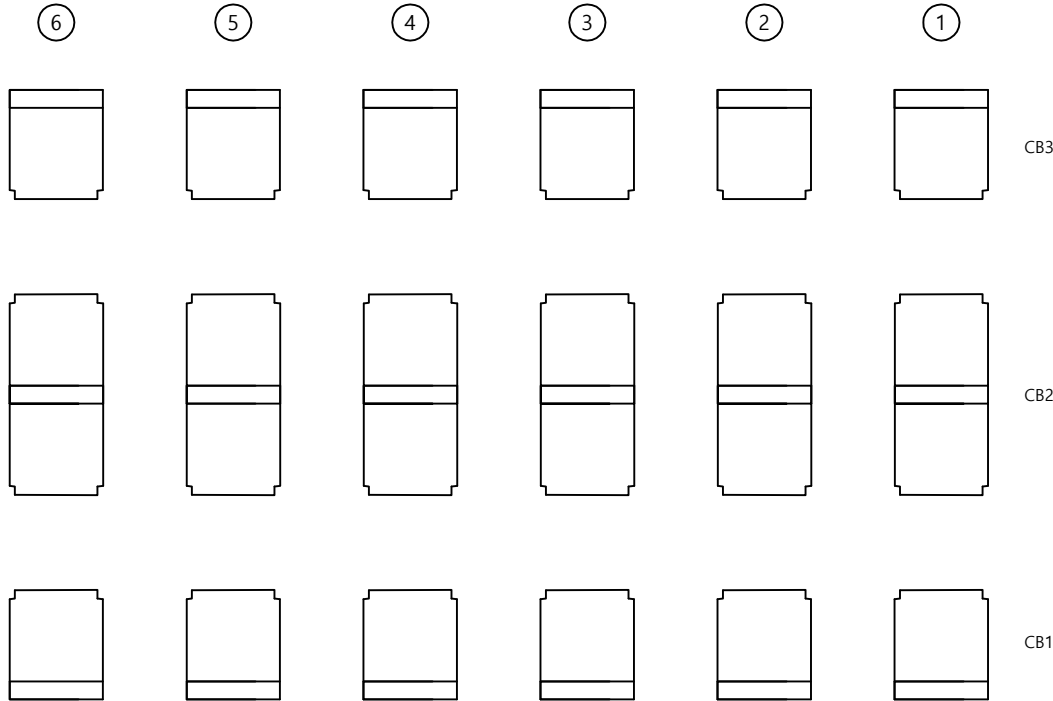
두현교(부산) 가로보 S1

| 가로보 | | | | | | | | | | |
|---|---|---|---|---|---|---|---|---|---|---|
| 1 | 구 | 가로보 | 균열 | 0.2 | 1.0 | | 1 | m | 1.00 | |
| 2 | 구 | 가로보 | 균열 | 0.2 | 1.5 | | 1 | m | 1.50 | |
| 3 | 구 | 가로보 | 균열 | 0.1 | 1.0 | | 1 | m | 1.00 | |
| 4 | 구 | 가로보 | 균열 | 0.1 | 1.5 | | 1 | m | 1.50 | |
| 5 | 구 | 가로보 | 균열 | 0.1 | 1.3 | | 1 | m | 1.30 | |
| 6 | 구 | 가로보 | 균열 | 0.1 | 1.5 | | 1 | m | 1.50 | |

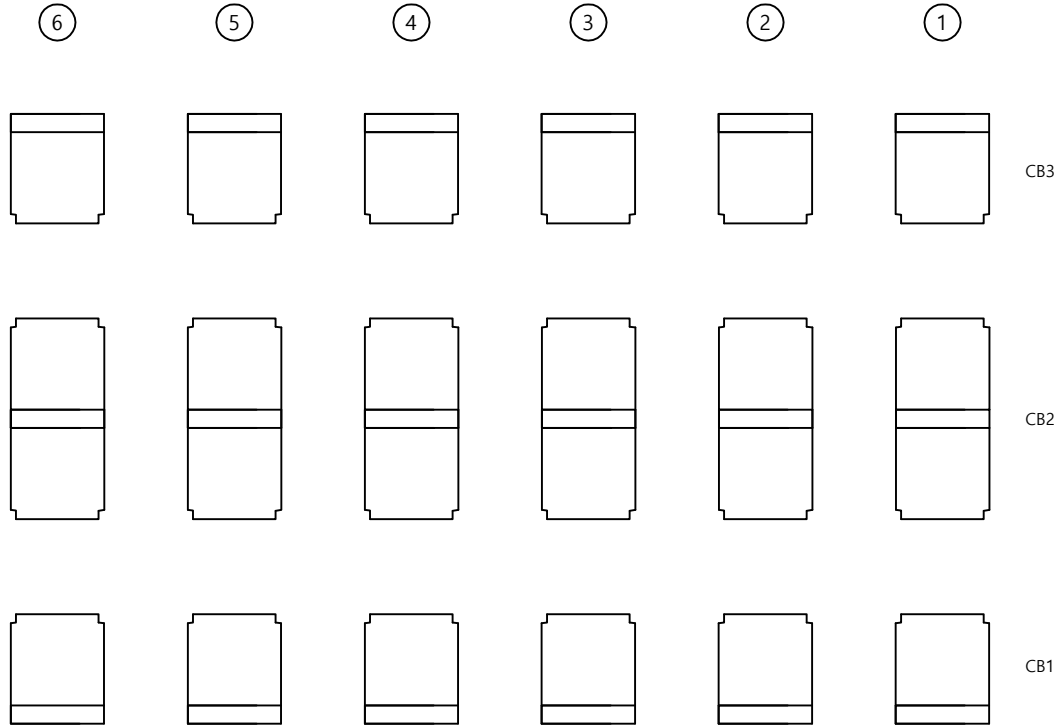
두현교(부산) 가로보 S7

| 번호 | 신/구 | 부재명 | 손 상 현 상 | 손 상 규 모 | | | | | 비고 |
|---|---|---|---|---|---|---|---|---|---|
| 1 | 구 | 가로보 | 균열 | 0.1 | 1.0 | | 1 | m | 1.00 |
| 2 | 신 | 가로보 | 균열 | 0.1 | 0.5 | | 1 | m | 0.50 |

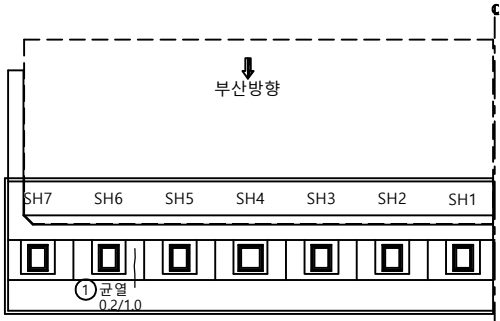
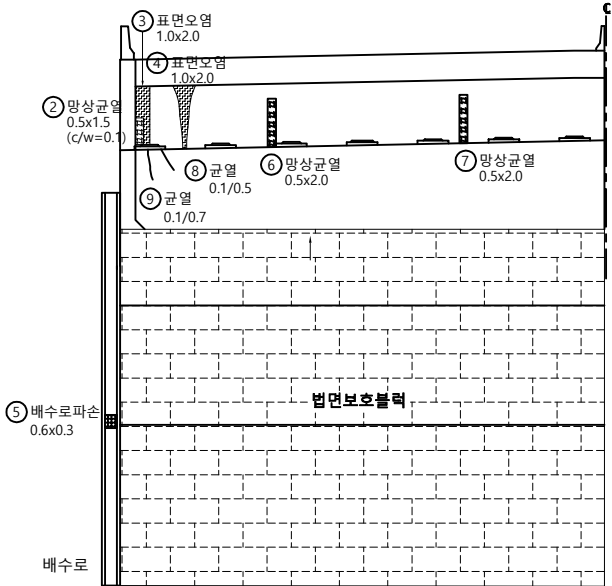
정 면 도

| 교대 | | | | | | | | | |
|---|---|---|---|---|---|---|---|---|---|
| 1 | 구 | 교대 | 균열 | 0.2 | 1.0 | | 1 | m | 1.00 |
| 2 | 구 | 교대 | 망상균열 | | 0.5 | 1.5 | 1 | m <sup>2</sup> | 0.75 |
| 6 | 구 | 교대 | 망상균열 | | 0.5 | 2.0 | 1 | m <sup>2</sup> | 1.00 |
| 7 | 구 | 교대 | 망상균열 | | 0.5 | 2.0 | 1 | m <sup>2</sup> | 1.00 |
| 8 | 구 | 교대 | 균열 | 0.1 | 0.5 | | 1 | m | 0.50 |
| 9 | 구 | 교대 | 균열 | 0.1 | 0.7 | | 1 | m | 0.70 |
